Tutkintaselostus

C4/2011M

**M/S TRADER (FIN), karilleajo Varkaudessa 4.9.2011 ja Sul-
kavalla 16.9.2011**

**Onnettomuustutkintakeskus
Olycksutredningscentralen
Safety Investigation Authority, Finland**

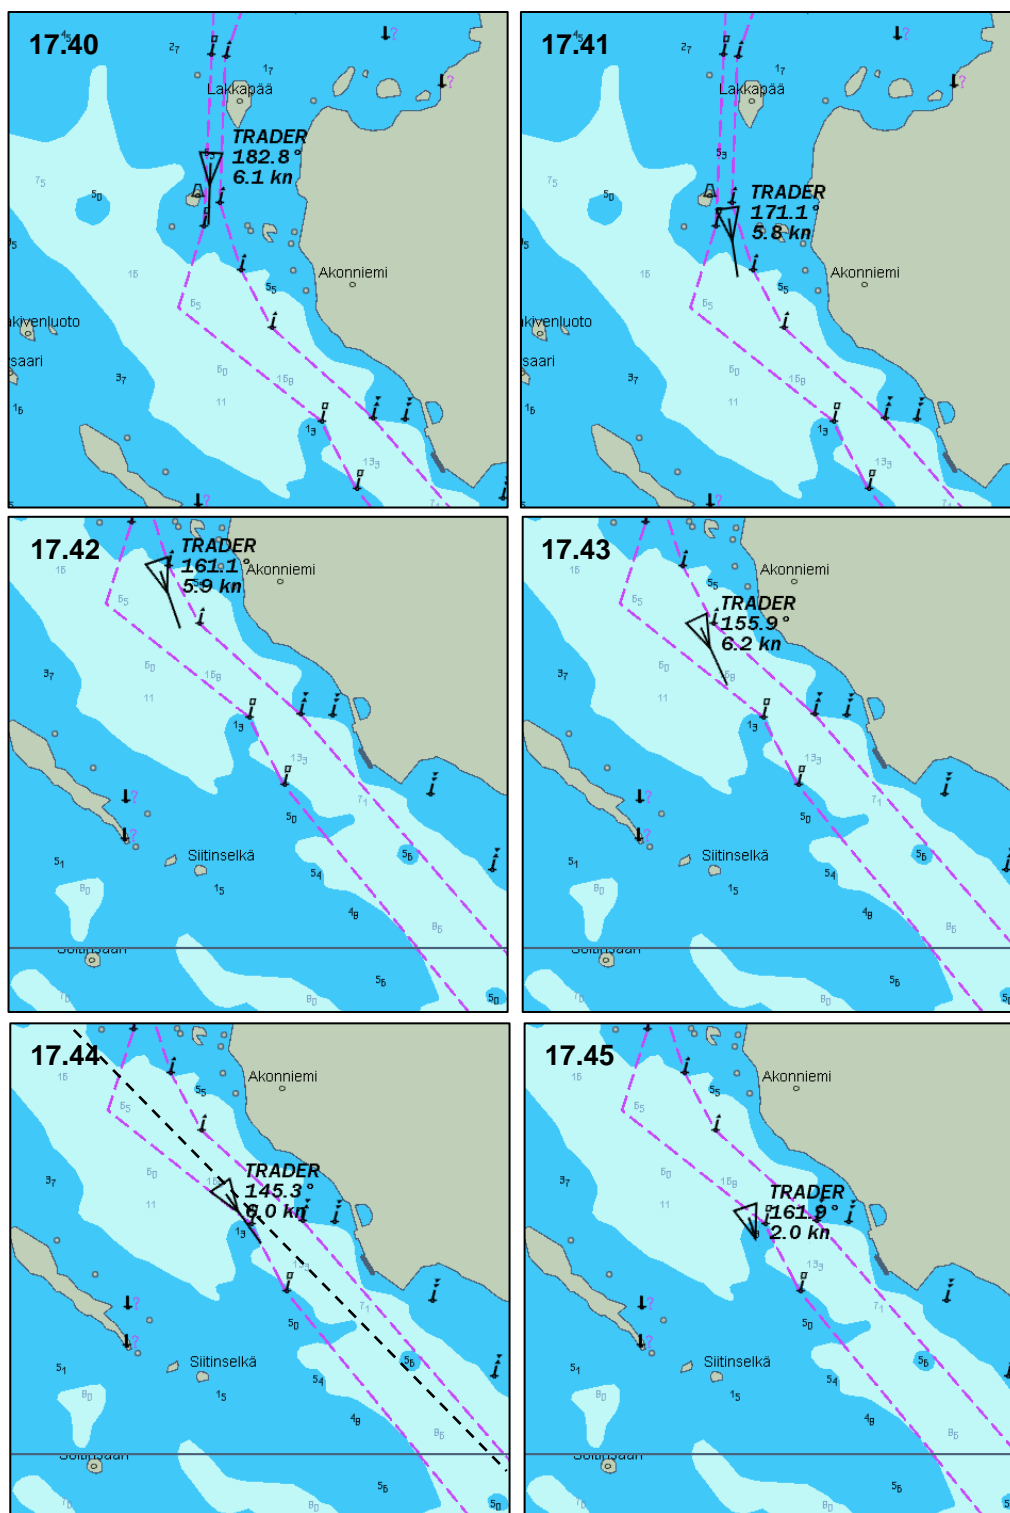
Perämies huomasi aluksen suunnan muuttuneen oikealle juuri ennen viitalle tuloa. Tästä oli matkaa matalikolle noin puoli kaapelinmittaa, mikä merkitsi noin 30 sekunnin kulkuai-kaa. Aluksen suunta oli suoraan kohti matalikkoa ja alus oli jo ylittänyt Lehtoniemen perälinjan.

Kuva 9. Aluksen paikat ja kellonajat⁴ kuvissa minuutin välein ennen onnettomuutta (alusvektorin pituus on 1 min). Lehtoniemen linja on piirretty katkoviivalla klo 17.44 kuvaan. Ajat on pyöristetty lähimpään minuuttiin.
(© Liikennevirasto)

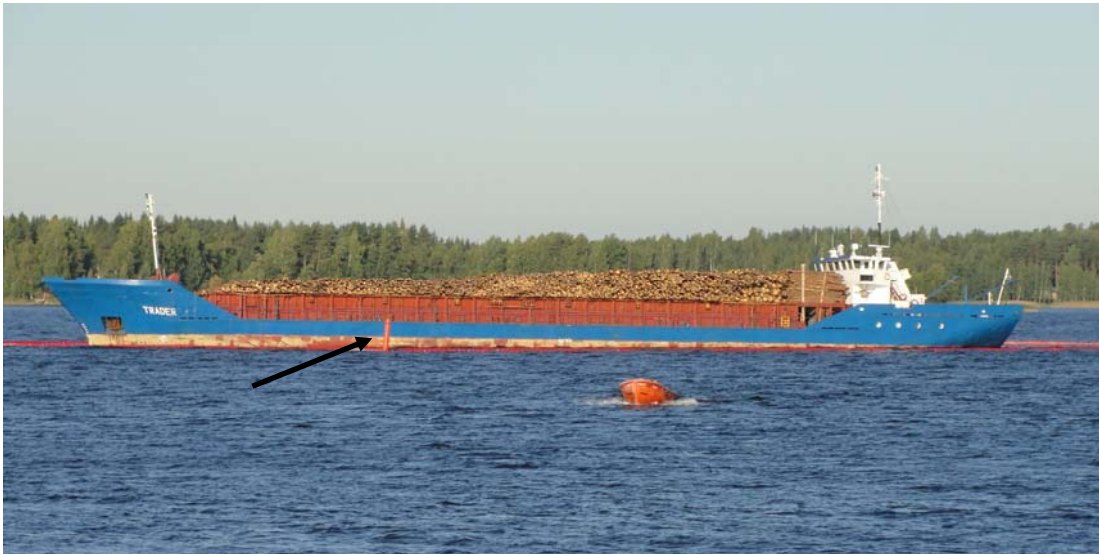
Perämies ei ehtinyt muuttamaan aluksen kulkusuuntaa, vaan alus kulki viitan väärältä puolelta karille kuuden solmun nopeudella suunnalla 151°. Alus pysähtyi karille noin viiden minuutin kuluttua käännöksen aloittamisesta klo 17.45. Alus kallistui lievästi vasemmalle ja trimmi muuttui karilleajon seurauksena noin 80 cm perävoittoiseksi (kuva 10).

Kuva 10. TRADER karilla 5.9.2011 matalikon merkkinä olevan punaisen lateraaliiviitan takana (viitta on merkitty mustalla nuolella kuvassa) Akonlahden satamasta katsottuna.

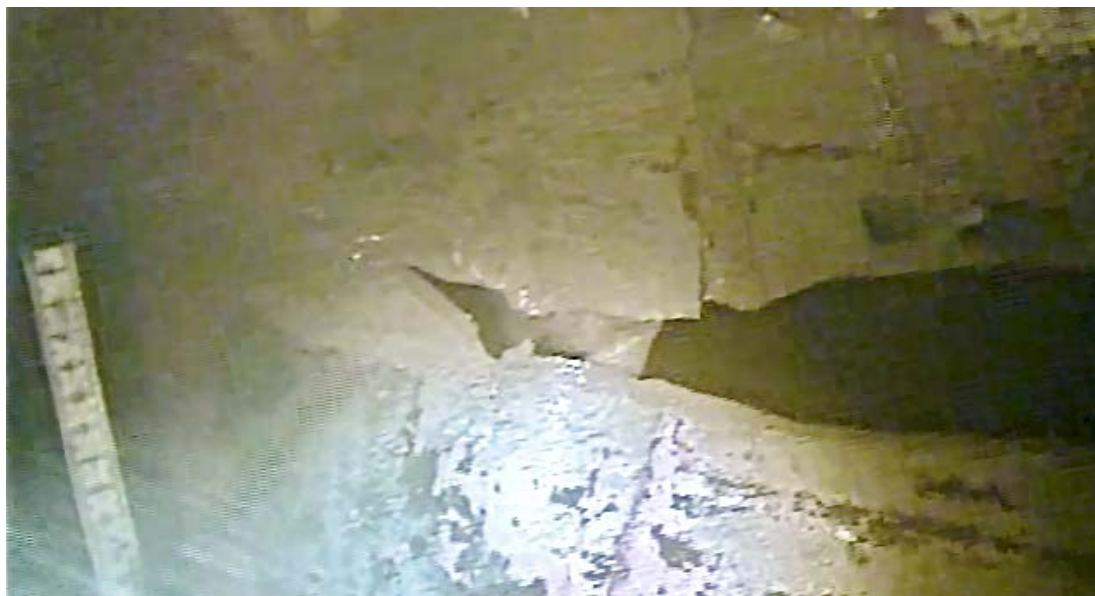
Aluksen pohjan keulaosaan tuli painautumia noin 13 metrin matkalle keularangasta taaksepäin sekä yksi pituussuuntainen viillosreikä vasemmalle puolelle, keulapotkurin etupuolelle noin metrin päähän siitä. Reikä oli mitoiltaan noin 90 x 700 mm (kuva 11). Sukeltaja teki reiän väliaikaisen korjauksen vedenalaisella hitsauksella Savonlinnan satamassa.

Kuva 11. Viillosreikä aluksen vasemmalla puolella keulapotkurin edessä. Reiän mitat noin 90 x 700 mm. (© Rannikon Sukelluspalvelu Oy)

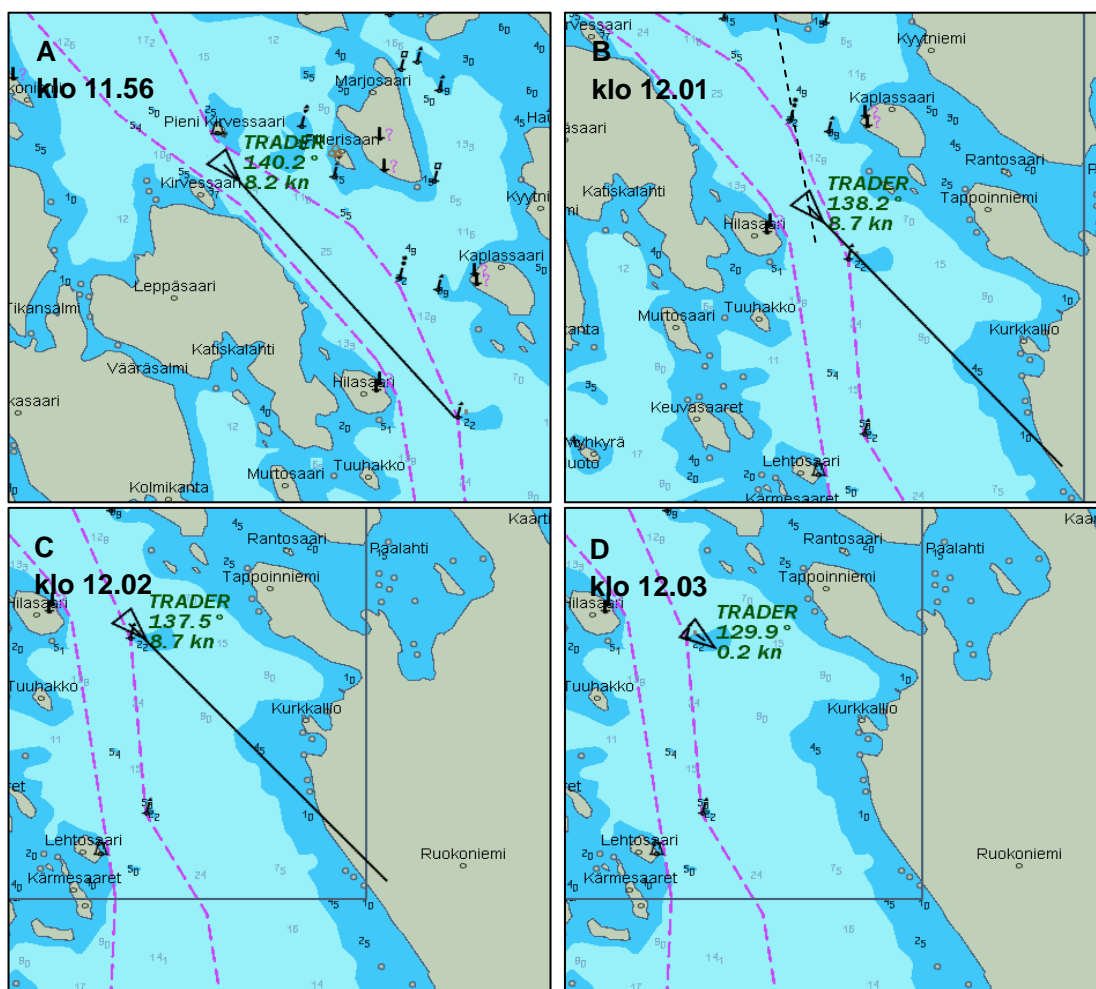
Kun vahtia oli vaihdettu ja päällikkö poistunut sillalta, alus oli Nuottaniemen perälinjan alussa ja kulki suuntaa 141° noin kahdeksan solmun nopeudella (kuva 13, musta nuoli). Perämies kytki automaattihjauksen päälle. Perämies kertoi havainneensa jo kaukaa edessä olevan vihreän lateraaliviitan ja päättäneensä jättää sen aluksen oikealle puolelle. Kun tämä päätös oli tehty, alus kulki noin 10 minuuttia suoraan, ohi Marjasaaren perälinjan (kuva 14B) ja pian tämän jälkeen vihreän lateraaliviitan väärltä puolelta (kuva 14C) ja osui karille 8,7 solmun nopeudella noin kaapelinmitan verran väylän itäpuolella klo 12.03 suunnalla 137,5° (kuva 14D). Alus jäi tukevasti kiinni karille.

VTS-tallenteen mukaan alus kulki vahdinvaihdosta karilleajoon samaa suuntaa koko ajan, lievää mutkailua lukuun ottamatta.

Kuva 14. Aluksen kulku ennen onnettomuutta VTS-tallenteen mukaan. Vektorin pituus kuvissa on 6 minuuttia. (© Liikennevirasto)

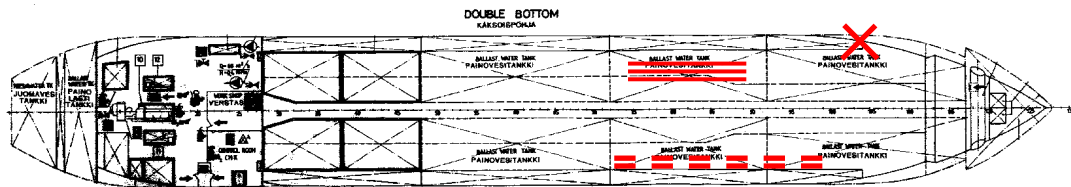
Sukeltajat tekivät vauriotarkastuksen aluksen ollessa karilla noin tunti onnettomuuden jälkeen. Keulan syväys oli 2,6 metriä ja perän syväys 4,8 m, perätrimmiä oli 2,2 metriä. Lisäksi tehtiin kuvan 15 mukaiset havainnot vaurioista.

Kuva 15. Aluksen vauriot sukeltajan havaintojen perusteella: vasemmalla puolella keulimmaisessa kaksoispohjan painolastitankissa repeämä (punainen rasti), vasemmalla puolella keskimmaisissä kaksoispohjan painolastitankissa pitkittäisiä uria (punaiset viivat), ja oikealla puolella keskimmäistä painolastitankeista keulimmaisiin kaksoispohjan painolastitankeissa syviä repeämiä ja painaumia (punaiset katkoviivat).

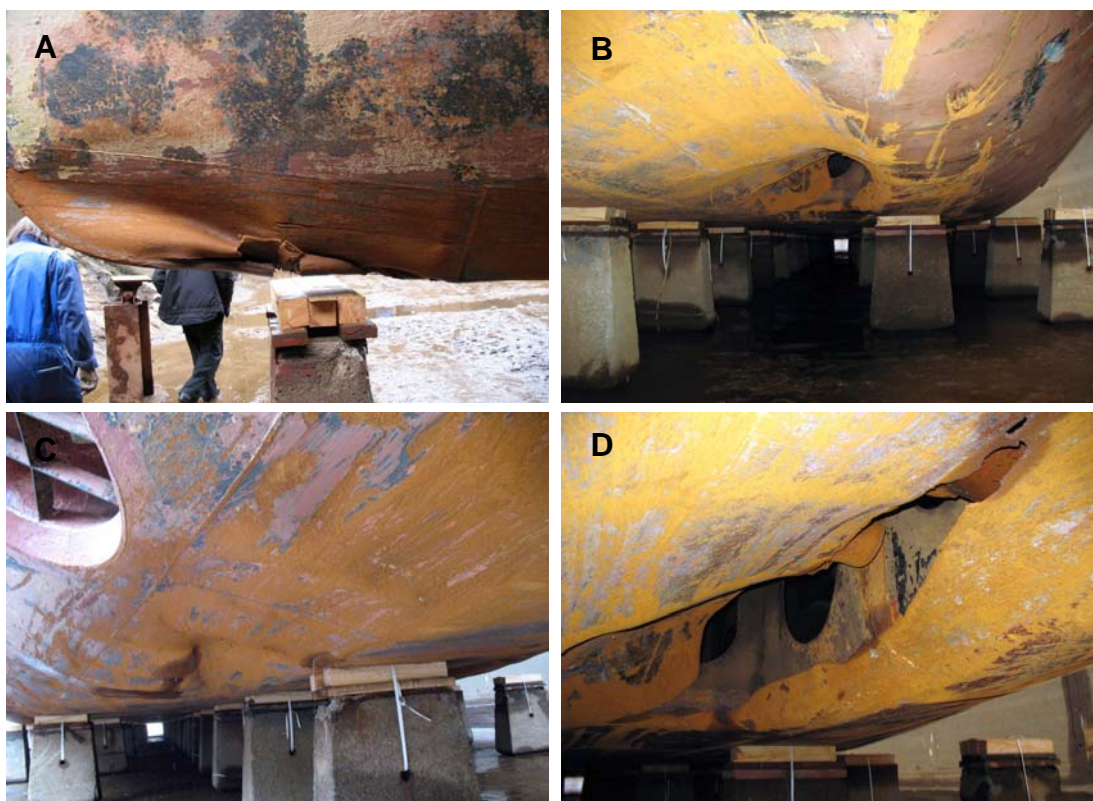
Kuva 16. Aluksen vahinkoja kuvattuna Inkilänniemen telakalla. Kirjaimien merkitys:

- A vaurioitunutta pohjaa keulassa,
- B repeämä aluksen oikealla puolella,
- C painuma aluksen oikealla puolella keulapotkuritunnelin vieressä, ja
- D kuvan B repeämä lähempää, pohjatukki ja sen kulkuaukot näkyvissä.

Alus oli telakoituna Savonlinnassa Inkilänniemen telakalla noin kolme viikkoa. Telakalla korjattiin aluksen pohjan vaurioita sekä Varkauden että Sulkavan tapauksista. Telakalla hitsattiin pohjaan 60 neliometriä 13 mm paksuista teräslevyä vaurioituneiden levyjen tilalle. Kuvassa 16 on esitetty telakalla kuvattuja vaurioita.

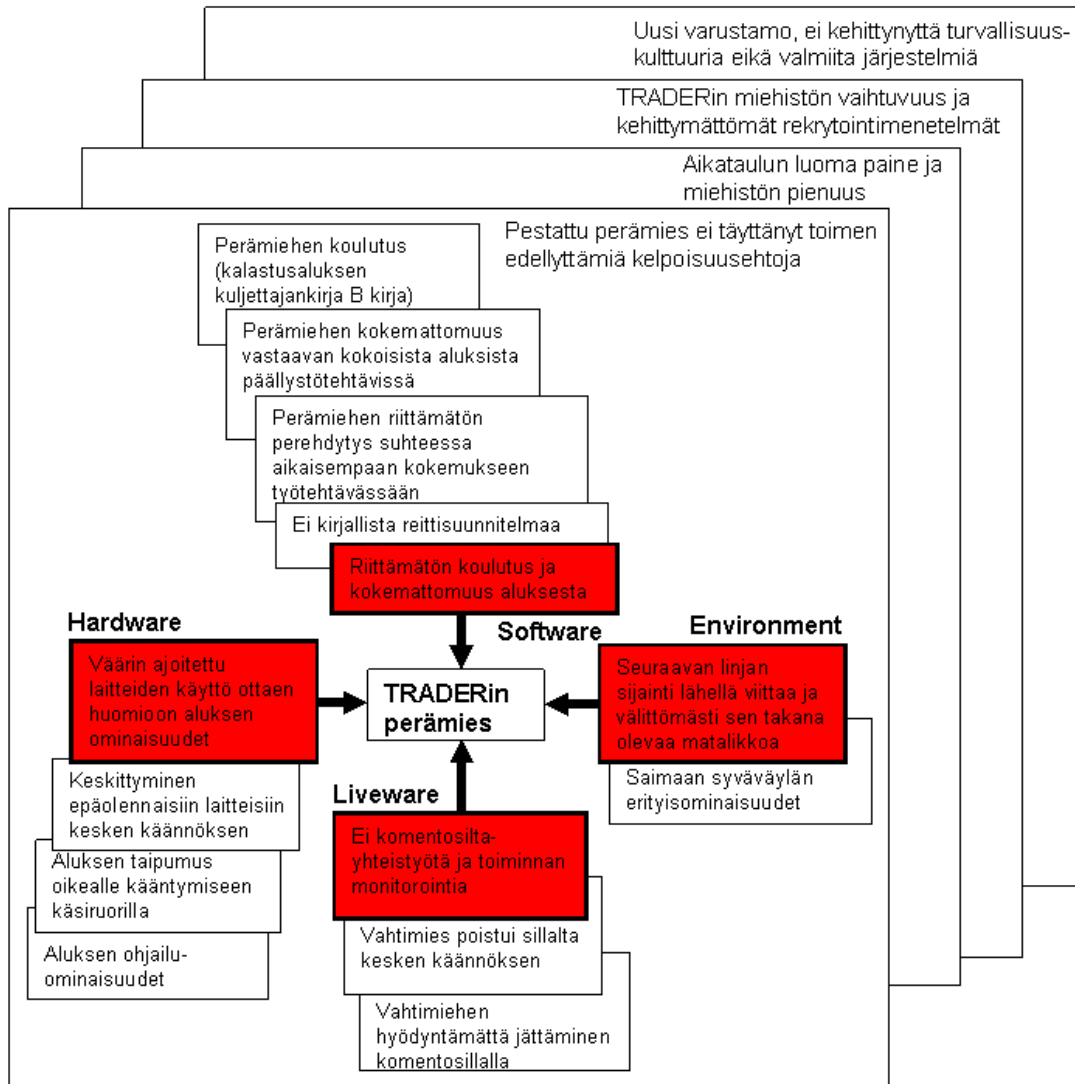
Kuva 17. Varkauden onnettomuuden analyysissä käytetty sovellettu SHELL-malli²³.

Karilleajoon johtaneet syyt on esitetty SHELL-mallina kuvassa 17. Kuvan taustalla on neljä kohtaa (neliötä), jotka esittävät onnettomuuden taustalla vaikuttaneita seikkoja ja jotka loivat alkutilanteen puitteet toiminnalle komentosillalla. Epäonnistuminen komentosiltatoiminnassa johti lopulta aluksen ajautumiseen ulos väylältä ja karilleajoon.
