Tutkintaselostus

C 17/1999 L

Lentovaurio Viitasaaren lentopaikalla 4.8.1999

OH-U247

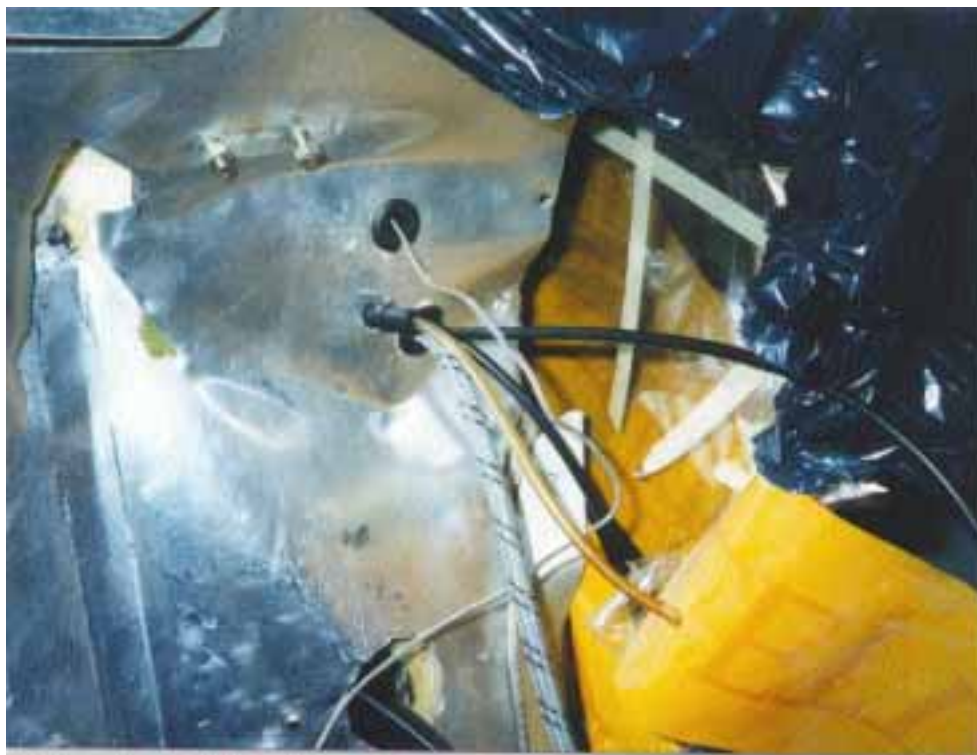
Polttoainesäiliössä oli polttoainetta noin 20 l. Kaasuvipua liikutettaessa kaasuttimen kiihdytyspumppu toi bensiiniä kaasuttimen kurkuille. Moottori pyöri vapaasti kun laturi irrotettiin (Laturin hihna hankasi taipuneeseen vauhtipyörään). Moottorin säätökaapelit olivat paikoillaan ja oikein kiinnitettynä. Ryyppypumpun letku oli palanut ja sulanut noin 10cm pituudelta ottaessaan kiinni pakoputkeen. Tuliseinän läpiviennit oli väärin toteutettu. Samasta läpiviennistä oli viety läpi useita johtoja ilman erillisiä suojausja.

Kuva 1. Tuliseinän läpivienti

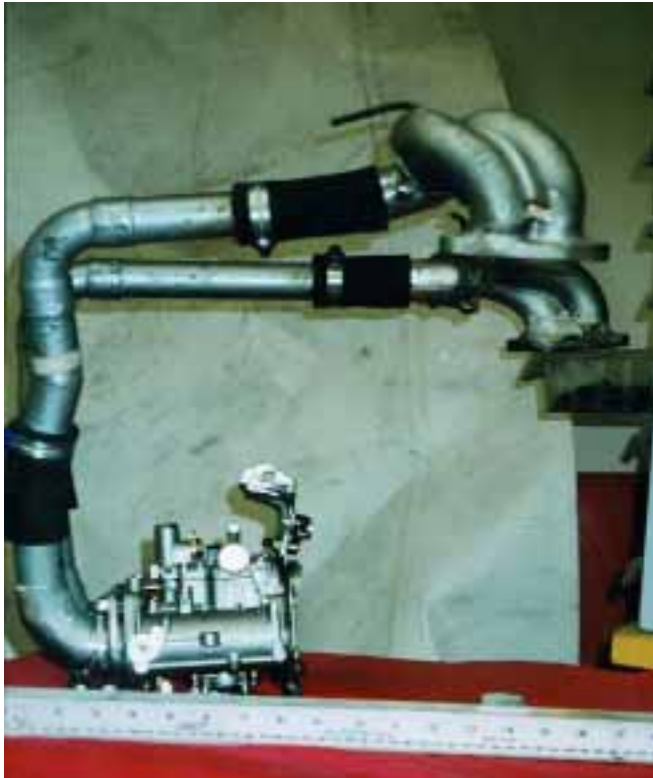
Omistaja oli peruskorjannut moottorin käyttäen auton moottorin osia. Alkuperäinen kaasutin, joka sijaitsee moottorin yläpuolella oli korvattu kilpa-autoissa käytettävällä Dell'Orto DHLA 40 -tyyppisellä kaksoiskaasuttimella, joka oli sijoitettu moottorin alapuolelle. Omistaja oli rakentanut imuputkiston käyttäen alkuperäisiä VW-tyyppi 1-2:n imusarjoja hitsaamalla muunneltuna ja tehnyt varsinaiset imuputket kupariputkesta ja 90 asteen käyristä yhteen juottamalla. Imuputkien (2 kpl) pituudet olivat 950-1000 mm. Putkissa oli kaksi kuristuskohtaa, joiden halkaisija oli pienempi kuin kaasuttimen kurkussa. Kaasuttimen kurkun halkaisija oli 32 mm ja putkiston kapein kohta oli 31 mm.

Kaasuttimen ilmansuodattimena oli käytetty kaasuttimeen kuuluvaa ns. ralli-ilmansuodatinta. Omistaja oli kuitenkin rakentanut ilmansuodattimeen kotelon alumiinilevystä siten, että ilma ei päässyt kunnolla virtaamaan koko suodattimen pinta-alalta, vaan ainoastaan sen toisesta päästä noin 28 cm² alalta (noin 12 % suodattimen koko pinta-alasta).

Imuputket on irrotettu ja purettu osiin. Asiantuntijan käsityksen mukaan (Aerotecno Oy, Olavi Lehtinen) kysymyksessä olevan kaltaiset erittäin pitkät ja sisäpinnoiltaan karheat imuputket eivät voi toimia edes tyydyttävästi, koska käytännössä jo 45 cm pituisilla imuputkillla on ollut toimintavaikeuksia vaikka niihin on ollut rakennettuna lämmitysjärjestelmä.

Kuva 2. Kaasutin ja imuputkisto

Tutkinnassa ilmeni useita sellaisia teknisiä epäkohtia, jotka olisivat voineet aiheuttaa moottorin käyntihäiriön ja tehonmenetyksen. Niistä ehkä merkittävin oli imuputkien suuri pituus. Pisin putki oli 100 cm pitkä. Lisäksi putket oli valmistettu niin, että niissä syntyi suuri virtaushäviö useiden jyrkkien mutkien ja epätasaisten hitsaus- ja juotossaumojen vuoksi. Imuputkissa olevat kuristuskohdat osaltaan heikensivät kaasuttimen toimintaa (putken ohuimpien kohtien poikkipinta-ala oli lähes sama kuin kaasuttimen kurkussa).

1. Ohjaajalla oli voimassa oleva ultrakevytlentäjän lupakirja.
2. Ilma-aluksen rajoitettu lentokelpoisuustodistus oli voimassa.
3. Moottorin imuputket olivat liian pitkät ja niissä oli paljon jyrkkiä mutkia ja epätasaisuuksia, jotka häiritsivät oikean polttoaine-ilmaseoksen ja täytöksen syntymistä.

Lentokoneessa todettiin useita teknisiä epäkohtia, jotka yksin tai yhdessä ovat voineet aiheuttaa käyntihäiriön. Otettaessa huomioon tapahtuman kulku on todennäköisintä, että polttoaine-ilmaseos on pitkien imuputkien ja tehonlisäyksen vuoksi muodostunut liian rikkaaksi, mikä on aiheuttanut käyntihäiriön.

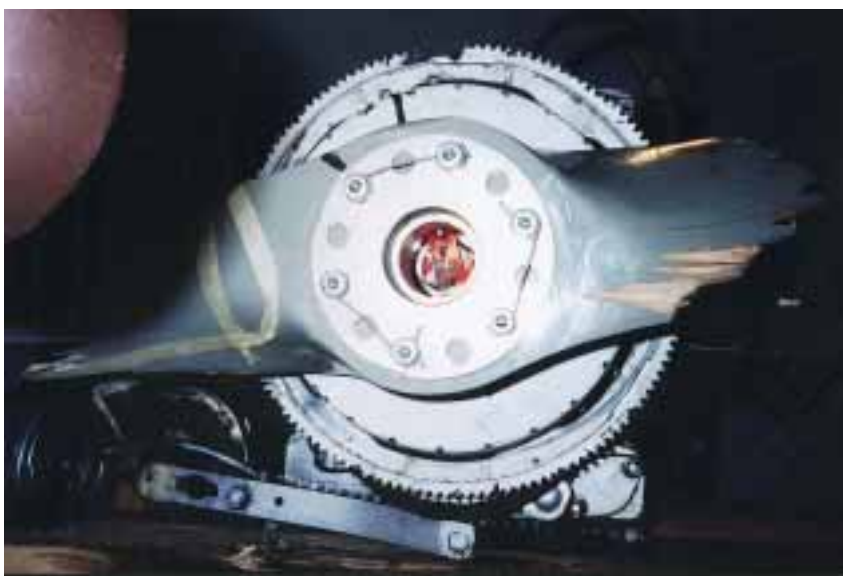
Potkurin kiinnityspulttien varmistuslangat vetivät pultteja auki. Varmistus oli tehty hehketetulla pehmeällä rautalangalla.

Kuva 3. Potkurin kiinnityspulttien varmistus

Potkurin kiinnityspulttien irrotusmomentit vaihtelivat runsaasti, ja ne olivat pultista n:o 1 alkaen: 250,140, 200, 70, 50 ja 180 in/lbs.

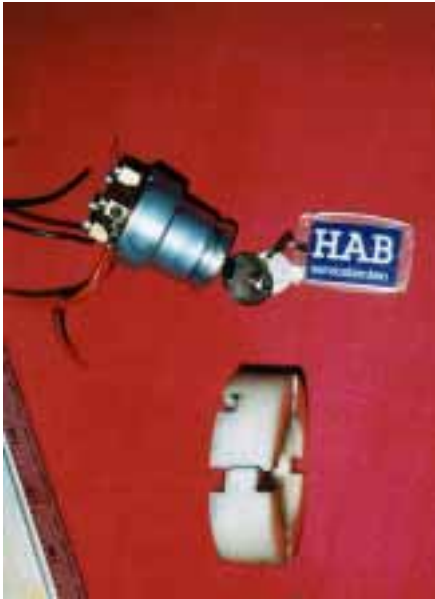
- Öljypohjaruuvit olivat sormitiukkuudella. Ruuvit eivät ylettyneet lähellekään mutterin lukitusta. Kiinnitys tapahtui vain kahden kierroksen verran.
- Sylinterien tyviosan tiiviste oli korvattu lämpöä kestäväällä silikonimassalla.
- Sylintereistä ja laakereista ei löytynyt kiinnileikkautumisen jälkiä.
- Öljypohjan tiivisteenä oli lämpöä kestävä silikoni eivätkä kupariset aluslevyt kyenneet toimimaan niin kuin on tarkoitettu.
- Moottorin ja magneeton välinen pyöritysvoimaa välittävä rengasmaisen muovinen välipala oli toiselta reunaltaan poikki ja toisellakin puolella oli särö. Tämän kappaleen rikkoutuminen pysäyttää magneeton pyörimisen.

Magneeton ja moottorin välinen pyöritysvoiman välityskappale oli toiselta puolelta poikki.

Kuva 4. Magneettokytkin ja välityskappale
