## Tutkintaselostus

C 20/1999 L

# Helikopterionnettomuus Orajärvellä 3.10.1999

OH-HOD  
Robinson R22 Beta

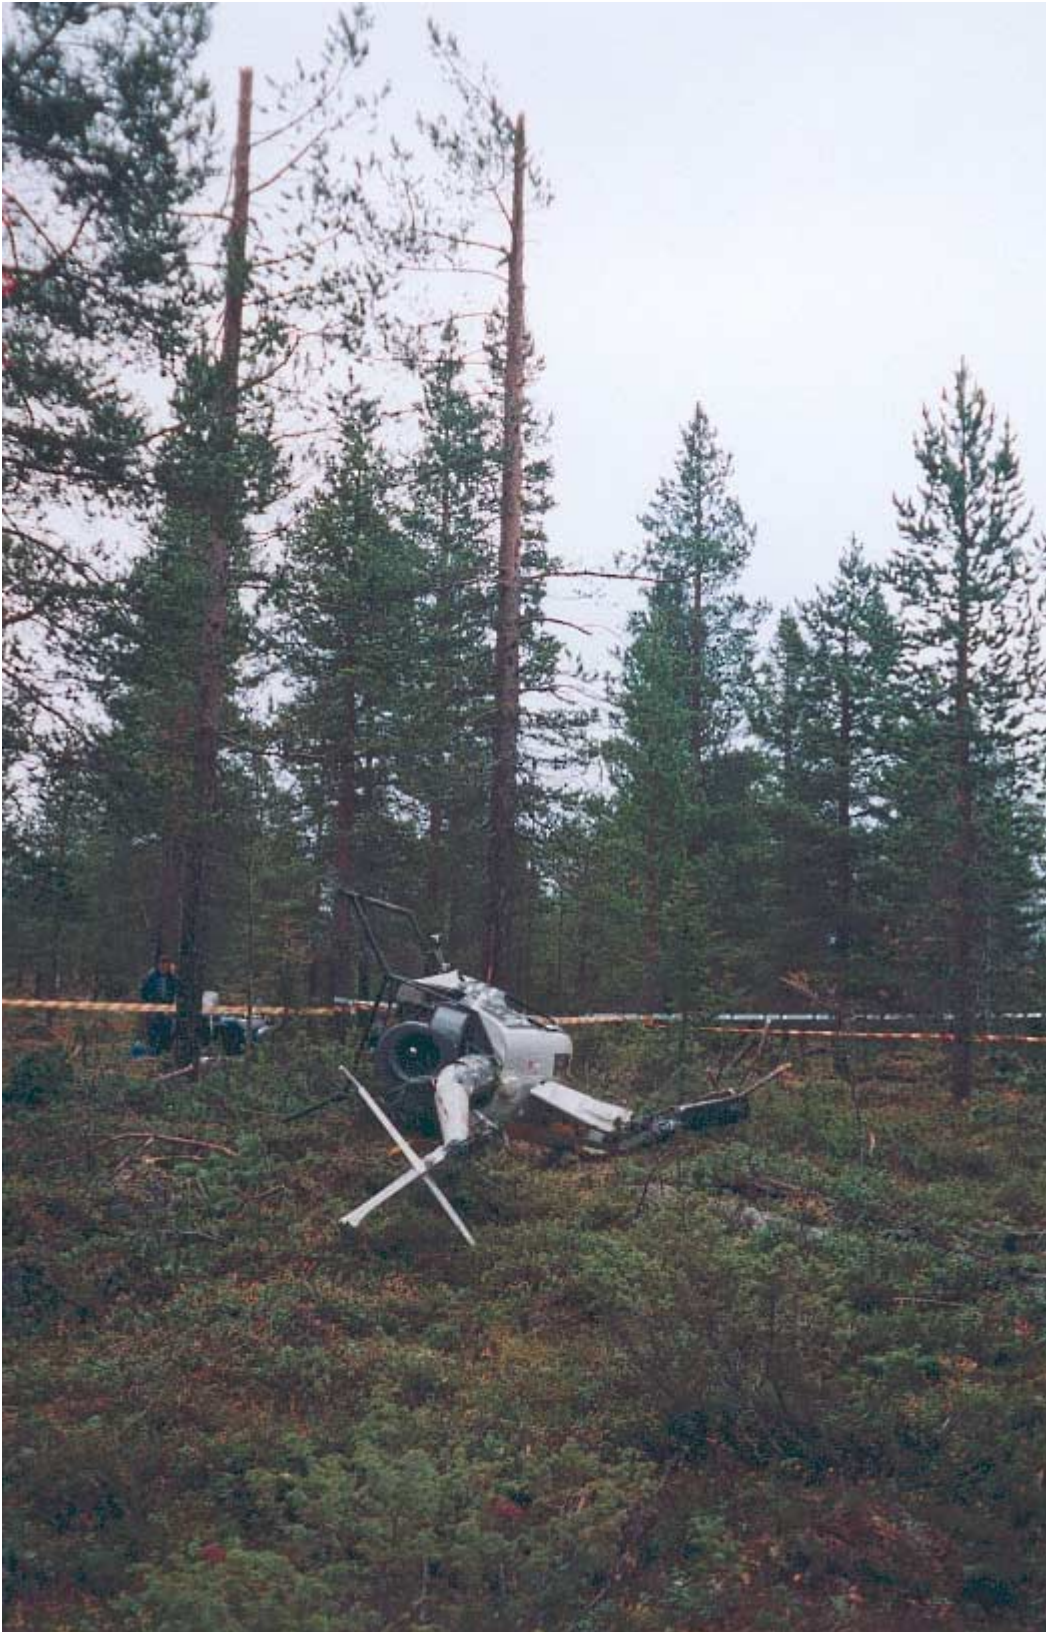
Kuva 1. Helikopteri onnettomuuspaikalla

Rungon etuosa oli painunut kasaan edestä alhaalta tulleen törmäyksen voimasta ja nokka oli taipunut oikealle. Vasen etukulma oli painunut sisäänpäin. Tuulilasi oli hajonnut kolmeen isompaan ja lukuisiin pienempiin osiin. Tuulilasin keskituki oli katkennut ja tuulilasin takareunan tukikaaret olivat katkenneet. Oikean oven saranat olivat katkenneet ja ovi oli irronnut. Vasen ovi oli paikallaan. Pääroottorin masto oli iskenyt vasemman polttoainesäiliön yläkulmaan lommon. Polttoainetta oli vuotanut oikean säiliön täyttöaukosta. Pääroottorin maston muotosuoja oli rutistunut takaa yläosastaan, verhouspellit olivat painuneet ohjaustankoja ja mastoa vasten. Rakenne oli taipunut oikealle.

Pääroottorin lavat olivat vääntyneet pahoin. Eteenpäin osoittava pääroottorin lapa oli kääntynyt sulkanivelestä 180°. Pääroottorin ohjauslevyn niittisauman niitit olivat poikki. Pääroottorin navan rakenne oli ulkoisesti ehyt.

Pyrstöpuomi oli katkennut noin 110 cm kohdalta puomin etupäästä. Tästä taaksepäin pyrstöpuomissa oli painautumia ja neljä reikää. Korkeusvakaajan kärki oli painunut sisään takaosastaan mutta pyrstövakaajat ja pyrstöroottori olivat muutoin ehjät.

Laskutelineiden jalasputket olivat poikki etummaisten poikkitukien liitoksien etupuolelta.
