## Tutkintaselostus

B 1/2002 Y

# Akryylinitriilin varastointiin käytetyn säiliön räjähdys ja palo Anjalankosken Kaipiaisissa 13.9.2002

### ACRYLONITRILE STORAGE TANK EXPLODING AND CATCHING FIRE AT KAIPIAINEN, ANJALANKOSKI, FINLAND, ON 13 SEPTEMBER 2002

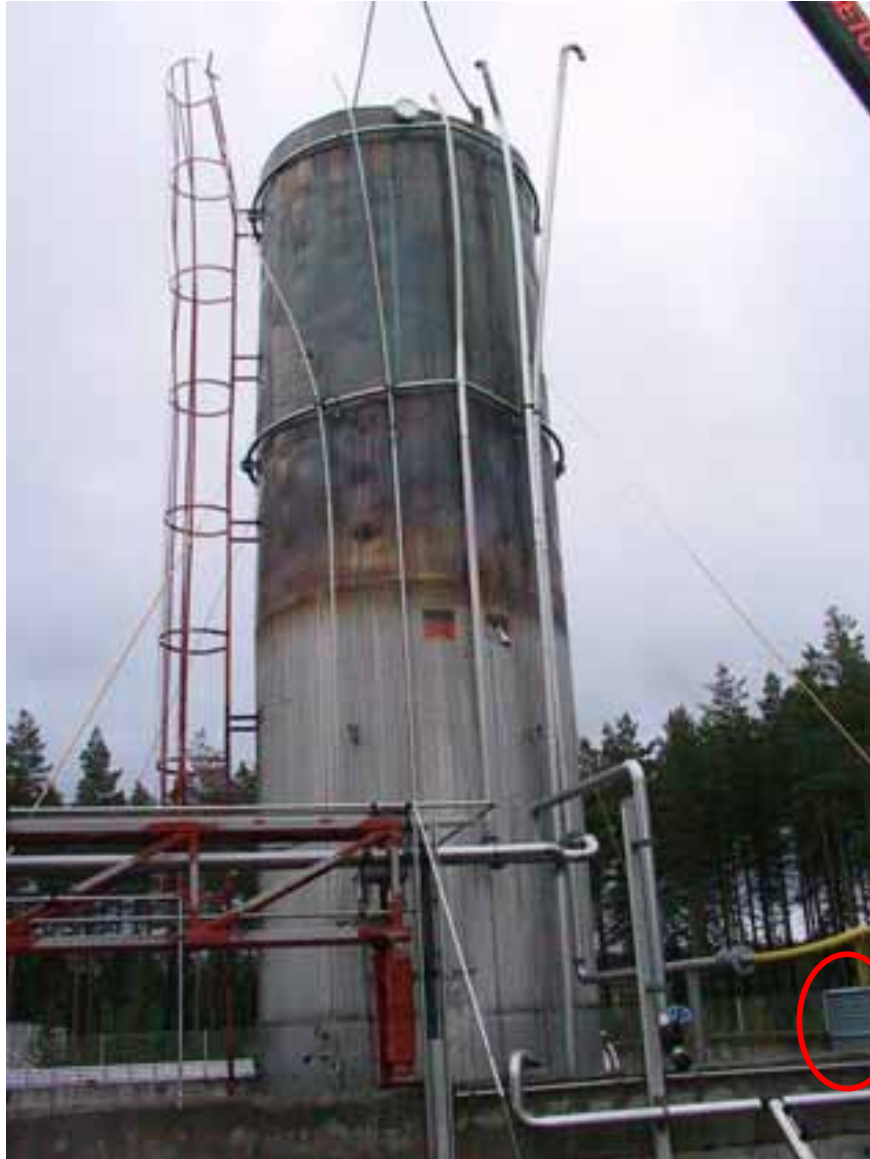
*Kuva 4. Akryylinitriilisäiliö sammutustöiden jälkeen. Kuvan oikeassa alareunassa on juuri ennen onnettomuutta uusittu metallitynnyriin tehty aktiivihilisuodatin.*

*Figure 4. Acrylonitrile tank after fire-fighting operation. Below to the right, the new active carbon filter barrel that had just been replaced.*

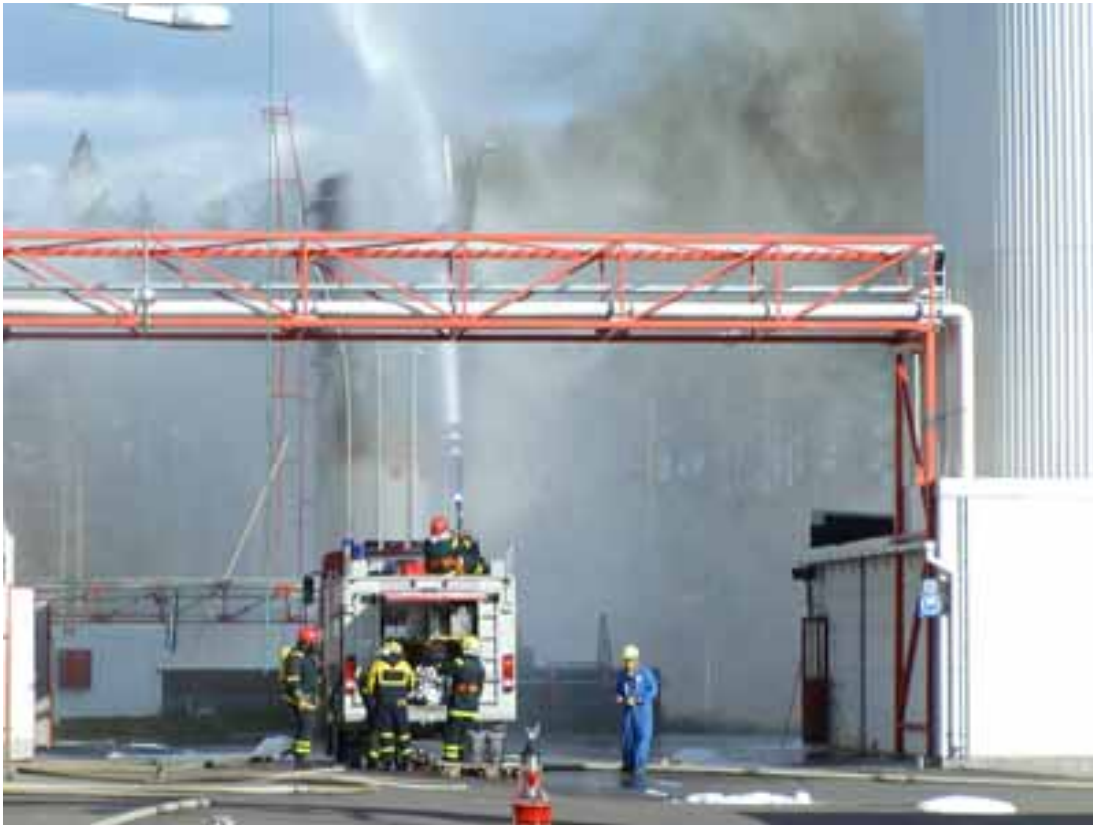
*Kuva 5. Sammutustyöt käynnissä. Kuvassa säiliöyksikkö A 34 sijoittuneena tuotesäiliörakennuksen ja varastosäiliörakennuksen väliin. Tuotesäiliörakennus oikealla. Kuva on otettu etelän suunnasta.*

*Figure 5. Fire-fighting in progress. Tank unit A34 as located between the product tanks building (to the right) and the storage tanks building. The photo is taken from the south.*

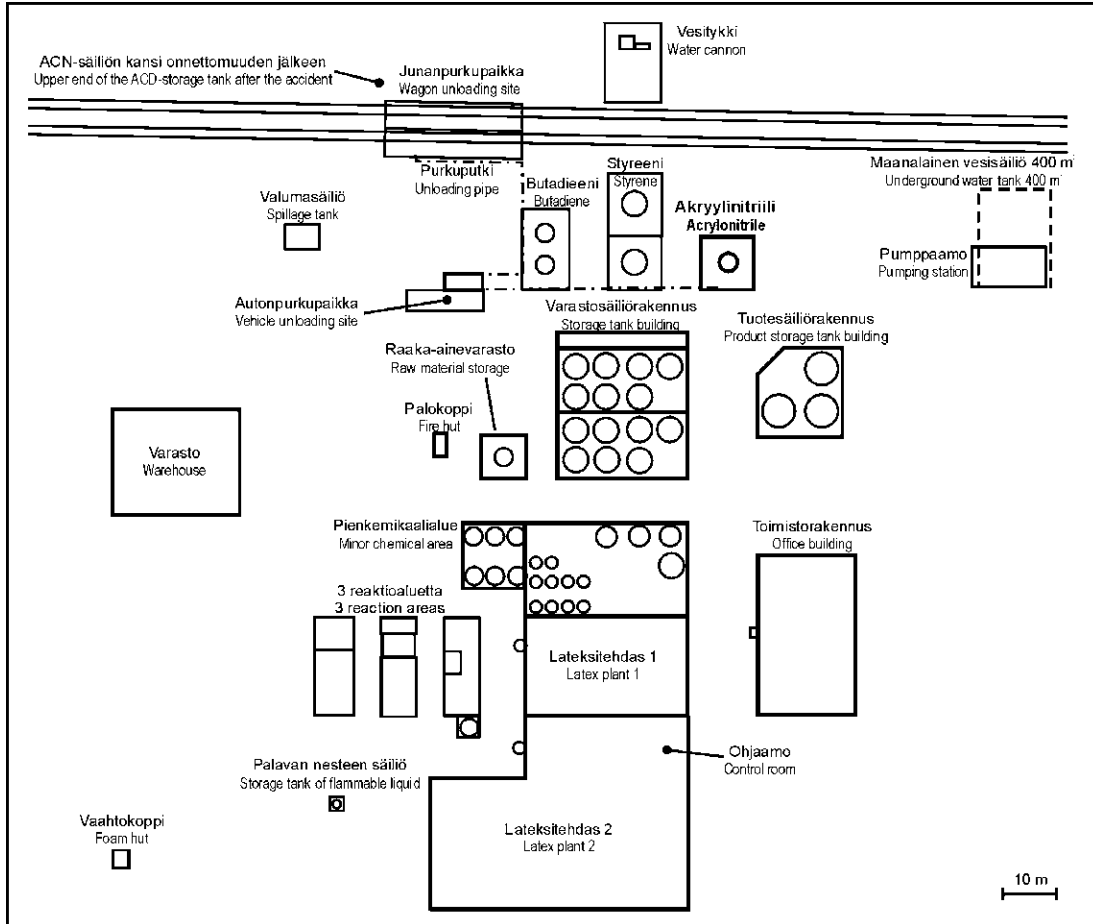
Kuva 6. Asemapiirroksen perusteella tehty kuva tehtaan rakennusten, säiliöiden ja purkupaikkojen sijainnista. Kuvan yläosaan on myös merkitty paikka, jonne räjähtäneen säiliön kansi lensi.

Figure 6. Layout of the plant buildings, tanks, and discharge sites, drawn up on the basis of the site plan. On top, the spot where to the upper end of the exploded tank flew.

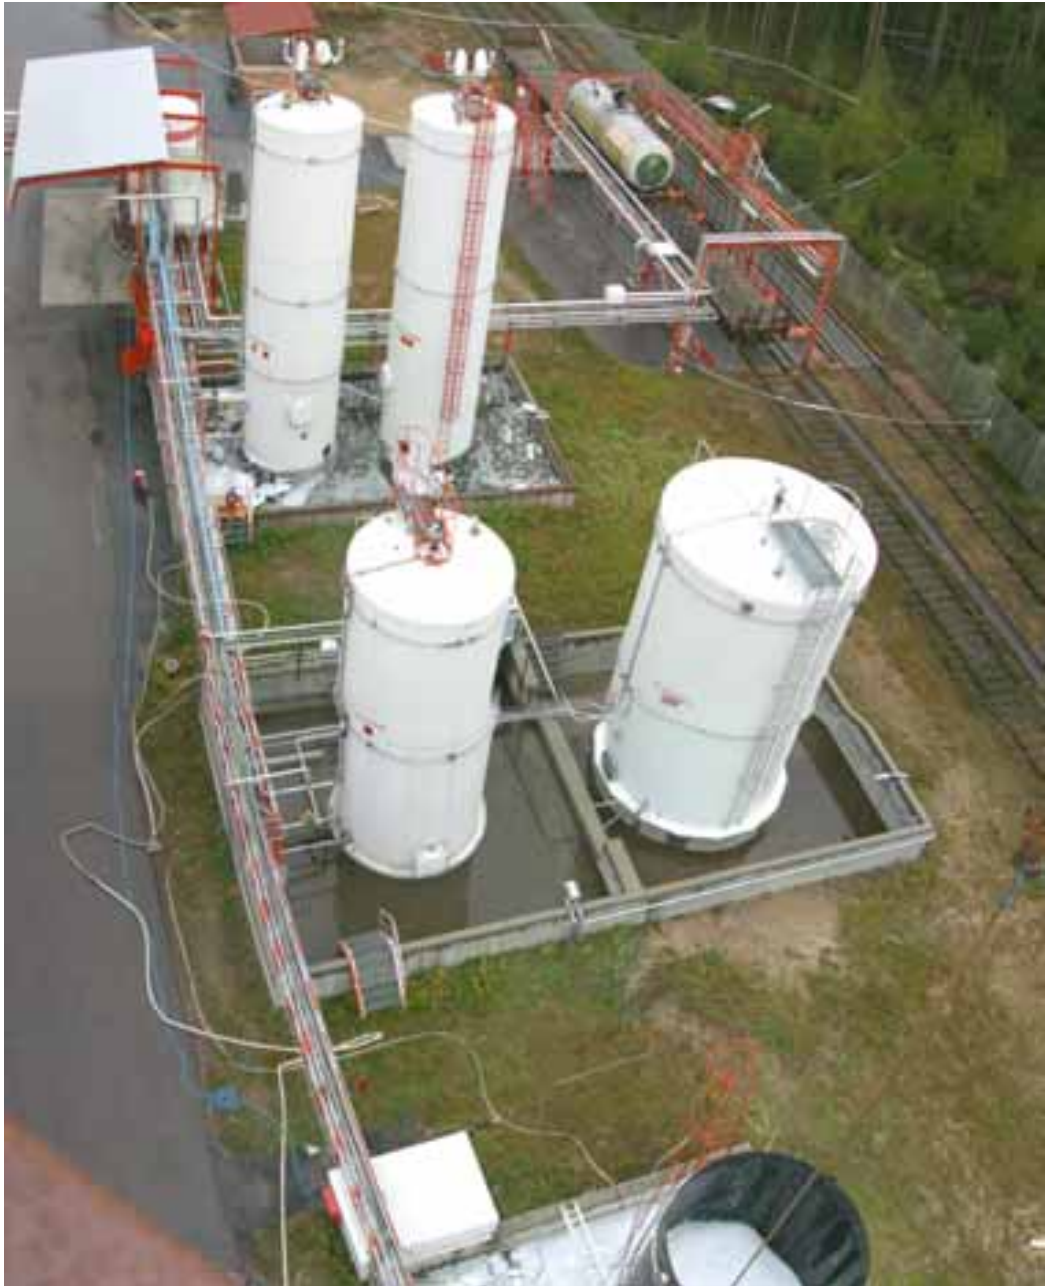
*Kuva 7. Kuva monomeerisäiliöalueesta. Räjähäntänyt akryylinitriilisäiliö on kuvan alareunassa. Etualalla on kaksi styreenisäiliötä ja taaempana kaksi butadieenisäiliötä. Autonpurkupaikka on butadieenisäiliöiden vasemmalla puolella oleva katettu tila ja junanpurkupaikka kuvan yläreunassa oikealla. Säiliövaunun oikealla puolella, aidan takana, on räjähdyksessä säiliöstä revennyt kansi.*

*Figure 7. Monomer tanks area. The acrylonitrile tank that exploded is seen below on the photo. In front two styrene tanks and on the background, two butadiene tanks. The covered space to the left of the butadiene tanks is designed for truck unloading, and the train unloading space is seen on top of the photo to the right. The upper end of the tank, torn apart in the explosion, is seen beyond the fence to the right of the tank wagon.*

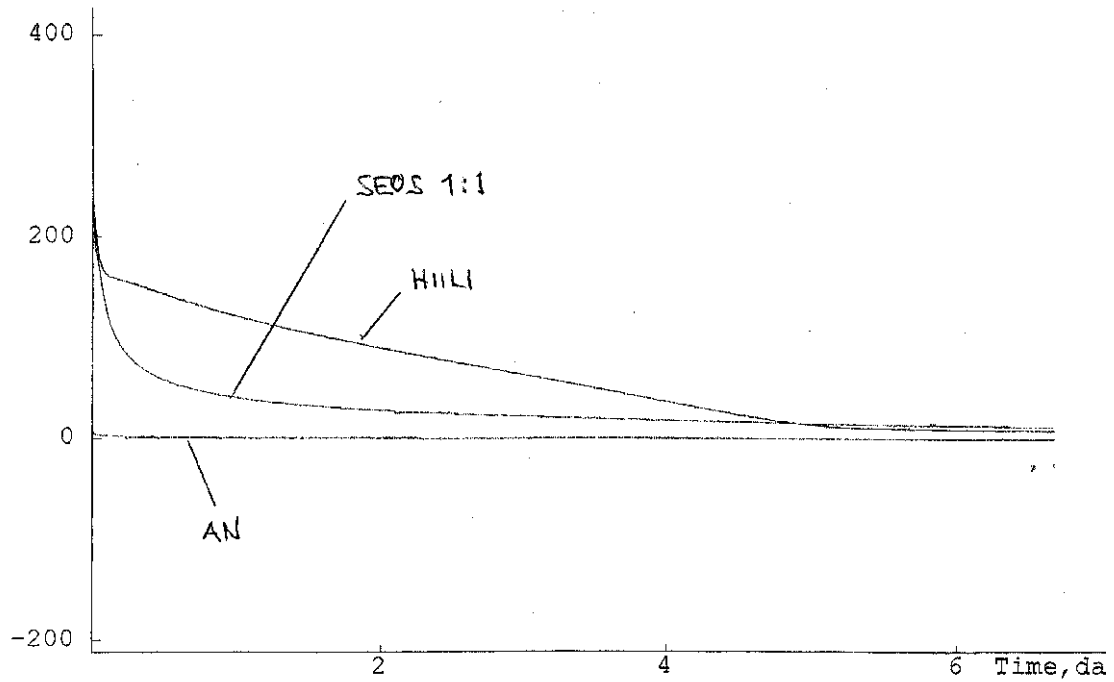
Mikrokalorimetria AN + aktiivihiihi 1 + 1, 50 °C 6 vrk

Molemmat akryylinitriilinäytteet ovat puhtaita ja keskenään identtiset. Näytteiden p-metoksifenoli- ja kosteuspitoisuudet ovat aavistuksen valmistajien ilmoittamia korkeammat, mutta eivät merkittävästi. Mikrokalorimetriassa havaittiin AN+aktiivihiliseoksilla eksoterminen vuorovaikutus, joka johtunee AN:n reaktiosta hiilessä, mutta reaktion tyyppiä ei saatu selville. AN:n polymeroitumista hiilessä ei pystytty todistamaan.
