Tutkintaselostus

C3/2009M

M/Y NINAMARIA II ja S/Y ILONA, yhteentörmäys Vänön pohjoispuolella 27.6.2009

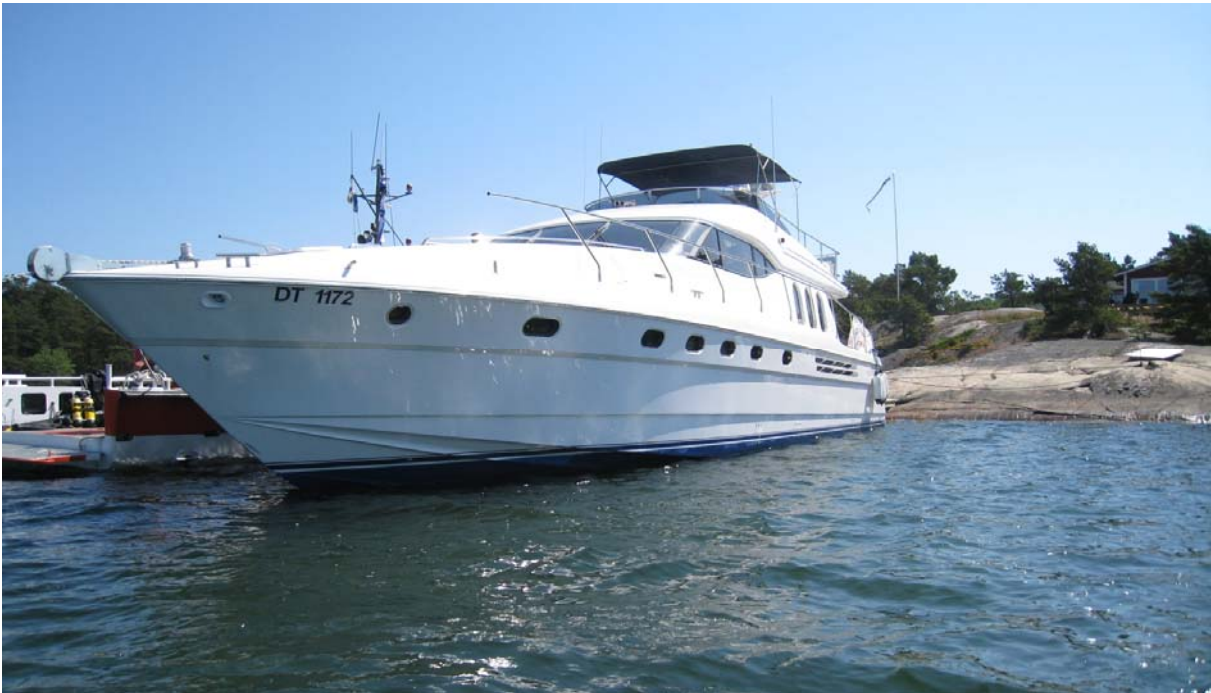
Kuva 1. NINAMARIA II onnettomuuden jälkeen.

NINAMARIA II:n vaurioita ei tähän tutkintaan liittyen tutkittu seikkaperäisesti. Havaintojen mukaan tiedetään kuitenkin, että keulakaide taittui keulakannelle, yksi kaidetolppa repeytyi irti kannesta ja muut kaidetolpat taittuivat. Lujitemuovissa havaittiin naarmuja ja hiertymiä. Vedenalaisissa osissa oli havaittavissa maalivaurioita keulassa n. 40 cm syvyyteen, arviolta 5 metriä keulasta perään päin. Naarmuja oli havaittavissa koko matkan perään saakka vasemmalla kyljellä.

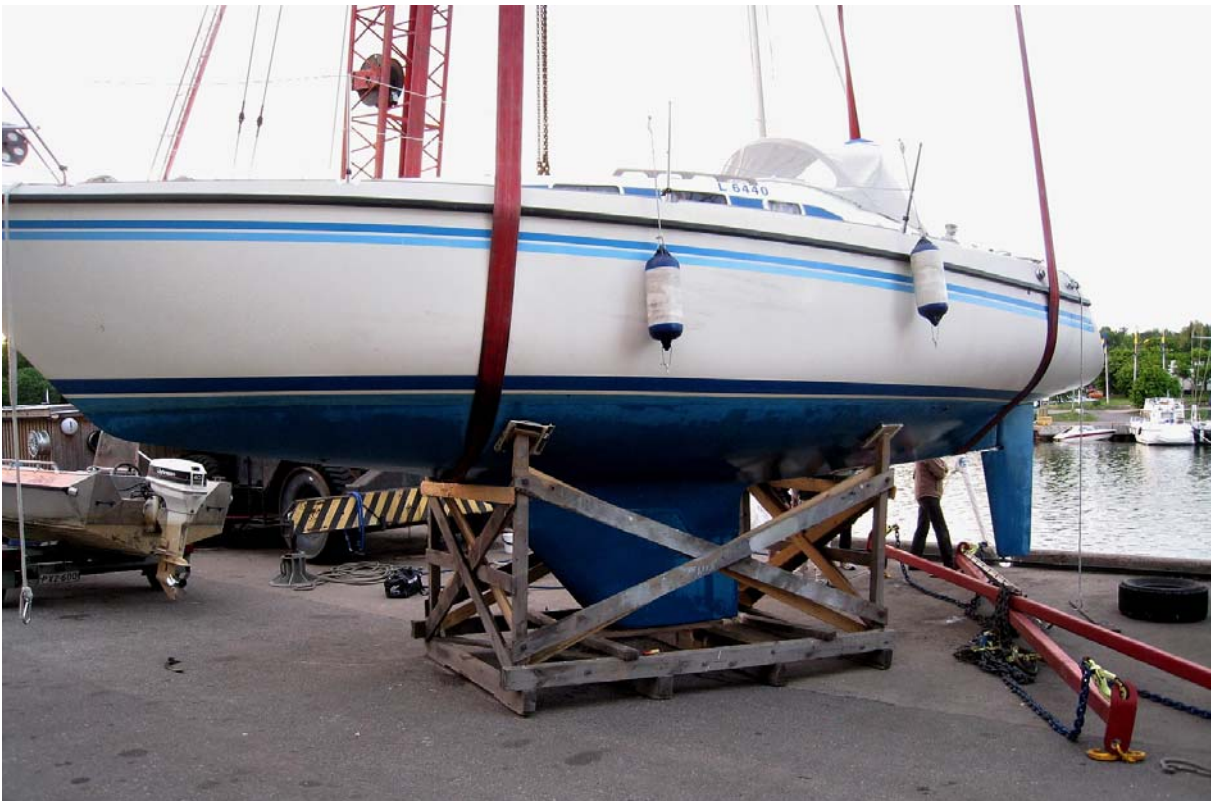
Kuva 2. ILONA onnettomuuden jälkeen.

Törmäyksen jälkeen todettiin maston katkenneen kahdesta kohdasta ja maston jalan murtuneen. Masto purjeineen jouduttiin irrottamaan ennen hinausta ja sen annettiin upota. Peräkaiteet olivat taittuneet sisäänpäin ja oikealle. ILONA:lle aiheutuneet vahingot estivät matkan jatkamisen.

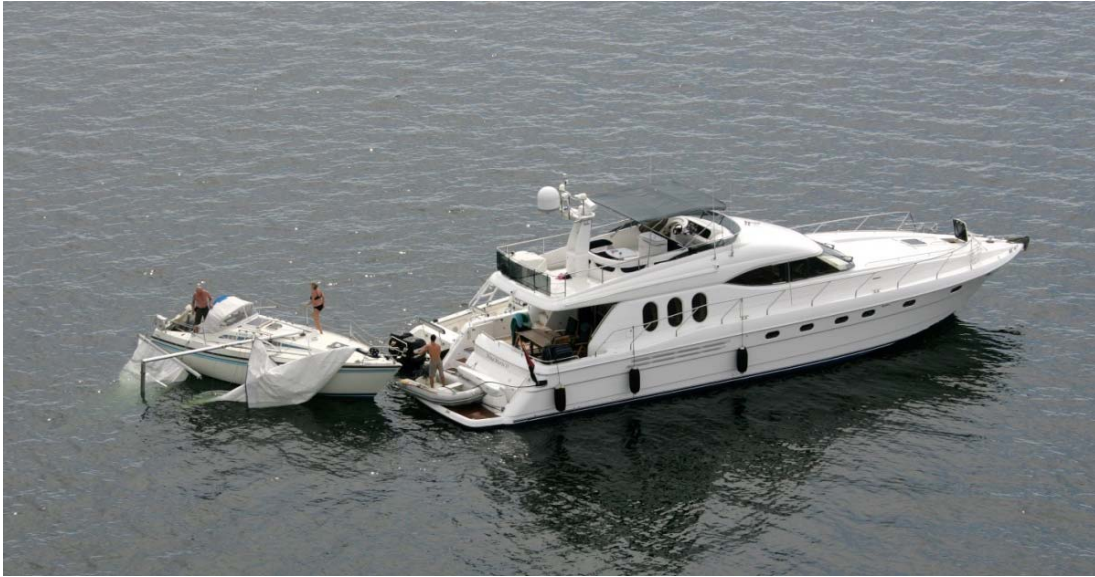
Kuva 4. Rajavartiolaitoksen meripelastushelikopterista otettu kuva törmäyksen jälkeen. Veden varaan joutuneet henkilöt ovat kuvan ottohetkellä jo nousseet pois vedestä. Tekstissä mainittu nopea moottorivene on kiinnittynyt NINAMARIA II:n vasempaan kylkeen.

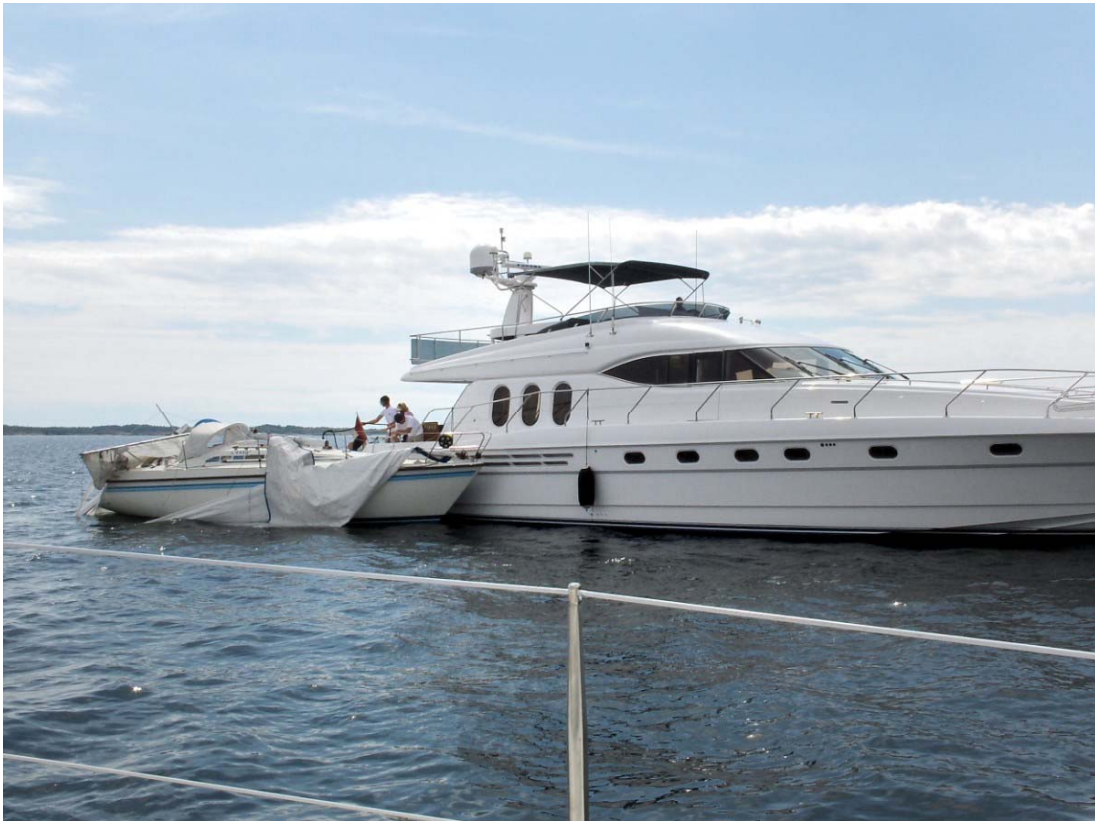
Kuva 5. Silminnäkiän ottama valokuva törmäyspaikalta.

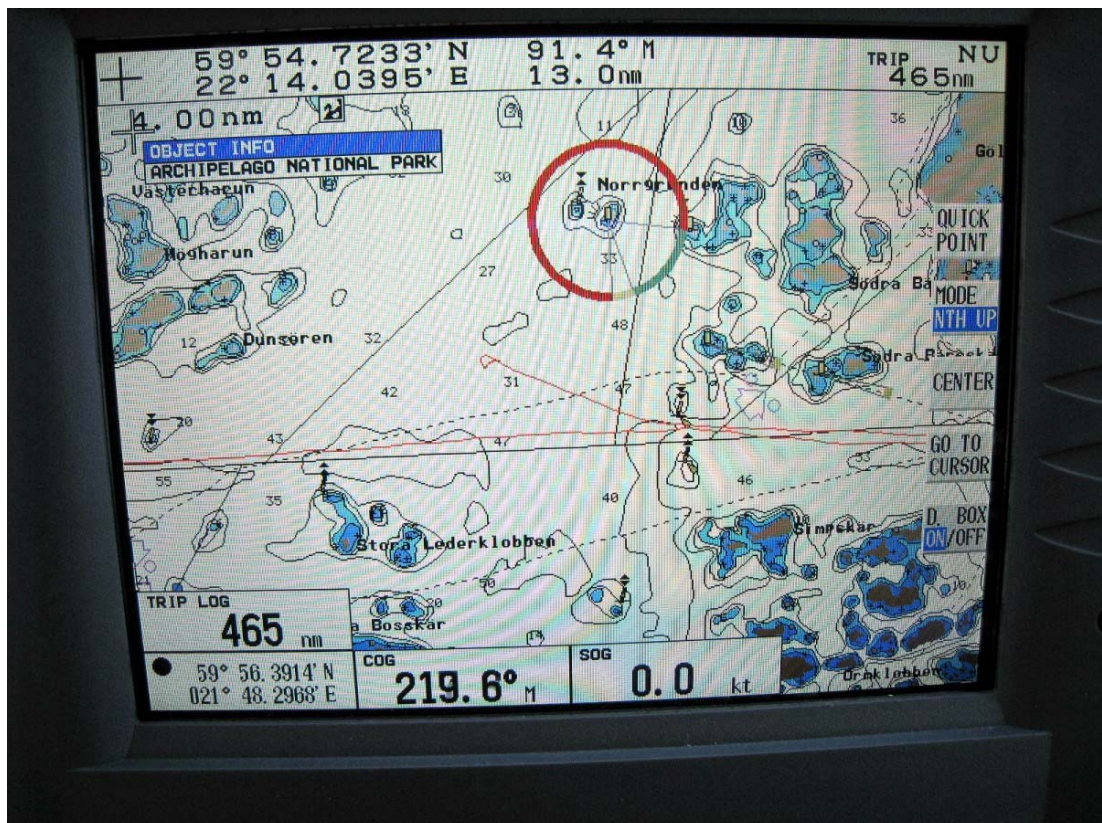
NINAMARIA II:n plotterin näytöstä otettiin tapahtuman jälkeen oheinen valokuva (kuva 6). Kulkujälki osoittaa aluksen kulun tapahtumahetkellä.

Kuva 6. NINAMARIA II:n plotterin kulkujälki kuvattuna tapahtuman jälkeen.

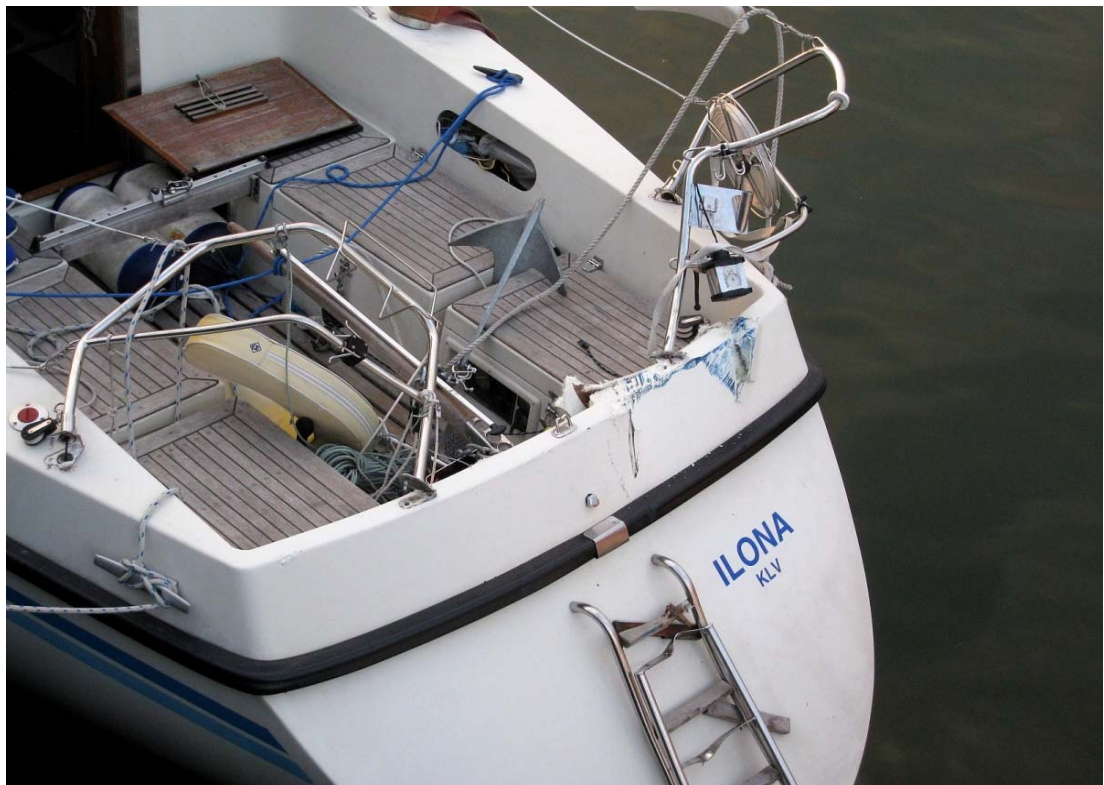
Kuva 7. Silminnäkiän ottama valokuva ILONAn perästä pian törmäyksen jälkeen.

Myöhemmin P/V PAROC:n henkilöstö totesi, että ILONA:n peräpeili oli painunut sisään ja rakenne oli murtunut koko veneen leveydeltä. Istuinkaukalon takaosa oli sisään painuessaan taivuttanut peräsinakselia eteenpäin. Akselin alapuolisissa kiinnitys- ja tukirauodoissa havaittiin muodon muutoksia. Akselin läpivienti rungossa vuoti. Törmäyksen rajuuden takia mahdollisesti myös kone on heilahtanut ja runko perästä delaminoitunut. Purjeveneeseen rustirautoihin on myös kohdistunut suuret voimat ja runkorakenteen delaminoituminen on todennäköistä.

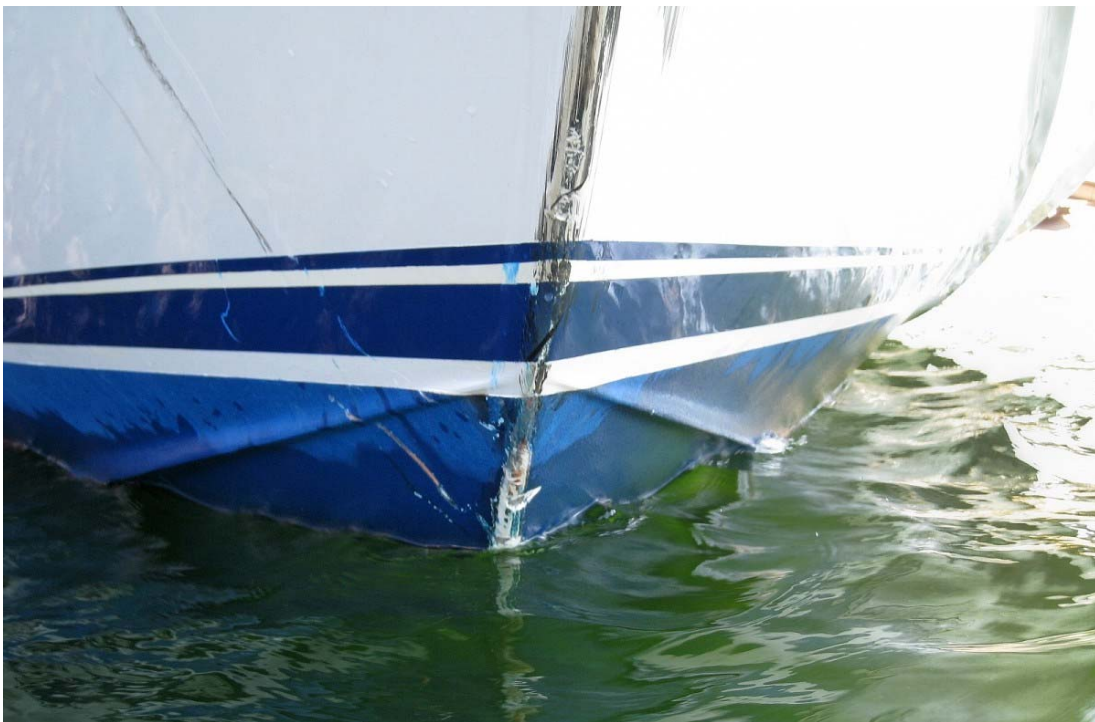
Kuva 8. NINAMARIA II:n keula törmäyksen jälkeen (P/V PAROC:n henkilöstön otama kuva).

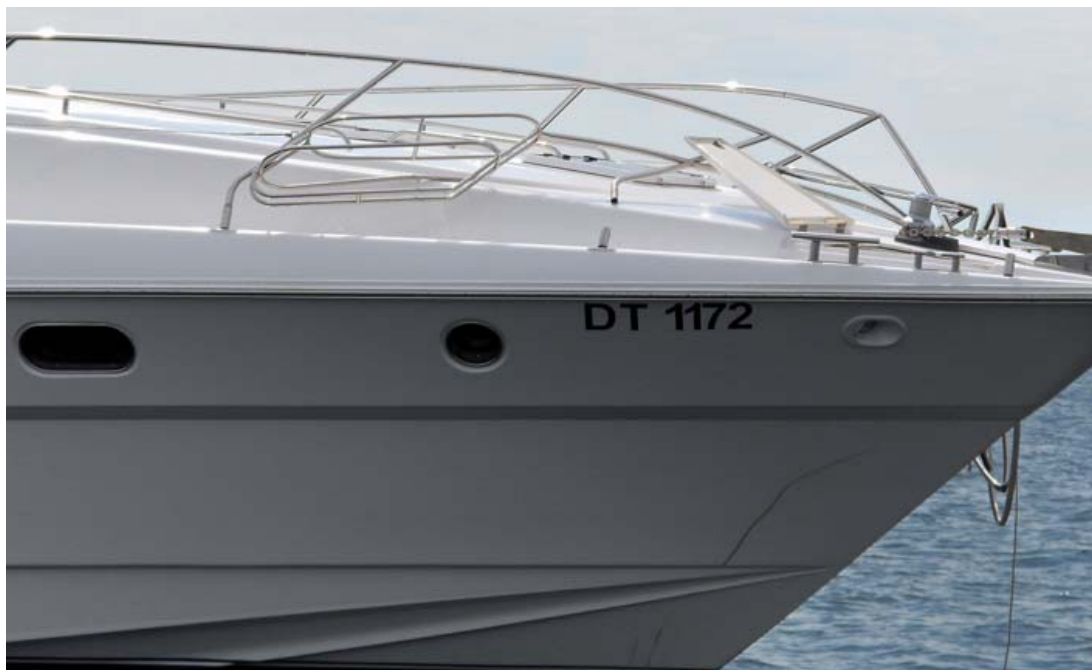
Kuva 9. NINAMARIA II:n keulakaide törmäyksen jälkeen (silminnäkijän ottama kuva).

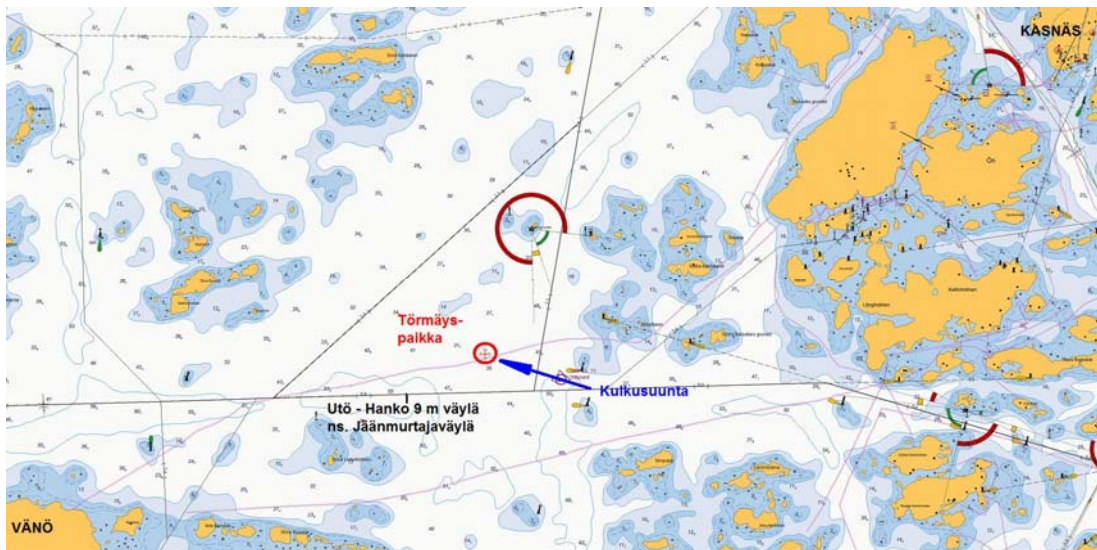
Törmäyspaikan sijainti on hieman epätarkka. Hätätiedotuksessa annettu paikkakoordinaatti on oletettavasti hieman törmäyspaikasta sivussa johtuen veneiden ajalehtimisestä tapahtuman yhteydessä. NINAMARIA II:n plotterin jälki osoittaa, että vene on törmäyksessä kääntynyt oikealle ja kulkenut sen jälkeen jonkin matkaa ennen pysähtymistä ja kääntymistä takaisin. Tapahtumapaikkana voidaan pitää sitä kohtaa, missä kulkujälki NINAMARIA II:n plotterissa kääntyy oikealle.

NINAMARIA II lähestyi ILONA:a selvästi meriteiden sääntöjen määrittämässä 135° peräsektorissa, josta lähestyvää alusta pidetään saavuttavana aluksena ja sen on väistettävä saavuttamaansa alusta.

Kuva 10. Törmäyspaikka tutkijoiden näkemyksen mukaan. (Karttapohja: Liikennevirasto)

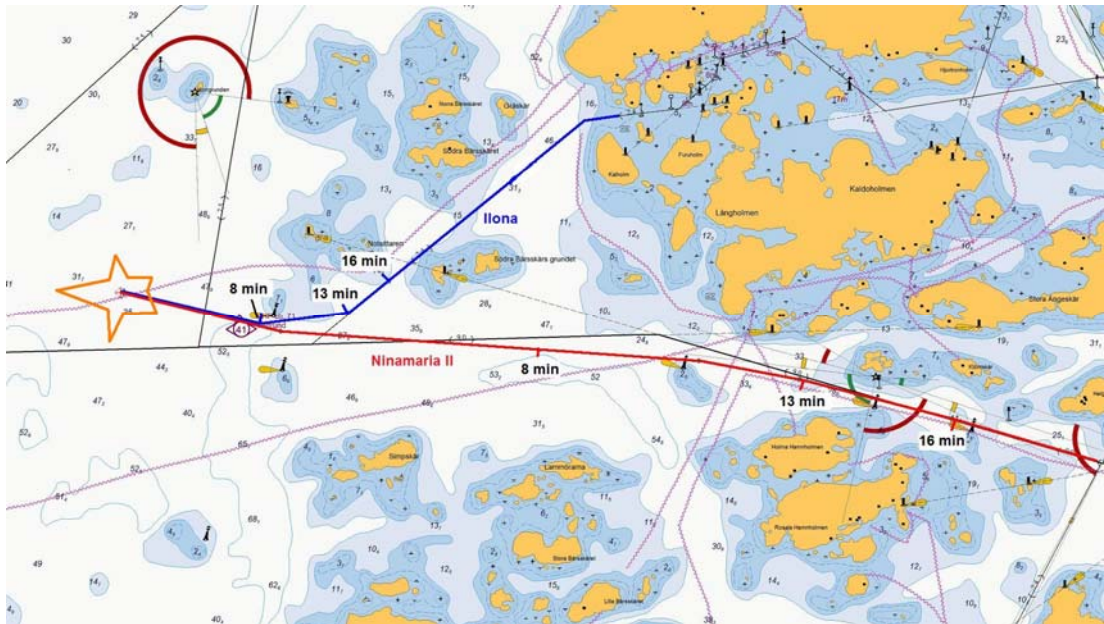
Olettaen, että ILONA:n nopeus oli 4 solmua ja NINAMARIA II:n nopeus 12 solmua voidaan alusten sijainti toisiinsa nähden arvioida oheisen karttakuvan mukaisesti. Tarkastelu on likimääräinen, mutta riittävän tarkka selventääkseen sen tosiasian, että ILONA on ollut NINAMARIA II:n näkyvissä noin neljännestantunnin ennen törmäystä ja että se käytännössä koko tämän ajan on ollut suoraan tai lähes suoraan NINAMARIA II:n keulan edessä. Käytännössä ILONA on näkynyt vieläkin pitempään, sillä sen purje on näkynyt Södra Bärsskärsgrundetin luotojen yli.

Kuva 11. Likimääräinen arvio alusten kulkureiteistä ennen törmäystä. ILONA tuli koillisesta ja NINAMARIA II itäkaakosta. Alusten reitit yhtyivät Vitgrundin viittaportin lähellä. Kuvaan on merkitty alusten sijainti 8, 13 ja 16 minuuttia ennen törmäystä. ILONA on tämän tarkastelun mukaan ollut NINAMARIA II:n näkyvissä keulasektorissa ainakin neljännestantunnin ennen törmäystä. (Karttapohja: Liikennevirasto)

ILONA:n ilmestyminen NINAMARIA II:n eteen ei ole voinut tapahtua äkillisesti ja ennalta-arvaamattomasti. Se, että purjeverene todellisuudessa havaittiin vasta tilanteen viime hetkillä osoittaa NINAMARIA II:n päälliköltä täydellistä epäonnistumista tehtävässään

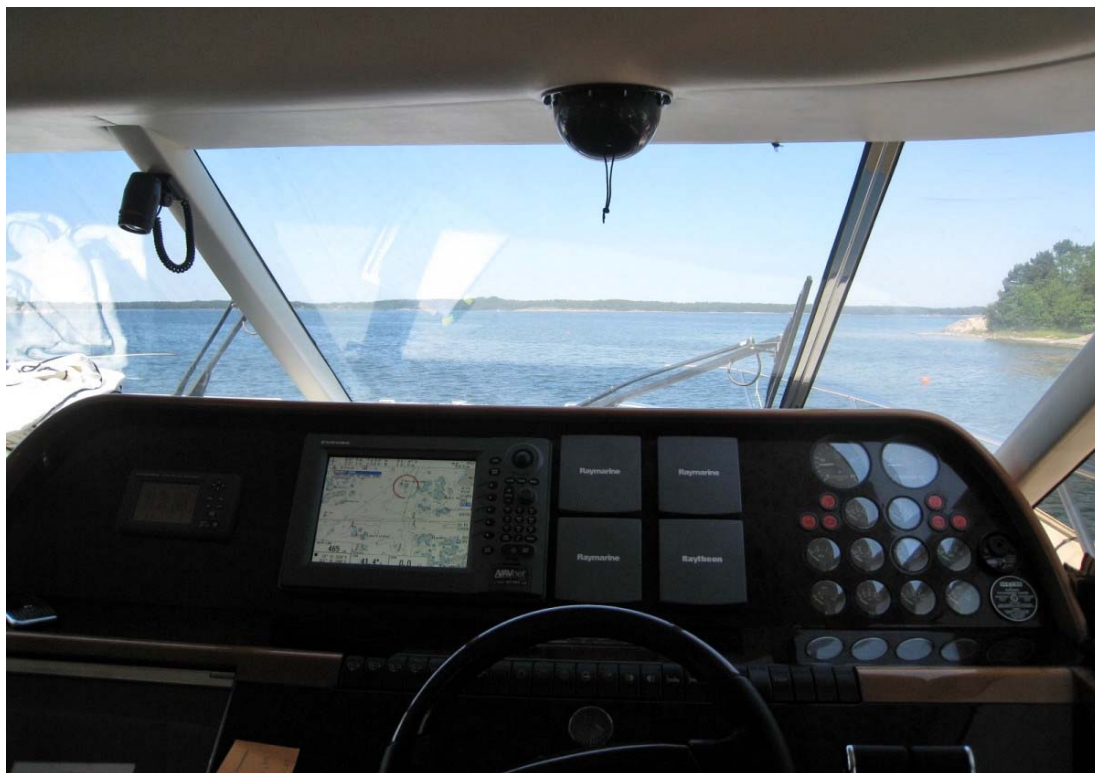
Kuvissa 12 a ja 12 b on esitetty NINAMARIA II:n kuljettajan näkymä keulan suuntaan sekä sisä-, että ulkoa yläohjaamosta. Kuvista näkyy selvästi miten paljon paremmin yläohjaamosta voidaan tähystää aluksen kulkusuuntaan sisäohjaamoon verrattuna. Taakse kallistetuissa tuulilaseissa näkyy voimakasta peilausta ja näkökenttä on kapea ja matala. Ajon aikainen viippaus lisää eroa edelleen kuvien mukaisesta.

Kuva 12 a. Näkymä NINAMARIA II:n sisäohjaamosta.

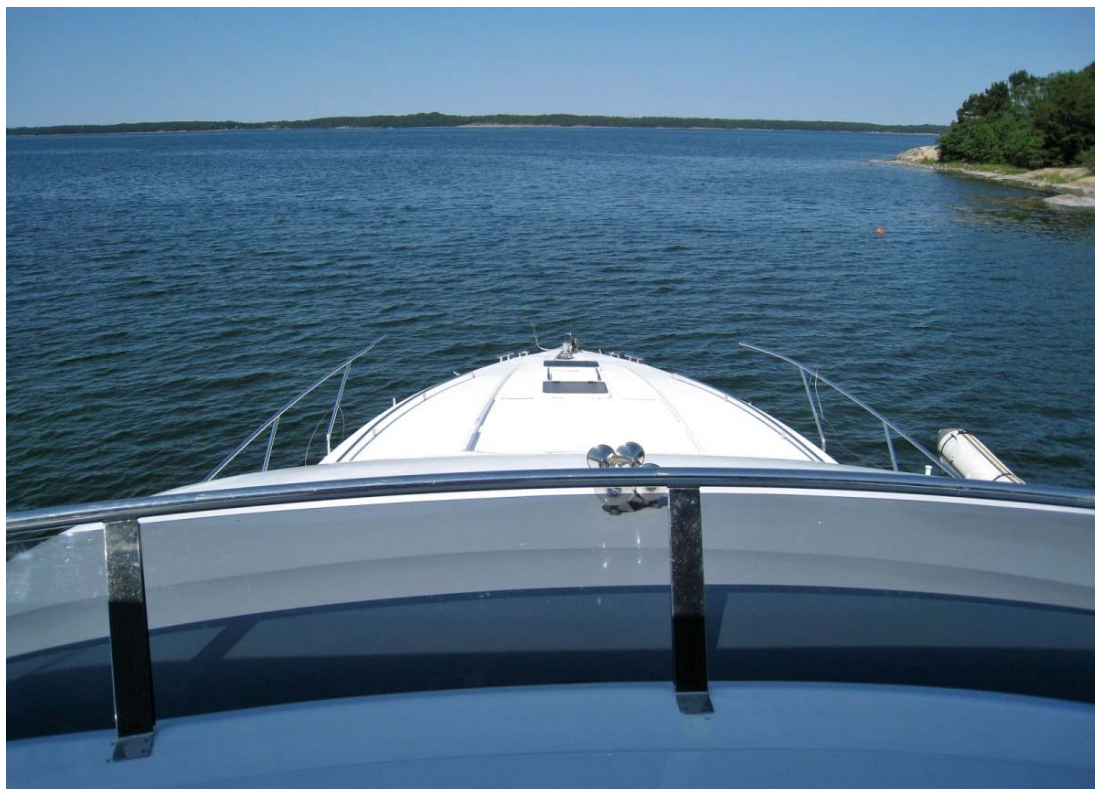
Kuva 12 b. Näkymä NINAMARIA II:n ulkona olevasta yläohjaamosta.
