Tutkintaselostus

S1/2005R-L

Turvallisuusselvitys tasoristeysonnettomuuksista - Lyhennelmä

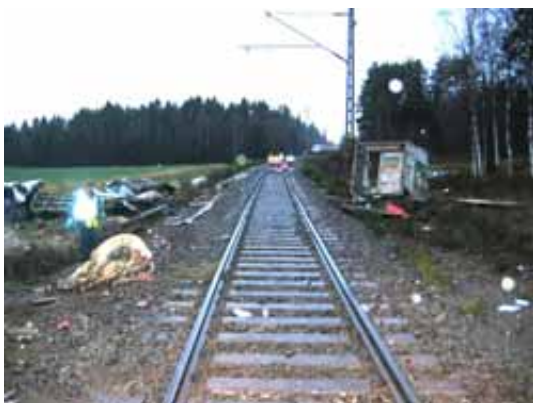
1.1 Pendolino-junan törmäys eläinkuljetuskuorma-autoon vartioimattomassa tasoristeyksessä Kälviällä 10.11.2005

Torstaina 10.11.2005 kello 6.22 törmäsi Oulusta Helsinkiin matkalla ollut Pendolino eläinkuljetuskuorma-autoon 132 km/h nopeudella vartioimattomassa tasoristeyksessä Kälviällä. Törmäyksen johdosta kuorma-auto paiskautui radan viereiselle pellolle. Kuorma-autossa olleet kuljettaja ja apumies saivat surmansa. Veturinkuljettaja ja yksi matkustaja loukkaantuivat lievästi. Kuorma-auto romuttui täysin ja kyydissä olleet nautaeläimet kuolivat. Pendolino-

Pendolino S 48 lähestyi tasoristeystä 140 km/h tuntinopeudella. Veturinkuljettaja näki tasoristeystä oikealta lähestyvän kuorma-auton sivuvalot, jolloin hänen arvionsa mukaan juna oli noin kilometrin päässä tasoristeyksestä. Kuorma-auto oli tuolloin noin 140 metrin päässä tasoristeyksestä. Veturinkuljettajan arvion mukaan auto jatkoi enintään 20 km/h nopeudella kohti tasoristeystä. Junan ollessa 200 metrin päässä tasoristeyksestä veturinkuljettaja näki auton ohittavan STOP-merkin alhaisella nopeudella ja etupään työntyvän kiskoille. Veturinkuljettaja teki hätäjarrutuksen 154 metriä ennen törmäystä. Juna törmäsi kuorma-autoon telin kohdalle ja auto sinkoutui junan kulkusuuntaan nähden radan vasemmalle puolelle.

Tasoristeyksen kohdalla radan suurin sallittu nopeus oli 140 km/h ja tien 50 km/h. Tasoristeys oli varustettu lähestymis- ja tasoristeysmerkillä. Lisäksi tasoristeyksessä oli ajoneuvoille pakollista pysäyttämistä osoittava liikennemerkki (STOP-merkki). Vapaa näkyvyys auton tulosuunnasta junan lähestymissuuntaan on 30 metriä ennen tasoristeystä noin 900 metriä ja 8 metriä ennen kiskoja näkemä on noin kaksi kilometriä. Näkemä oikealle on rajoittunut kaarteeseen vuoksi niin, että 8 metriä ennen kiskoja se on vain noin 420 metriä. Junaliikenteen määrä kyseisellä rataosuudella on keskimäärin 57 junaa/vrk, mikä on merkittävästi enemmän kuin vuonna 2003 tehdyssä inventoinnissa määritetty 27 junaa/vrk. Lisäksi junien nopeudet ovat kasvaneet. Autoliikenteen määrä tasoristeyksessä on keskimäärin 52 ajoneuvoa/vrk, joista raskasta liikennettä 3 ajoneuvoa/vrk. Suurin osa autoista kulkee päivällä, jolloin myös suuremmalla nopeudella ajavien matkustajajunien tiheys on suuri.

Syyinä onnettomuuteen oli se, että kuorma-auton kuljettaja ajoi pysähtymättä STOP-merkin ohi ja jatkoi ajoaan tasoristeykseen sitä lähestyvän junan eteen. Auton teknisten tutkimusten, laskelmien ja veturinkuljettajan havaintojen perusteella voidaan olettaa, että kuljettaja ei lainkaan havainnut lähestyvää junaa. Vartioimaton tasoristeys ja olosuhteet mahdollistivat inhimillisestä havainto- ja toimintavirheestä johtuneen onnettomuuden.

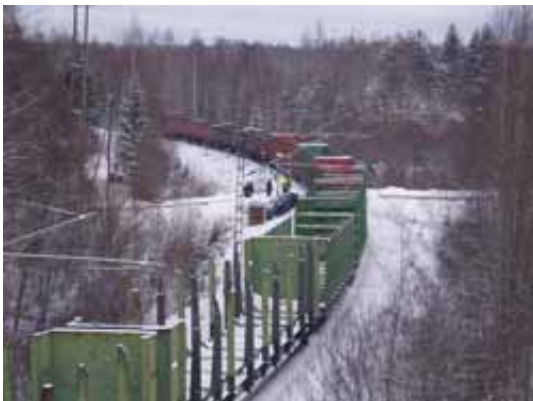
1.2 Tavarajunan törmäys henkilöautoon valo- ja äänivaroituslaitteilla varustetussa tasoristeyksessä Kouvolassa 14.2.2006

Kouvolassa Tanttarin Kuusankosken radan valo- ja äänivaroituslaitoksella varustetussa tasoristeyksessä tapahtui tiistaina 14.2.2006 kello 11.51 tasoristeysonnettomuus, jossa tavarajuna törmäsi henkilöauton vasempaan etukulmaan. Junan nopeus oli 43 km/h. Auton kuljettaja loukkaantui lievästi ja auto romuttui käyttökelvottomaksi. Veturin etupään laitteisiin tuli vähäisiä vaurioita.

Tanttarin tasoristeys sijaitsee Kouvolan pohjoispuolella, Kouvolan ja Kuusankosken välisellä rataosalla. Kyseisellä radalla junilla on 50 km/h nopeusrajoitus. Tanttarin asuinalueelle johtavalla Tanttarintiellä on kolme perättäistä tasoristeystä. Tanttarin asuinalueen suunnasta tullessa kahdessa ensimmäisessä on valo- ja äänivaroituslaitos ja viimeisessä puolipuumilaitos. Tie on sorapäällysteinen ja sen nopeusrajoitus on 30 km/h.

Tanttarin suunnasta tasoristeykseen tultaessa on tiessä nousua 2 metriä 25 metrin matkalla, jolloin keskimääräinen nousu on 8 %. Jyrkimmillään nousu on noin 10 %. Tanttariintietä käyttää pääasiassa noin 23 alueen taloutta. Liikennemääräksi tiellä arvioidaan asukaskyselyn perusteella 80–100 ylitystä/vrk. Kouvola–Kuusankoski-radalla kulkee 8 vakinaista tavarajunaa vuorokaudessa. Kyseinen tie on ainoa autoliikenteen reitti Tanttarin asuinalueelle.

Onnettomuuden syy oli autonkuljettajan keskittymättömyys liikenteen tarkkailuun ratkaisevalla hetkellä ja hänen korkeahko lähestymisnopeutensa. Tien jyrkkä nousu radalle saattaa houkuttaa tasoristeyksen käyttäjiä liian aikaiseen päätöksentekoon tasoristeyksen ylittämistä. Myös se, että paikka oli tuttu, oli omiaan vähentämään kuljettajan varovaisuutta tasoristeyksessä.

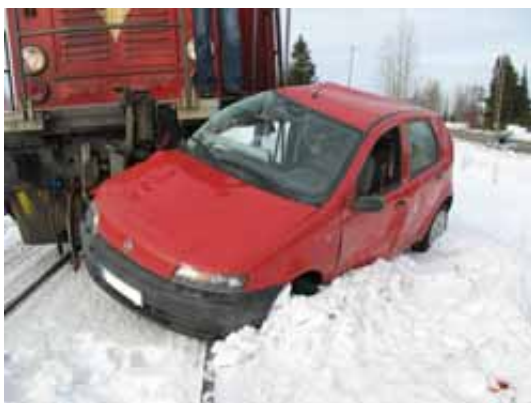
1.3 Kahdesta veturista muodostetun tavarajunan törmäys henkilöautoon vartioimattomassa tasoristeyksessä Torniossa 16.3.2006

Torniosta Kemiin torstaina 16.3.2006 matkalla ollut kahden dieselveturin muodostama tavarajuna törmäsi 44 km/h nopeudella kello 9.54 henkilöautoon Konun vartioimattomassa tasoristeyksessä. Henkilöauton kuljettaja loukkaantui lievästi. Veturin vasempaan etukulmaan tuli pieniä vaurioita ja henkilöauto vaurioitui korjauskelvottomaksi.

Konun vartioimaton tasoristeys sijaitsee Laurilan ja Tornion välisellä rataosuudella 5,2 kilometriä Torniosta, Tornion kaupungin Ala-Raumon kylässä Antinsaarentiellä. Tie on sorapintainen yksityistie. Tie haarautuu 20 metriä ennen tasoristeystä Raumon paikallistiestä. Tasoristeyksen kohdalla radan suurin sallittu ajonopeus on 80 km/h ja tien 50 km/h. Ajoneuvoille pakollista pysäyttämistä osoittavat STOP-merkit ovat 9,5 metrin päässä lähimmästä kiskosta. Näkemät 8 metrin päässä kiskosta auton tulosuunnasta junan tulosuuntaan päin oli noin 600 metriä ja toiseen suuntaan 240 metriä. Vastakkaisesta suunnasta rataa lähestyttäessä näkemät olivat samat. Kyseisellä rataosuudella kulkee keskimäärin 8 junaa/vrk. Tien arvioitu liikennemäärä oli noin 100 autoa/vrk.

Onnettomuuden syy oli autonkuljettajan huomio- ja toimintavirhe tasoristeyksessä. Onnettomuuden syntyyn vaikuttivat myös tasoristeyksen huonot näkemäolosuhteet sekä STOP-merkin väärä sijainti. Tien ja radan välinen terävä kulma sekä auton B-pilarin ja oikeanpuoleisen etuistuimen pääntuen muodostama katve haittasivat näkyvyyttä junan tulosuuntaan.

Kuljettajalle tasoristeys oli tuttu. Kuljettajalla oli kiire, ajatukset saattoivat olla jo seuraavassa työtehtävässä ja huomio saattoi olla kiinnittynyt muuhun kuin radan turvalliseen ylittämiseen. Henkilöauton kuljettajan tajuttua vaaratilanteen hän todennäköisesti häitäntyi eikä kyennyt käsittelemään ajoneuvoa normaalilla tavalla. Myös tasoristeyksen liukkaus ja kiskojen kohdalla olevat urat myötävaikuttivat onnettomuuden syntyyn.

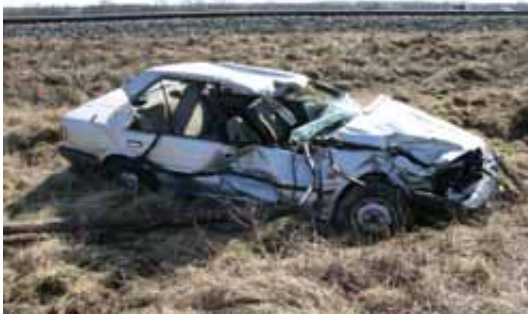
1.4 Tavarajunan törmäys henkilöautoon vartioimattomassa tasoristeyksessä Närpiössä 5.5.2006

Kaskisista Seinäjoelle matkalla ollut tavarajuna 3270 törmäsi perjantaina 5.5.2006 kello 11.57 henkilöautoon vartioimattomassa tasoristeyksessä Närpiössä. Henkilöauton kuljettaja vammautui vaikeasti ja kuoli saamiinsa vammoihin myöhemmin. Veturi vaurioitui lievästi keulastaan ja henkilöauto vaurioitui korjauskelvottomaksi.

Prästön vartioimaton tasoristeys sijaitsee Närpiössä, Kaskisten tielle johtavalla Prästöntiellä ja rataosalla Kaskinen–Seinäjoki, yhdeksän kilometriä Kaskisista itään. Tie on sorapäällysteinen vähäliikenteinen yksityistie. Tasoristeyksen kohdalla radan suurin sallittu nopeus oli tapahtumahetkellä 50 km/h (normaalisti 80 km/h). Tien suurin sallittu nopeus oli 80 km/h. Tasoristeys on varustettu lähestymis- ja tasoristeysmerkillä. Junaliikenteen määrä kyseisellä rataosuudella on säännöllinen 4 tavarajunaa/vrk. Lähestyttäessä tasoristeystä tie kulkee huomattavasti rataa alempana lähes tasoristeykseen saakka, josta se kääntyy kohti rataa ja nousee jyrkästi ilman odotustasannetta tasoristeykselle. Tie nousee tasoristeykseen molemmin puolin rataa 30 metrin matkalla 2 metriä. Jyrkimmillään nousu on juuri ennen rataa noin 10 %. Auton ja junan kohtauskulma oli 105°. Koska tie nousee tasoristeykseen vastakkaisestakin suunnasta, myös kohtaavan tieliikenteen näkeminen on vaikeaa.

Syynä onnettomuuteen oli se, että henkilöauton kuljettaja ajoi tasoristeykseen väistämättä sitä oikealta lähestyvää junaa. Autonkuljettaja ei ilmeisesti havainnut lainkaan lähestyvää junaa. Vartioimattoman tasoristeyksen rakenteellinen toteutus edesauttoi onnettomuuden syntyä. Autonkuljettajan heikko näkökyky ja humalatilasta sekä vastakkaisesta suunnasta paistanut aurinko ovat vaikeuttaneet havaintojen tekemistä. Autonkuljettaja saattoi olla myös piittaamaton omasta turvallisuudestaan.

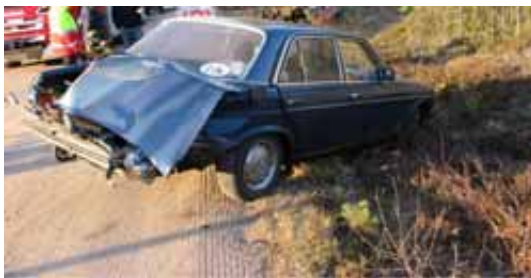
1.5 Tavarajunan törmäys henkilöautoon vartioimattomassa tasoristeyksessä Raahessa 5.5.2006

Vartiuksesta Raahen matkalla ollut tavarajuna törmäsi perjantaina 5.5.2006 kello 19.11 henkilöautoon 66 km/h nopeudella vartioimattomassa tasoristeyksessä Raahessa. Törmäyksessä henkilöauto vaurioitui pahoin peräosastaan. Veturiin tuli vähäiset vauriot.

Kaaran tasoristeys sijaitsee Raahen kaupungin Ylipään kylässä Tuohinonperäntiellä rataosuudella Tuomioja–Raahen. Rataosa on sähköistetty ja sillä on vain tavaraliikennettä. Suurin sallittu nopeus radalla on 80 km/h ja tiellä 80 km/h. Tasoristeys on vartioimaton ja varustettu lähestymis- ja tasoristeysmerkillä. Lisäksi tasoristeyskessä on ajoneuvoille STOP-merkit 6 m ennen kiskoja. Näkemät radalle kumpaankin suuntaan olivat kaksi kilometriä. Junaliikennettä ratavälillä on noin 10 junaa/vrk. Tieliikenteen määrä on vähäinen.

Syynä onnettomuuteen oli se, että henkilöauton kuljettaja ajoi pysähtymättä STOP-merkin ohi eikä katsonut radan suuntaan varmistuakseen turvallisesta ylitysmahdollisuudesta.

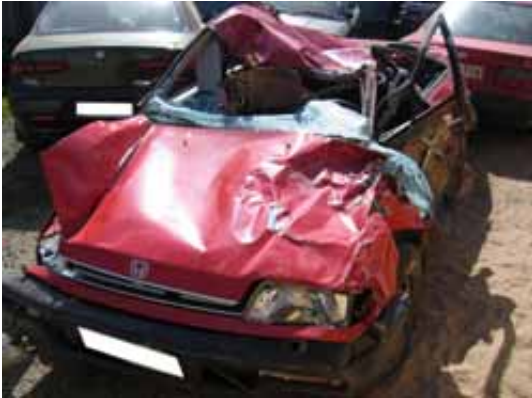
1.6 Museomootorijunan törmäys henkilöautoon puolipuomein varustetussa vartioidussa tasoristeyksessä Alavudella 17.6.2006

Härmästä Haapamäelle lauantaina 17.6.2006 matkalla ollut museojuna törmäsi henkilöautoon puolipuomein varustetussa tasoristeyksessä Alavudella. Museojuna koostui kahdesta Dm7-dieselmoottorivaunusta ja yhdestä liitevaunusta. Henkilöauton kuljettaja loukkaantui lievästi. Henkilöauto romuttui onnettomuudessa täysin ja junan ensimmäiseen moottorivaunuun tuli vähäisiä vaurioita.

Kivekkään puolipuomilaitteella varustettu tasoristeys sijaitsee Alavuden Sydänmaalla Seinäjoelta Jyväskylään johtavalla valtatiellä 18 ja rataosalla Haapamäki–Seinäjoki. Tasoristeyksen kohdalla radan suurin sallittu nopeus oli 100 km/h ja tien 80 km/h. Auton tulosuunnasta katsottuna tie kulkee ennen tasoristeystä lähes radan suuntaisesti, 150 metriä ennen tasoristeystä tie kaartuu loivasti oikealle ja välittömästi ennen tasoristeystä jyrkästi vasemmalle. Tie ylittää radan 45 asteen kulmassa ja kaartuu radan jälkeen jyrkästi oikealle. 200 metriä ennen tasoristeystä on liikennemerkki ”Mutkia, joista ensimmäinen vasemmalle” varustettuna enimmäisnopeussuositus-merkillä 40 km/h. Näkemä auton tulosuunnasta katsottuna oli vasemmalle 800 m ja oikealle 700 m. Junaliikenteen määrä kyseisellä rataosuudella on keskimäärin 6 matkustajajunaa/vrk ja vain satunnaisia tavarajunia. Autoliikenteen määrä tasoristeyksessä on keskimäärin 1 750 ajoneuvoa/vrk, joista raskasta liikennettä 112 ajoneuvoa/vrk.

Onnettomuuden syynä oli se, että henkilöauton kuljettaja ei havainnut lainkaan tasoristeyksen valo- ja äänivaroituslaitteen hälytystä eikä omalla kaistallaan ollutta puoli-

puomia, vaan ajoi hiljentämättä risteykseen käyttäen vasenta kaistaa. Tähän vaikuttivat seuraavat tekijät:

Valtatien nopeusrajoitus 80 km/h on liian suuri lähestymisnopeus tasoristeykseen. Enimmäisnopeussuositus 40 km/h mutkaan ei ole riittävä signaali nopeuden laskuun, varsinkin, kun mutkat on mahdollista oikaista.

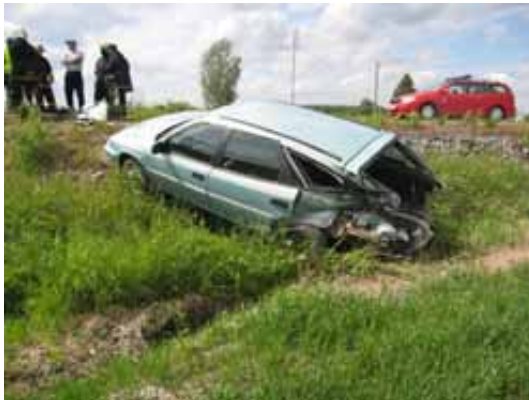
1.7 Tavarajunan törmäys henkilöautoon vartioimattomassa tasoristeyksessä Ylistarossa 21.6.2006

Vaasasta Seinäjoelle keskiviikkona 21.6.2006 matkalla ollut taajamajuna törmäsi henkilöautoon vartioimattomassa tasoristeyksessä Ylistarossa. Henkilöautossa olleet kuljettaja ja matkustaja säilyivät vammoitta. Henkilöauto vaurioitui takaosastaan pahoin. Veturin keulaan tuli vähäiset vauriot.

Haapojan vartioimaton tasoristeys sijaitsee Ylistaron kunnassa valtatieltä 18 Haapojan kylään johtavalla sorapintaisella Taipaleen yksityistiellä ja rataosalla Seinäjoki–Vaasa. Tasoristeyksen kohdalla radan suurin sallittu nopeus on 120 km/h ja tien 80 km/h. Tasoristeys on varustettu rautatien tasoristeyksen lähestymismerkeillä ja 11 metriä ennen kiskoja on pakollista pysäyttämistä osoittava STOP-merkki. Näkemä 8 metriä ennen kiskoja junan lähestymissuuntaan oli noin 1 200 metriä. Molemmista suunnista ennen taso-

risteystä tiessä on jyrkkä kaarre oikealle, joka päättyy kummallakin puolella rataa noin 17 metriä ennen rataa. Tie ylittää radan 70 asteen kulmassa, nousukulma radalle on melko pieni ja ennen tasoristeystä on nousua 20 metrin matkalla noin 50 cm. Rataosan liikenne koostuu pääasiassa henkilöjunaliikenteestä. Junaliikenteen määrä kyseisellä rataosuudella on keskimäärin 16 junaa/vrk. Autoliikenteen määrä tasoristeyksessä on vähäistä paikallisliikennettä.

Syynä onnettomuuteen oli se, että henkilöauton kuljettaja ajoi pysäyttämättä tasoristeykseen. Auton kuljettaja ei ollut havainnut lähestyvää junaa ajoissa. Kuljettajan huomio oli keskittynyt muualle kuin tasoristeyksen ylittämiseen. Hän oli mahdollisesti väsynyt ja keskittyi muuhun kuin liikennetilanteen seuraamiseen. Lisäksi autossa päälle kytkettynä ollut radio ja keskustelu matkustajan kanssa ovat saattaneet häiritä kuulohavaintojen tekemistä. Auton kuljettajalla oli virheellinen toimintamalli kyseisen tutun tasoristeyksen ylittämisessä. Hän oli tottunut ylittämään tasoristeyksen pysähtymättä.
