## **Onnettomuustutkintakeskuksen vuosikertomus 2007**

**Onnettomuustutkintakeskus**  
**Centralen för undersökning av olyckor**  
**Accident Investigation Board**

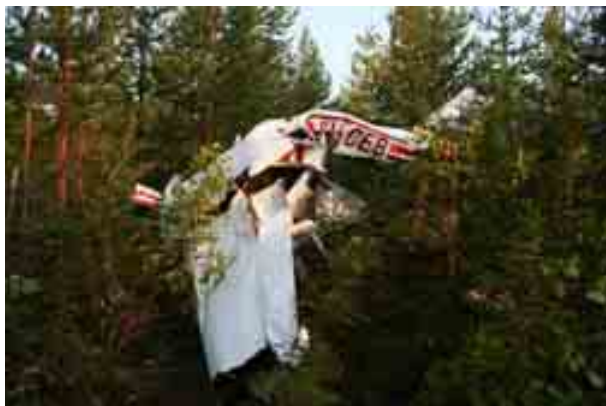
**B1/2006L**

**OH-CEB, Lento-onnettomuus Suomussal-  
mella 8.7.2006**

lisesti väsymys ja alkoholinkäytön jälkitila. Taustalla vaikuttaneita tekijöitä olivat ilmailukerhossa käytetty ohjaajan suorituskykyä kuormittava työnjako lennolla ja se, että palovalvontalentomenehtelmät ovat suorittajatahojen itsensä päätettävissä.

Tutkintalautakunta antoi seitsemän turvallisuussuositusta. Lautakunta suosittaa pelastus- ja palolentoyhdistysten kattojärjestönä toimivalle Suomen Lentopelastusseura SLPS ry:lle toimenpiteitä palovalvontalentotoiminnan vaatimukset täyttävien toiminta- ja turvallisuuskulttuurien luomiseksi ja ylläpitämiseksi jäsenyhdistyksinään toimiviin ilmailukerhoihin. Ilmailuhallinnolle esitetään toimenpiteitä palovalvontalentotoimintaa ohjaavien määräysten ajantasalle saattamiseksi, alkoholin käytön ennen lentämistä kieltävän tuntirajoitteen asettamiseksi yleisilmailulle Suomessa ja matkapuhelimen käytön ohjeistamiseksi ilmailussa. Sisäasiainministeriölle esitetään toimenpiteitä, joilla viranomaisradioverkon päätelaitteiden kiinteä asentaminen palovalvontalennoilla pääasiassa käytettäviin ilma-aluksiin toteutettaisiin. Ilmailulaitos Finavialle esitetään, että se ottaisi matkapuhelipaikannusmahdollisuuden käyttöön lentopelastuskeskusten ohjeistettuna työmenetelmänä. Liikenne- ja viestintäministeriölle esitetään toimenpiteitä, joilla Viestintäviraston määräys, jolla matkapuhelimen käyttö ilma-aluksissa kielletään, tulisi paremmin kansalaisten tietoon.

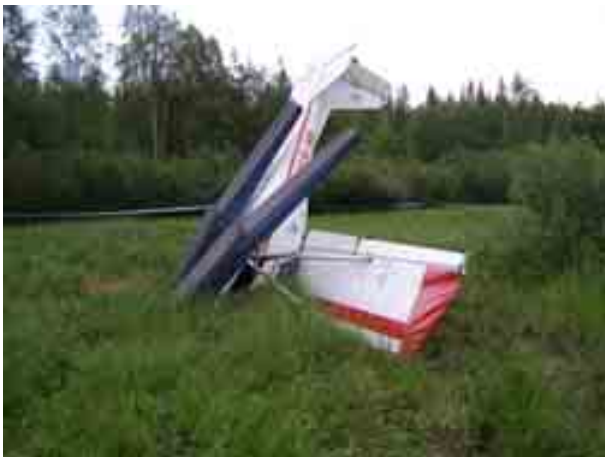
**B2/2006L**

**OH-U369, Ultrakevyen lentokoneen onnettomuus Sodankylässä 10.7.2006**

Sodankylän Askassa tapahtui 10.7.2006 klo 14.25 lento-onnettomuus (kaikki ajat Suomen aikaa), jossa yksityishenkilöiden omistama Ikarus C42 -tyyppinen kellukkeille asennettu ultrakevytlentokone vaurioitui pahoin ja ohjaaja sai surmansa.

Onnettomuuden välitön syy on kovassa puuskaisessa tuulessa tapahtunut koneen hallinnan menetys. Myötävaikuttavana tekijänä voidaan pitää ohjaajan vähäistä viimeaikaista lentokokemusta. Ei ole voitu pois sulkea sitä mahdollisuutta, että nopeusmittarin takertelu olisi vaikuttanut onnettomuuteen.

Tutkijalautakunta ei esitä turvallisuussuosituksia.

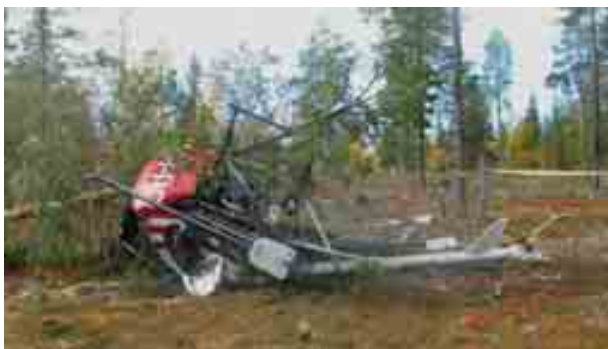
**C6/2005L**

**OH-HAY, Helikopterionnettomuus Sodankylässä Vuomaselän poroerotuspaikan läheisyydessä 21.9.2005**

Tutkinnassa ilmeni, että helikopterin moottorin sylinterin no 1 imuventtiilin ulompi jousilautanen oli haljennut. Myös kolmen muun sylinterein imuventtiilien jousilautasissa todettiin alkavat halkeamat. Tutkimusten mukaan jousilautasen halkeamiseen vaikutti epäonnistunut hiiletyskarkaisu, jonka seurauksena jousilautaset eivät kestäneet pitempiaikaista käyttöä.

Tutkintalautakunta suosittelee, että Euroopan lentoturvallisuusviraston (European Aviation Safety Agency, EASA) ja Yhdysvaltain ilmailuviranomaisen (Federal Aviation Administration, FAA) tulisi ryhtyä toimenpiteisiin, jotta Textron-Lycoming moottorin HIO-360-D1A kaikki imuventtiilien ulommat jousilautaset, P/N LW10077, valmistuserä Lot 17328 33-04, vaihdettaisiin toisen valmistuserän vastaaviin jousilautasiin.

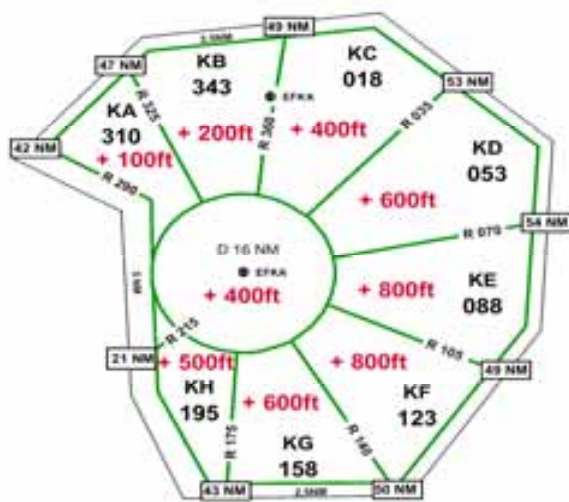
C5/2006L

**Vaaratilanne sotilas- ja siviililento-osastojen välillä Uusikaarlepyyn lounaispuolella 29.6.2006**

Vaaratilanteen syynä oli puutteellinen ohjeistus ja työmenetelmät, jotka mahdollistavat sen, että lennonjohto saattoi selvittää VFR-liikenteen sotilaslennonjohtoalueella (MILCTA) olevan aktiivisen harjoitusalueen läpi pelkästään liikenneilmoituksiin perustuen. Ohjeistusta siitä, kuinka liikenneilmoitus tulee huomioida, ei ole olemassa. Toiminta on muotoutunut käytäntöjen varaan. Lisäksi ilma-alusten miehistöillä oli vaikuttavasta liikenteestä heikko ilmatilannekuva, koska tutkalennonjohtaja ei sitä päivittänyt eivätkä miehistöt aktiivisesti pyytäneet päivitystä. Myöskään HW-parven käyttämä tehtäväkohtainen minimilentokorkeus harjoitusalueella ei ollut tutkalennonjohtajan tiedossa, koska minimilentokorkeutta ei kirjattu lennonjohtajan käytössä olleeseen lennonjohtoliuskan.

Turvallisuussuosituksina tutkintalautakunta esittää, että Ilmailulaitos Finavian tulee yhteistyössä Ilmavoimien esikunnan kanssa tarkastaa Kauhavan sotilaslennonjohtoalueen käyttöä koskevat toimintamenetelmät. Ilmavoimien esikunnan tulee selvittää onko tarpeellista ohjeistaa kuinka sotilasilma-alusten päälliköt tarvittaessa luovat omaehtoisesti riittävän porrastuksen toimintaansa vaikuttavaan liikenteeseen nähden. Lisäksi tulee ohjeistaa kuinka lento-osaston johtaja varmistuu siitä, että osaston kaikki ohjaajat ovat tietoisia lennon turvallisuuteen vaikuttavista seikoista. Lentosotakoulun ja Kauhavan lennonjohdon tulee kehittää paikallislentotietojen ilmoitusjärjestelmäänsä siten, että kaikki lennonjohdon yksiköt ovat riittävän yksityiskohtaisesti tietoisia harjoitusalueille suuntautuvien lentojen korkeusalueista.

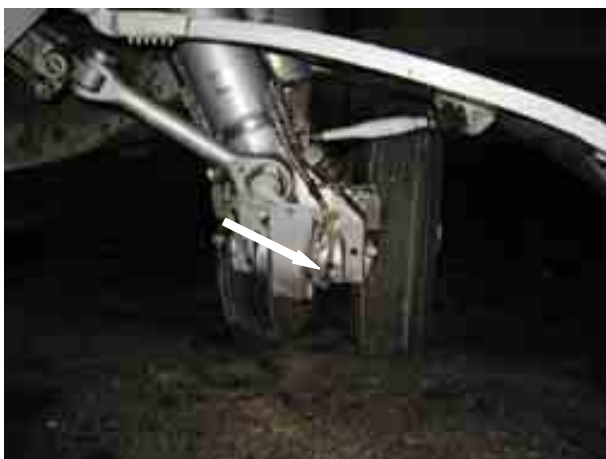
**C7/2006L**

**OH-ATB, Kiitotieltä sivuun ajautuminen Seinäjoella 11.12.2006**

- laskusuunnan valinta myötätuuleen,
- laskukiidon keskivaiheilla koneeseen osunut voimakas vasemmalta tullut sivutuulipuuska, joka muutti koneen kulkusuunnan odottamatta vasemmalle,
- kiitotien märkyys, jolloin kone jossain määrin luisti sivuttain,
- kiitotien leveys ei riittänyt koneen kulkusuunnan oikaisemiseen,
- ohjaajan pyrkimys oikaista suunnanmuutosta sivuperäsimellä, mutta sivuperäsimen teho ei nopeuden pienentyessä ollut yksinään riittävä,
- kapteeni ei kuullut perämiehen ilmoitusta "70", jonka vuoksi hän myöhästyi nokkapyöräohjauksen käyttöönotossa,
- kapteenin vähäinen kokemus ATR-päällikkönä.

Tutkintalautakunta antoi yhden Euroopan ilmailuturvallisuusviranomaiselle (European Aviation Safety Agency, EASA) kohdistetun turvallisuussuosituksen.

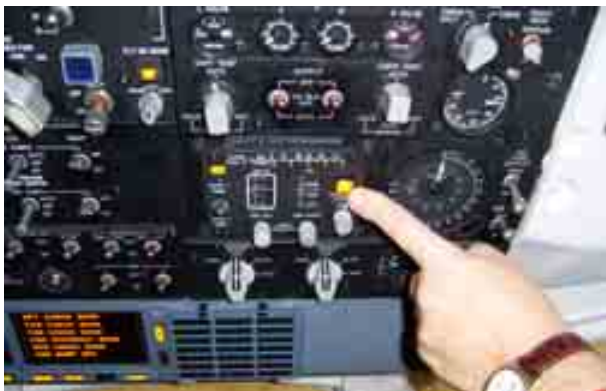
**C2/2007L**

**OH-BLU, Matkustajalentokoneen paineistushäiriö lennolla 8.1.2007**

Tutkinnan aikana todettiin, että matkustamon ilmastointijärjestelmässä oli vika lämmönsäätöventtiilissä (RIGHT TEMPERATURE CONTROL VALVE), vedenerottimen säätöventtiilissä (35°F WATER SEPARATOR CONTROL VALVE) ja CABIN ALT -paineanturissa. Siirtolennon jälkeen Oulusta Helsinkiin todettiin matkustamon ilmastointijärjestelmän vedenerottimen olleen edelleen jäässä.

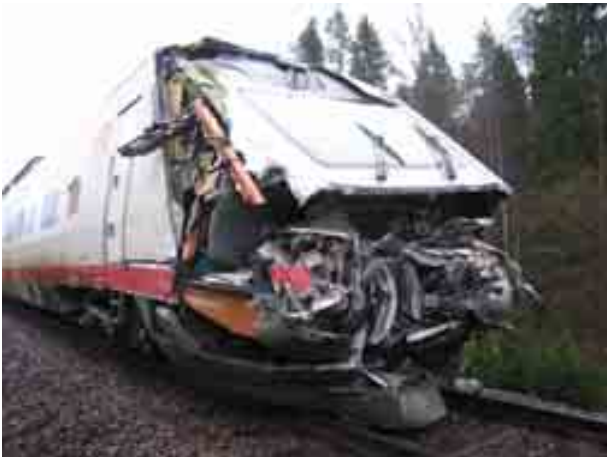
**S1/2005R**

**Turvallisuusselvitys tasoristeysonnettomuuksista 9.12.2005**

tuneista oli junan matkustaja ja yksi veturinkuljettaja. Kolme autoissa ollutta henkilöä selvisi vahingoittumatta. Junista onnettomuuksissa Pendolino-juna vaurioitui pahoin ja muihin juniin tuli vain pieniä vaurioita. Autoista onnettomuuksissa romuttui täysin kuusi ja yhteen tuli huomattavia vaurioita.

- tasoristeykset tulisi varustaa kilvillä, jotka kertovat tasoristeysten nimen ja sijainnin
- tasoristeysonnettomuuspaikalta tulisi soittaa myös suoraan yleiseen hätänumeroon
- ratakilometritiedon tulisi olla myös hätäkeskuksen tietojärjestelmässä.

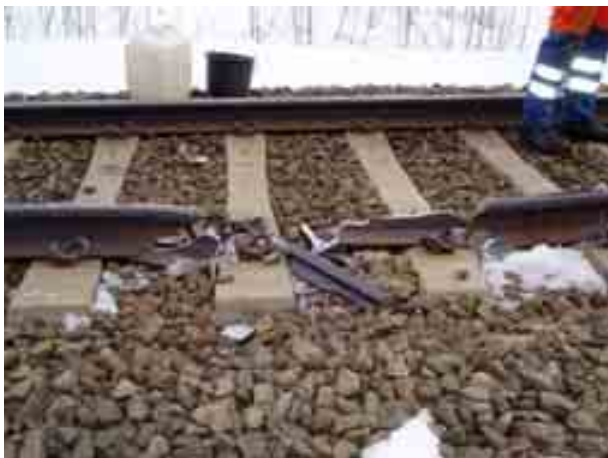
**B1/2005R**

**Matkustajajunan vaunun suistuminen kiskoilta Saakoski-Jämsänkoski välillä  
30.3.2005**

Onnettomuuden jälkeen Ratahallintokeskus päätti vaihtaa rataosan kiskotuksen kesän 2005 aikana. VR Osakeyhtiö on muuttanut liikenteenohjauksen ohjeistusta niin, että jos kauko-ohjaaja saa kuljettajalta ilmoituksen kolahduksesta tai heitosta, hänen on aina asetettava paikalle enintään 50 km/h nopeusrajoitus. Keski-Suomen hätäkeskus on lisännyt tietojärjestelmiinsä alueen rataosuuksien ratakilometrien paikannustiedot.

Vastaavien onnettomuuksien välttämiseksi tutkintalautakunta suosittaa, että VR Osakeyhtiön liikenteenohjaajan käsikirjassa oleva ohje 50 km/h nopeusrajoituksen asettamisesta epäselvissä tilanteissa lisättäisiin myös junaturvallisuussääntöön. VR Osakeyhtiön tulisi myös muuttaa hätätilanneohjeistustaan niin, että rautatieonnettomuuspaikalta pitäisi liikenteenohjaukseen tehdyn ilmoituksen lisäksi ottaa suoraan yhteys myös hätäkeskukseen, jos tarvitaan kiireellistä pelastustoimen apua. Hätäkeskuslaitoksen tulisi varmistaa rautateillä paikantamiseen käytettävän tiedon yhteensopivuus hätäkeskuksen tietojärjestelmän kanssa.

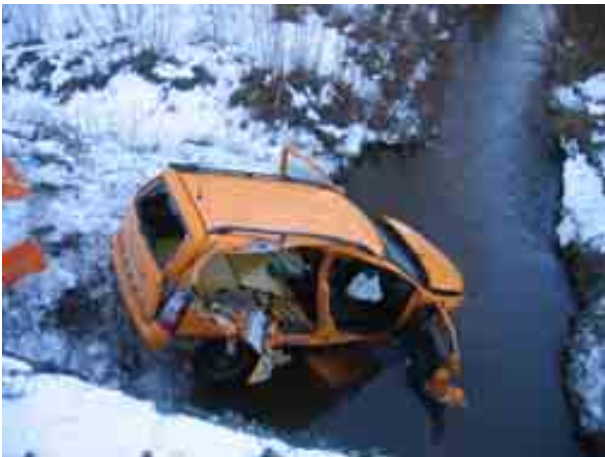
**B1/2007R**

**Kuolemaan johtanut tasoristeysonnettomuus Närpiössä 17.1.2007**

Onnettomuudessa menehtyi pakettiauton kuljettaja. Pakettiauto romuttui korjauskelvottomaksi ja veturin etuosaan tuli vähäisiä vaurioita.

Vastaavanlaisten onnettomuuksien ehkäisemiseksi Onnettomuustutkintakeskus suosittaa, että jakelutoiminnassa ja sen suunnittelussa pyritään välttämään vartioimattomia tasoristeyskohtia. Myös jaettavan aineiston väliin asetetut tasoristeysvaroitukset sekä tasoristeyskohtien ilmoittavan GPS-

laitteen käyttö parantaisi turvallisuutta. Tutkintalautakunta suosittelee myös, että turvavyön käyttö tulisi laajentaa koskemaan jakeluautojen kuljettajia ja matkustajia ajomatkasta riippumatta. Lisäksi tutkintalautakunta toistaa tien nopeusrajoitusta koskevan suosituksen S1/05R/S216 nopeuden rajoittamisesta enintään 50 km/h:iin vartioimattomissa tasoristeyksissä.

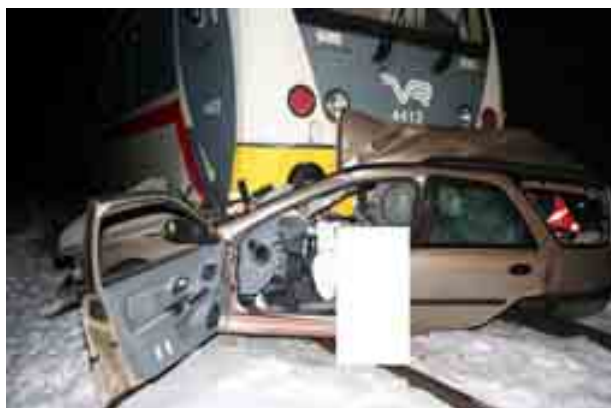
**B2/2007R**

**Kuolemaan johtanut tasoristeysonnettomuus Nivalassa 5.3.2007**

Nivalassa tapahtui maanantaina 5.3.2007 kello 14.39 henkilöauton ja Ylivieskasta lisaalmeen matkalla olleen kiskobussin välinen tasoristeysonnettomuus. Henkilöauton kuljettaja ja matkustaja saivat onnettomuudessa surmansa. Junan henkilökunta ja matkustajat eivät loukkaantuneet. Henkilöauto romuttui onnettomuudessa täysin. Junaan tuli vähäisiä vaurioita. Onnettomuudesta aiheutuneet materiaaliset kustannukset olivat noin 70 000 €.

Vastaavanlaisten onnettomuuksien ehkäisemiseksi Onnettomuustutkintakeskus suosittaa, että tasoristeysympäristö tulisi saattaa tieliikenteelle turvalliseksi ja että Pahaojan vartioimaton tasoristeys tulisi varustaa puolipuumilaitoksella. Lisäksi tutkintalautakunta toistaa aikaisemmin annetut suositukset junien ja tasoristeysten havaittavuudesta sekä hätäilmoituksen tekemisestä suoraan onnettomuuspaikalta. Tutkintalautakunta muistuttaa myös suosituksen S1/05R/S213 toimenpideehdotuksista tasoristeysvalistuksen lisäämisestä sekä valvonnan lisäämisestä ja rangaistusten koventamisesta.

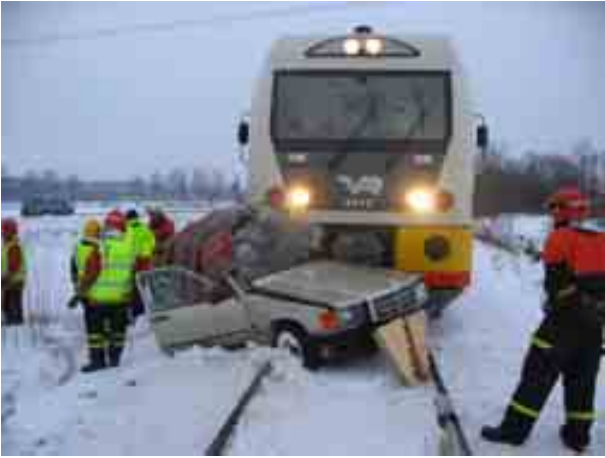
**B3/2007R**
**Kuolemaan johtanut tasoristeysonnettomuus Parikkalassa 9.3.2007**

Särkisalmella tapahtui perjantaina 9.3.2007 kello 16.13 henkilöauton ja Savonlinnasta Parikkalaan matkalla olleen kiskobussin välinen tasoristeysonnettomuus. Henkilöauton kuljettaja ja matkustaja saivat onnettomuudessa surmansa. Junan henkilökunta ja matkustajat eivät loukkaantuneet. Henkilöauto romuttui onnettomuudessa täysin. Junaan tuli vähäisiä vaurioita.

Vastaavanlaisten onnettomuuksien ehkäisemiseksi Onnettomuustutkintakeskus suosittaa, että Särkisalmen taajamassa sijaitseva Sinkosen tasoristeys tulisi poistaa.

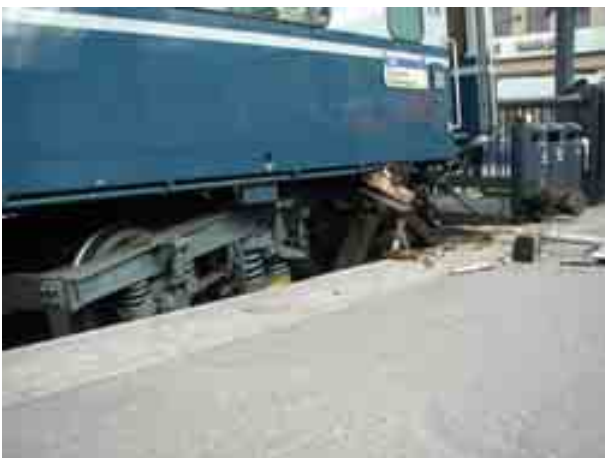
**C2/2005R**
**Työntämällä lähtöraiteelle tuodun matkustajajunan törmäminen raidepuskimeen Helsingin asemalla 20.4.2005**

Työnnettäessä matkustajajunaa 171 lähtöraiteelle Helsingissä 20.4.2005 se törmäsi kello 16.04 raidepuskimeen, rikkoi raidepuskimen ja noustuaan sen päälle jatkoi matkaa vielä kuusi metriä kohti päätylaituria.

Törmäyksestä ei aiheutunut henkilövahinkoja. Raidepuskin ja törmännyt vaunu vaurioituivat. Junan lähtö peruttiin vaunujen kunnon tarkistamisen vuoksi.

Samankaltaisia onnettomuuksia on sattunut aikaisemminkin Helsingin rautatieasemalla, joten Onnettomuustutkintakeskus suosittaa, että saattoradioiden toiminta Helsingin rautatieasemalla on tutkittava mahdollisten radiokatvealueiden tai ulkoisten häiriöiden selvittämiseksi. Tutkimustulosten perusteella tulisi sitten ratkaista toteutus varman kuuluvuuden takaamiseksi.

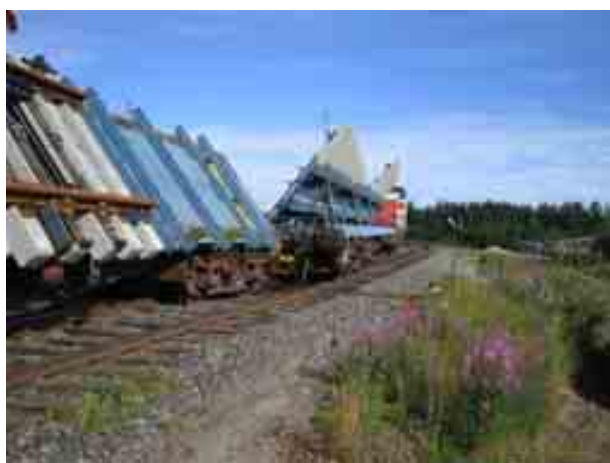
**C5/2005R**

**Tavarajunan kahden vaunun suistuminen  
Kontiomäen ratapihalla 15.7.2005**

15.7.2005 tapahtui Kontiomäen ratapihalla onnettomuus, jossa kaksi vaunua putosi kiskoilta. Vaunujen lastina oli vaihde-elementtejä. Onnettomuus tapahtui, kun tavarajuna oli saapumassa Kontiomäelle Kajaanin suunnasta. Tavarajunalle oli turvattu kulkutie raiteelle 16 ja se ajoi ratapihalle 20 km/h nopeudella. Saapuessaan ratapihan eteläpäähän juna ajoi kahden vaihteen väliselle vaihdekujalle, jossa sen kaksi ensimmäistä vaunua suistui kiskoilta. Juna pysähtyi 50 metrin päähän jarrujohdon katkettua. Onnettomuudesta aiheutuneet vauriot jäivät vähäisiksi.

Onnettomuustutkintakeskus ei esitä tapauksen johdosta suosituksia, sillä riskit olivat onnettomuudessa erittäin pienet. Tutkintaselostuksessa on kuitenkin esitetty seikkoja, joihin tulisi kiinnittää jatkossa huomiota. Sellaisia ovat muun muassa rakentamisen ennakkosuunnittelu, rakentamisen, suunnittelun ja käytön välinen vuorovaikutus sekä erikoistapauksia koskevat liikennöintira-  
joitukset.

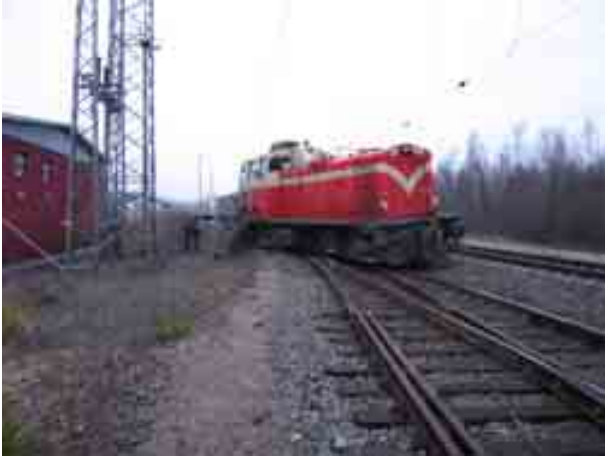
#### C7/2005R

#### Tavarajunan veturin ja vaunun suistuminen kiskoilta Peräseinäjoella 31.10.2005

Onnettomuus ei aiheuttanut henkilövahinkoja. Rataa sekä ratalaitteistoa vaurioitui. Lisäksi ratajohtoa vaurioitui useita satoja metrejä. Suistuneen veturin telit ja akselinkäyttölaitteet jouduttiin vaihtamaan. Lisäksi veturiin tuli vaurioita kylkeen, puskiin ja kaiteisiin. Suistuneen vaunun pyöräkerta, puskin, käsiripoja ja astimia jouduttiin vaihtamaan.

Onnettomuuteen ei ollut yhtä yksittäistä syytä. Onnettomuuden syitä olivat raidepölkkyjen huono kunto ja kiinnitys, mikä mahdollisti kiskon myötäämisen vaihteen kohdalla. Vaihde V008 oli kulunut eikä sen mitat täyttäneet kaikilta osin määräyksiä. Veturissa oli myös erittäin kuluneet pyöräkerrat, mikä oli saattanut vaikuttaa siihen, että pyörä ohjautui vaihteen vastakiskon väärälle puolelle.

Onnettomuustutkintakeskus ei esitä suosituksia suistumiseen liittyen, koska vaihde V008 kunnostettiin heti onnettomuuden jälkeen ja sille on tehty myöhemmin mekaaninen kunnostus.

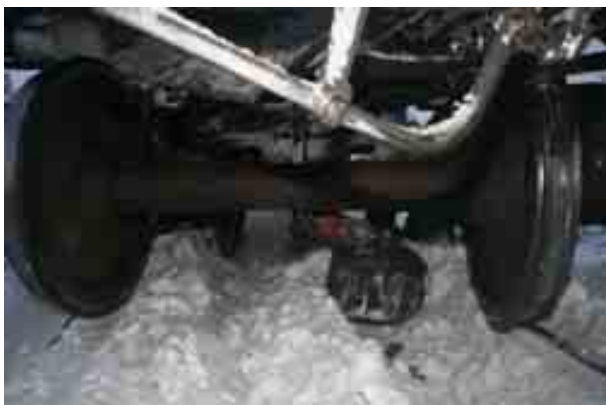
**C8/2005R**

**Veturin vetolaitteen irtoaminen ja tavaravaunun suistuminen Ypykkävaaran ja Vartiuksen välillä 28.12.2005**

Onnettomuus ei aiheuttanut henkilövahinkoja. Suistunut vaunu rikkoi ratapölkkyjä. Rata saatiin seuraavana päivänä korjattua. Irronnut vetolaite vaurioitti kahta junassa ollutta veturia. Vetureiden polttoainesäiliöihin tuli reikiä ja niissä ollut polttoaine valui radalle. Onnettomuudesta aiheutui noin 108 000 € kustannukset.

Vastaavanlaisten onnettomuuksien ehkäisemiseksi Onnettomuustutkintakeskus suosittaa, että Dr16-veturin huolto-ohjeisiin tulisi lisätä yhdeksi tarkastuskohteeksi vetolaitteen kiilan pidätinlevyn kiinnityksen tarkistus.

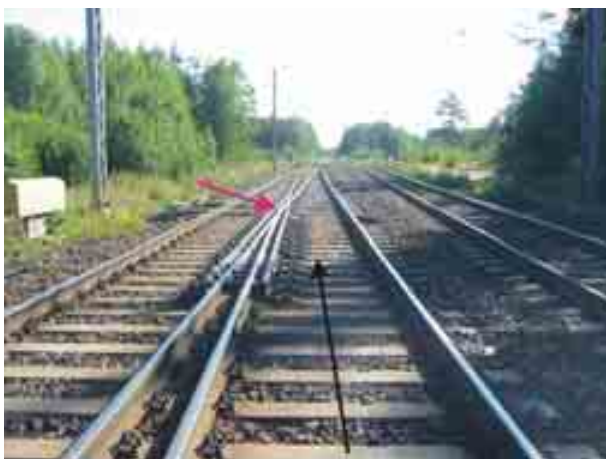
**C1/2006R**

**Veturin ja kahden vaunun suistuminen Luumäellä 20.3.2006**

Luumäen ratapihan itäpään vaihteessa suistui maanantaina 20.3.2006 kello 21.41 kaksi vaunua ja veturin takateli kiskoilta. Onnettomuus ei aiheuttanut henkilövahinkoja. Suistuneet vaunut vaurioittivat kahta vaihteen kääntyvän risteysosan kääntölaitetta, kääntötankoja ja irrottivat kiskon kiinnitysosia.

Vastaavanlaisten onnettomuuksien ehkäisemiseksi Onnettomuustutkintakeskus toistaa aikaisemmin antamansa suosituksen, jossa junasuorittajien perehdyttämiskoulutusta tulisi lisätä niin, että he tuntisivat kaikkia vastuualueensa liikennepaikat voidakseen huolehtia liikenteen turvallisuudesta.

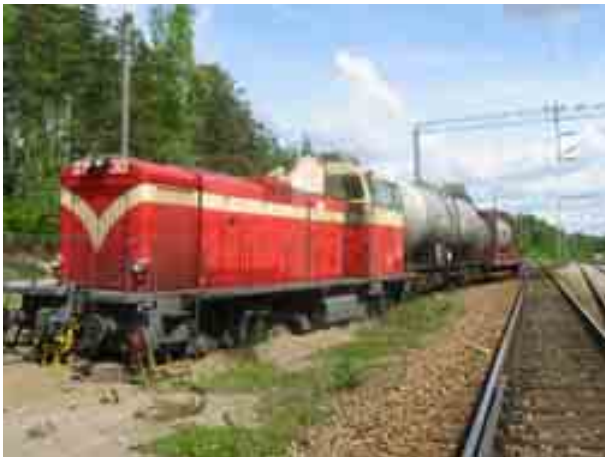
**C2/2006R**

**Tavarajunan ajo läpi raidepuskimen Karjaalla 1.6.2006**

Karjaalla tapahtui torstaina 1.6.2006 onnettomuus, jossa tavarajuna törmäsi turvaraiteen päässä olleeseen raidepuskimeen ja junan veturi suistui kiskoilta. Törmäyksen seurauksena veturi ja raidepuskin vaurioituivat.

Onnettomuustutkintakeskus ei esitä suistumisen johdosta uusia turvallisuussuosituksia, mutta muistuttaa Junaturvallisuussäännön (Jt) mukaisen määrämuotoisen viestinnän tärkeydestä.

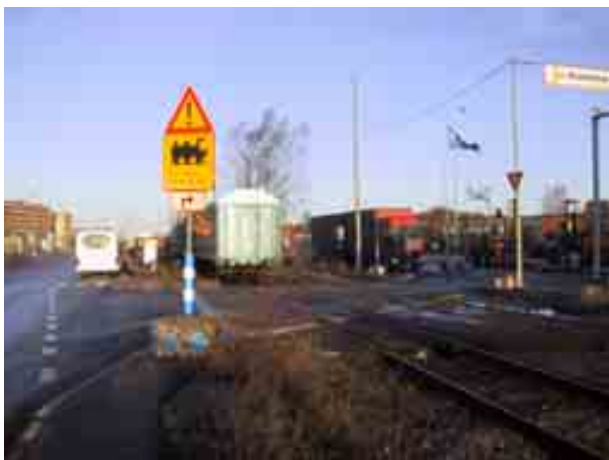
**C4/2006R**

**Vaihtotyöyksikön ja kuorma-auton yhteentörmäys tasoristeyksessä Sörnäisissä  
15.12.2006**

Onnettomuustutkintakeskus ei katso aiheelliseksi antaa onnettomuuden johdosta uusia suosituksia. Onnettomuustutkintakeskus kuitenkin huomauttaa, että Sörnäisten sataman porttien edessä olevan tasoristeyksen tarpeellisuus tulisi selvittää ja se, että voitaisiinko porttien edessä oleva tasoristeys korvata pohjoisempaan olevalla tasoristeyksellä.

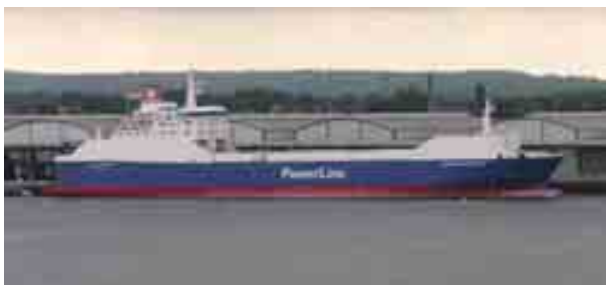
**B5/2004M**

**Ro-Ro alus GLOBAL FREIGHTER (FIN), karilleajo Lövskärin luona 21.9.2004**

GLOBAL FREIGHTER oli matkalla Turusta Tukholmaan ja oli liikennetilanteen takia vaihtanut harvemmin käytetylle väylälle. Tämän väylänosan alueella on S-mutka, jossa alus ajautui väylän ulkopuolelle saaden pohjakosketuksen ja vuodon. Päällikkö arvioi syntyneet vauriot sellaisiksi, että hän päätti ajaa aluksen rantaveteen. Onnettomuudessa ei syntynyt henkilö- eikä ympäristövahinkoja. Alus vaurioitui siinä määrin, että se jouduttiin hinaamaan telakalle korjauksia varten.

Tutkintalautakunta suosittaa, että viranomaiset selventävät hätäliikenteen säädöksiä ja VTS-ohjeistusta viestinnän osalta.

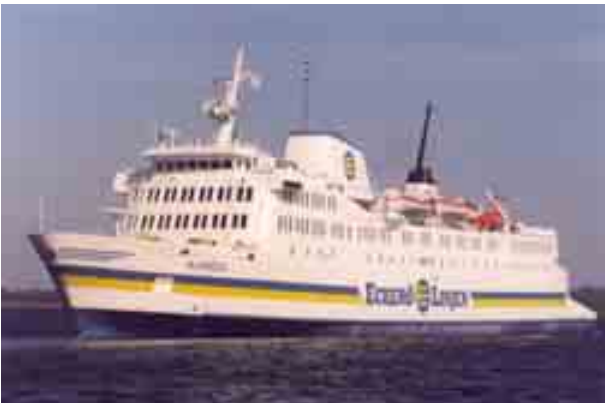
**B8/2004M**

**Ms ALANDIA (FIN), pohjakosketus Uumajan edustalla 9.12.2004**

1. Autopilotin rajoitettu ruorikulma.
2. Kaarresäteen pienentäminen kesken käännöksen.
3. Override ohjaussauvan puutteellinen ohjaus ja siihen liittyvä rajoitettu ruorikulma.
4. Kangerrelleet ohjailutapojen muutokset ja nappulatekniikka.
5. Aikainen siirtyminen automaattiohjaukselle.
6. Yhden ruoripumpun käyttö.

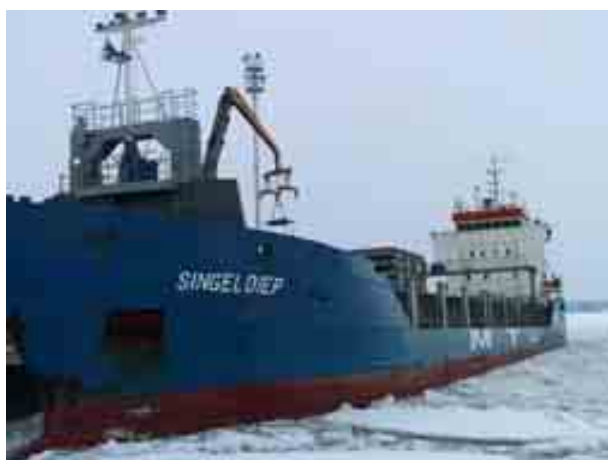
**B1/2006M**

**Ms SINGELDIEP (NL Antilles), kuolemaan johtanut onnettomuus Kotkan satamassa 11.1.2006**

Tutkinnassa tuli esille, että vastaavanlaisia onnettomuuksia on sattunut useita kyseisillä nosturityypeillä. Onnettomuuden uhrit ovat työskennelleet yksin, mikä on ollut ohjeiden vastaista. Hollannin viranomaiset ovat olleet tietoisia vastaavan tyyppisistä onnettomuuksista, mutta nostolaitteille ei ole vaadittu parannuksia eikä tiedossa ole muitakaan vaadittuja toimenpiteitä. Varustamo oli ohjeistanut työskentelyä nostureilla ja tähdentänyt yksintyöskentelyn vaarallisuutta.

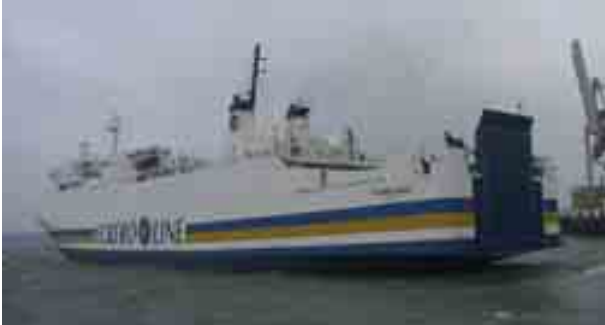
**C3/2005M**

**Roro-alus TRANSLANDIA (FIN), törmäys  
laituriin Tallinnassa 31.8.2005**

Varustamo on onnettomuuden jälkeen ohjeistanut uudelleen aluksen turvallisuustoimintajärjestelmää (SMS) laiturointitoimien osalta, mutta ei ole katsonut tarpeelliseksi muuttaa ohjailukahvojen toimintaa sellaiseksi, että nyt sattuneet lipsahdukset olisivat mahdottomia.

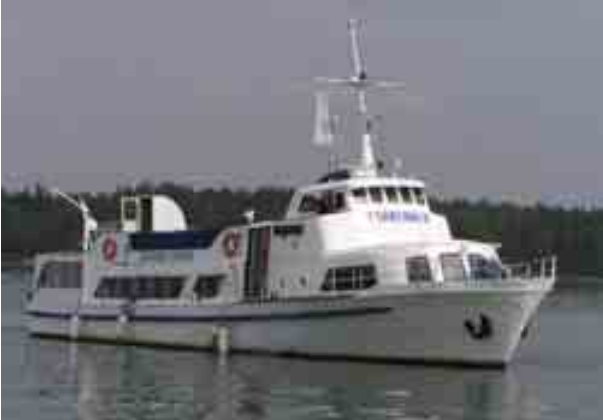
**C2/2006M**

**MS SUNDBYHOLM (FIN), karilleajo Korp-  
poon pohjoispuolella 8.8.2006**

**M/S SUNDBYHOLM** lähti Nauvon kirkonkylästä 8.8.2006 klo 10.20. Matkustajia aluksella oli 42 ja miehistöä 2. Päälliköllä oli navigointivälineinä karttaplotteri ja paperikartta. Tutka ei ollut käytössä. Päällikön kertoman mukaan hän navigoi paperikartan avulla ja visuaalisin havainnoin. Laivan päämäärä oli huvivenesatama Norrskata Fyren. Päällikkö ei ollut aiemmin käynyt kyseisessä paikassa. Aluksen lähtö viivästyi 20 minuuttia, joten päällikkö päätti oikaista Åmlet- ja Norrskata-saarten välisestä salmesta, josta hänellä ei ollut aiempaa kokemusta. Kirjallista reittisuunnitelmaa päällikkö ei ollut laatinut.

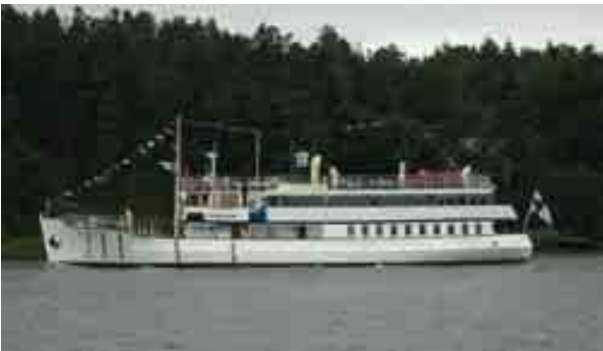
**ss UKKOPEKKA (FIN), pohjakosketus Ruis-  
salon edustalla 10.8.2006**

UKKOPEKKA irrotettiin matalikolta sen jälkeen, kun matkustajat oli siirretty pois alukselta varustamon kahteen muuhun matkustaja-alukseen. Aluksen irrottua matalikolta se ajettiin takaisin lähösatamaan Turkuun, missä sukeltaja totesi aluksen pohjan vauriottomaksi. Alus sai luvan jatkaa liikennöintiä ja se lähti risteilylle kohti Loistokaria samana iltana klo 20.00.

Tutkintalautakunta antaa turvallisuussuosituksen UKKOPEKAN varustamolle, jotta tämä lisäisi turvallisuusjohtamisjärjestelmäänsä turvallisen navigoinnin toteuttamiseksi selkeät menettelytavat, jotka sisältävät myös reittisuunnittelun.

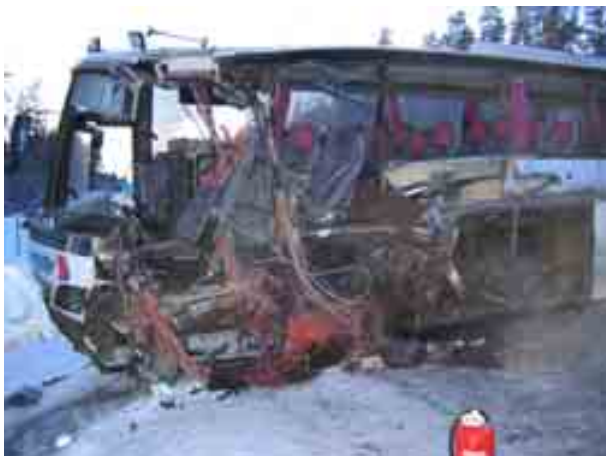
**B1/2006Y**

**Autoja kuljettaneen ajoneuvoyhdistelmän ja linja-auton törmäys Pyhtäällä 6.2.2006 ja katsaus itäliikenteeseen**

Vastaavien onnettomuuksien välttämiseksi tutkintalautakunta suosittaa nukahtamisonnettomuuksien ehkäisemisen ottamista erityiseksi teemaksi itäliikenteen turvallisuuden parantamisessa. Lisäksi linja-autoliikenteen turvallisuuskäytäntöjä tulisi kehittää ja valtatie 7 tulisi muuttaa mahdollisimman pian moottoritieksi. Tutkintalautakunta suosittaa myös maantietransitoliikenteen määrän hallitsemista siten, että turvallisuushaitat pysyisivät hyväksyttävällä tasolla. Muita ehdotuksia ovat Suomeen saapuvan raskaan liikenteen valvonnan lisääminen, pidempien keskiakseliperävaunujen salliminen, huomion kiinnittäminen linja-autojen suuriin nopeuksiin ja pelastustoimen ja lääkinnällisen pelastustoimen vastesuunnittelun kehittäminen.

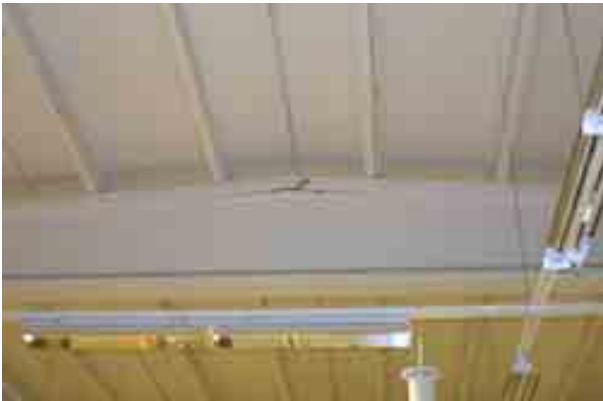
**B2/2006Y**

**Kauppakeskuksen katon sortumisvaara Savonlinnassa 31.3.2006**

Perjantaina 31.3.2006 kello 4.45 havaittiin Savonlinnalaisen kauppakeskuksen kattoa kannattavien jännebetonipalkkien ylälaipoissa murtumia. Vauriot arvioitiin niin vakaviksi, että myymälä tyhjennettiin ihmisistä. Myymälässä oli vaurion havaitsemishetkellä vain myymälään tavaratäyden nystä tuonut autonkuljettaja ja neljä marketin henkilökuntaan kuulunutta.

Kauppakeskus oli suljettuna viikonlopun ajan, jonka aikana pahiten vaurioituneet palkit tuettiin ja rakennustarkastaja antoi luvan liikkeen avaamiseen maanantaina.

Vastaavanlaisten vaaratilanteiden ehkäisemiseksi tutkintalautakunta suosittelee, että HI-palkeille tulisi laatia yksiselitteiset suunnitteluohjeet sisältäen korjausohjeet, yli kymmenen vuotta vanhat HI-palkit tulisi tarkastaa sekä betonitehtaiden laadunvalvontaa ja auditointia sekä suunnitelmien toteutumisen seuranta tulisi kehittää.

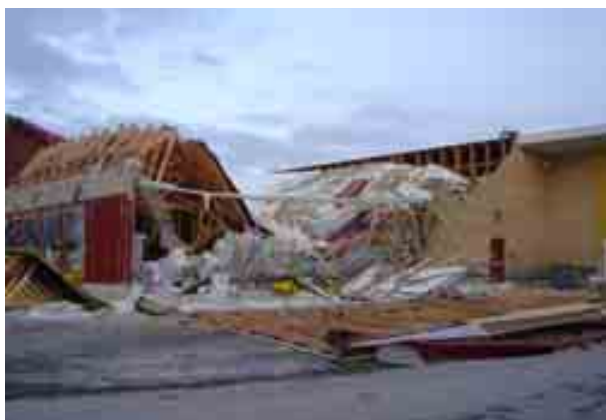
**S1/2006Y**

**Kevään 2006 rakennusonnettomuudet**

Kevättalvella 2006 sattui Suomessa useita kattovaurioita lyhyen ajan sisällä pääosin hallimaisissa rakennuksissa, joissa saattoi olla paljon ihmisiä. Vakavin niistä sattui Haapajärvellä 8.4.2006, jossa myymälän katto romahti kaupan aukioloaikana noin 350 m<sup>2</sup> alueelta. Myös Vetelissä seuraavana päivänä sattunut ratsastusmaneesin romahtaminen olisi voinut aiheuttaa merkittäviä henkilövahinkoja, mutta romahtaminen tapahtui yöaikaan kun ketään ei ollut rakennuksessa. Muut onnettomuustutkintaan otetut vauriot olivat vähäisempiä. Ne sattuivat Pihtiputaalla 20.3. ja 2.4., Laukaassa 3.4., Karjaalla 5.4., Keiteleellä 7.4., Jyväskylässä 8.4. ja Joensuussa 15.4.

Tutkitunkaltaisten vaurioiden välttämiseksi tutkintalautakunta suosittaa, että rakennuksille luotaisiin katsastusmenettely, jossa oleellisena sisältönä olisi rakenteiden turvallisuus. Lisäksi tutkintalautakunta suosittaa, että kunnallisia rakennusvalvontoja yhdistettäisiin esimerkiksi pelastustoimen tapaan suuremmiksi kokonaisuuksiksi siten, että kullakin alueellisella rakennusvalvonnalla olisi riittävä erityisosaaminen erilaisten rakennusten ja rakenteiden valvontaan ja seurantaan. Rakennusten kokonaisturvallisuuden hallitsemiseksi tutkintalautakunta suosittaa rakennusvalvonta-, työsuojelu- ja pelastusviranomaisten kattavampaa yhteistyötä. Naulalevyristikoilla toteutettujen rakennusten osalta tutkintalautakunta suosittaa, että rakennukset, joissa käytetään jänneväliä yli 15 m:n naulalevyristikoita, tulisi määritellä Rakentamismääräyskokoelmassa luokan A sijaan luokkaan AA, jolloin suunnittelijan koulutus- ja pätevyysvaatimukset olisivat nykyistä tiukemmat.
