Selostus alustavasta tutkinnasta

Ultrakevyen lentokoneen lento-onnettomuus Orivedellä 8.5.2013

OH-U275

Rans Coyote II ES

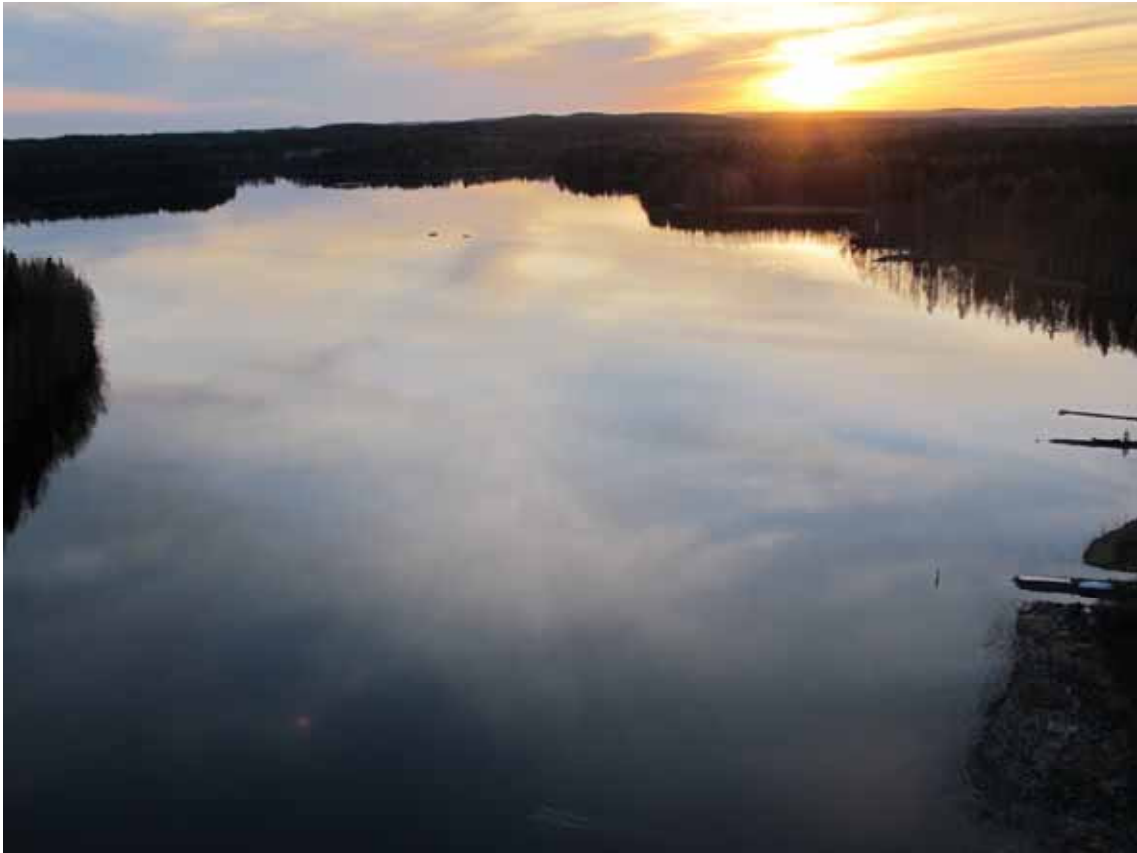
Kuva 1. Onnettomuuspaikka kuvattuna lääkärihelikopterista. Kuva on otettu laskeutumissuunnassa 17.33 UTC. Kuva: Ilkka Virkkunen.

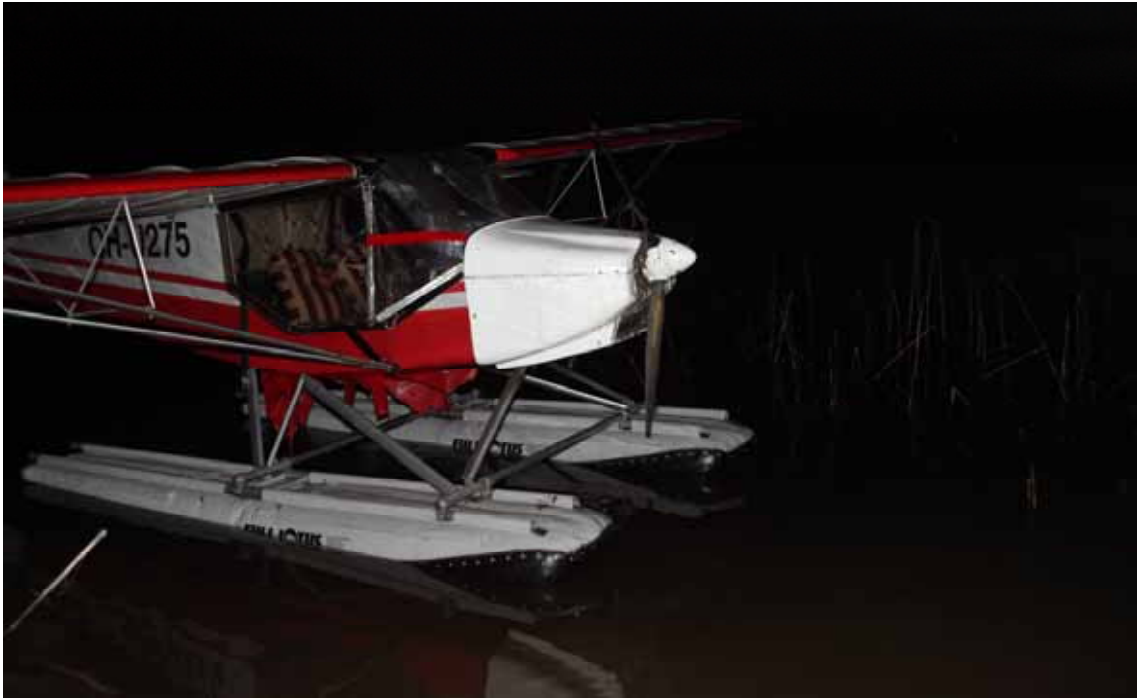
Lentokoneelle tuli onnettomuudessa vähäisiä vaurioita. Lentokone pyörähti veteen osumisen seurauksena ympäri ja jäi kellumaan ylösalaisin. Poliisin ottamien kuvien perusteella potkurin yksi lapa oli katkennut, luultavasti oikeinpäin kääntämisen seurauksena.

Kuva 2. Lentokone oikeinpäinkääntämisen jälkeen. Kuva: Poliisi.
