## Säkerhetsrekommendation utfärdad under utredningen L2019-05 på grund av en upptäckt risk för olycka

2019-S50

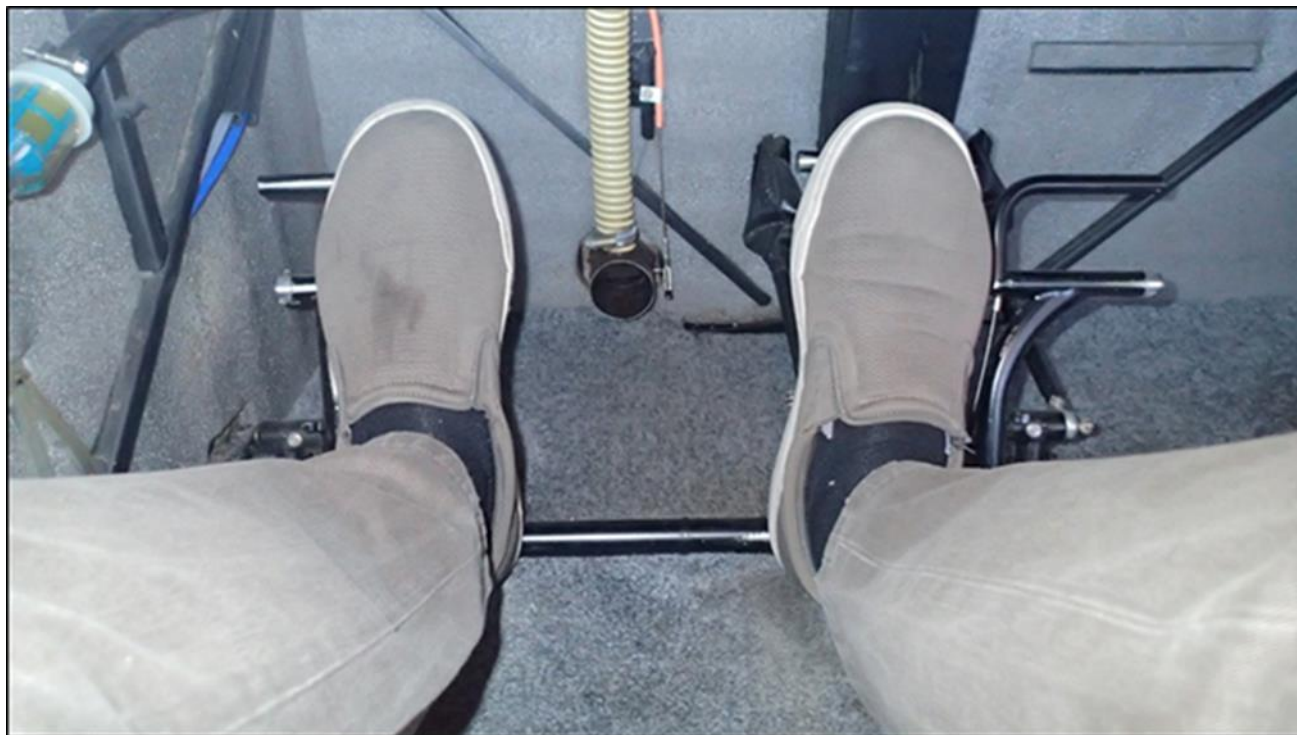
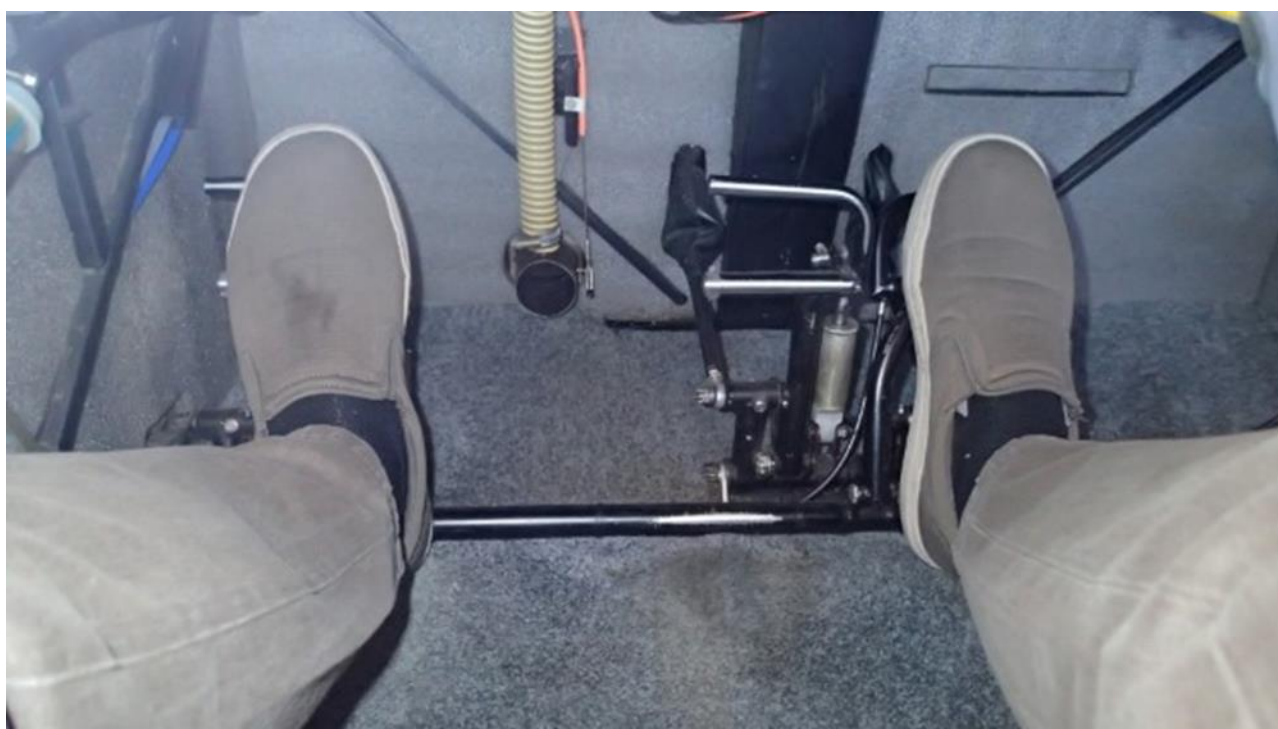
Den tekniska undersökningen av flygplanet som förstördes vid flygolyckan på Tammerfors-Birkala flygplats den 31 juli 2019 är klar. Utifrån undersökningen fanns det inget tekniskt fel på flygplanet. Flygplanstypen EV-97 har två parallella uppsättningar pedaler. De parallella pedalerna är placerade mycket nära varandra. Det är möjligt att flygeleven, av misstag, har tryckt ner den vänstra sidroderpedalen vid den högra sittplatsen med sin högra fot.

sportflygförbundet i Tjeckiska republiken (LAA CR) upprättar en obligatorisk föreskrift om ändringsarbeten på flygplan av typen Evektor-Aerotechnik EV97 Eurostar, vilka förhindrar att piloten oavsiktligt använder de intilliggande sidroderpedalerna.
