Slutrapport RL 2015:17

**Olycka 25 km nordväst om Uppsala/
Sundbro flygplats den 15 juni 2015 med
segelflygplanet OH-765 av modellen
LS 6b, opererat av en privatperson.**

Diariernr L-57/15

2015-12-14

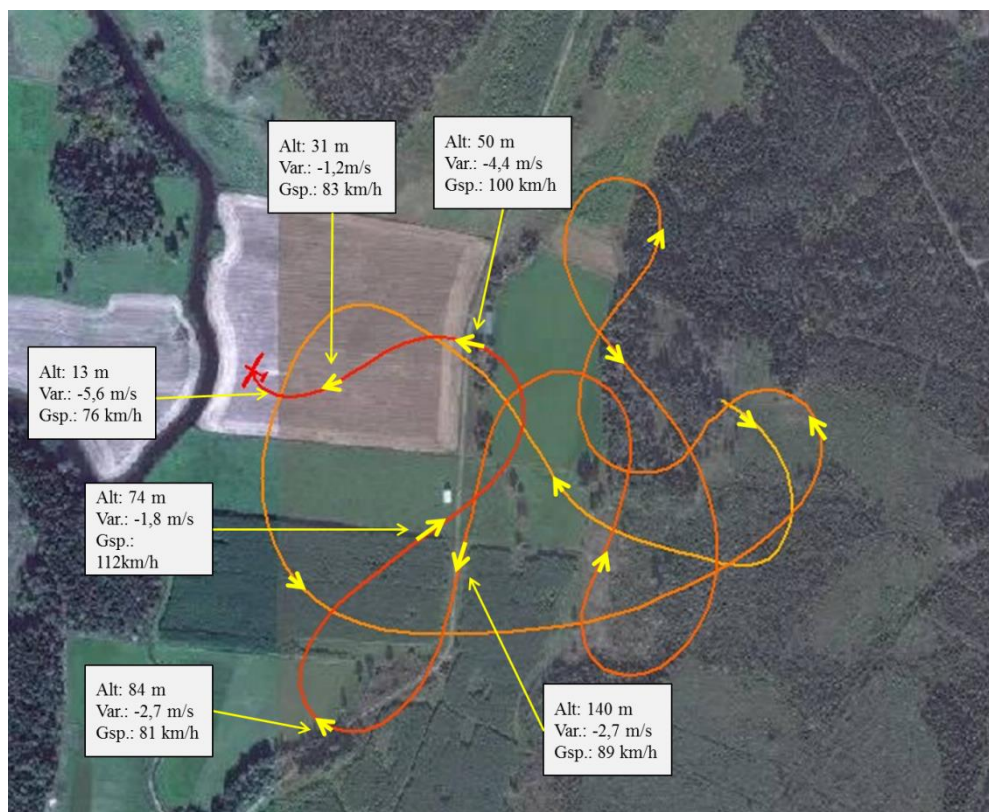
Loggerdata visar att inflygningen skedde på ett onormalt sätt genom att höjden på medvindslinjen var låg och att baslinjen låg mycket nära fältets början. Den slutliga finalen hamnade över en hög trädrådå (se figur 1). Föraren hade vingklaffarna i läget för + 10grader.

Figur 1. Loggerdata som visar händelseförloppet vid landningen med OH-765.

I och med att baslinjen kom att hamna mycket nära fältkanten och att svängen till final avslutades över fältet blev förutsättningarna för en säker landning mycket små.

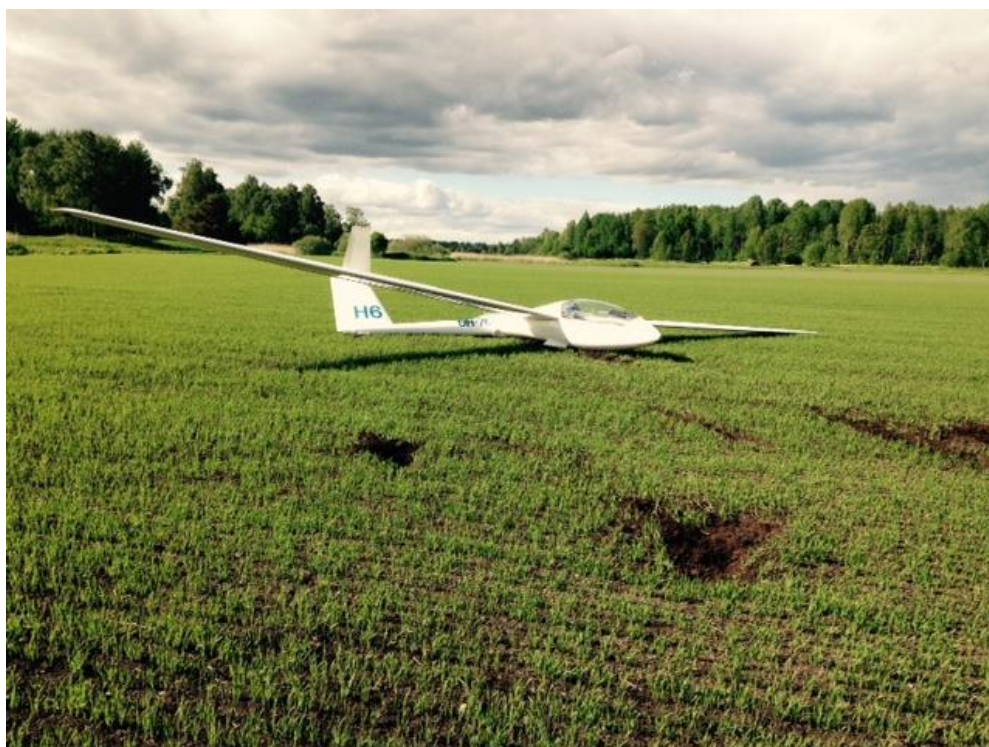
Landningen kom att ske långt in på fältet. I samband med utflytningen bedömde piloten att fältet inte skulle räcka till varför han girade. Höger vinge tog då i marken, flygplanet snurrade 180 grader, bakkroppen bröts av och flygplanet blev stående i rättvänt läge. Piloten som var oskadd kunde själv lämna flygplanet.

Figur 2. OH-765 efter olyckan. Foto: Torleif Hiort

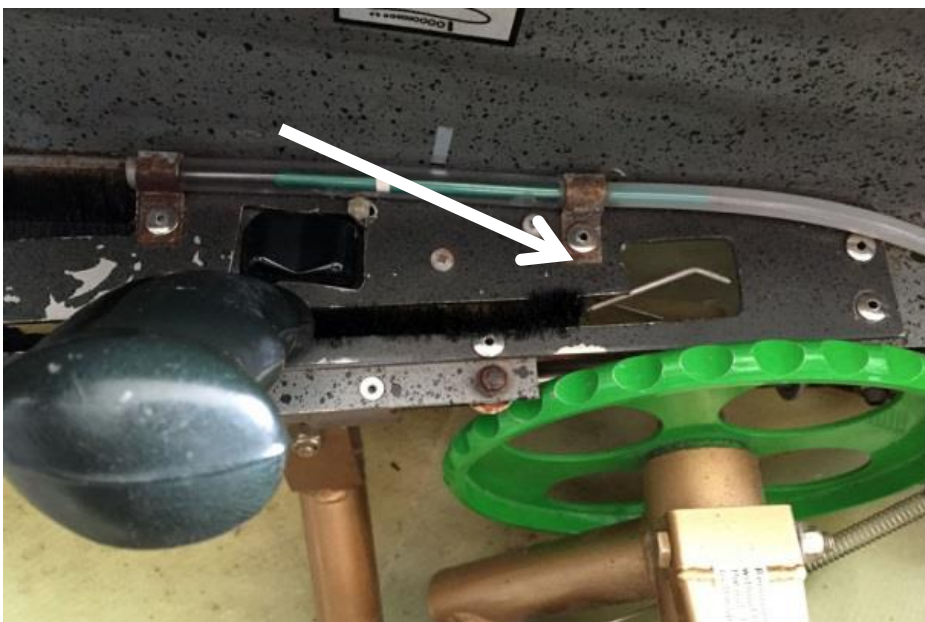
Föraren har uppgett att han hade svårigheter att få ut luftbromsen på finalen och att han först efter några försök kom på att luftbromsreglaget först måste föras åt höger innan det kan dras bakåt.

Segelflygplansmodellen har ett styrspår för luftbromsreglaget som medför att reglaget måste föras åt höger innan luftbromsmanövrering kan ske (se figur 3). På senare modeller av flygplanstypen är styrspåret snedskuret, vilket medför att det räcker med att dra reglaget bakåt för manövrering (se figur 4).

Figur 3. Den vita pilen visar styrspåret för bromsreglaget i det infällda läget. Jämför med den snedskurna plåten i bilden nedan. Foto: Henrik Svensson.

Utformningen av luftbromsens styrspår, som förorsakade försening av utfällningen, liksom det faktum att endast 10 grader klaff användes har förvärrat situationen.

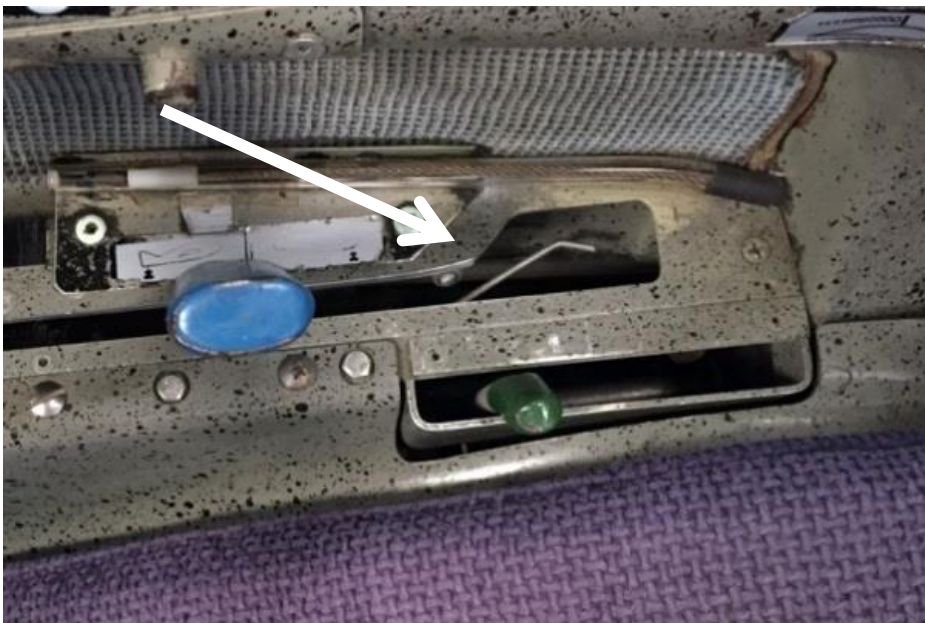
Figur 4. Bilden visar utförandet i senare modeller av LS6 bromsreglagets styrspår. Foto: Henrik Svensson.

SHK har inte undersökt varför flygplanstillverkaren har ändrat utformningen av styrspåret. Det får dock anses klart att den senare utformningen är mer användarvänlig eftersom den senare utformningen inte kräver att reglaget måste föras åt höger innan det kan dras bakåt.
