ONNETTOMUUSTUTKINTAKESKUS

Toimintakertomus 2015

# Onnettomuustutkintakeskus

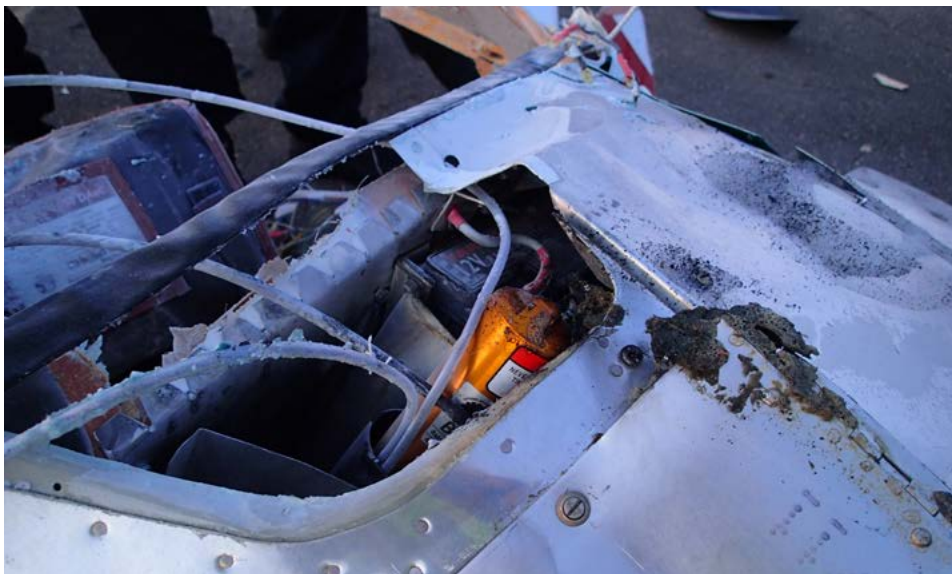
Onnettomuuskoneessa oli pelastusvarjo, jonka ajopanos aiheutti pelastustoimien aikana räjähdysvaaran. Onnettomuustutkintakeskus selvitti erityisesti sitä, miten tällaisten koneiden pelastustoimet voidaan toteuttaa turvallisesti.

Nummelassa onnettomuuspaikalla toimineet eivät tienneet räjähdysvaarasta, koska pelastusvarjosta varoittavat merkit eivät olleet selvästi havaittavissa. Poliisilla tai pelastusalalla ei ennen onnettomuutta yleisesti tiedetty yleis- ja harrasteilmailun pyroteknisistä järjestelmistä. Koulutusta ryhdyttiin järjestämään ja ohjeistusta laatimaan vasta tutkinnan aikana.

Lentokoneen OH-XAC hylky onnettomuuspaikalla. Kuvissa näkyvä kullanvärinen sylinteri on raketikäyttöisen pelastusvarjon raketti.

Liikenteen turvallisuusvirastoa Trafia suositettiin lisäämään tieto ilma-alusten pyroteknisistä järjestelmistä ilma-alusrekisteriin ja määrittämään vähimmäisvaatimukset näiden järjestelmien turvallisesta asennuksesta ja käytöstä. Pyroteknisiin pelastusjärjestelmiin on syytä määrätä pakolliset lämpötilaindikaattorit.

Onnettomuustutkintakeskus suositti Euroopan lentoturvallisuusvirastoa (EASA) luomaan pyroteknisille pelastusjärjestelmille yhdenmukaiset varoitusmerkinnät ja lisäämään lentäjien peruskoulutukseen näitä käsittelevän osion, kuten Suomen ilmailuliitto teki jo 2014. Kansainvälistä siviili-ilmailujärjestöä (ICAO) suositettiin määrittelemään näiden pelastusjärjestelmien osat selvästi erottuvan ja tunnistettavan värisiksi.

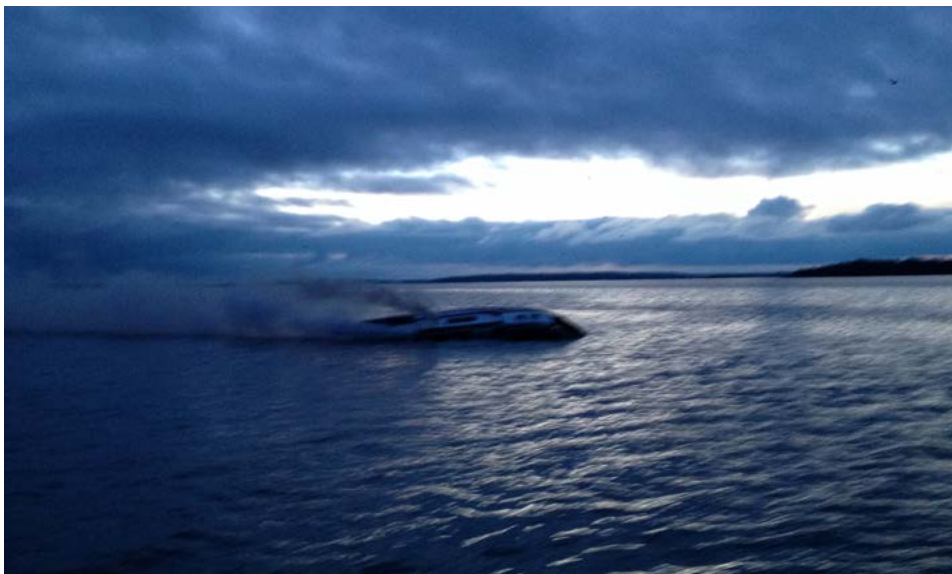
Troolari Bärbelin kallistumisen ja kaatumisen syy oli vetisen kalalastin siirtyminen aluksen ruumassa oikealle laidalle. Lasti pääsi siirtymään kalaruuman osastosta toiseen lastin pinnan noustua lähelle väliseinien tasoa. Alukseen vuosien mittaan tehdyt muutokset olivat heikentäneet aluksen vakavuutta siinä määrin, ettei sillä ollut enää riittävää vakavuusreserviä.

Kalastusalus kaatui ja upposi nopeasti Saaristomerellä.

Onnettomuustutkintakeskus suositti, että Trafli tarkentaa määräyksiään I-luokan kalastusaluksen katsastuksista. Trafliä myös suositettiin käynnistämään yhteistyössä sidosryhmien kanssa kehitysprojekti kalastusaluksen turvallisuuden lisäämiseksi. Tavoitteena on tuottaa kalastajille tietoa kalastusaluksen vakavuudesta käytännönläheisellä tavalla sekä edistää kalastukseen soveltuvien henkilökohtaisten työ- ja pelastautumisvarusteiden käyttöönottoa ja kehittämistä Suomessa.

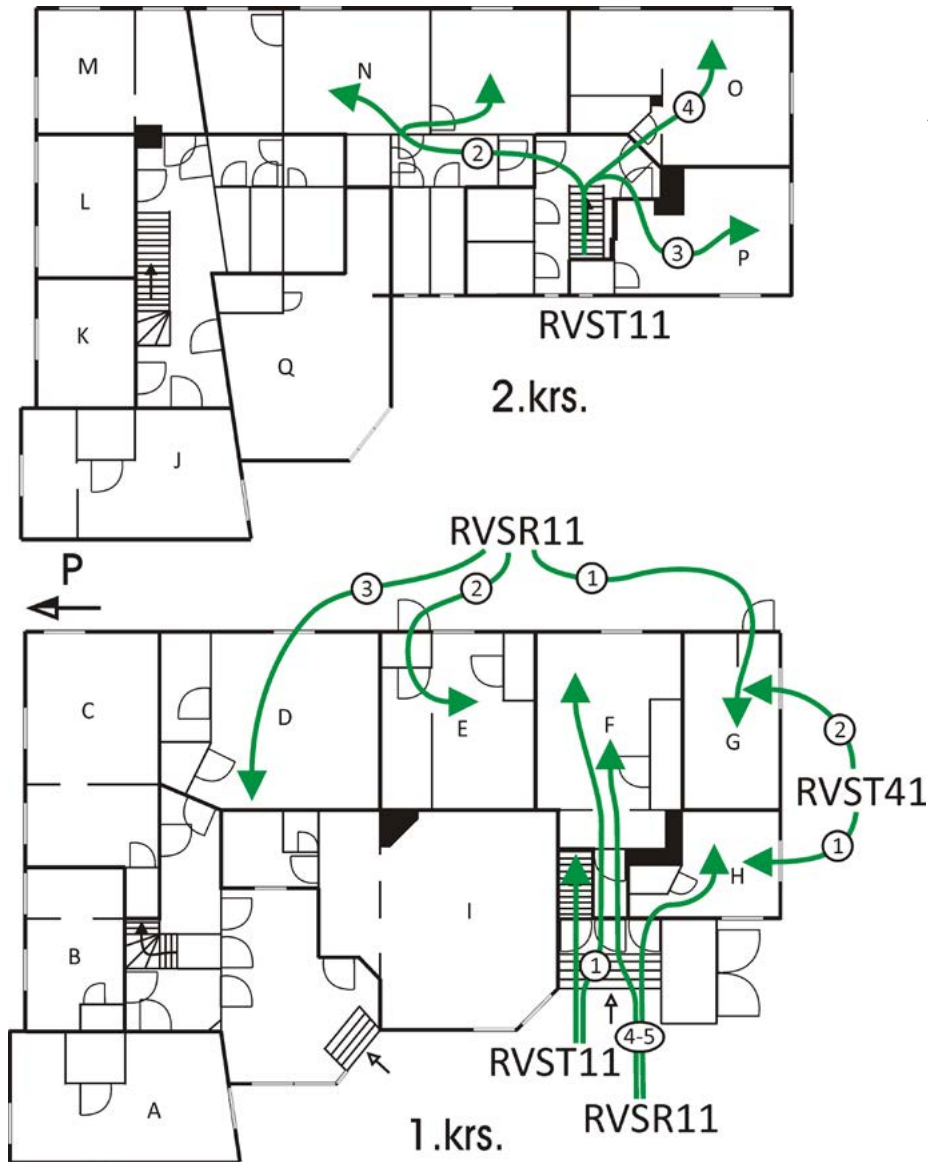
Pelastustoimen yksiköt tiedustelivat rakennusta eri reittejä. Yksikkökohtainen järjestys on merkitty ympyröidyin numeroin.

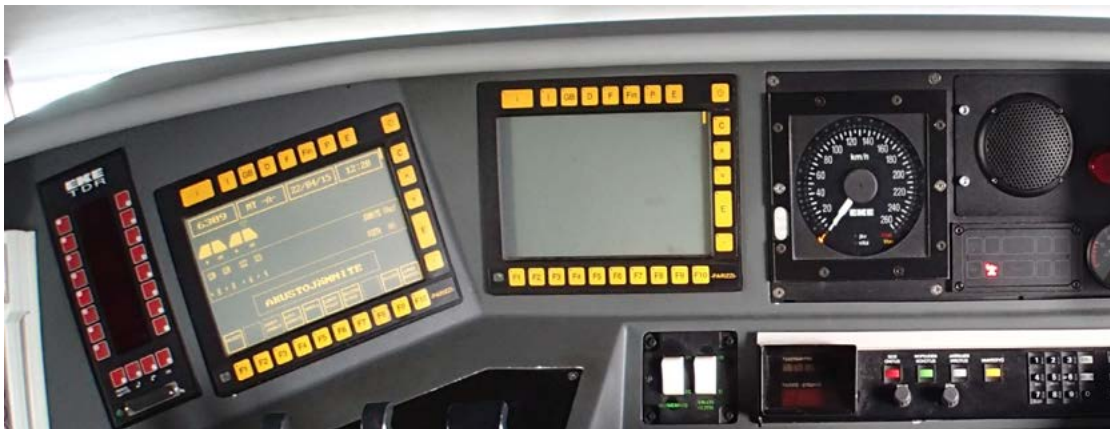
Sm4-junan JKV-veturilaitteeseen liittyy useita näyttöjä ja näppäimiä. Junatiedot syötetään alakulmassa olevilla näppäimillä. Kuljettaja saa tietoja nopeusmittarista ja sen ulkokehältä, monitoreista ja näyttöpaneelista.

Hyvinkäällä vaaratilanteen syntymiseen vaikutti se, että kuljettaja on yksin vastuussa laitteen kytkemisestä. Mikään ohjaamossa ei selkeästi varoittanut kuljettajaa laitteen kytkemättömyydestä, eikä tieto välittynyt liikenteenohjaukseen. Junan nopeutta ei myöskään ollut teknisesti rajoitettu.

Onnettomuustutkintakeskuksen mukaan kaikkien rataverkolla liikkuvien junien tulee olla kulunvalvonnan piirissä. Ohjaamolaitteiden tulee varoittaa kuljettajaa selkeästi, mikäli laite ei ole toiminnassa. Samalla junan nopeus tulee rajoittaa teknisesti enimmillään 80 kilometriin tunnissa.
