# Vakavat vaaratilanteet Jyväskylän lentoasemalla 5.4.2019

Onnettomuustutkintakeskus päätti turvallisuustutkintalain (525/2011) 2 §:n nojalla tutkia 5.4.2019 Jyväskylässä tapahtuneet vakavat vaaratilanteet kahden ilmavoimien lento-osaston välillä, sekä lento-osaston ja yleisilmailulentokoneen välillä. Turvallisuustutkinnan tarkoituksena on yleisen turvallisuuden lisääminen, onnettomuuksien ja vaaratilanteiden ehkäiseminen sekä onnettomuuksista aiheutuvien vahinkojen torjuminen. Turvallisuustutkintaa ei tehdä oikeudellisen vastuun kohdentamiseksi.

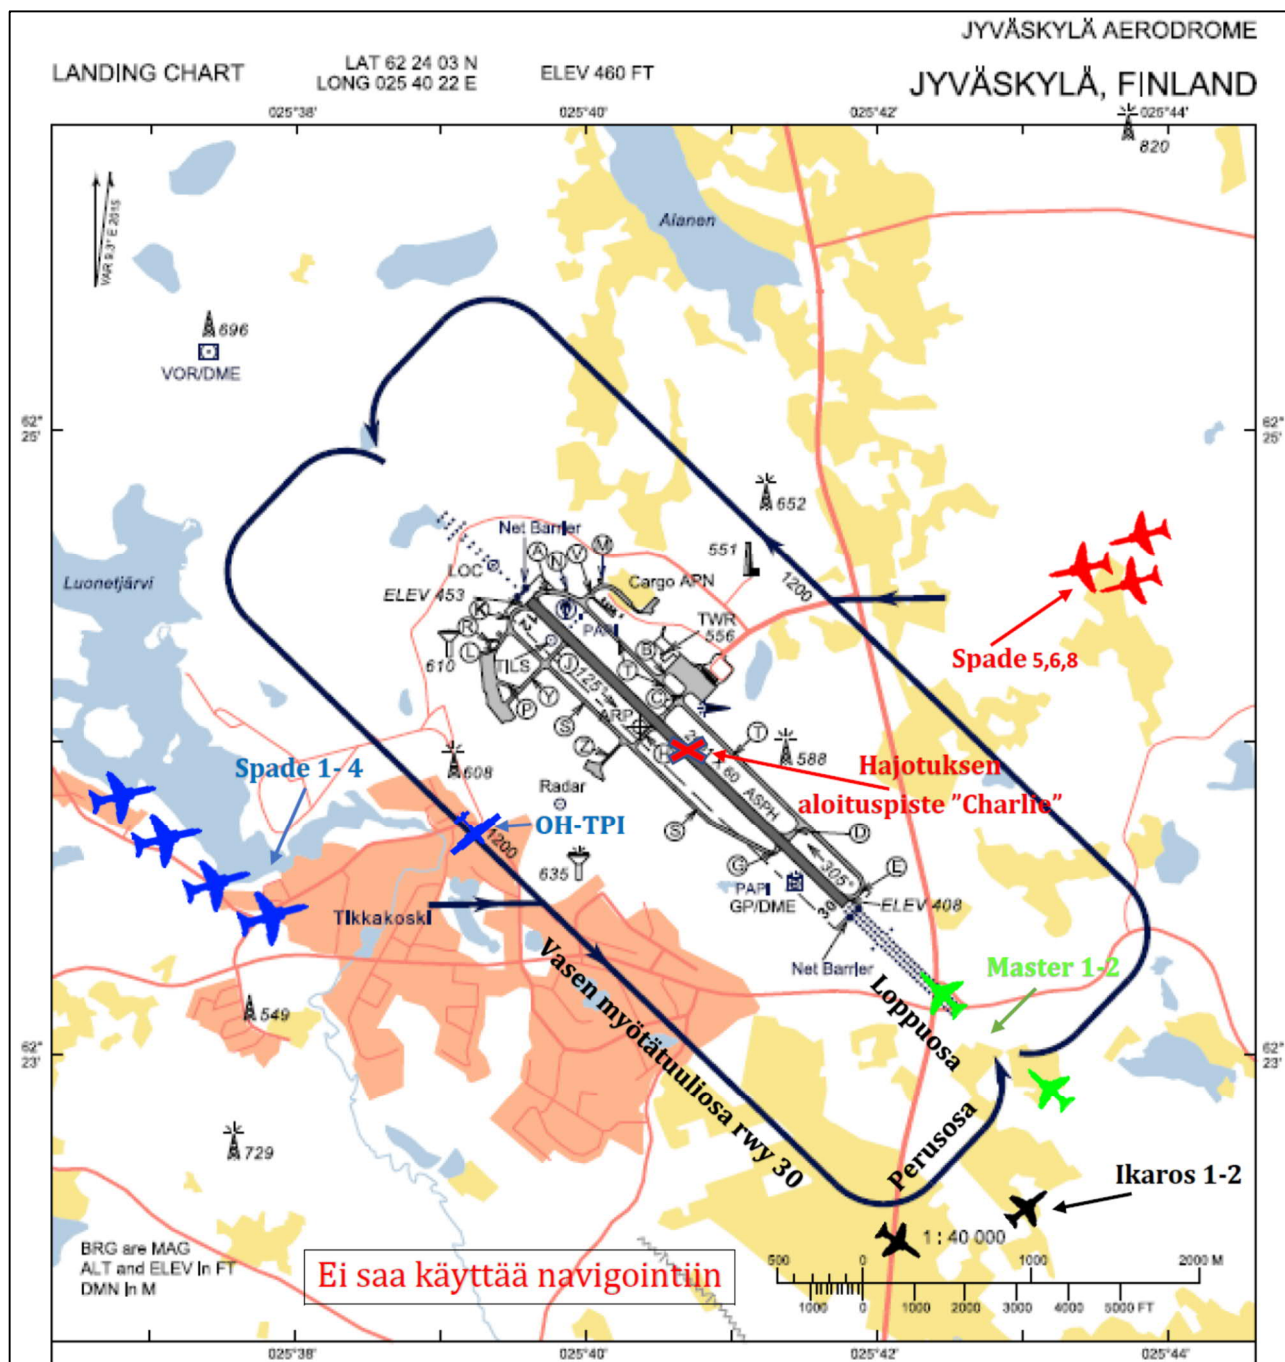
Kuva 2. Jyväskylän lentoaseman laskeutumiskartalle (ICAO) kuvattuna vakavien vaaratilanteiden kehittyminen. (Kuva: ANS Finland Oy, lisäykset OTKES).

Spade1-osaston johtaja ei saanut suoraan edessä lentävää OH-TPI:tä näkyviin ja aloitti rauhallisen noin 1.1 G:n<sup>11</sup> kaarron kääntäen osaston lentosuuntaa kymmenen astetta vasempaan. Kaarron tarkoituksena oli antaa tilaa myötätuuliosalla 30, lähes samalla korkeudella lentävälle OH-TPI:lle, jota osaston johtaja ei edelleenkaan saanut näkyviinsä. Kaarron seurauksena osaston muoto hajosi. Osaston kakkonen eli ensimmäinen siipikone oli myös pyrkinyt saamaan OH-TPI:n näkyviinsä. Ohjaaja ei huomannut ajoissa johtokoneen kaarron aloitusta ja joutui siksi väistämään johtokonetta alaspäin. Osaston kolmonen väisti kakkosta alaspäin ja rikkoi samalla lentokoneen sen hetkistä negatiivista G-rajoitusta. Osaston nelonen ei väistänyt muita lentokoneita. Nopeutta lentokoneilla oli väistöhetkellä 295 KIAS<sup>12</sup> (531 km/h). OH-TPI ei nähnyt noin 1 merimailin<sup>13</sup> etäisyydeltä ja alle 200 jalkaa (60 m) QNH yläpuolelta lentänyttä Spade1-osastoa.

Spade1-osaston ylittäessä kiitotietä myös Spade5-osasto oli liittymässä laskua varten kiitotien 30 oikealle myötätuuliosalle. Kun Spade1-osaston johtaja näki myötätuuleen liittyvät lentokoneet, hän ilmoitti TWR:n radiotaajuudella lentävänsä edessä yläpuolella kaartavan Hawk-parven läpi. Spade1 lensi Spade5-osaston lentokoneiden välistä hieman niiden alapuolelta.

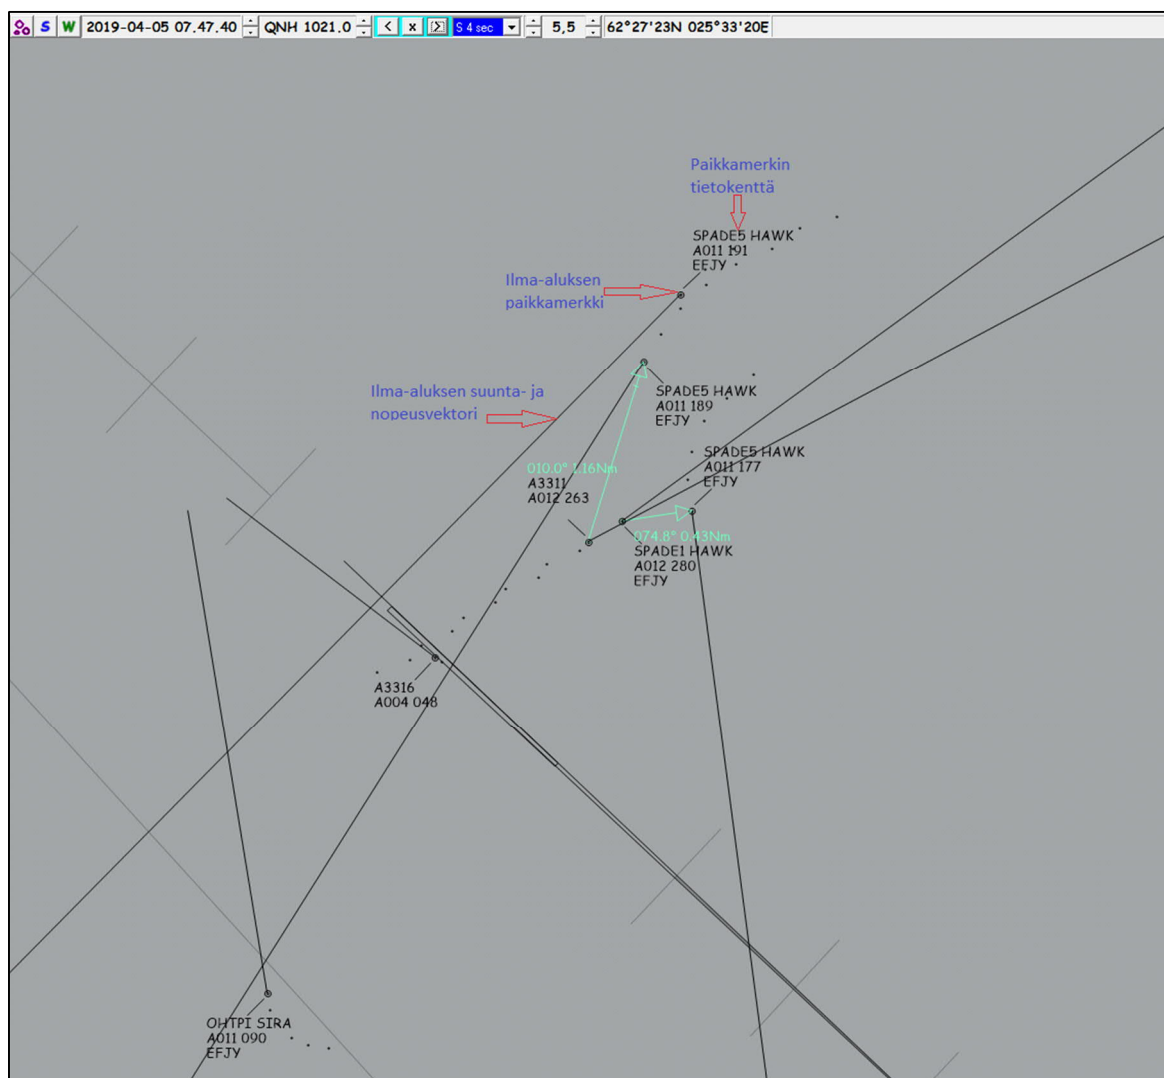
Kello 10.47:48 osastojen Spade1 ja Spade5 lentokoneet ilmoittivat epäselvästi TWR:n taajuudella näkevänsä toisensa. Tässä vaiheessa TWR tiedusteli, oliko Spade5 TWR:n taajuudella. Spade5 ilmoitti olevansa oikealla myötätuuliosalla 30, jolloin TWR ilmoitti Spade5:n olevan vuorolla 3 ja vuorolla 2 olevan neljä Hawkia, jotka ovat juuri tekemässä osaston hajotuksen (break) yläpuolella ja liittymässä pitkälle loppuosalle 30. Spade5 ilmoitti jatkavansa lähestymistä vuorolla 3 ja näkevänsä neljä lentokonetta vasemmalla puolellaan. Samalla se ilmoitti jatkavansa lentoa hetken aikaa ohjaussuunnalla 120 astetta kiitotien suuntaisesti. Tämän jälkeen kaikki lentokoneet laskeutuivat vuorolleen kiitotielle 30, Spade1-osaston tullessa viimeisenä laskuun kello 10.55.

Kuva 3. Spade1- ja Spade5-osastojen ohitustilanne UFBS-tutkaesitysjärjestelmästä tallennettuna. Kuvassa Spade1:n ja Spade5:n minimietäisyys on 0,43 mailia. (Kuva: Air Navigation Services Finland Oy, lisäykset OTKES)

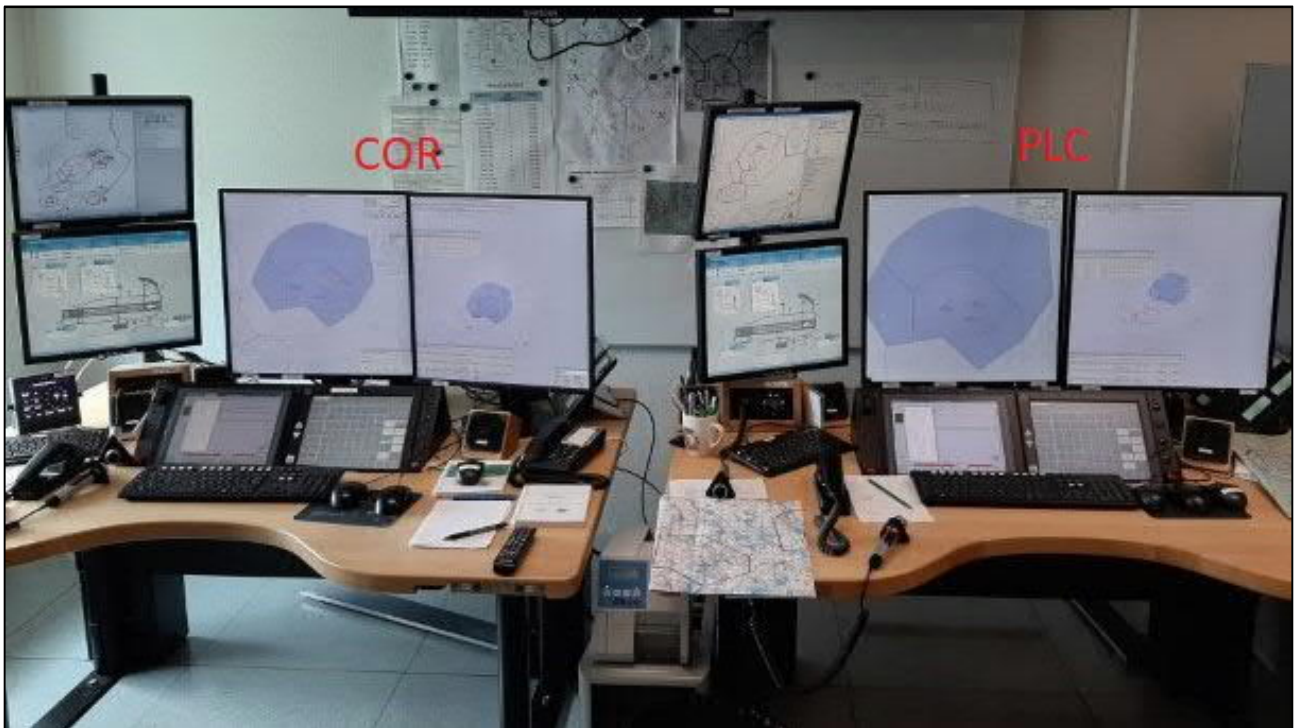
Kuva 7. Jyväskylän lennonjohdon COR- ja PLC-työpisteiden näytöt. COR vasemmalla ja PLC oikealla. Kuvassa olevien näyttöjen lisäksi vaaratilanteiden aikana yksi PLC-työpisteen näytöistä oli käännetty COR-työpisteelle. (Kuva: OTKES)

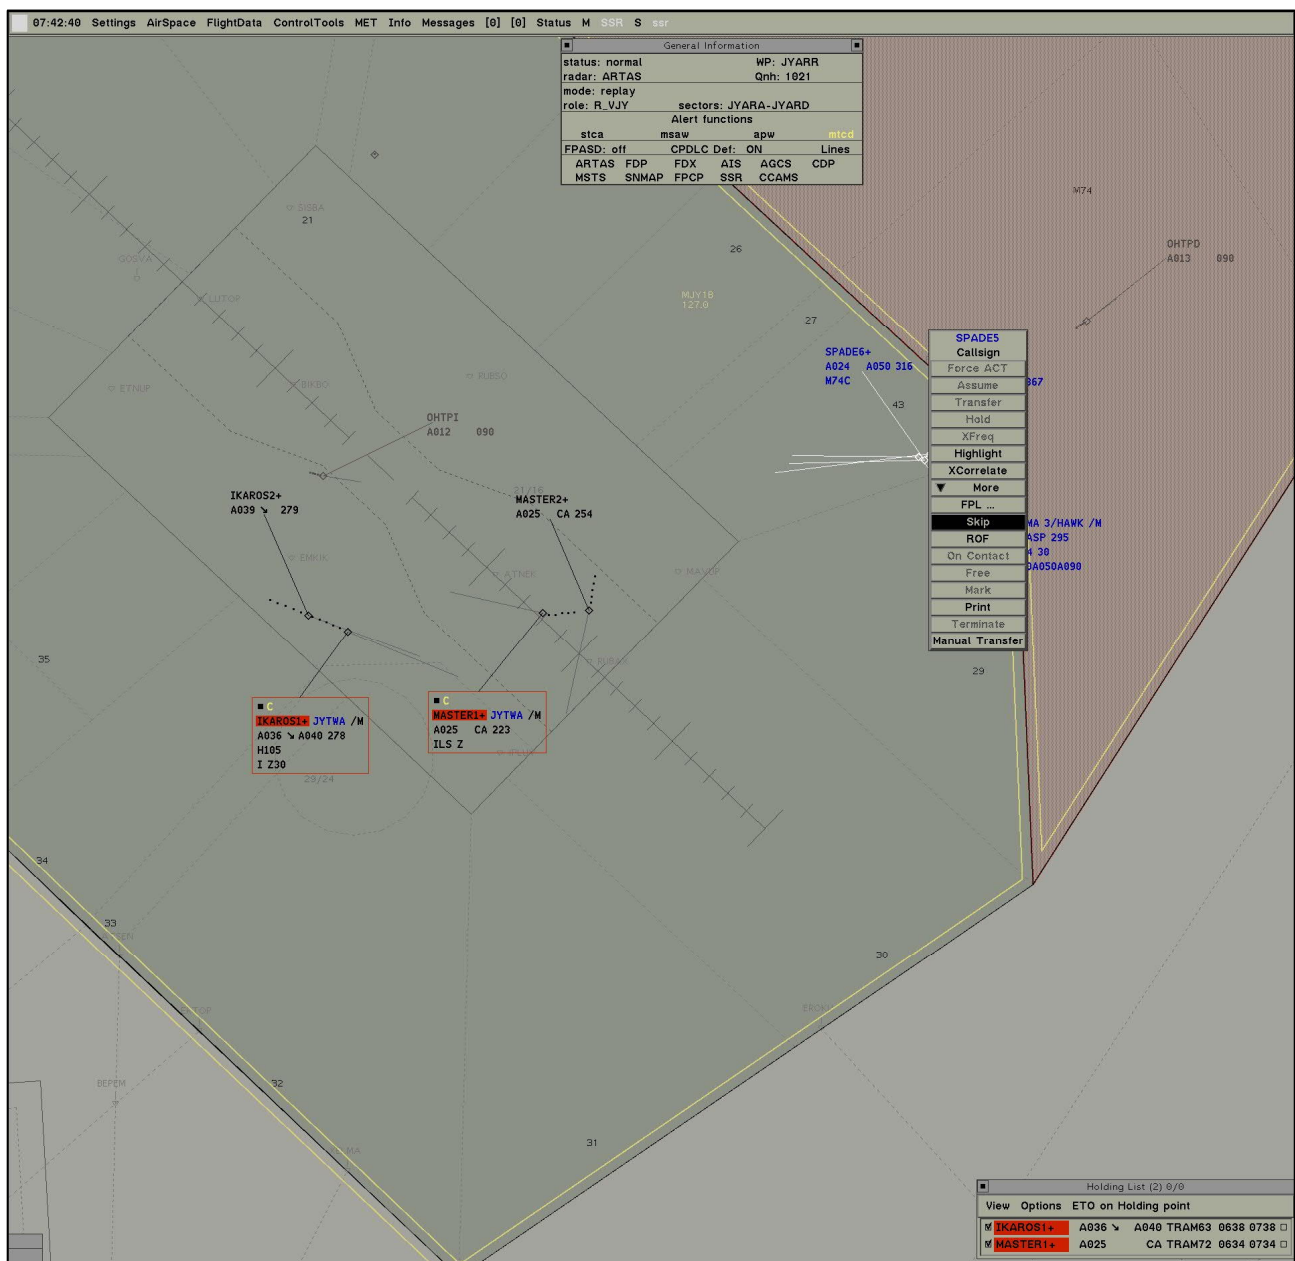
Esitysjärjestelmän ARR-työpisteen tallenteiden mukaan Spade5-osasto oli vastuualueelle (TMA) tultuaan IFR-statuksella Coordinated-tilassa. Spade1-osaston ottaessa radioyhteyden ARR-lennonjohtajaan hän oli valinnut näytöllään näkyvän Spade5-osaston johtokoneen tietokentän aktiiviseksi. Tietokentän kutsumerkkivalikossa (ns. Callsign Menu) on Skip-toiminto ollut valittuna aikaan 10.42.40. Työmenetelmäohjeistuksen mukaan toimintoa voidaan käyttää, mikäli ilma-aluksen lentoaika vastuualueella on viisi minuuttia tai vähemmän eikä siihen vaikuttavaa liikennettä ole. Tämän jälkeen Spade5-osaston lentotiedot olivat järjestelmässä edelleen Coordinated-tilassa, mutta COR-lennonjohtajan vastuulla aikaan 10.43.00, kunnes aikaan 10.43.10 ne oli päivitetty VFR-statukselle.

Kuva 9. ARR-työpisteen tallenne kello 10.42.40. ARR-lennonjohtajan näytöllä aktiivisella, sinisellä esitetyllä Spade5-osastolla Skip-toiminto valittuna. (Kuva: Air Navigation Services Finland Oy)

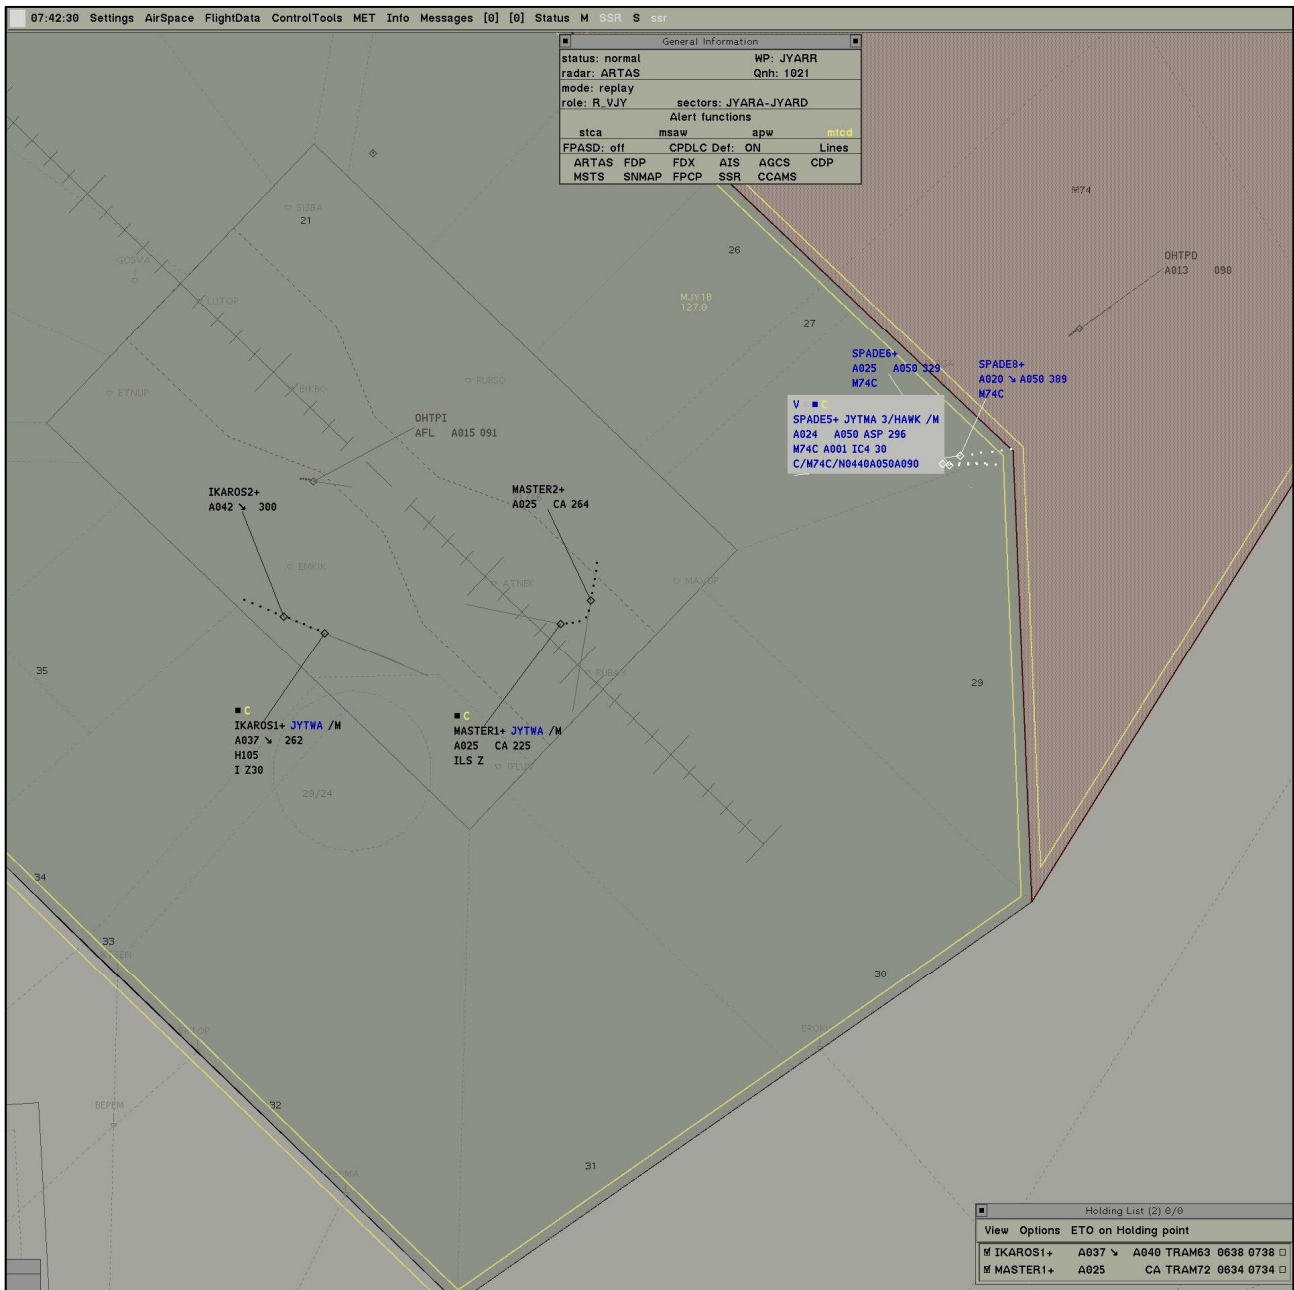
ARR-työpisteen tallenteista kävi ilmi, että Spade5-osaston kolmannen lentokoneen, kutsu-merkiltään Spade8, tyyppi oli järjestelmässä esitetty Hawk. Lentokoneen oikea tyyppi oli F18 Hornet. Virheellisen tiedon esittäminen perustuu TopSky-järjestelmän ominaisuuksiin, joista johtuen osastolentosuunnitelmien konetyyppi esitetään paikkamerkin tietokentässä osaston johtokoneen mukaan. Oikea konetyyppi on nähtävissä laajennetussa, niin sanotussa Extended-tietokentässä, joka lennonjohtajan on avattava eri toimenpiteellä sekä TWR:n lennonjohtoliuskoissa.

Kuva 10. ARR-työpisteen tallenne kello 10.42.30. Spade5-osaston TopSky-järjestelmän paikkamerkin tietokenttä valittuna (Selected-tilassa) vaaleanharmaalla pohjalla. Osaston konetyyppitieto on tietokentässä 3/HAWK. Spade8:n oikea konetyyppi oli kuitenkin F18 Hornet. (Kuva: Air Navigation Services Finland Oy)

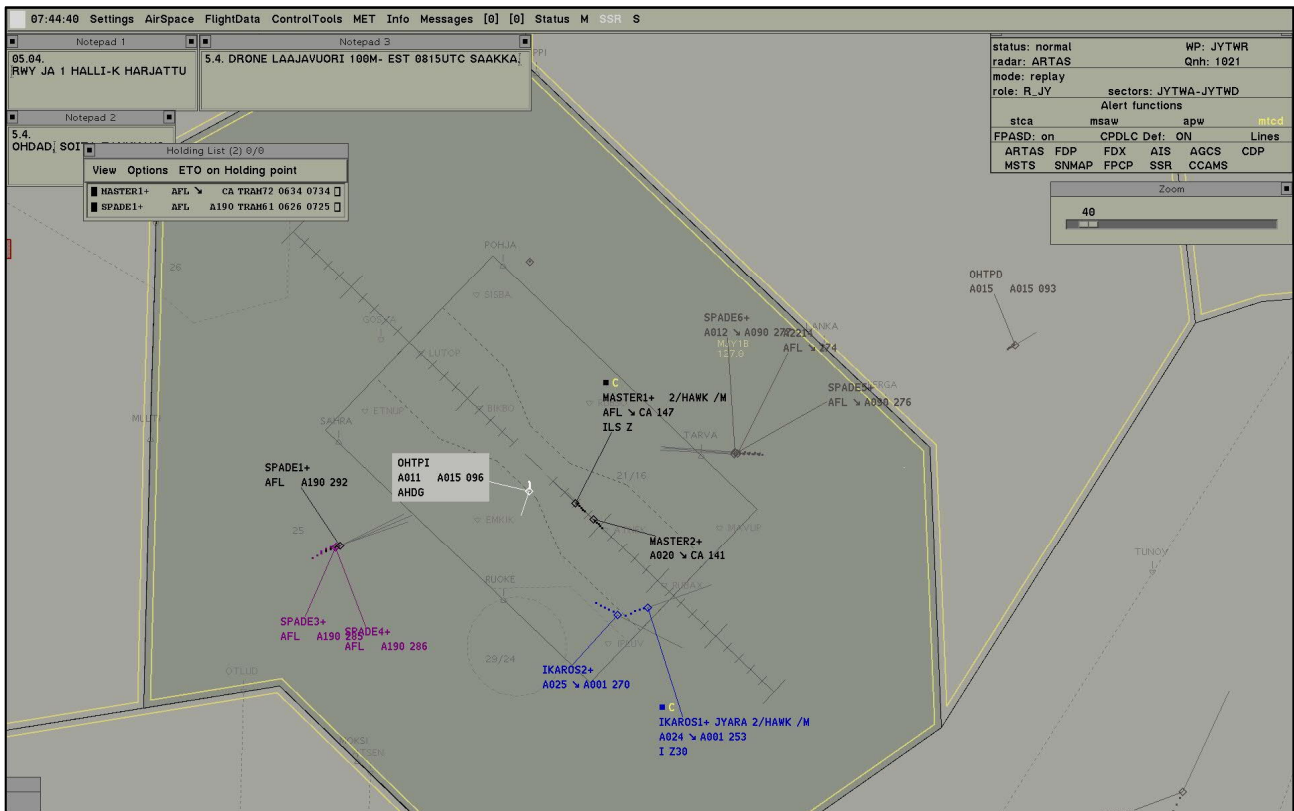
TopSky-esitysjärjestelmän TWR-tallenteista todettiin, että Spade1-osaston lentotiedot olivat TWR:lle siirtyessään edelleen IFR-statuksella. Lentotietoja ei ollut päivitetty vastaamaan

sen noudattamia lentosääntöjä. Lisäksi lento oli Concerned-tilassa. Lento esitetään vastaanot-  
tavalle lennonjohtajalle Concerned-tilassa, kun edellinen yksikkö tai työpiste ei ole ottanut  
sitä haltuunsa Assume-toiminnolla. Spade1-osaston tiedot oli päivitetty VFR-statukselle ja  
otettu On Contact-tilaan kello 10.47.00.

Kuva 11. TopSky-esitysjärjestelmän TWR-työpisteen tallenne kello 10.44.40. Spade1- ja Spade5-osas-  
tot saapumassa EFJY CTR:lle. Spade1-osaston lentosuunnitelma IFR-statuksella Concerned-  
tilassa, osaston johtaja mustalla ja siipikoneet magentan värisinä. Spade5-osasto VFR-  
statuksella Free-tilassa vaalean harmaalla. (Kuva: Air Navigation Services Finland Oy)

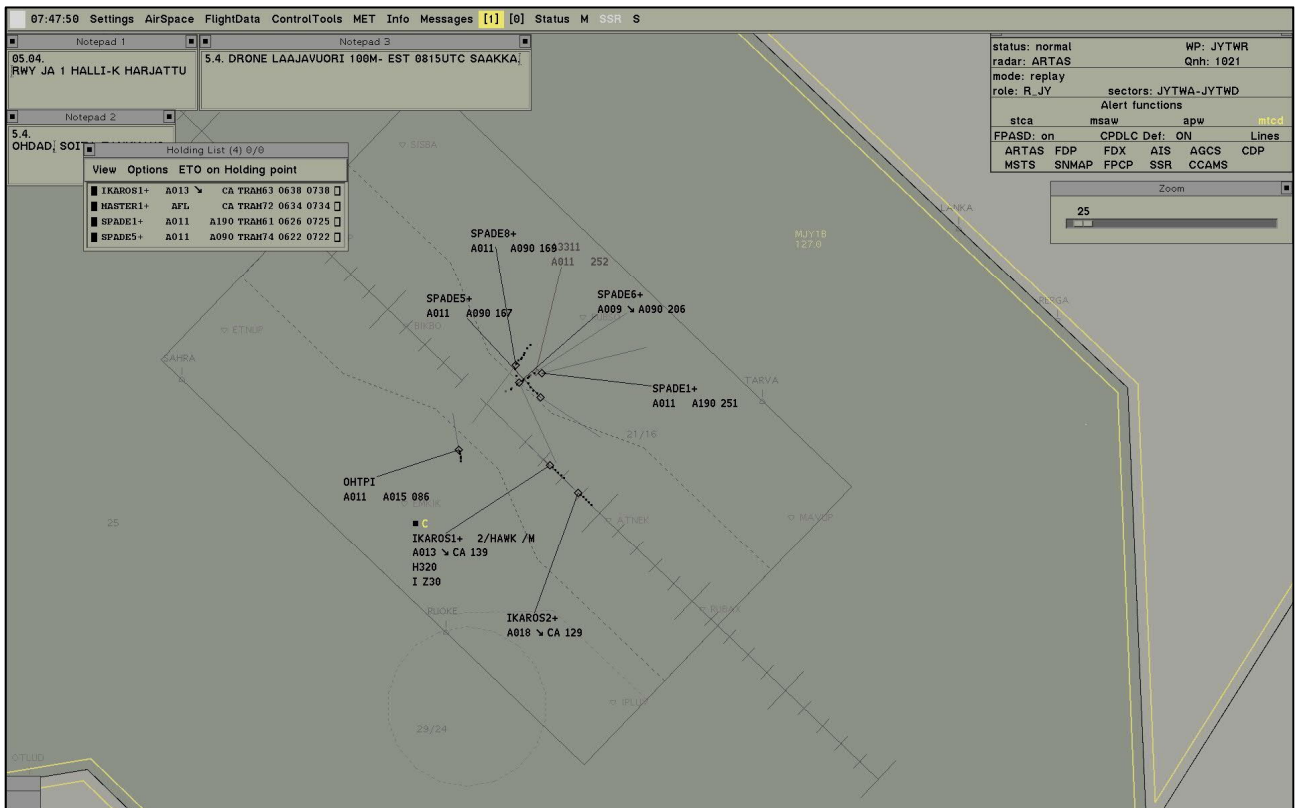
TWR:n tallenteesta käy ilmi, että Spade5-osasto tuli sen vastuualueelle kello 10.45.10. COR  
antoi osastolle ohjeen ottaa yhteyden TWR:iin kello 10.46.20 ja TWR sai radioyhteyden osas-  
toon kello 10.47.54, jolloin lento oli TWR:llä On Contact -tilassa.

Kuva 12. TWR-työpisteen tallenne kello 10.47.50. Spade1- ja Spade5-osastojen ohitus, molemmat osastot VFR-statuksella On contact -tilassa. (Kuva: Air Navigation Services Finland Oy)
