## Tutkintaselostus

Y2013-01

### **Lapsen kuolemaan johtanut ratsastusmaneesin sortuminen Laukaassa 13.2.2013**

### COLLAPSE OF RIDING HALL IN LAUKAA THAT LED TO CHILD'S DEATH ON 13 FEBRUARY 2013

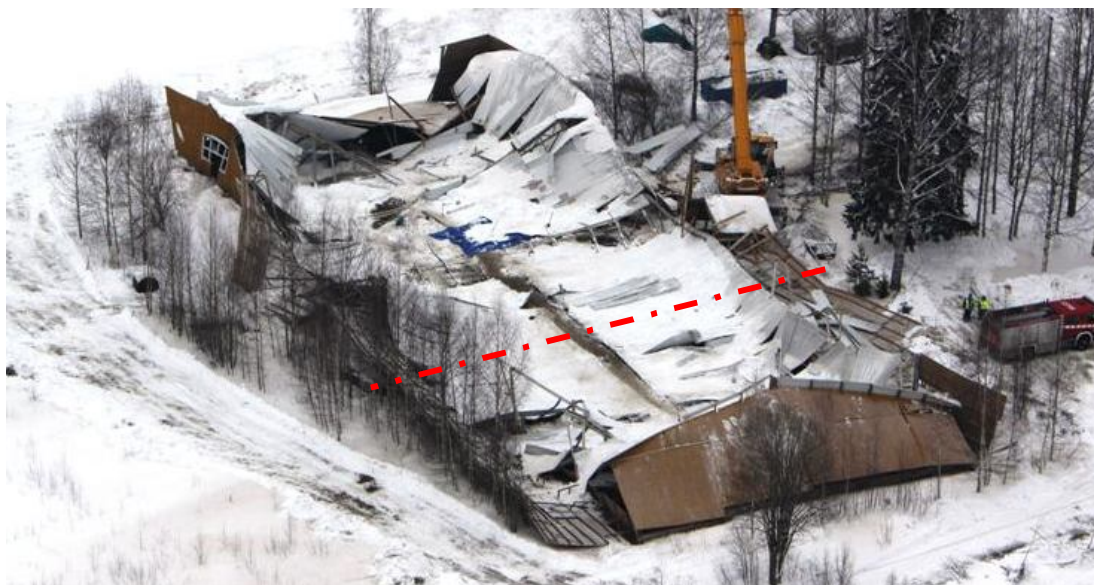
Sortumatapahtuma oli äkillinen ja rakennus sortui lähes kokonaan. Ainoastaan maneesirakennuksen päätyseinät jäivät osittain pystyyn, nekin voimakkaasti sisäänpäin taipuneina (Kuva 2). Maneesin kyljessä sijainnut, välinevarastona toiminut puurakenteinen pieni varasto säilyi pystyssä saaden kuitenkin voimakkaita muodonmuutoksia.

*Kuva 2. Sortunut maneesirakennus. Kuva on otettu lännen suunnasta. Teräskehät kääntyivät kohti pistekatkoviivalla merkittyä kohtaa. (kuva: Puolustusvoimat)*

*Figure 2. Collapsed riding hall building. The picture was taken from the west. The steel frames had tilted in the direction of the point marked with a broken line.*

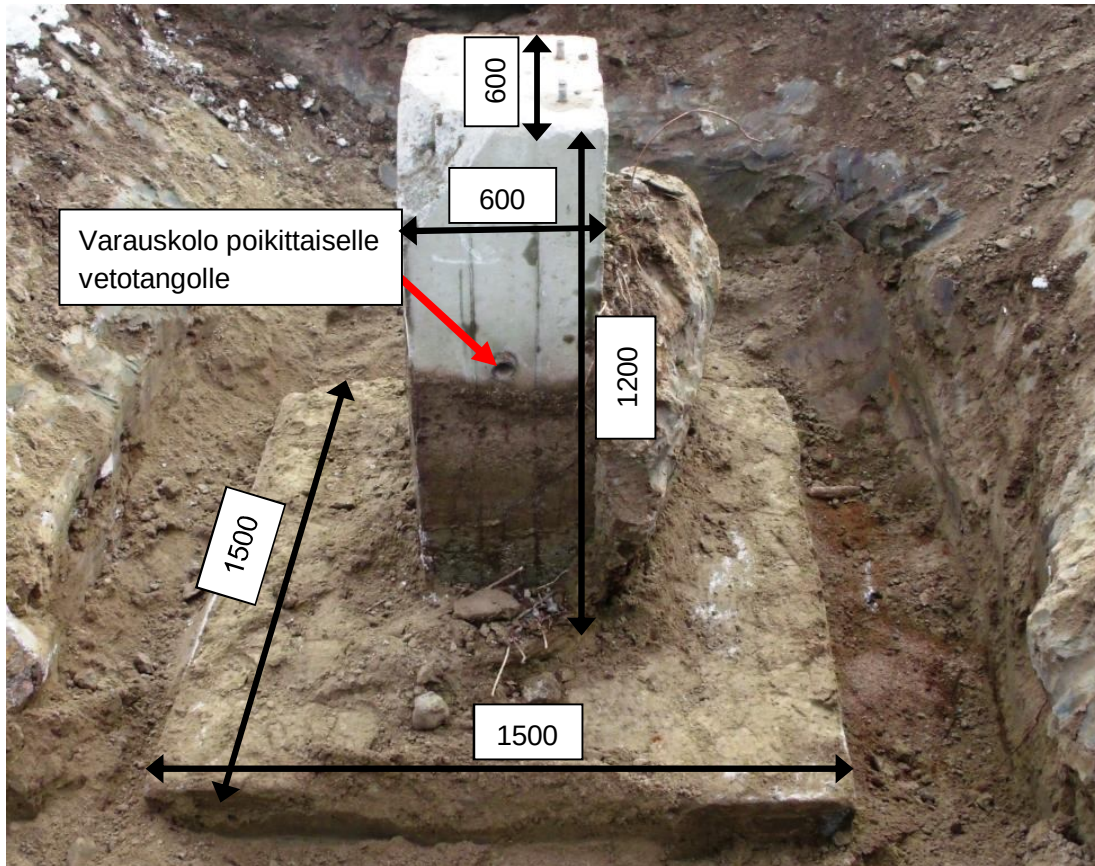
Perustukset muodostuivat paikalla valetuista betonianturoista, joissa oli erillinen valettu pilari (kuva 3). Anturan mitat olivat noin 1,5 x 1,5 metriä ja paksuus 0,4 metriä. Pilariosan mitat olivat noin 0,6 x 0,6 metriä ja korkeus 1,2 metriä. Pilariosan yläreuna oli noin 0,3 metriä maneesin lattiapinnan tason yläpuolella. Perustuksien yläosissa oli vaarusreiät rakennuksen poikkisuuntaisille anturoiden välisille vetotangoille. Vetotankoja ei kuitenkaan ollut asennettu.

Kuva 3. Kolminivelkehän perustus. Mitat millimetreinä.

Figure 3. Foundation of three-hinged frame. Measurements in millimetres.

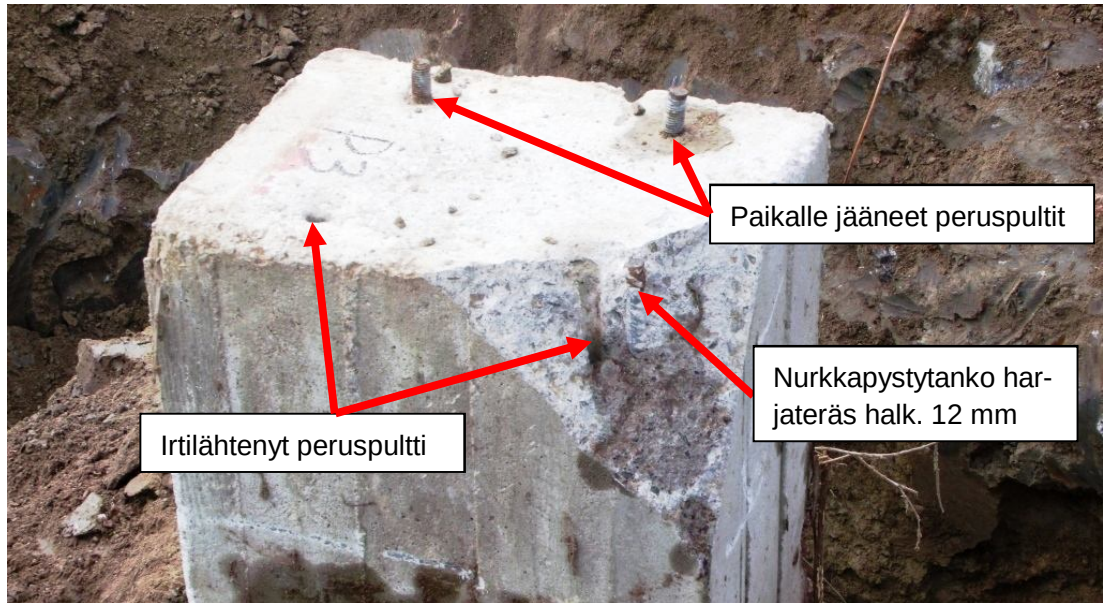
Peruspultteina oli käytetty kuumasinkittyä, lujuusluokaltaan 5.6 kierretankoa. Kierretangon lujuusluokka ei ilmennyt suunnitelmissa. Kierretangot oli valettu betoniin ilman ankkurikappaleita tai tankoihin tehtyjä paksunnoksia. Tämä ilmenee irtilähteneinä peruspultteina, joissa ei ollut kyseisiä ankkureita (kuva 4).

Kuva 4. Peruspulttit.

Figure 4. Anchor bolts.

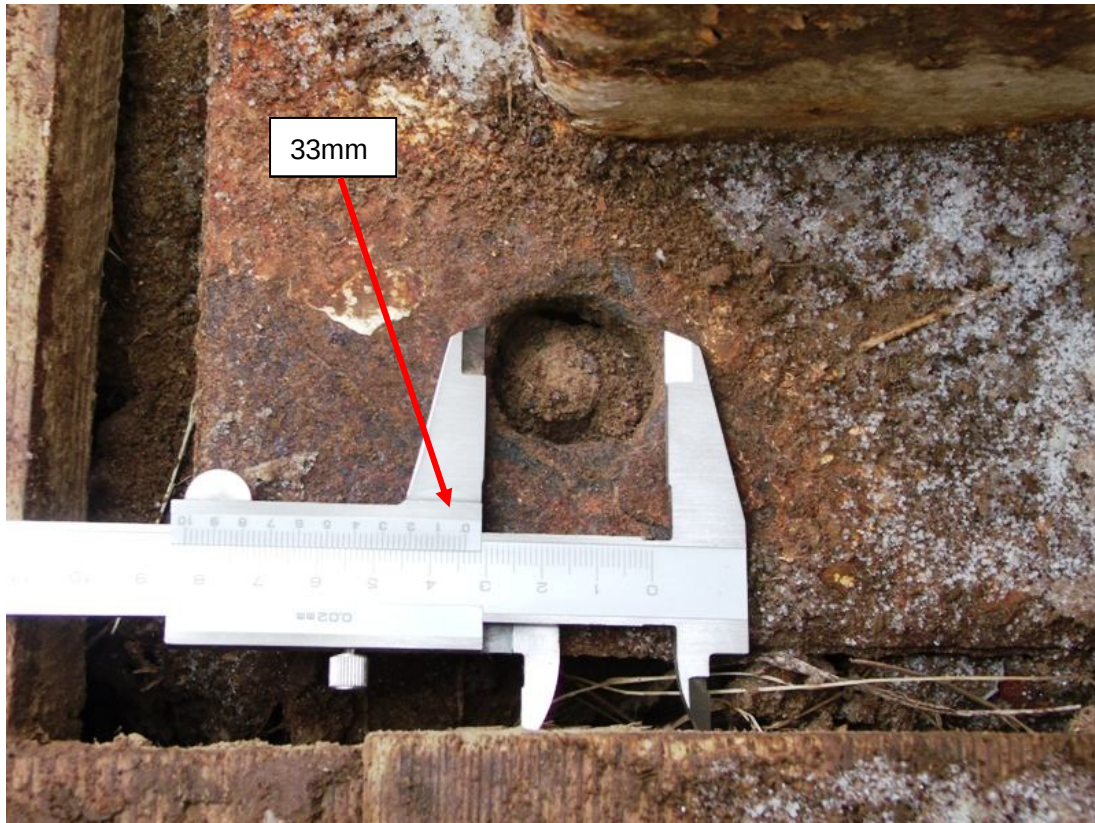
Pohjalevyjen pulttiliitoksen suunniteltu reikäkoko oli halkaisijaltaan 22 mm. Reikiä oli asennusaikana jouduttu suurentamaan polttoleikkaamalla ilmeisesti asennustoleranssin ylittymisen takia (kuva 5). Reiät olivat paikoitellen niin suuria, että peruspulttien mutterit mahtuivat reikiin. Muttereiden alla ei ollut aluslevyjä.

Kuva 5. Polttoleikkaamalla suurennettu reikä. Pulttipituus oli liian lyhyt, joten mutterit ovat jääneet asentamatta. (kuva: poliisi)

Figure 5. A hole widened by flame-cutting. Because the bolts were too short, the nuts were not added.

Yhdessä pohjalevyssä oli kaksi peruspulttia jäänyt ilman mutterin asennusta ilmeisesti liian lyhyen peruspultin vuoksi (kuva 5). Myös osassa muista liitoksista peruspulttien pituudet eivät ilmeisesti riittäneet, sillä muttereita oli jälkien mukaan irronnut. Näissä mutterit ovat olleet kierrettynä kiinni alle 10 mm syvyydeltä

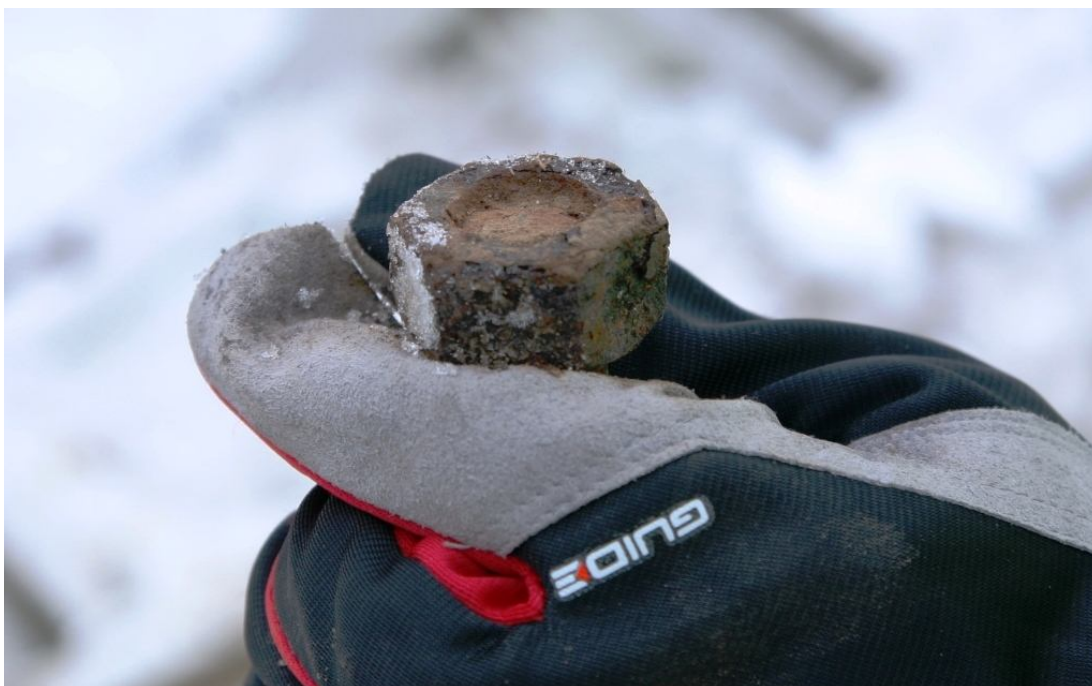
Kuva 6. Riittämätön peruspultin tunkeuma mutteriin nähden.

Bild 6. Otillräcklig inträngning av fundamentbulten i förhållande till muttern.

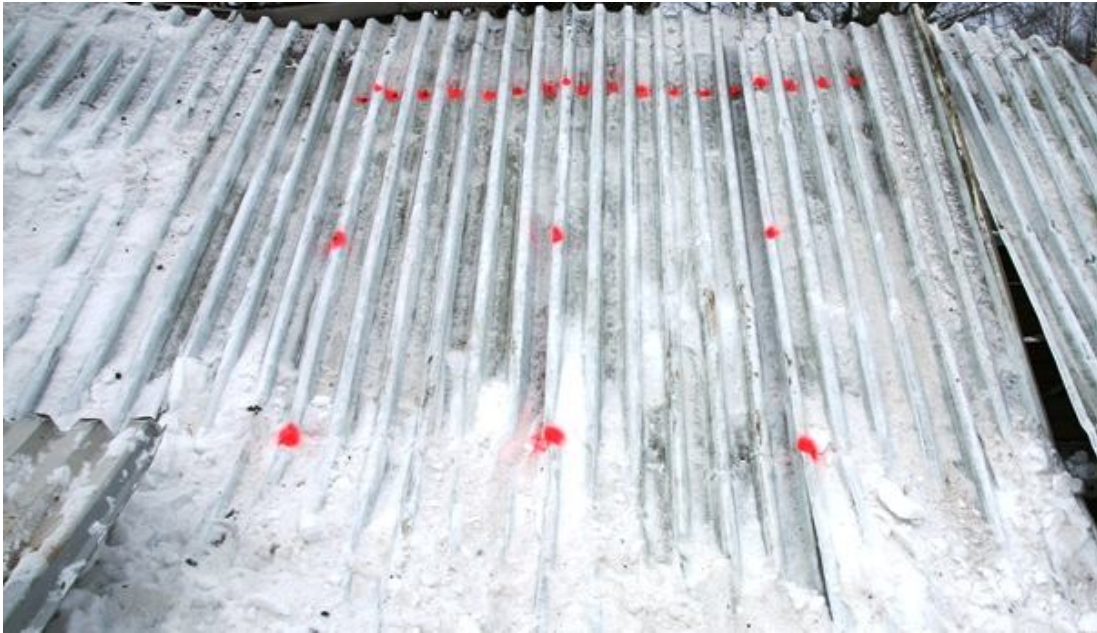
Kattorakenteiden kevytorret sekä kattopellit oli kiinnitetty itseporautuvilla teräsruuveilla. Kiinnitykset olivat paikoillaan romahduksen jälkeen (kuva 7). Kevytorren ja kattopellin yhteenruuvaus oli tehty räystäillä ja harjalla jokaisen poimun pohjalta. Muualla ruuvaus oli suoritettu joka kuudennen poimun päältä.

Kuva 7. Poimulevyn ruuvausrasteri. Kuva harjalta räystäälle päin.

Figure 7. Screw-position grid for corrugated sheet. Picture of roof ridge taken in the direction of the eaves.

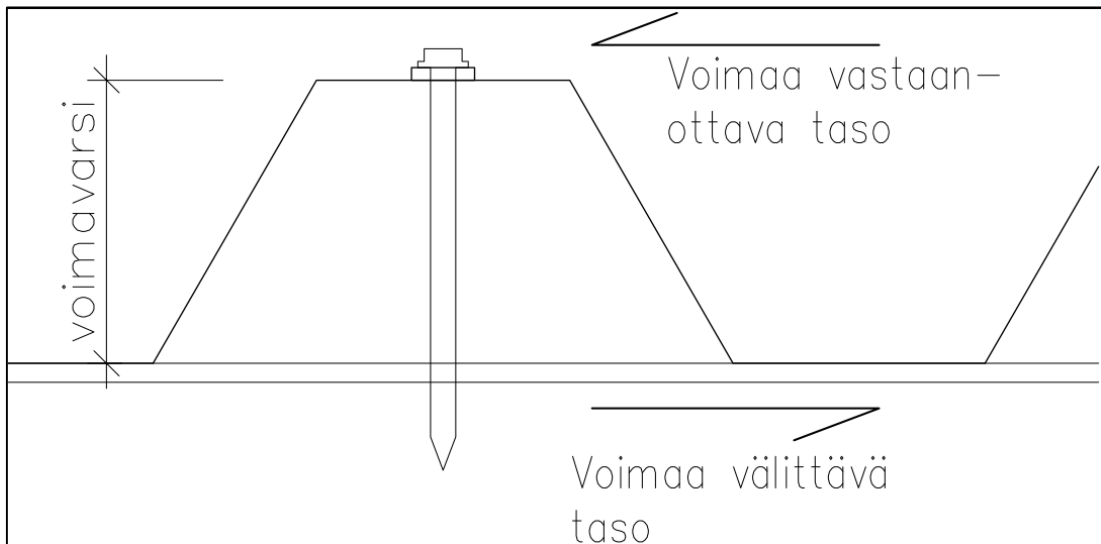
Poimun päältä ruuvaus aiheuttaa leikkausvoimia siirrettäessä momenttivarren, jonka pituus on yhtä kuin pellen profiilin korkeus (kuva 8). Ruuvien siirtymä momenttikuormituksessa aiheuttaa rakennuksessa muodonmuutoksia. Kuitenkaan tällaisista muodonmuutoksista aiheutuneita jälkiä ei havaittu.

Kuva 8. Leikkausvoiman siirtyminen poimun päältä ruuvauksessa.

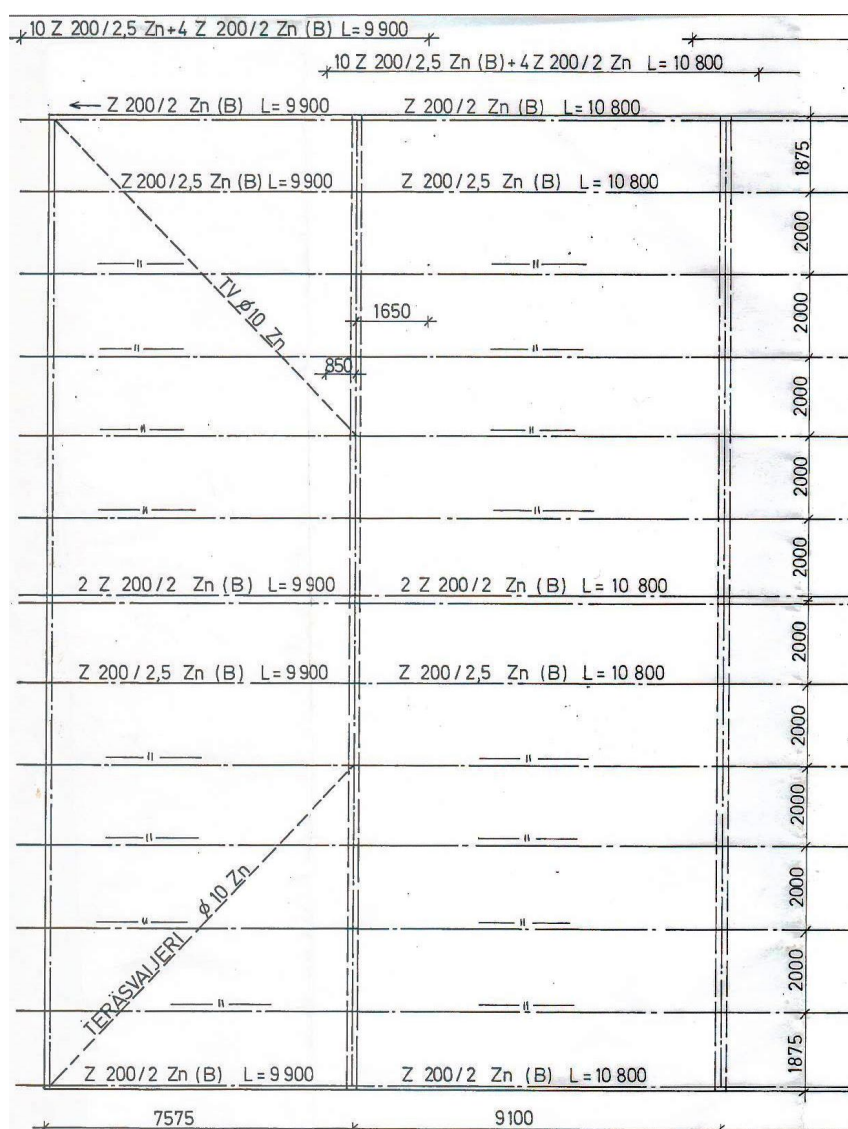
Rakennesuunnitelmat oli tehnyt rakennuksen tuoteosatoimittaja. Rakennesuunnitelmissa esitettiin yleistasoisesti teräksisten rakenneosien koot ja ulkomitat. Lisäksi tasopiirroksessa esitettiin rakenneosien sijoituspaikat mittoineen, sekä rakennuksen päätyalueille, katon lapetasoon asennettavat vinoвайjerit (kuva 9). Näitä ei kuitenkaan ollut asennettu. Suunnitelmissa oli maininta hitsausaumasta merkinnällä "Hitsit HLO" sekä merkintä terästen pintakäsittelystä "Puhdistus Sa 2,5 + 2x ALKYD 80 my". Merkinnälle "HLO" ei löytynyt tarkempaa selitystä.

Kuva 9. Rakennepiirros rakennuksen päädyn runkorakenteesta.

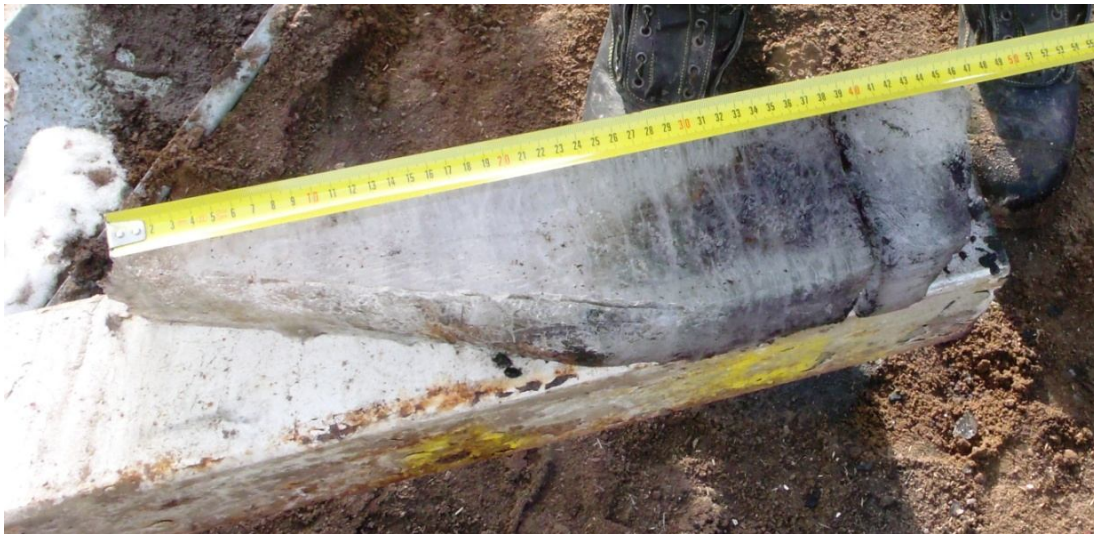
Rakennuksen katosta tihkuva kondenssivesi on valuessaan teräsrakenteita pitkin pääsyt ilmeisesti huokoisesta hitsausliitoksesta alapaarteeseen, joka liittyy sortuman alkupisteeksi epäiltyyn liitokseen. Jääkerroksen pituus oli 47 cm (kuva 10). Tavallisesti umpeen hitsatun rakenteen sisään ei muodostu kosteutta. Liitoshitsille on muodostunut mahdollisesti lisäjännitystä veden jäätyminen seurauksena. Kuitenkaan liitoksessa ei ollut havaittavissa merkkejä jäätyamisen aiheuttamista muodonmuutoksista.

Kuva 10. Alapaarteen jääkertymä (musta viiva on leikkauksen aiheuttama pintasula).

Figure 10. Ice accrued on bottom chord (the black line is surface melting caused by cutting).

Kondenssivedestä aiheutunut jään kertyminen vaurioituneeseen liitokseen on saattanut olla lisätekijä sortuman alkutekijänä, mutta näyttöä tästä ei ole. Jäätyminen on voinut aiheuttaa liitokseen lisärasitusta.

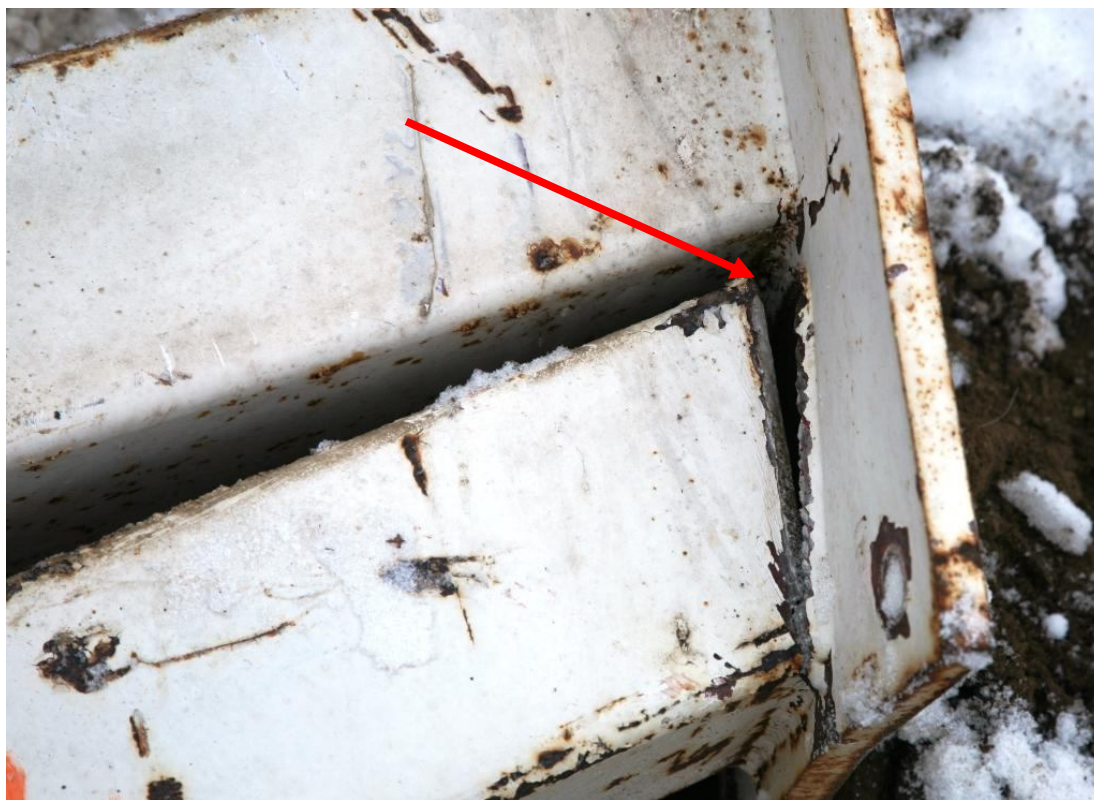
Teräsrakenteiden liitoksien geometria ei antanut edellytyksiä tehdä kaikkiin liitoksiin kunnollista hitsiliitosta. Esimerkiksi kehän harjaliitoksen kohdalla molempien paarteiden hitsaaminen pienahitsillä putken ympäri päätylevyyn oli mahdotonta (kuva 12). Samantyyppisiä tilaongelmia oli havaittavissa useissa liitoksissa.

Kuva 11. Harjaliitoskappale, jonka ympärihitsaus oli mahdotonta tilanpuutteen takia. (kuva: poliisi)

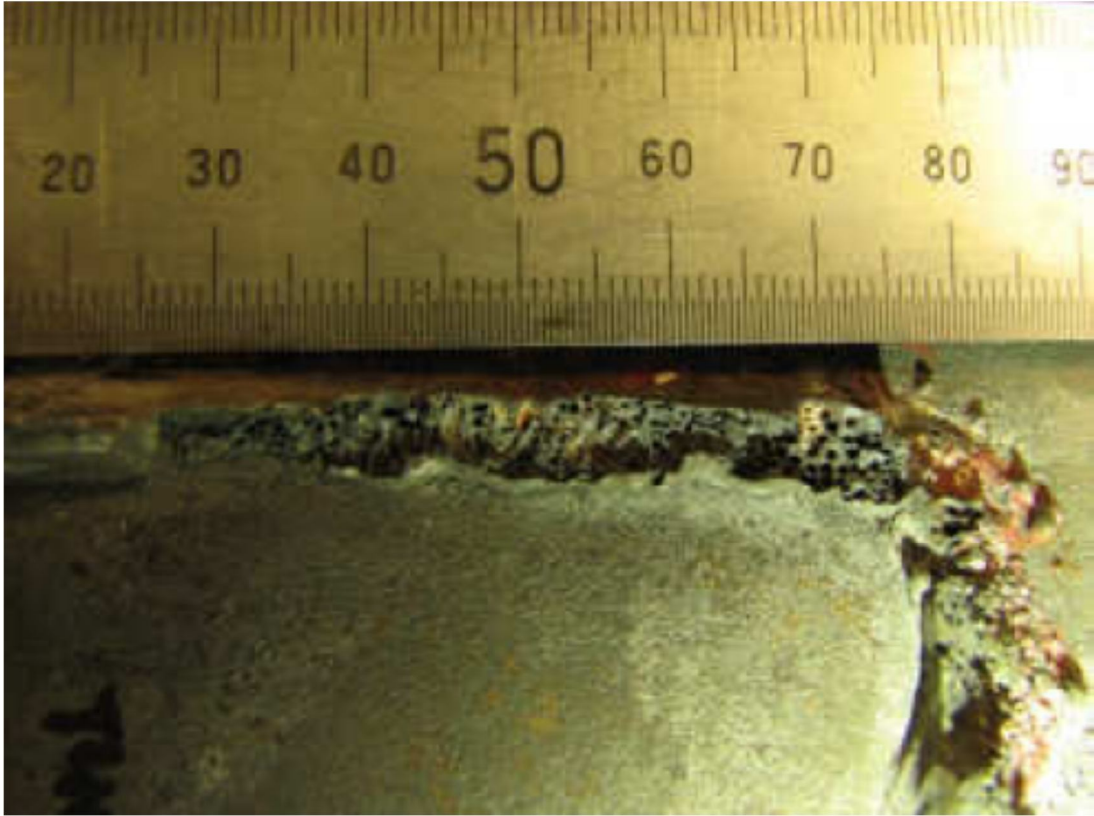
Teräsrakenteissa olleet tutkitut hitsiliitokset olivat pääsääntöisesti puutteellisia. Hitsiliitoksien hitsimitat olivat teräksien seinämävahvuuksiin nähden liian pienet. Yleisohjeena pidettyä pienahitsin kokoa 1,1–1,2 x ainesvahvuus ei ollut noudatettu. Yleisohjeesta voi-

daan poiketa, jos suunnitelmissa on toisin mainittu. Tällaista mainintaa ei ollut. Osassa hitsauksia esiintyi huokoisuutta niin paljon, että se vaikutti hitsauksen laatuun ja kestävyteen oleellisesti (kuva 12).

Kuva 12. Haurasta hitsiä puolet hitsin pituudesta. (kuva: Lappeenrannan teknillinen yliopisto)

Figure 12. Fragile weld accounts for half the length of the weld.

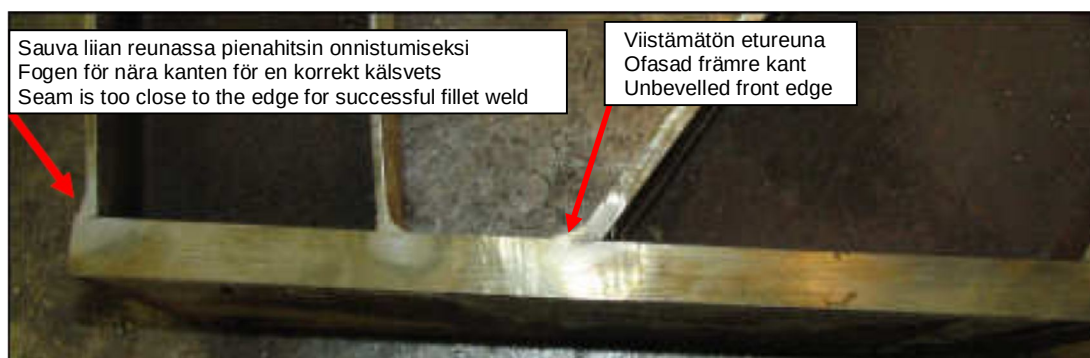
Hitsien railomuodot eivät pääsääntöisesti olleet tarkoituksenmukaisia. Terävässä kulmassa liittyvään sauvaan ei ollut tehty viistettä, jolloin pienahitsin tunkeumaa ei juuri-kaan päässyt syntymään (kuva 13). Päittäishitsauksissa oli juurituenta ja viistämiset tekemättä, mikä havaitaan hitsin läpisulamisena ilman tartuntaa. Lisäksi päittäissaumoissa viistäämättömyys aiheutti pintahitsin ilman sauman täyttymistä (kuva 14).

Kuva 13. Juuriliitoksen hitsausvirheitä. (kuva: Lappeenrannan teknillinen yliopisto)

Figure 13. Welding errors in back welded joint.

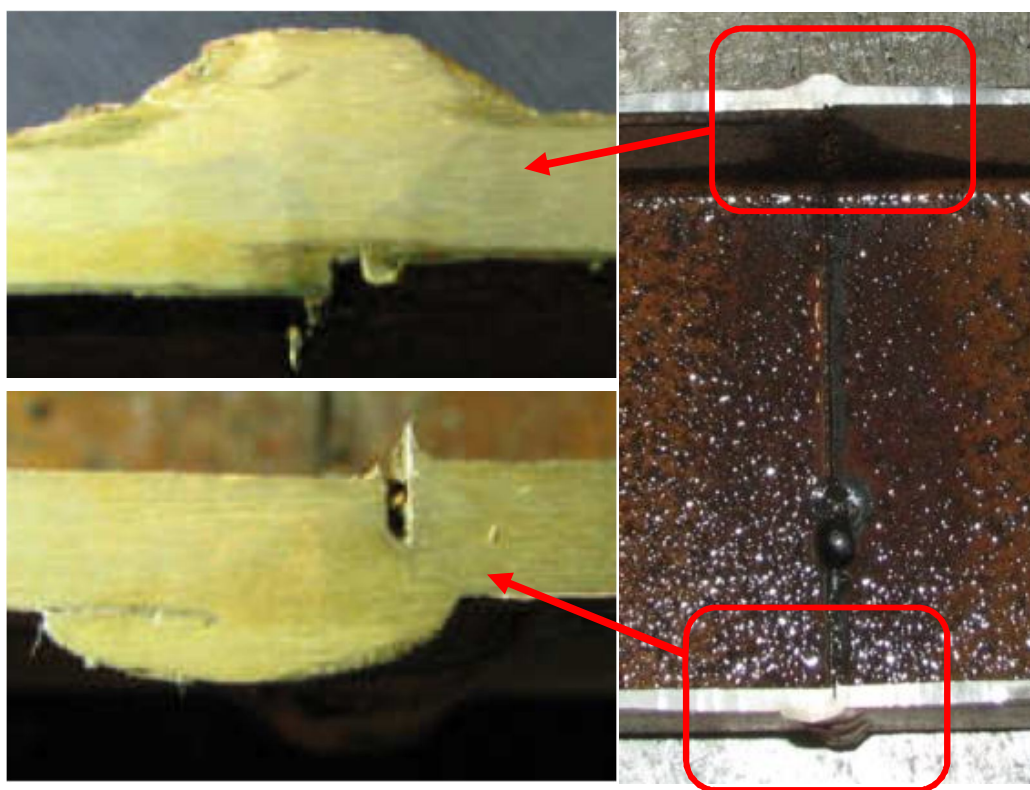
Kuva 14. Päittäisliitoksen hitsausvirheitä. (kuva: Lappeenrannan teknillinen yliopisto)

Bild 14. Svetsfel i stumsvetsförbindningen.

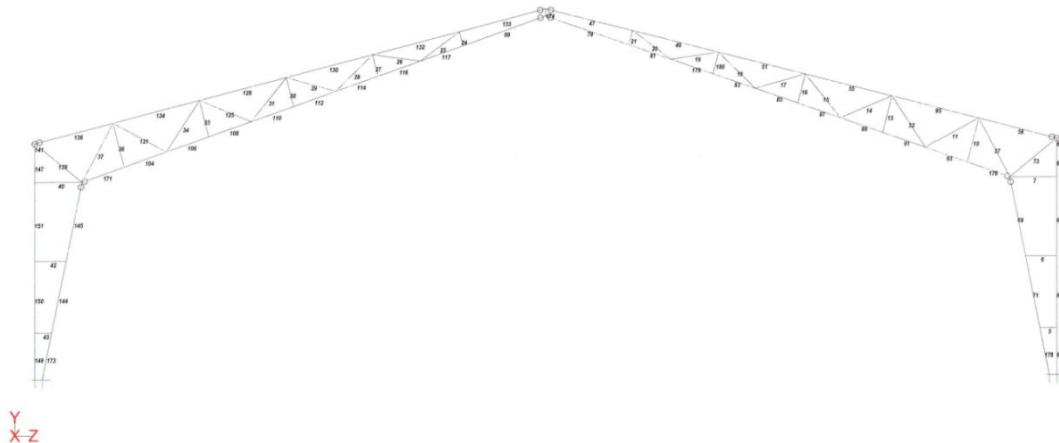
Kuva 15. Teräskolminivelkehän laskentamalli. (kuva: Aaro Kohonen Oy)  
 Bild 15. Beräkningsmodell för treledsram i stål.  
 Figure 15. Calculation model for metal three-hinged frame.

Useiden sauvojen rasitukset olivat moninkertaisia laskentakuormien kapasiteetteihin nähden. Teräsrakenteiden puristussauvojen hoikkuudet olivat paikoin niin suuria, että laskenta-analyysin rajahoikkuudet ylittyivät.

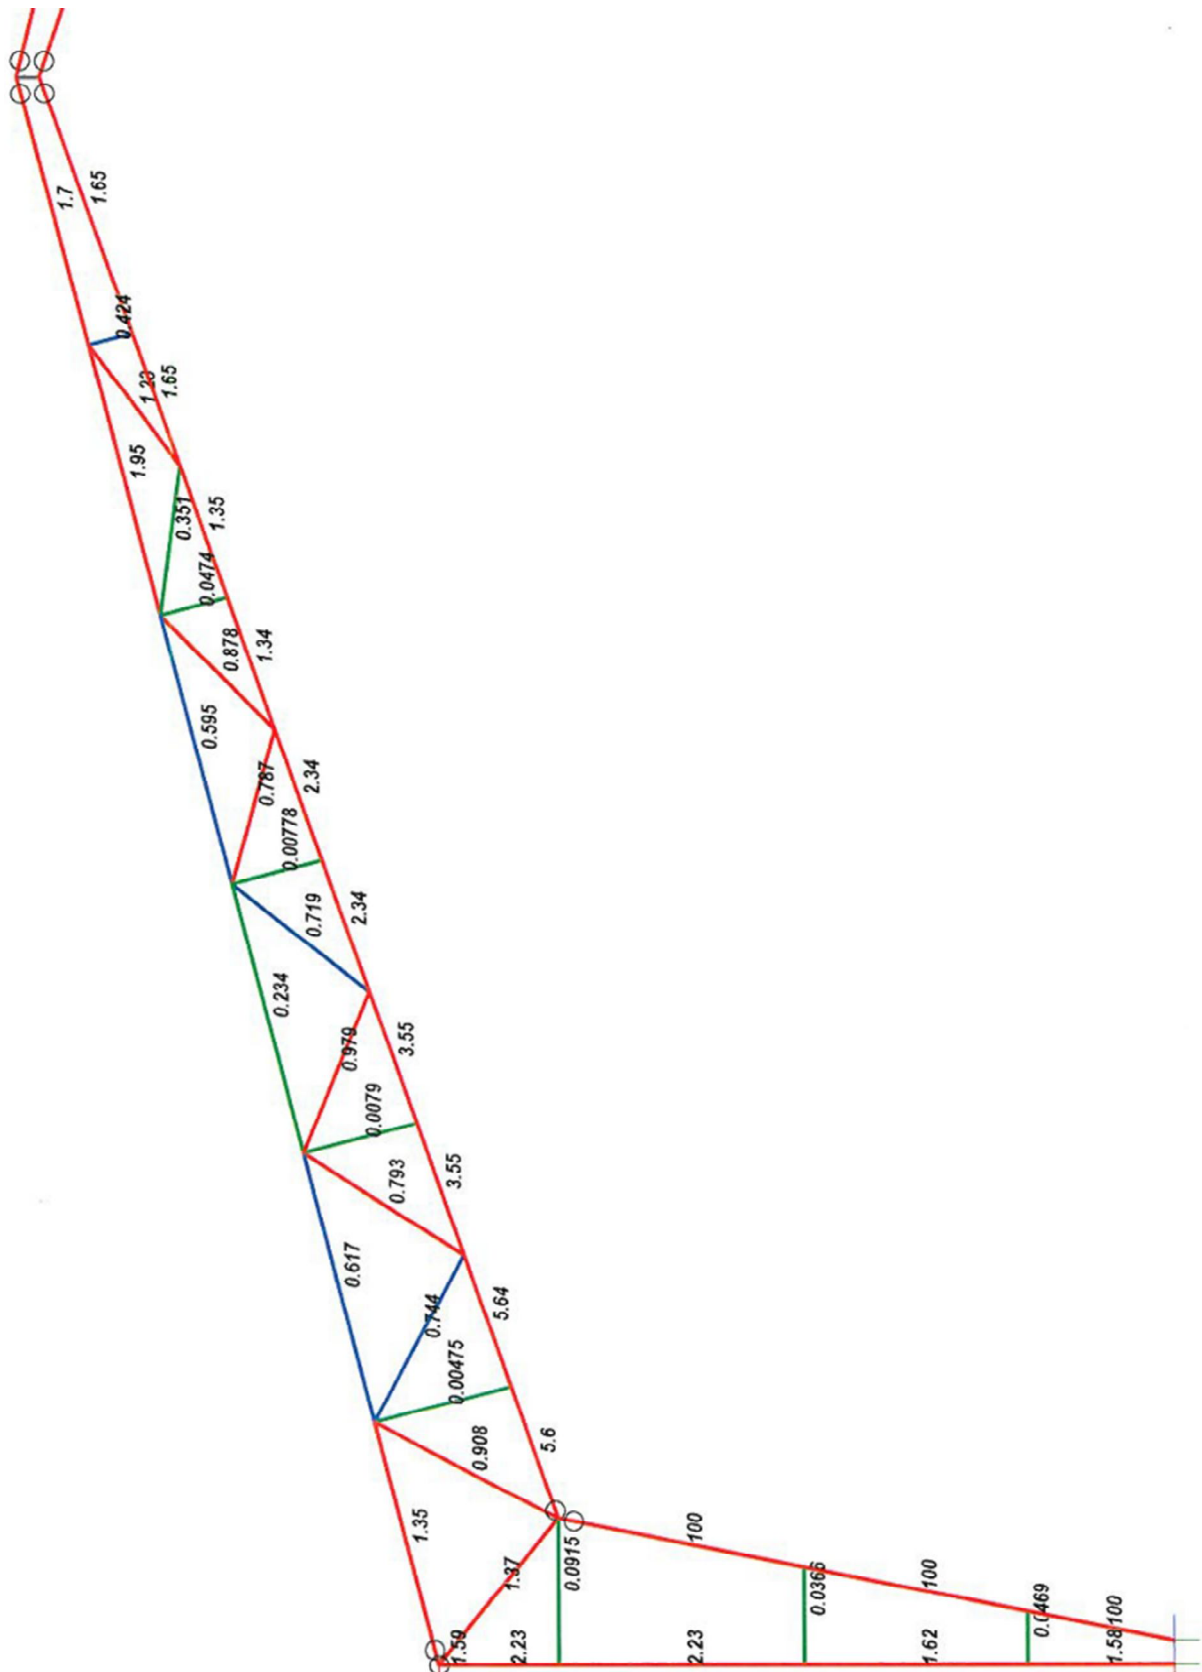
Epäilty vaurion alkukohta eli kolminivelkehän niin sanottu kainaloliitos oli 2,45-kertaisesti alimitoitettu laskennallisiin rasituksiin nähden.

Laskennassa ei huomioitu jälkivalamattoman juuriliitoksen aiheuttamaa, mahdollisesta lisääkiertymästä johtuvaa lisärasitusta.

Kuva 16. Sauvojen rasitusasteet. (kuva: Aaro Kohonen Oy)
