Lentokoneen evakuointi ohjaamoon muodostuneen savun takia Helsinki-Vantaan lentoasemalla 30.6.2020

ALKUSANAT

Onnettomuustutkintakeskus aloitti turvallisuustutkintalain (525/2011) 2 §:n nojalla 30.6.2020 alustavan tutkinnan samana päivänä tapahtuneesta vaaratilanteesta, jossa reittilennolla laskeutumisen jälkeen ohjaamoon muodostui savua ja matkustajat evakuoitiin Helsinki-Vantaan lentoaseman rullaustiellä. Alustavan tutkinnan perusteella todettiin, että tarvetta varsinaiselle tutkinnalle ei ole.

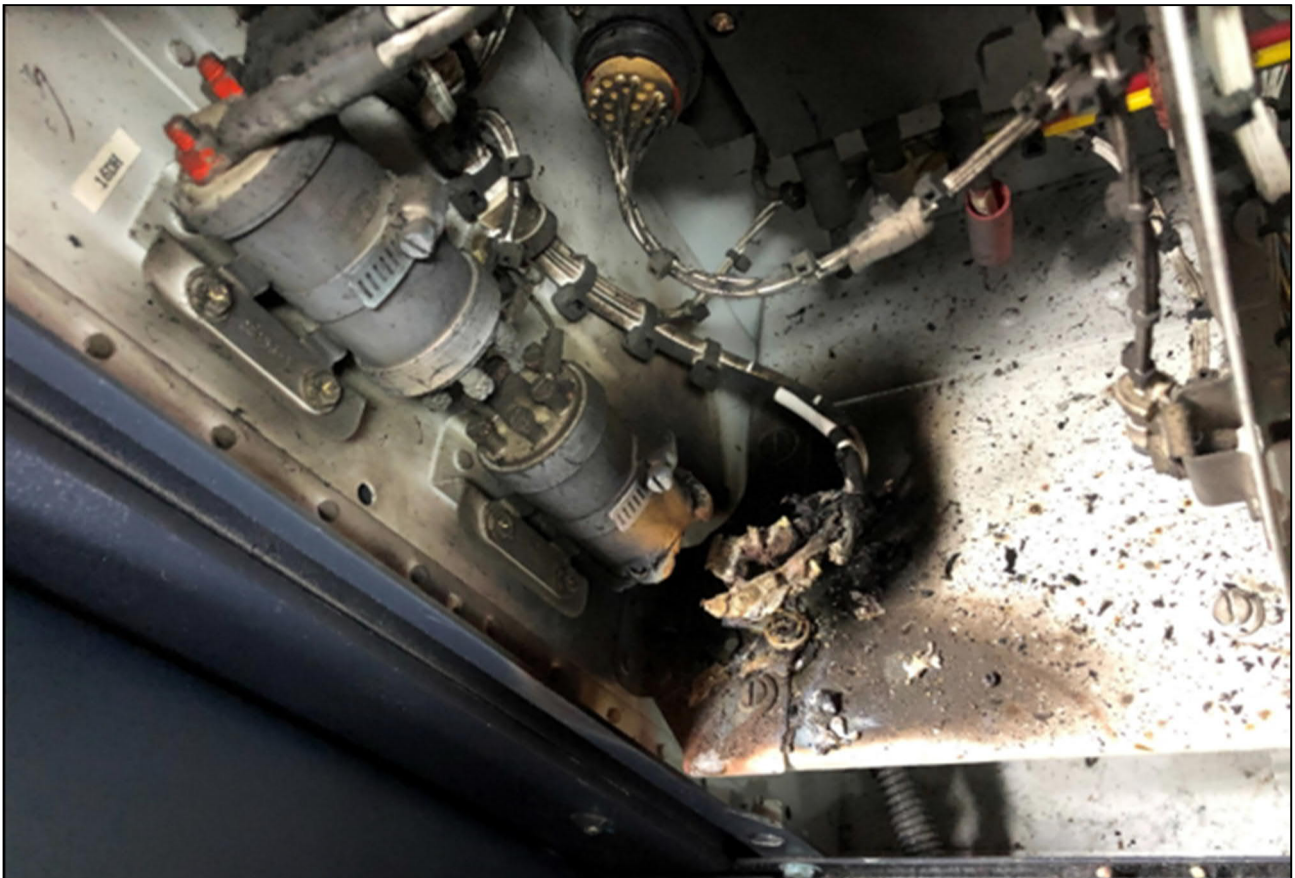
Lentokoneen huolto-organisaation tutkimuksissa tapahtuman jälkeen savun aiheuttajaksi paljastui oikean potkurin lapojen 1-3-5 jäänpoiston rele, positio 18DH, jonka pääkontaktit ja releen pääty olivat sulaneet. Releessä oli tapahtunut toimintahäiriö 10 minuuttia jäänpoiston poiskytkennän jälkeen. Toimintahäiriö aiheutti releessä kontaktien ylikuumenemisen, joka sai aikaan releen vaurioitumisen ja osittaisen sulamisen laitetilään. Laitetilassa oli myös jälkiä palaneesta pölystä. Pölyä löytyi runsaasti ympäröivistä laitetilastoista ja johdotuksista. Palaneen laitetilän yläpuolella olevasta osastosta löytyi myös merkkejä palaneesta pölystä.

Laitetilan imurointi ja puhdistus pölystä ja liasta tehdään lentokoneen laajemmassa määräaikaishuollossa. Pölyn suuresta määrästä päätellen puhdistus oli mahdollisesti edellisessä huollossa jäänyt tekemättä tai tehty puutteellisesti.

Kuva 4. Potkurin jäänpoistojärjestelmän palanut rele, kuva otettu ennen vian korjausta. (Kuva: Norra)

Releen toimintahäiriön tarkkaa syytä ei alustavassa tutkinnassa selvitetty. Releen ohjauksen johdot olivat ehjät ja kiinni releessä. Potkurin virransyötön johdot olivat sulaneet irti releestä.

Johtojen päissä olivat releestä irti sulaneet kiinnikkeet, joilla johdot kiinnitetään. Releen eristeet olivat palaneet kokonaan potkurin virransyötön puolelta. Rele purettiin osittain, sisäosissa ei havaittu selkeitä merkkejä vian aiheuttajasta. Kosketinpinnat ja kosketinlevy olivat täysin sulaneet.

5. Ohjaajien ja koneen järjestelmien havaitsema savu oli peräisin vikaantuneesta releestä. Savun muodostusta lisäsi laitetilassa palanut pöly.

Johtopäätös: Laitetilat avataan vain laajempien määräaikaishuoltojen aikana tai järjestelmien vikaantuessa. Pölyn kertymistä ei seurata. Liiallinen pölyn ja lian kertyminen edesauttaa laitteiden ylikuumenemista huonontuneen jäähdytyksen seurauksena ja ruokkii alkanutta paloa.

Johtopäätös: Toimintahäiriö ja siitä aiheutunut releen vaurioituminen eivät tuotaneet riittävää vastusta lämpölaukaisijan aukeamiseen, mutta saivat aikaan laitetilan paloon tarvittavan lämpenemisen. Kontaktipintojen sulaessa yhteen koneen järjestelmä syöttää edelleen virtaa potkurille, eikä virransyöttö ole enää ohjattavissa. Vian pitkittyessä potkurin jäänpoiston vaurioituminen on todennäköistä.

Operaattorin tulisi, yhteistyössä lentokoneen valmistajan kanssa, lisätä tyyppin 101CC01A2 releelle huoltovaatimus tarkastusjaksolla, sekä mahdollisesti liittää se HT-aikavalvonnan³ piiriin.

Samalla ehdotetaan tarkastusjakson lyhentämistä laitetaan tehtävälle puhdistukselle mahdollisen pölynkertymisen estämiseksi.

Lentokoneen operaattori on ryhtynyt tapauksen takia ennakoiviin toimenpiteisiin, joilla pyritään estämään vastaavat tapahtumat. Kaikki yhtiön ATR -koneiden potkurien jäänpoistojärjestelmän releet mitataan ja testataan valmistajan ohjeistuksen mukaisesti. Jos rele ei täytä valmistajan raja-arvoja, se uusitaan. Samassa yhteydessä laitetilat, joissa releet sijaitsevat, imuroidaan ja puhdistetaan.

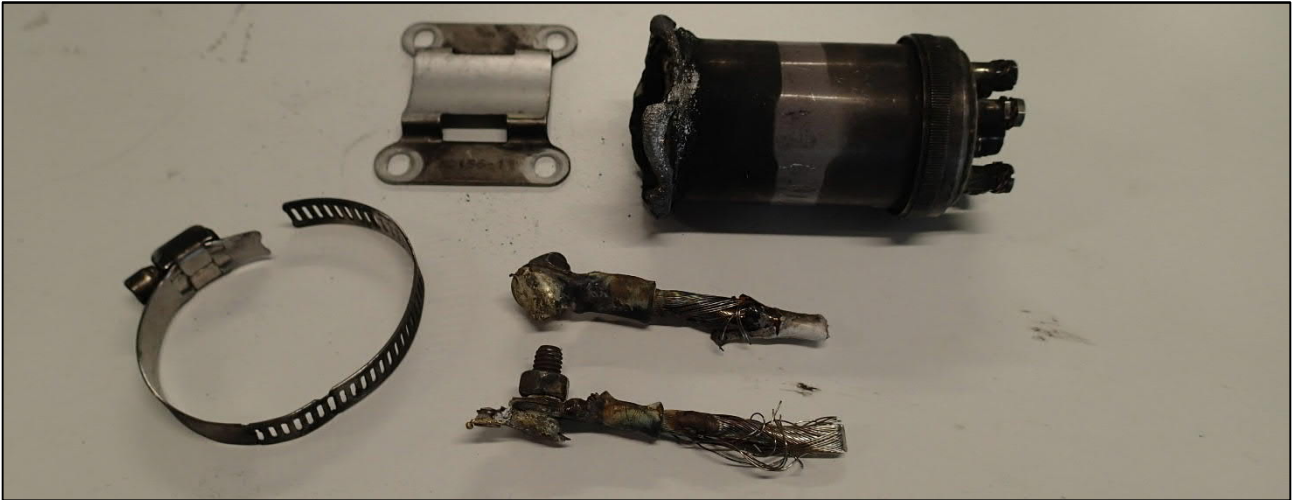
Kuva 5. Releen osat. Releen pääkontaktin puoleinen pää on sulanut ja kytkentäpisteet 1 ja 2 ovat irronneet päädystä. Liikkuva kontakti on sulanut täysin. (Kuva: OTKES)

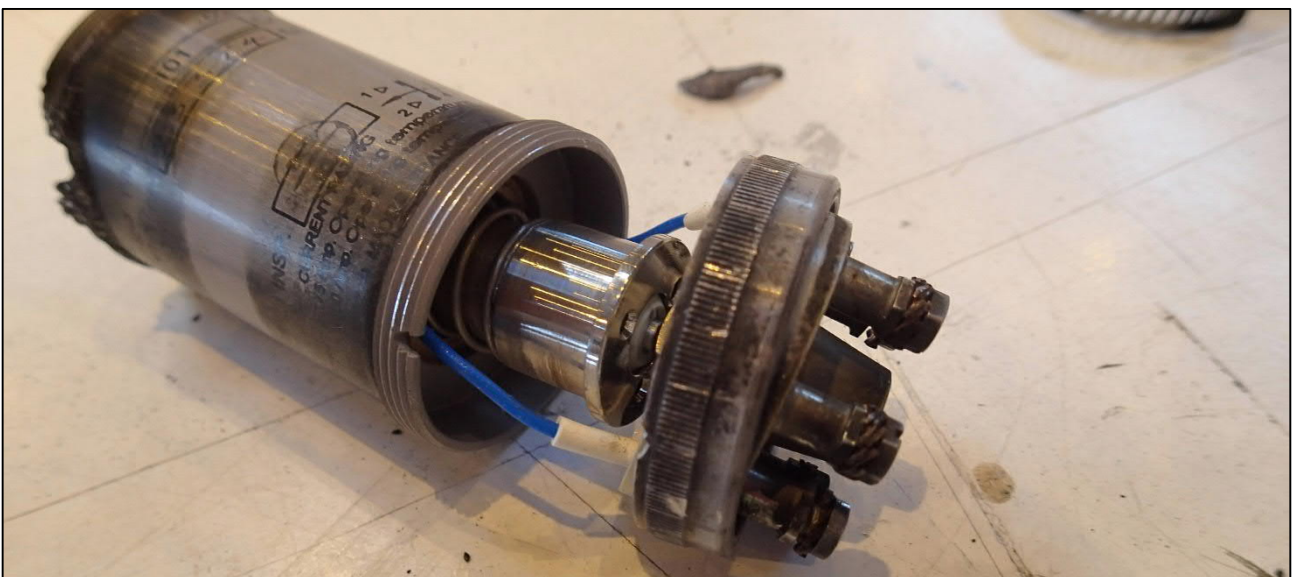
Releen ohjauksjännitteen ja apukoskettimien puolisen päädyn todettiin olevan ehjä. Kela oli samoin ehjä ja kara liikkui vapaasti kelan sisällä. Myös karan perusasennossa pitävän jousen todettiin olevan ehjä.

Kuva 6. Releen ohjauksjännitteen ja apukärkien puoleinen pääty avattuna. Releen sisällä näkyvät kara ja se jousi. Siniset johtimet yhdistävät kytkentäpisteet 3 ja 4 kelaan. (Kuva: OTKES)

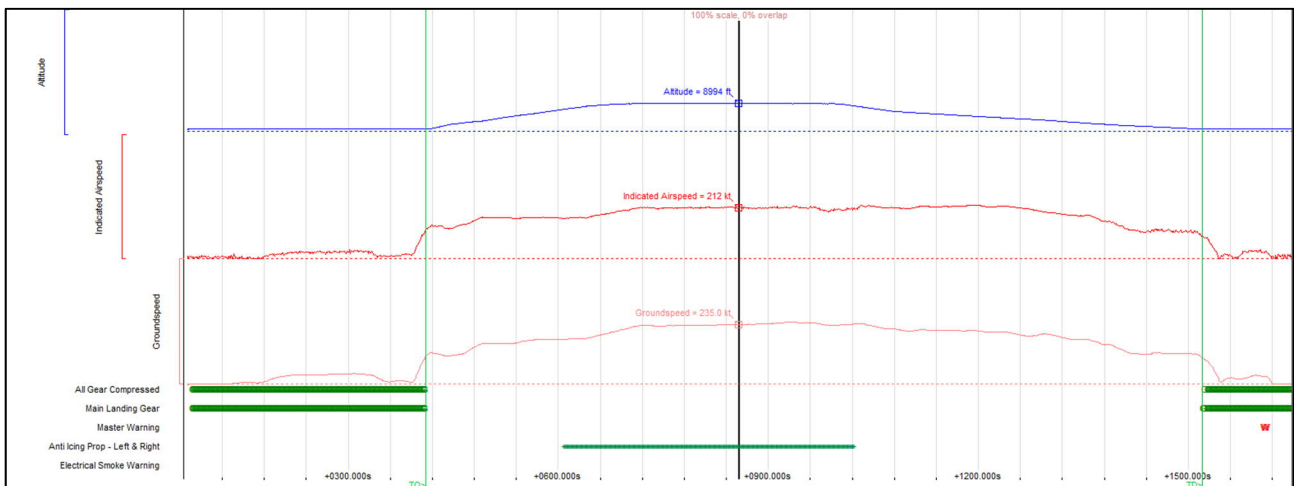
Tapahtumalennolla potkurien jäänpoistoa käytettiin lennon aikana. Jäänpoisto kytkettiin päälle kolme minuuttia nousun jälkeen kello 11.47. Järjestelmä kytkettiin pois yhdeksän minuuttia ennen laskeutumista, kello 11.54. Koneen rullatessa laskeutumisen jälkeen, kello 12.04 MASTER WARNING -hälytys aktivoitui.

Kuva 7. OH-ATG lentoarvotallentimen tiedosta laadittu kuvaaja. (Kuva: Norra)
