Tutkintaselostus

C 3/2001 L

Nokkatelineen toimintahäiriö Helsinki-Vantaan lentoasemalla 8.4.2001

Cessna Citation X, model 750

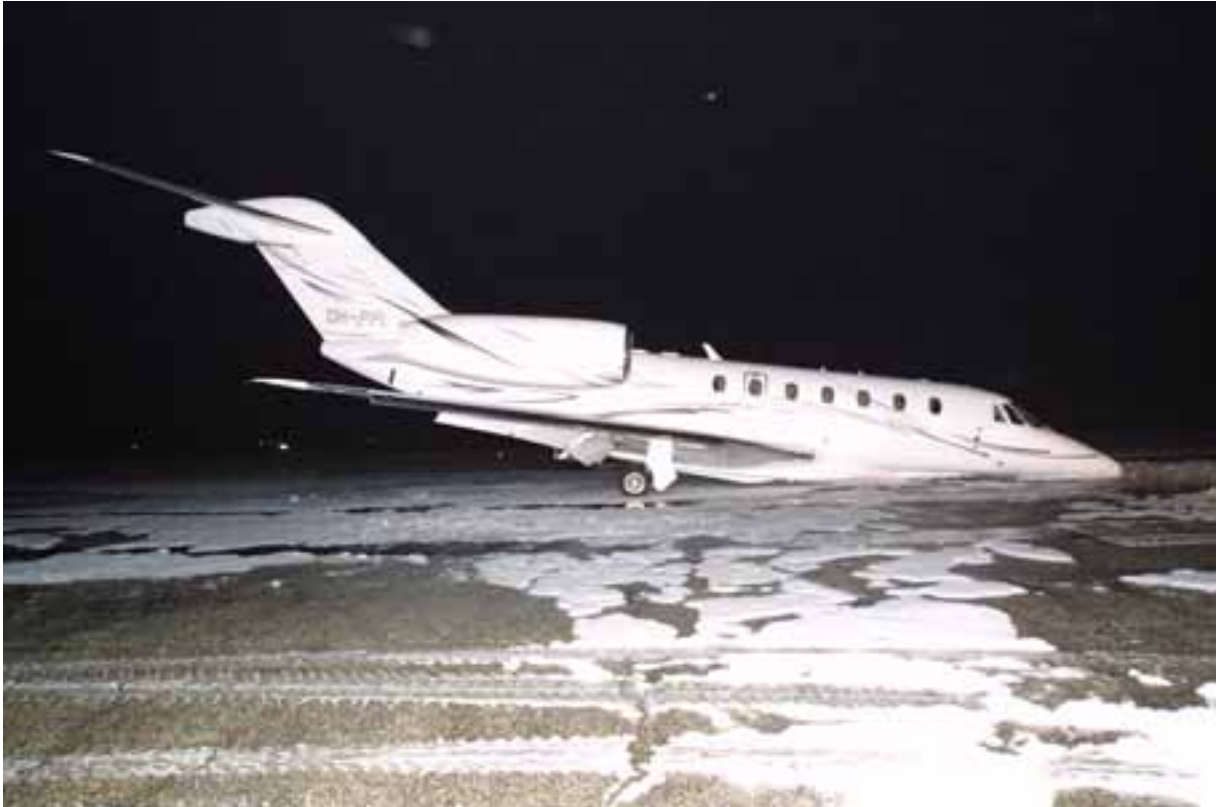
Kuva 1. Vauriokone palokunnan suojavaahdotuksen jälkeen

Koneelle aiheutuneet vauriot rajoittuivat koneen nokkaosaan ja olivat suhteellisen vähäiset alustavan tarkastelun perusteella. Nokkatelineen luukut vaurioituivat pahoin. Tutkakuvun alaosa taipui sisäänpäin ja osa materiaalista hioutui pois, ei kuitenkaan puhki. Telinekuilun reunalistat vääntyivät.

Tutkakuvun takana oleva nokan muotokaari vaurioitui alaosasta. Kaaren yläosan takana molemmilla puolilla pintalevy taipui, mikä osoitti lievää pysyvää muodonmuutosta koneen nokan muoto-osaan. Tästä muodonmuutoksesta aiheutuivat tapahtuman suurimmat vauriot.

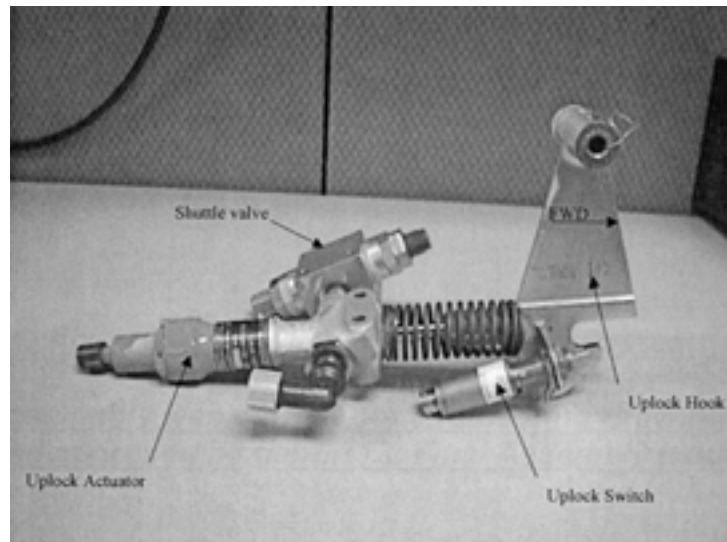
Kuva 3. Ylälukitusjärjestelmä, johon kuuluu ylälukituskoukku, lukitusjousi, vaihtventtiili, ylälukituksen avaussylinteri ja mikrokytkin

Järjestelmän todettiin täyttävän suunnittelupiirustuksen mukaiset vaatimukset.

Järjestelmä purettiin ja kaikille osille tehtiin toiminnalliset kokeet ja mittaukset. Osat täyttivät niille asetetut vaatimukset. Ainoa poikkeama oli lukkokoukun kolmessa mittapisteessä valmistuspiirustuksiin verrattuna. Poikkeamat olivat niin vähäisiä ja sellaisissa kohdin, että niillä ei katsota olevan toiminnallista vaikutusta.

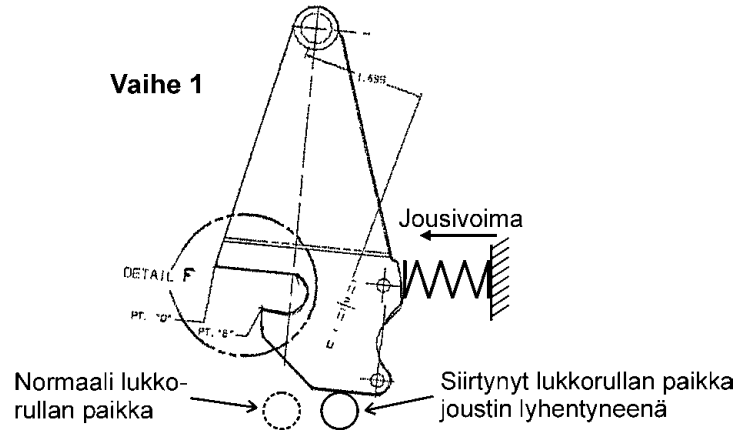
Kuva 5. Telineen ylälukitusrulla osui lukkokoukun suoraan alapintaan. Telineuukat jäivät hieman raolleen. Ohjaamossa kuului epänormaalista ääntä.

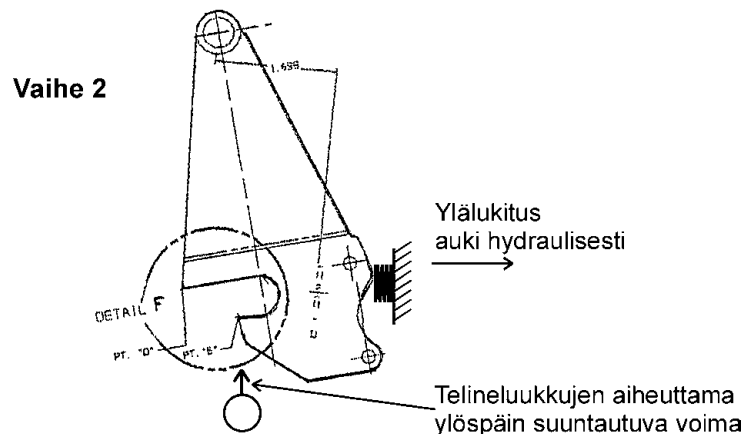
Kuva 6. Laskutelineet valittu alas. Hydraulisylinteri avasi ylälukituksen vetämällä koukkaa taaksepäin ja puristamalla lukitusjousen kasaan.

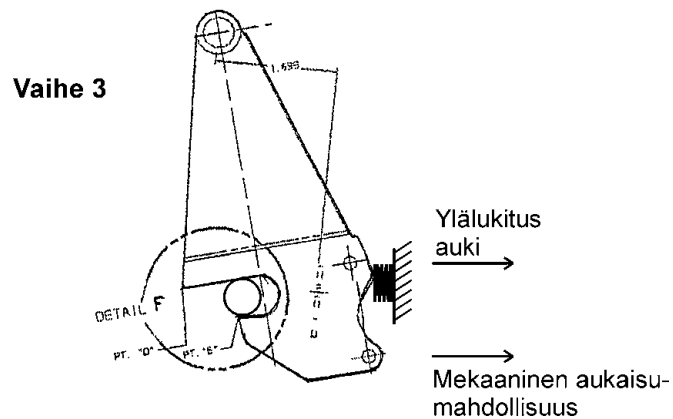
Kuva 7. Vaiheen 2 kanssa samanaikaisesti telineluukkuihin vaikuttava aerodynaaminen voima työnsi telineen osittaiseen ylälukitukseen mahdollisesti ylälukkojärjestelmän joustamisesta johtuen. Lukkorulla ei pystynyt tämän jälkeen kokonaan vapautumaan koukun hahlostosta millään lennolla käytettävissä olleella menetelmällä. Jousen täydellinen kokoonpuristuminen rajoitti koukun liikkeen.

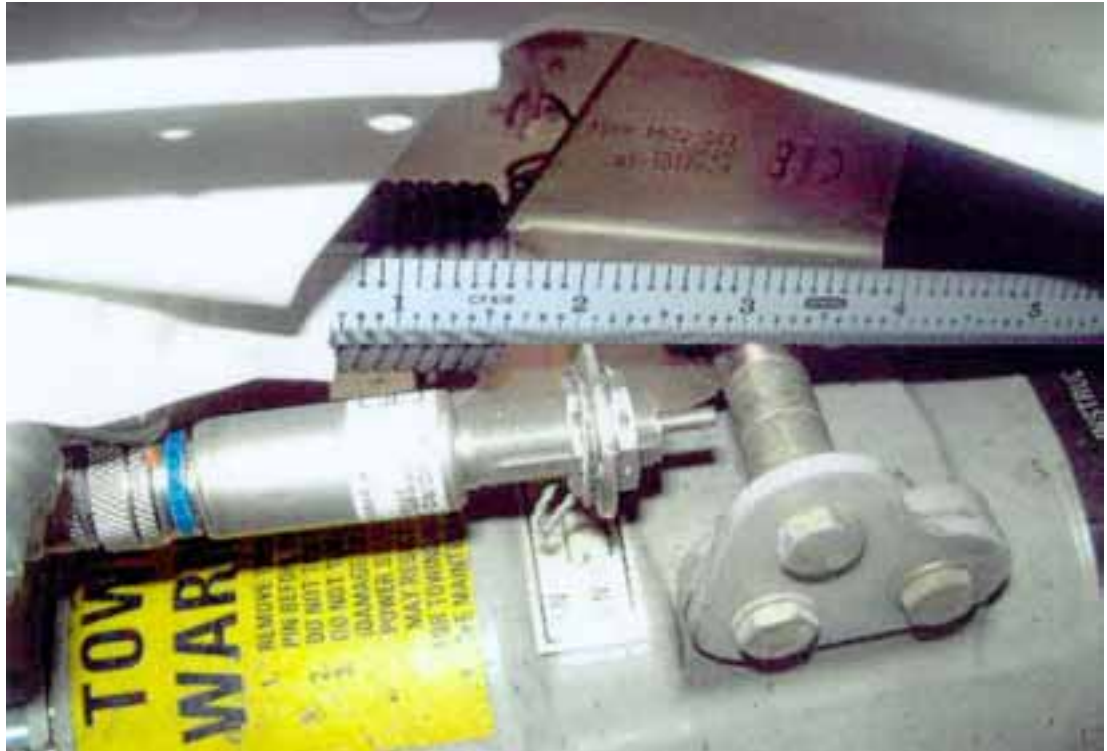
Kuva 8. Nokkatelineen ylälukitus kuvattuna vikatilanteessa

- teline ylhäällä
- manuaalinen laukaisukahva vedettynä
- yläasennon mikrokytkin auki
- lukkokoukun liikevara ei riitä avaamaan ylälukitusta, lukitusjousi täysin puristuneena estää riittävän avautumisen.
