Tutkintaselostus

B 2/2002 L

Riippuliito-onnettomuus Loimaalla 16.2.2002

Moottoroitu Solar Wings Typhoon S4 Plus, n:o 167

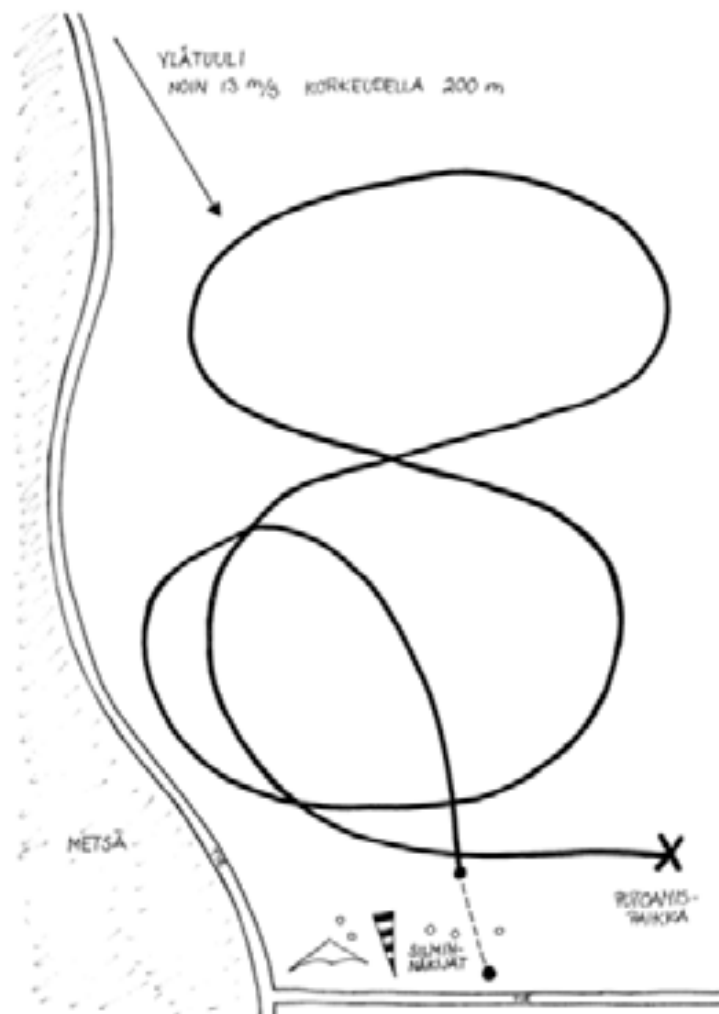
Kuva 1. Tapahtumapaikan piirros

Poliisi laati tapahtumapaikasta selostuksen ja piirsi kartan. Tutkintalautakunta tutki onnettomuuspaikan 17.2. ja silminnäkijöitä kuultuaan laati seuraavan piirroksen.

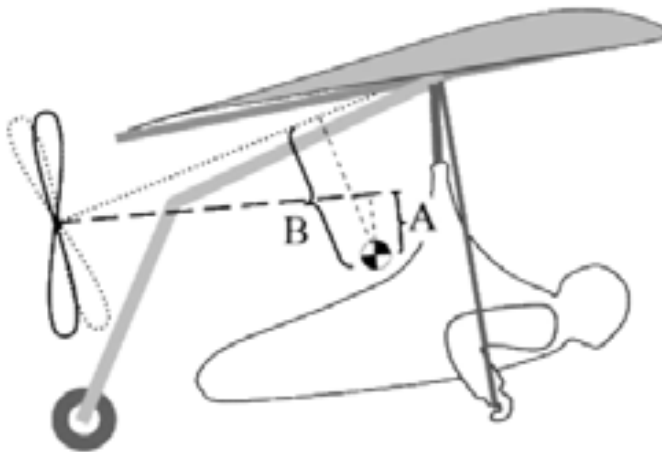
Kuva 2. Potkurin kulmaeron vaikutus työntövoiman kohdistumiseen ja momenttivarteen
(A ja B) yhdistelmän massakeskiön suhteen

On huomattava, että alkuperäisen Minimum-konstruktion ja onnettomuusliittimen potkurin
en työntökulmien ero oli lähes 20 astetta. Alkuperäinen Minimum ei aiheuta ongelmia
sakkauksessa, sillä potkurin työntövoima kohdistuu merkittävästi lähemmäksi painopis-
tettä. Tällöin liittimen nokkaa alaspäin kiertävä momentti ei riitä pyöryttämään liidintä
ympäri.

On mahdollista, että onnettomuusliidintä ei ole ennen yllä mainittua potkurin kulma-
muutosta saanut moottoritehojen kanssa kunnolla sakkamaan. Tähän viittaa myös on-
nettomuuslentäjän toverien lausunnot.

- Koko liittimen massakeskiö
- Muutettu työntövoiman vaikutussuora
- - - Alkuperäinen työntövoiman vaikutussuora

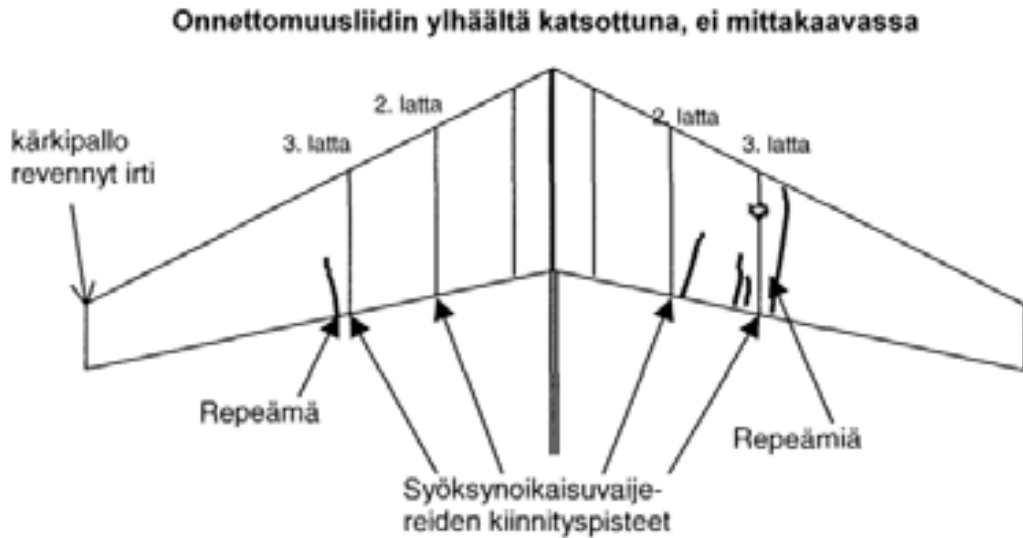
Kuva 3. Purjeen vauriot

Vasemman siiven ulomman syöksynoikaisuvaijerin ja kolmannen latan kohdalla oli pitkä repeämä lentosuunnassa kaksoispurjeen saumaan asti. Repeämä oli lähtenyt purjeen takareunasta vahvikkeen vierestä.

Oikeassa siivessä sisemmän syöksynoikaisuvaijerin vahvikkeen vierestä oli 60 cm pitkä repeämä kaksoispurjeen saumaan asti. Ulomman syöksynoikaisuvaijerin kohdalla oli myös repeämät kummallakin puolen kolmatta lattaa. Ulomman syöksynoikaisuvaijerin kiinnityslenkki oli katkennut. Syöksynoikaisuvaijerin ulkopuolella repeämä ulottui purjeen etureunaan saakka. Oikean siiven kärjestä 210 cm kohdalla oli poikittainen 22 cm pitkä repeämä kaksoispurjeen reunassa.

Kaiken kaikkiaan purjekangas oli erittäin hauraan tuntuista. Teknisten tutkimusten yhteydessä otettiin koepalat molemmista siivistä kuormitustestiä varten. Liitimen valmistajan käyttämällä kestävyystestillä onnettomuusliitimen purjekankaan todettiin haurastuneen lentokelvottomaksi.

Niin ikään on mahdollista, että purjekangas oli vuosien varrella kutistunut, jolloin syöksynoikaisuvaijerit olivat suhteessa liian pitkät ja syöksynoikaisu ei tämän johdosta olisi toiminut suunnitellusti.
