## Tutkintaselostus

C 11/2002 L

### **Ultrakevytlentokoneen onnettomuus Viitasaarella 16.11.2002**

OH-U248

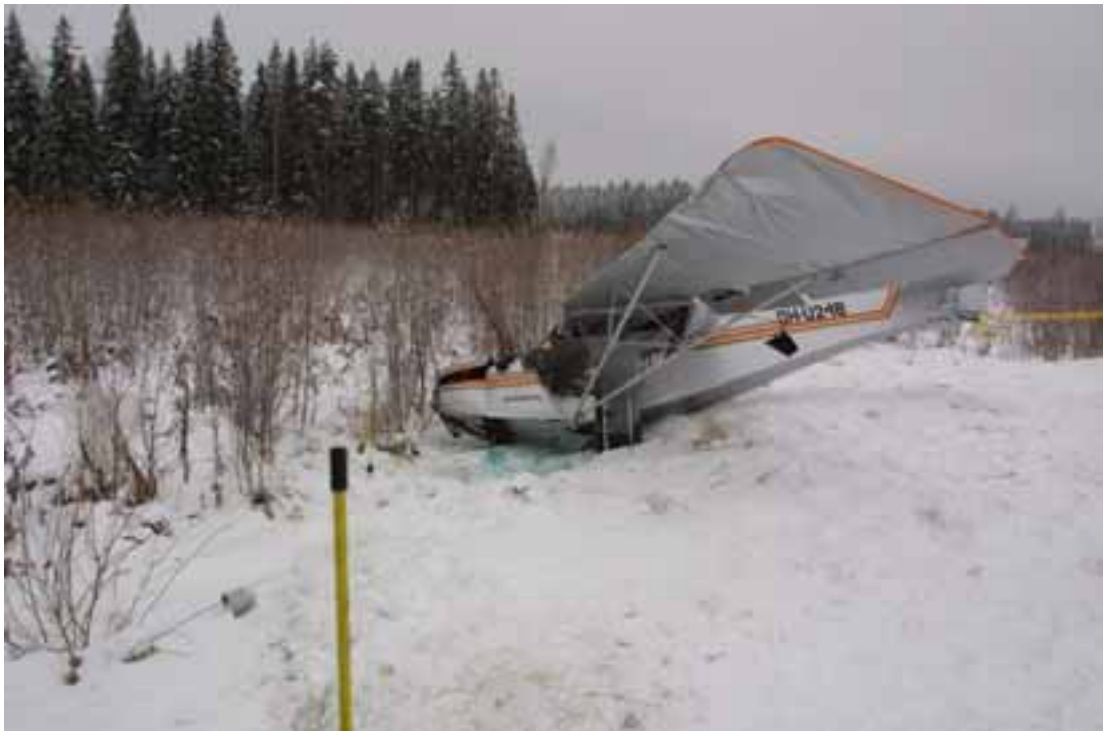
Onnettomuuspaikka on Viitasaaren lentopaikan kiitotien 34 välittömällä jatkeella, vain muutamia metrejä keskilinjan oikealla puolella. Kone törmäsi maahan 50–60 asteen

syöksykulmalla ja noin 30 astetta vasemmalle kallistuneena. Koneen vasen siipi oli osunut kiitotien päässä olevan kapean ojan ulkoreunaan. Koneen nokka oli iskeytynyt maahan ojan takana sijaitsevalle puuttomalle tasamaalle lähes samanaikaisesti. Tästä kone oli pompannut noin 10 metriä eteenpäin kääntyen samalla noin 100 astetta vasemmalle. Pompun jälkeen viimeiset 1,5 m kone oli luisunut maahanosumissuunnassa oikea siivenkärki edellä. Oikean siiven kärki oli painunut kasaan vesakkoon osuessaan. Laskutelineet olivat revenneet irti rungon kiinnityksistään pompun maahantulovaiheessa. Törmäyskohdassa maanpinta oli routainen, joten maahan ei jäänyt erityisiä jälkiä.

Kuva 1. Koneen hylky tulosuunnasta kuvattuna

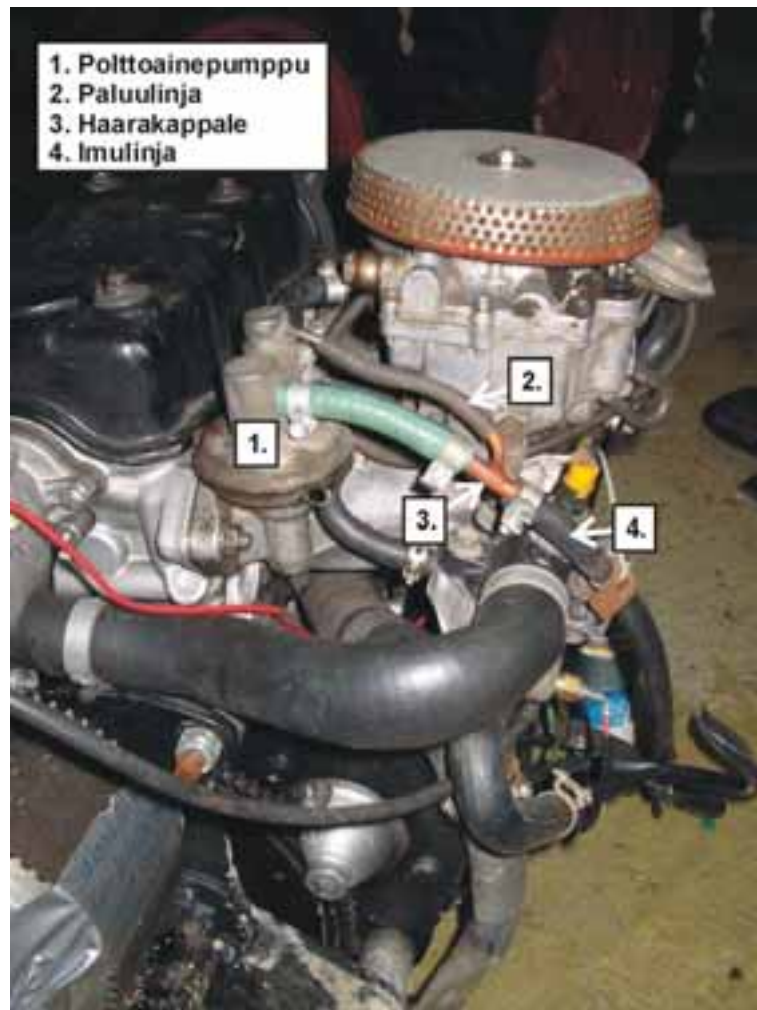
mukaan polttoainepumppu on höyrylukon välttämiseksi varustettu paluuputkella, jonka virtaus autokäytössä johdetaan polttoainesäiliöön. Kaasuttimen kohokammion ollessa täynnä polttoaineen paine pumpussa nousee ja ylimääräinen polttoaine virtaa takaisin säiliöön. Polttoainepumppu toimii koko ajan moottorin käydessä, jolloin jatkuva polttoainevirtaus jäähdyttää pumpua.

Onnettomuuskoneessa paluuvirtaus oli liitetty polttoaineen imulinjaan haarakappaleella noin 10 cm:n etäisyydelle polttoainepumpusta. Rakenne synnyttää järjestelmään kierron paluulinjan, imulinjan ja pumpun välille.

Kuva 2. Polttoainepumppu ja haarakappaleella imulinjaan yhdistetty paluulinja
