## Tutkintaselostus

C 1/2002 L

### Vaaratilanne lentoonlähdössä Oulussa 11.12.2001

Piper Chieftain, PA-31-350

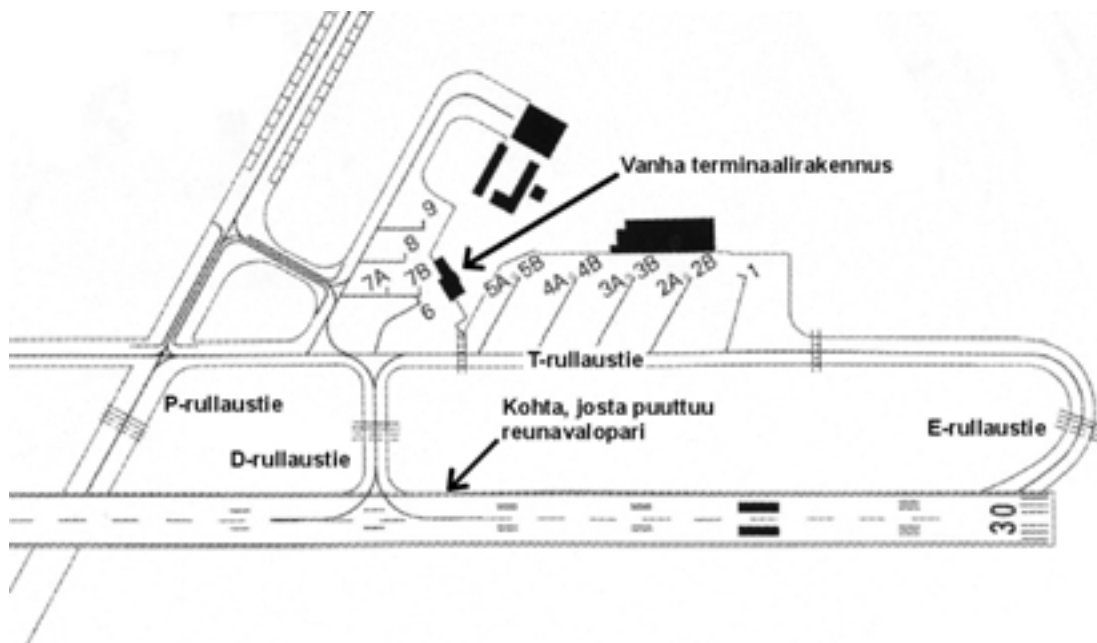
Kuva 1. Oulun lentoasema ja rullaustiet kiitotielle 30

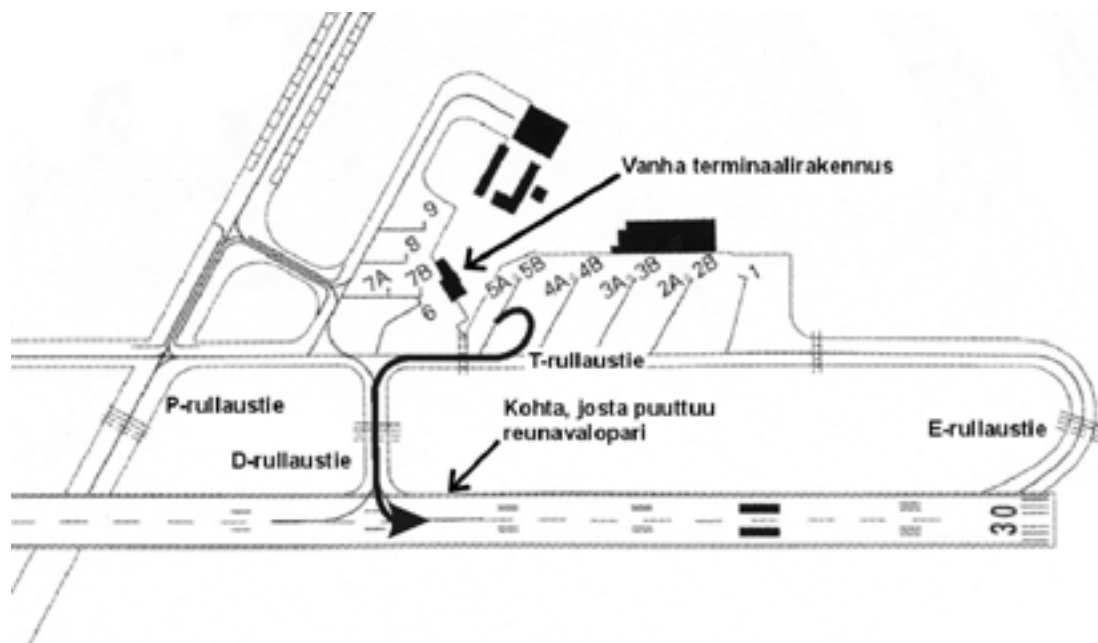
Ohjaaja lähti liikkeelle määrittämättä suuntaa asematason kaakkoiskulmaan ja siitä rullaustielle T ja edelleen odotuspaikalle E. Rullaussuunta olisi ollut noin 140° ja nähtävissä hyrräkompassista. Myös magneetikompassi olisi osoittanut sen suunnan vakaannuttua kaarron jälkeen. DME olisi rullauksen aikana näyttänyt kasvavaa etäisyyttä. Myös radiokompassin osoitukset, majakoiden tunnistamiset ja näyttöjen tarkistamiset ennen rullauksen lähtöä olisivat hahmottaneet sijaintia ja auttaneet orientoitumisessa. Nyt ohjaaja jatkoi kaarta samanaikaisesti karttaa tutkien likimäärin suuntaan 240° ja tultuaan rullaustielle T kääntyi seuraamaan sitä kiitotien 12 odotuspaikan suuntaan E-odotuspaikan asemasta.

Ohjaajalle syntyi tämän lyhyen rullausmatkan aikana tunne, että hänen oli täytynyt käynnistyksen jälkeen säätää suuntahyrrä väärin päin osoittamaan 180°:n suuntavirhettä, koska hän oletti edelleen liikkuvansa tarkoitettuun suuntaan. Kahdessa minuutissa rullausohjeiden pyynnöstä ohjaaja oli edennyt rullaustielle vanhan lentoasemarakennuksen kohdalle ja ilmoitti lennonjohdolle, että rullaukseen menee vielä hetki.

Kuva 2. Koneen rullausreitti

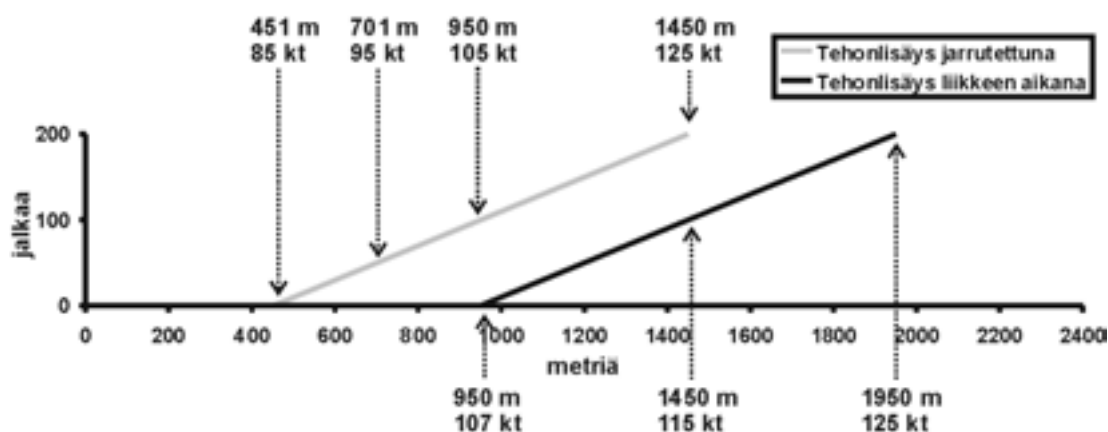
Kuva 3. Lentoonlähdön suoritusstapojen vaikutus kiitotietarpeeseen

Lentoonlähtötarkasteluissa normaalilentoonlähdössä tai keskeytetyssä lentoonlähdössä kiitotietarve ei kuitenkaan ole riippuvainen pilvikorkeudesta tai näkyvyydestä. Kiitotievaatimuksen täyttymistä tarkasteltaessa ei voida myöskään turvallisesti käyttää suoraan lentokoneen POH/AFM:n taulukkoarvoja, jos lentoonlähdön suoritusstavat olennaisesti eroavat käsikirjan taulukoiden määritysperusteiksi annetuista toimintamenetelmistä.

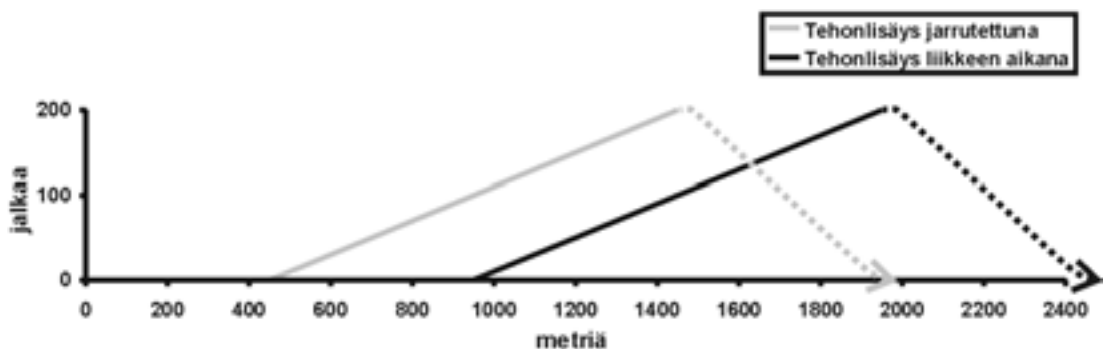
Toimintakäsikirjan taulukoissa ja JAR-OPS 1:n luvussa H (Suoritusarvoluokka B) esitetään toimintamalli operoitaessa konetta, jonka suorituskyky ei riitä noususektorin esteiden ylittämiseen eikä esteturvallisen korkeuden saavuttamiseen lennon seuraavaa vaihetta varten. Pelkistäen ajatus on, että lyhyellä normaalitoiminnan vaiheella lentoonlähdössä ja alkunousussa kiitotien päällä saavutetaan valittu moottorihäiriöolettamakorkeus. Häiriö olettamakorkeudella tai sen yläpuolella mahdollistaa esteturvallisen lennon jatkamisen. Malli edellyttää koneen käsikirjan mukaista lentoonlähtömenetelmää häiriöolettamakorkeuden saavuttamiseksi nopeasti ja mahdollisimman vähän käytettävissä olevaa kiitotietä ”kuluttaen”. Tilannetta parantaa koko kiitotiepitouden käyttäminen.

Kuva 4. Lentoonlähdön nopeusvaihtelusta johtuva siirtymä ja paluu kiitotielle

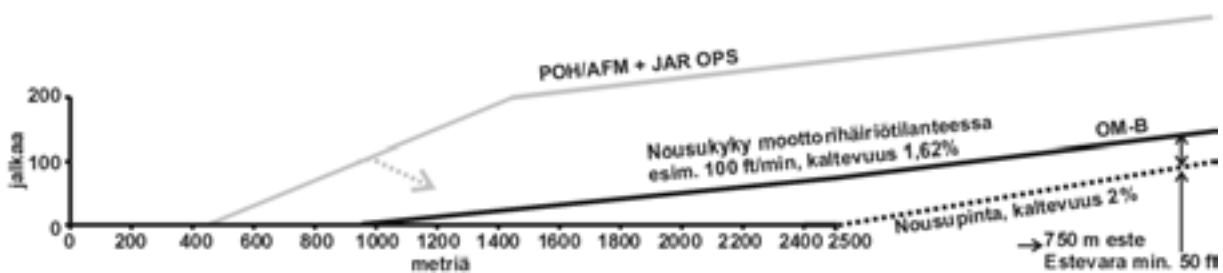
Tällä lentoalähtötavalla moottorihäiriötilanteessa saavutettaisiin hyvin matala lentokorkeus taulukosta määritellyn kiitotien jättöpäätä ylitettäessä ja kiitotien noususektorin olisi oltava käytännössä esteetön. Tämä moottorihäiriömenetelmä ei sisällä ohjetta keskeytyksestä koneen nousua ilmaan lentokorkeuden ollessa alle moottorihäiriöolettamakorkeuden. Menetelmä vaaditaan JAR-OPS 1.430 liite 1 mukaisesti koneilta, joiden suoritusarvo-ominaisuuksien vuoksi voi olla tarpeen suorittaa lasku heti häiriön ilmetessä, kun noususektorissa estevaravaatimukset eivät täyty. Lisäksi nousua on yleensä tarpeen jatkaa menetelmässä mainittua 1000 jalan korkeutta ylemmäs riittävän estevaran turvaamiseksi mittarilähestymistä tai odotusmenetelmää varten. JAR-OPS 1.535:n minimivaatimus oli 1500 jalkaa maanpinnan yläpuolelle.

Kuva 5. Korkeusprofiilit yllä kuvatulla ja normaalimenetelmällä
