Tutkintaselostus

C 7/2002 L

Laskusiivekevika ja siitä aiheutunut vaaratilanne Helsinki-Malmin lentoasemalla 22.8.2002

OH-BBX

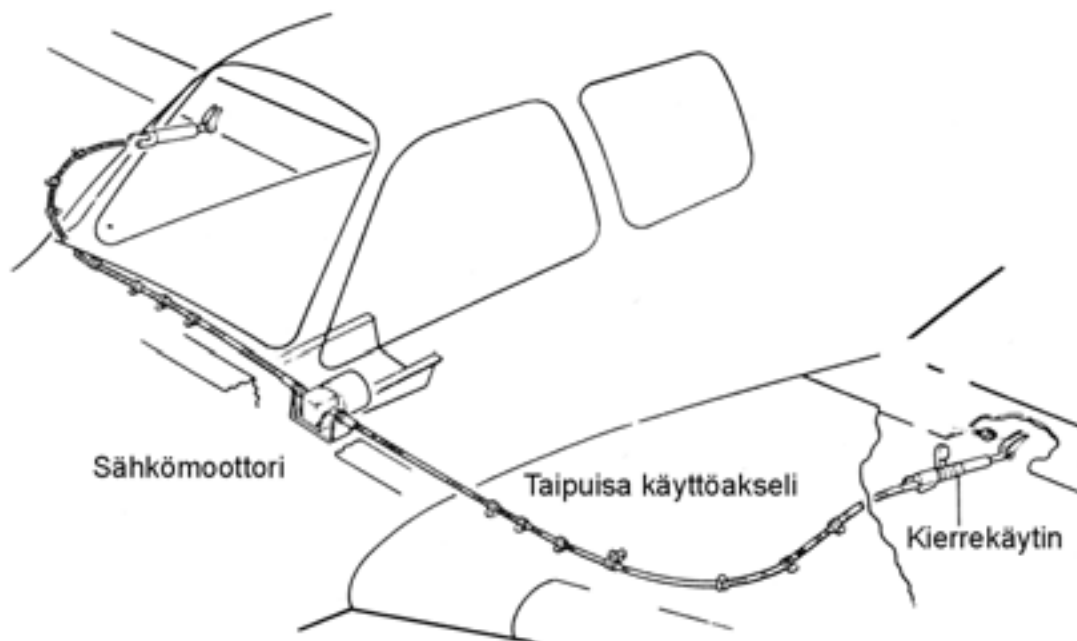
Kuva 1. Laskusiivekejärjestelmä

Laskusiivekejärjestelmä on sähkökäyttöinen. Sen sähkömoottori sijaitsee rungon keskilinjalla etuistuimien välissä. Moottorin vaihteistosta lähtevät taipuisat pyörivät käyttöakselit molempiin siipiin, joissa on kierrekäyttimet, yksi kummallekin laskusiivekkeelle. Kierrekäytin koostuu edellä mainitun akselin pyörittämästä liikeruuvista, sen mutteriosasta ja kierrekäytimen rungosta. Sähkömoottorin pyörimissuunnasta riippuen kierrekäytin pitenee tai lyhenee. Pidentyessään käytin työntää laskusiivekkeen alaspäin ja lyhentyessään vetää sen ylöspäin. Laskusiivekkeiden ylä- ja alarajakytkimet ovat vain vasemmassa siivessä. Vasempaan kierrekäyttötimeen on kiinnitetty laskusiivekkeiden asennonosoittimen anturi. Asennonosoitin on mittaritaulussa. Mittaritaulussa sijaitsee myös laskusiivekkeiden käyttökytkin. Kytkimessä on kolme asentoa; vipu ylhäällä, jolloin laskusiivekkeet tulevat täysin ylös, vipu alhaalla, jolloin laskusiivekkeet tulevat täysin alas ja vivun väliasento, jolloin laskusiivekkeet voidaan pysäyttää haluttuun asentoon.

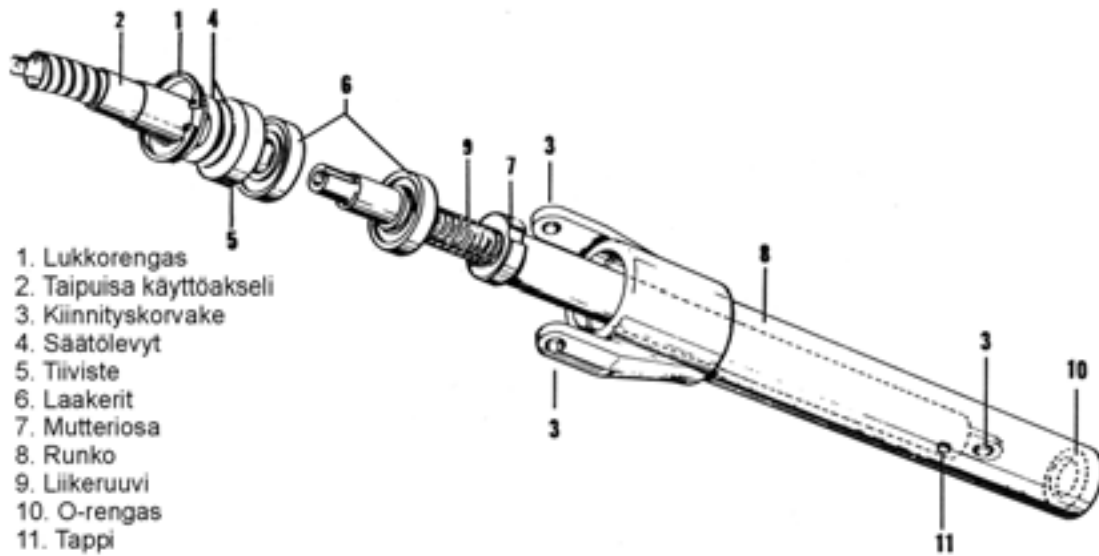
Kuva 2. Kierrekäyttimen rakenne ja osat

Laskusiivekettä käyttävän kierrekäyttimen muodostaa pyörivä liikeruuvi, joka on noin 13 mm paksu ja noin 210 mm pitkä. Kierreosan pituus on 150 mm. Liikeruuvin toisessa päässä on kaksi kuulalaakeria ja huulitiiviste. Lisäksi liikeruuvin laakereiden puoleisessa päässä on reikä ja ura käyttöakselin kiinnitystä varten. Mutteriosan muodostaa 180 mm pitkä kevytmetalliputki, jonka sisällä on 30 mm pitkä kierreosa, mutteri. Putken toisessa päässä on kiinnityskorvake, josta se kiinnittyy laskusiivekkeeseen. Sekä liikeruuvi että mutteriosa on asennettu alumiinivalua olevaan runkokappaleeseen, jossa on kaksi kiinnityskorvaketta. Runkokappale kiinnittyy siipeen pulteilla näistä korvakkeista.

Liikeruuvin ja mutterin voiteluaineena on öljy. Öljy on tyypiltään hypoidivaihteistoihin tarkoitettua öljyä, jonka vaatimukset on esitetty huoltokäsikirjassa. Koottaessa kierrekäytin, sen sisäosat tulee täyttää öljyllä lähes täyteen. Kierrekäyttimen rungossa on pieni öljytilan huohotusreikä. Käytin tulee asentaa siipeen niin, että reikä tulee ylöspäin. Mikäli reikä on alaspäin öljyä vuotaa ulos käyttimestä.

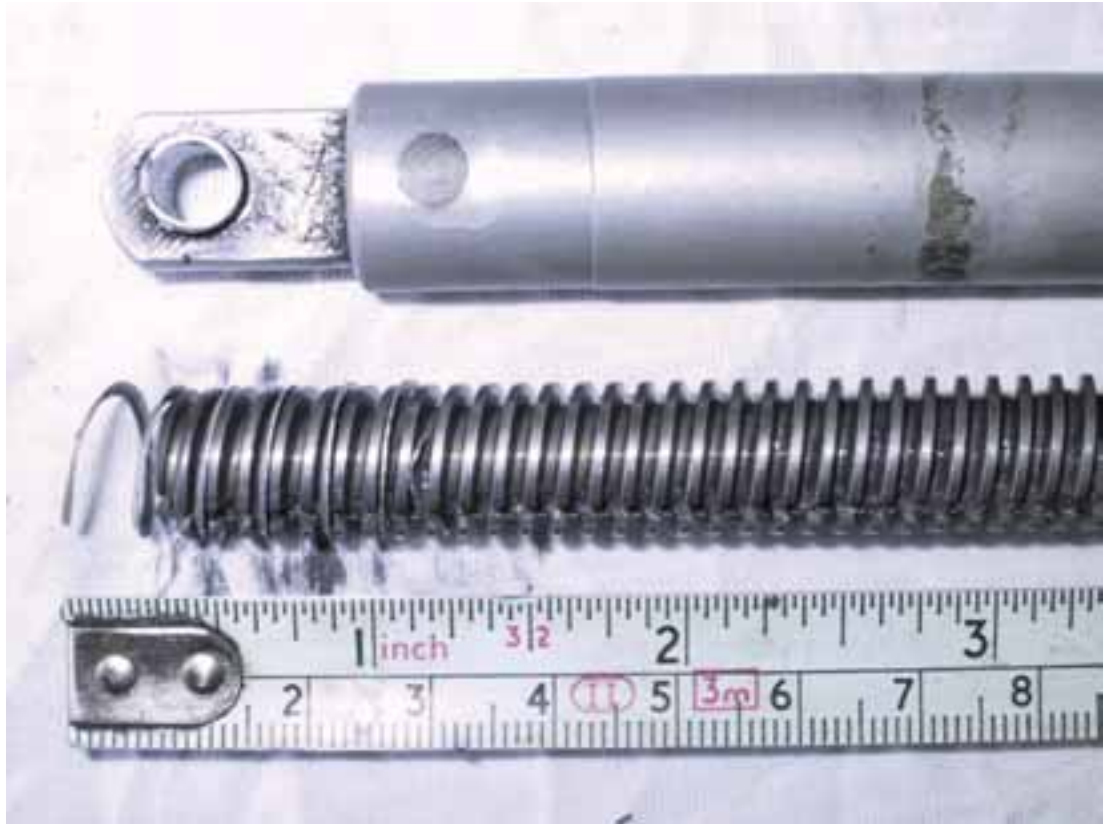
Käytintä purettaessa havaittiin, että mutteriosan kierre oli kulunut ohueksi ja sen jälkeen irronnut. Kierre on kaksoiskierre, jonka toinen kierre oli irrotessaan katkennut puoliympyrän muotoisiin kappaleisiin. Toinen kierre oli repeytynyt irti kokonaisena kierteenä. Kierre oli liikeruuvissa paikoillaan, ja se muistutti muodoltaan sorvin lastua. Liikeruuvin laakereissa oli puhdas vaalea voiteluvaseliini. Liikeruuvin ja mutteriosan kierteissä oli ohut musta vaseliinimainen rasvan ja metallihiukkasten muodostama tahna. Laakereiden ja kierreosan välinen sileä kaulaosa oli mustan vaseliinin peitossa.

Voiteluainetta nestemäisessä muodossa ei ollut missään osissa. Mutteriosan putkimainen ulkopinta oli täysin kuiva öljystä ja sen pinnalla oli O-rengastiivisteeseen kohdalla musta hankausjälki.

Runkokappaleen kiinnityskorvakkeista puuttuivat teräksiset laakeriholkit. Näin ollen korvakkeen reikien ja kiinnityspulttien välys oli ollut 2,7 mm. Uloimman korvakkeen sivupinnassa ja vastaavassa kohdassa siiven kiinnityslevyssä oli hankausjälki. Kierrekäytin oli asennettu huoltokäsikirjan ohjeen vastaisesti siten, että käyttimen rungossa oleva huohotusreikä oli alaspäin. Huohotusreikä oli peitetty teipillä.

Kuva 3. Vasen liikeruuvi ja irronnut kierre

Vasen kierrekäytin oli asennettu huoltokäsikirjan asennusohjeen vastaisesti huohotusreikä alaspäin. Reikä oli peitetty muoviteipillä. Oikean kierrekäyttimen asentoa ei varmuudella tiedetä, mutta myös sen huohotusreikä oli peitetty muoviteipillä. Peruskorjaaja oli peittänyt reiät, jotta öljy ei valuisi ulos varastoinnin aikana. Mekaanikko asentaessaan käyttimet lentokoneeseen ei ollut huomannut irrottaa teippejä. Näin ollen on ollut yhdentekevää mihin suuntaan huohotusreikä osoitti.

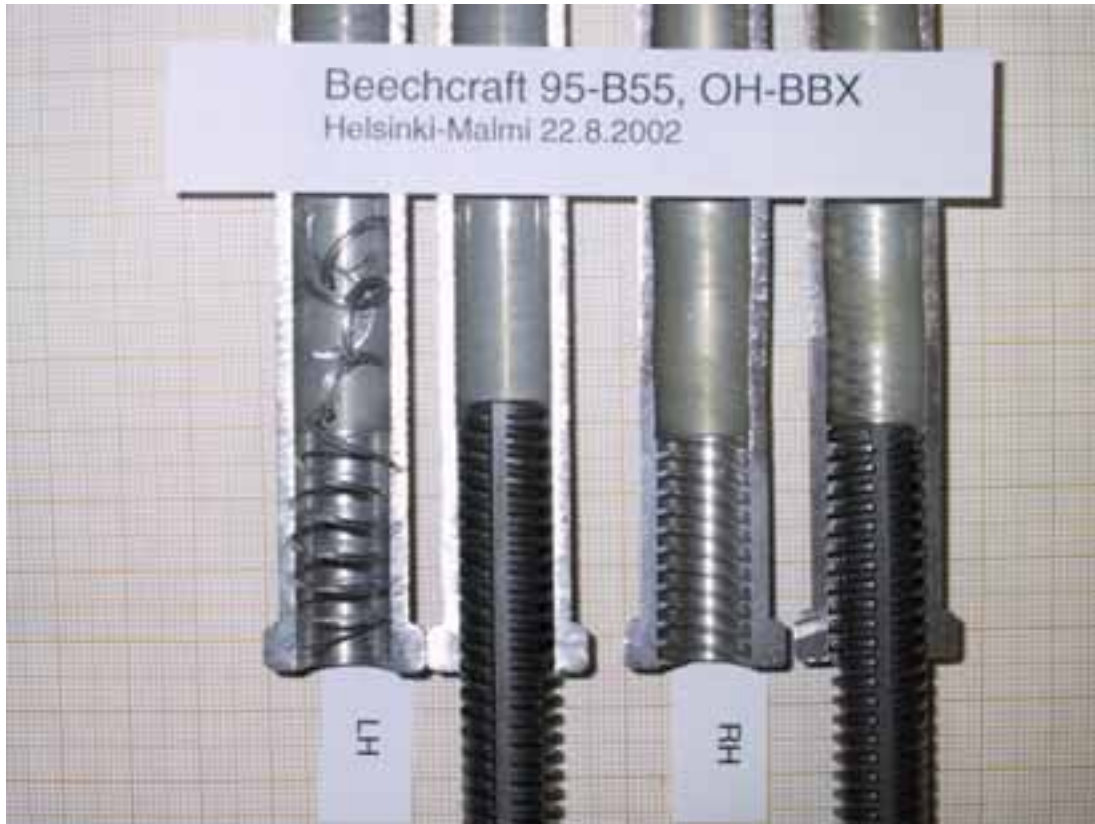
Myös tätä käyntä purettaessa havaittiin, että liikeruuvien laakereissa oli puhdas voiteluvaseliini. Liikeruuvien kierteissä oli ohuesti rasvaista alumiinitahnaa. Laakereiden ja kierreosan välinen sileä kaulaosa oli mustan vaseliinin peitossa.

Mutteriosan putkimainen ulkopinta oli täysin kuiva öljystä ja sen pinnalla oli O-rengastiivisteiden kohdalla musta hankausjälki.

Liikeruuvien mutterin kierteet olivat kuluneet hyvin ohuiksi. Kulumisen seurauksena kierteen lujuus oli heikentynyt siinä määrin, että kierre oli jo taipunut, mutta ei vielä irronnut. Liikeruuvien ja mutterin kierteen päittäisvälyys oli 0,50 mm. Huoltokäsikirjan mukaan suurin sallittu välyys on 0,30 mm. Välyys ei kuitenkaan antanut oikeaa kuvaa kierteen kunnosta, koska mutterin kierre oli ohueksi kulumisen seurauksena jo taipunut ja näin pienentänyt todellista välystä.

Sitä, mihin suuntaan huohotusreikä oli, ei voida varmuudella sanoa, mutta se oli peitetty teipillä.

Kuva 4. Liikeruuvit ja niiden mutteriosat halkisahattuna

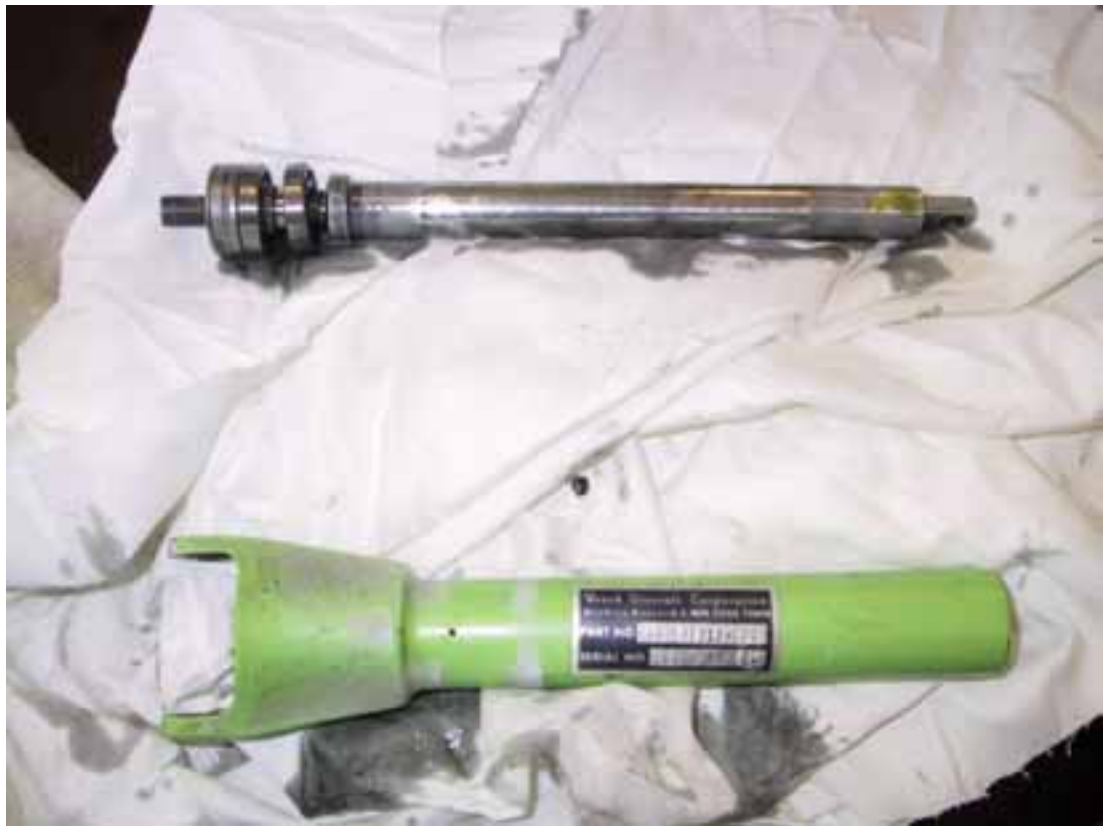
Tutkinnan yhteydessä avattiin vertailun vuoksi Suomen Ilmailuopisto Oy:n omistaman Beechcraft A36 lentokoneen kierrekäytin, joka oli käynyt koko peruskorjausjakson 2000 lentotuntia. Käyttimen sisältä tuli vuolaasti vähän tummunutta voiteluöljyä. Kaikki käyttimen sisäpuoliset osat olivat öljyiset eikä kierteissä ollut havaittavissa kuluneisuutta. Mutteriosan putkimainen ulkopinta oli öljystä märkä ja sen pinta oli O-rengastiivisteen kiillottama.

Kuva 5. Beechcraft A 36 lentokoneen peruskorjausjakson käynyt kierrekäytin avattuna
