Tutkintaselostus

C 10/2003 L

Rullausvaurio Helsinki-Vantaan lentoasemalla 6.12.2003

OH-LVH

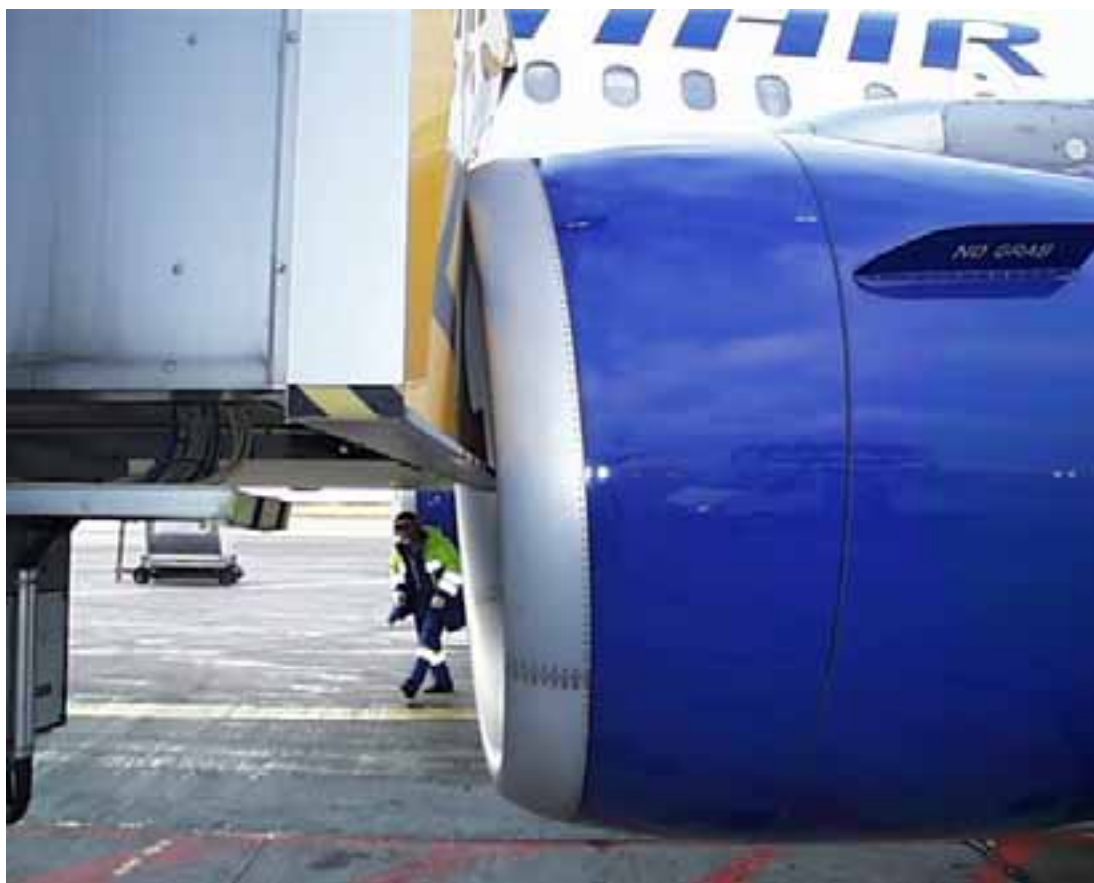
Koneen vasemman moottorin ilmanottoarenkaan johtoreuna lommoutui yläreunastaan noin 20 cm:n matkalta ja noin kolmen cm:n syvyydeltä. Moottorin ohivirtauskanavassa olevista ilmanohjauslevyistä (OGV) 5 kpl vaurioitui matkustajasillasta irronneiden kappaleiden iskemänä.

Matkustajasillan numerokyltin pintalevy särkyi ja kyltin kehykseen tuli painauma.

Kuva 1. Vauriotilanne

Finnairin lentokonehuolto irrotti ilmanottoarenkaan korjausta varten. Samoin myös 5 kpl ilmanohjauslevyjä vaihdettiin. Moottorille tehtiin imuaukon kautta silmämääräinen tarkastus mahdollisten iskeytymien havaitsemiseksi. Lopuksi moottorille tehtiin koekäyttö tärinätason tarkistamiseksi.

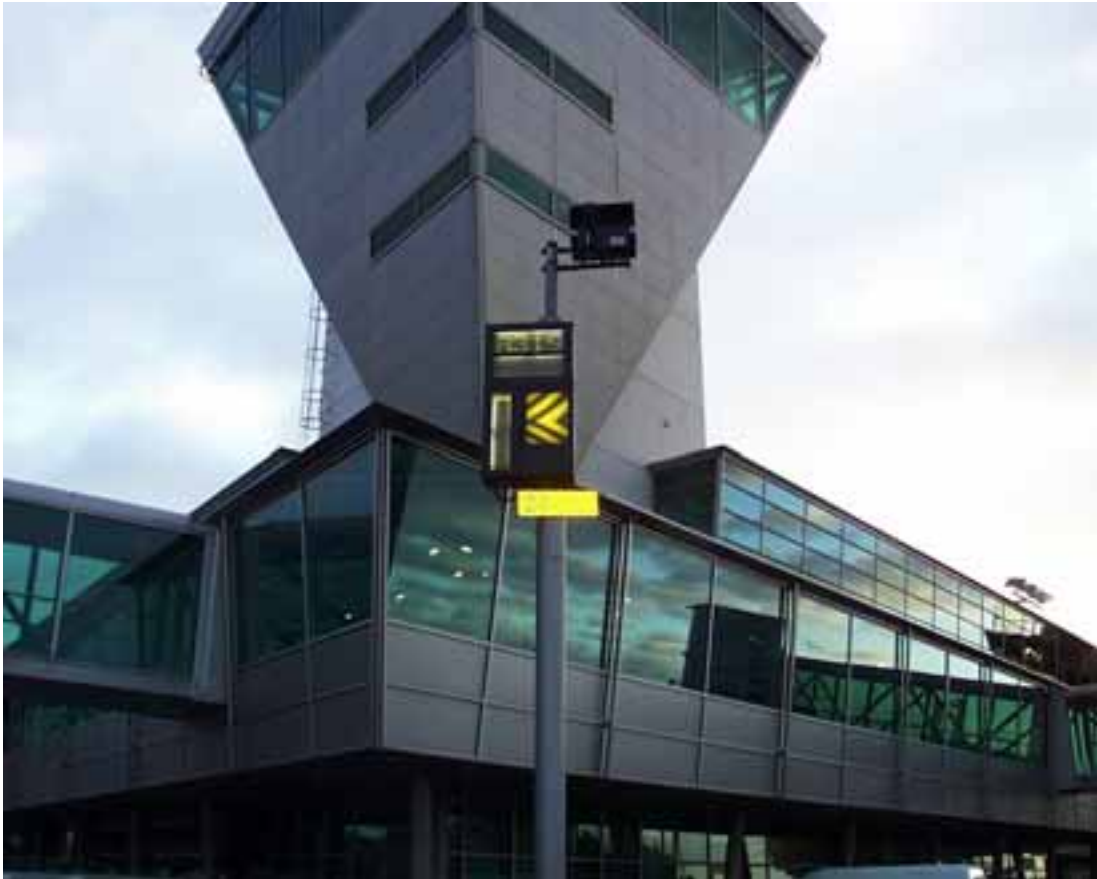
Kuva 2. APIS-näyttö kuvattuna törmäystilanteen jälkeen. Sivusuuntanäyttö opastaa vasemmalle, koska kuva on otettu keskilinjalta eikä vasemman ohjaajan paikalta. Vasemmalla olevassa etäisyysnäytössä on yhä kaksi "palkkia" jäljellä osoittaen noin 1,2 m:n kuljettavaa matkaa.

APIS-järjestelmän toiminnasta on vuonna 2003 kirjattu yhteensä 79 vikailmoitusta. Vikailmoitusten analysoinnissa on todettu, että suurin osa vioista on aiheutunut jostain muusta syystä kuin teknillisestä viasta. Vauriotapahtumassa järjestelmä toimi moitteettomasti.

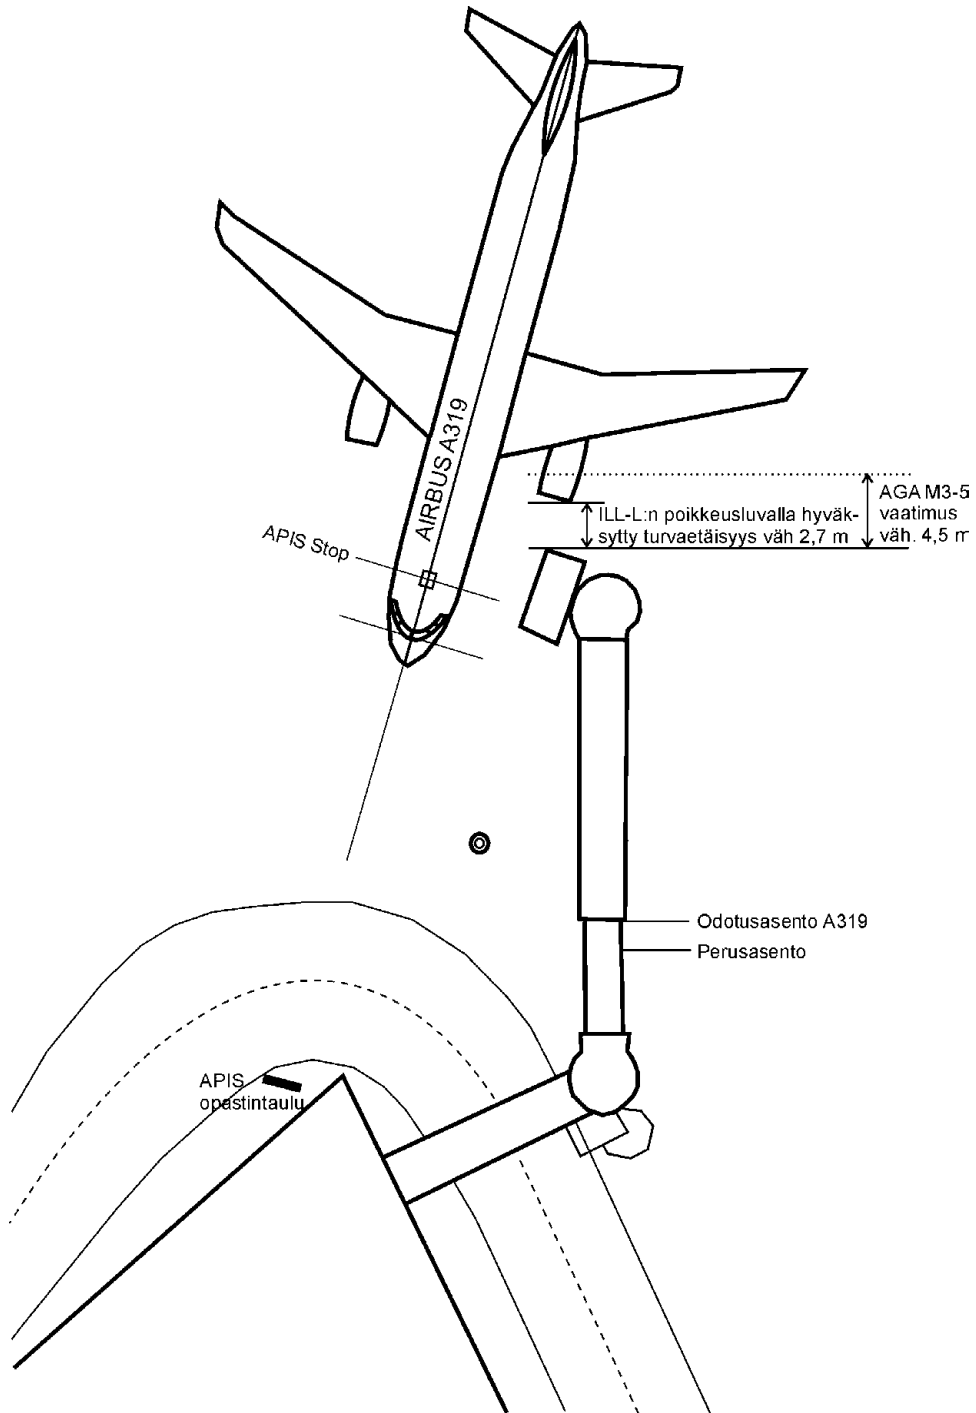
Kuva 3. Normaali odotustilanne. Matkustajasilta 24 ajettu perusasennosta Airbus A319 odotuspaikalle. Kone telakoitunut APIS-ohjauksen pysäköintikohtaan.

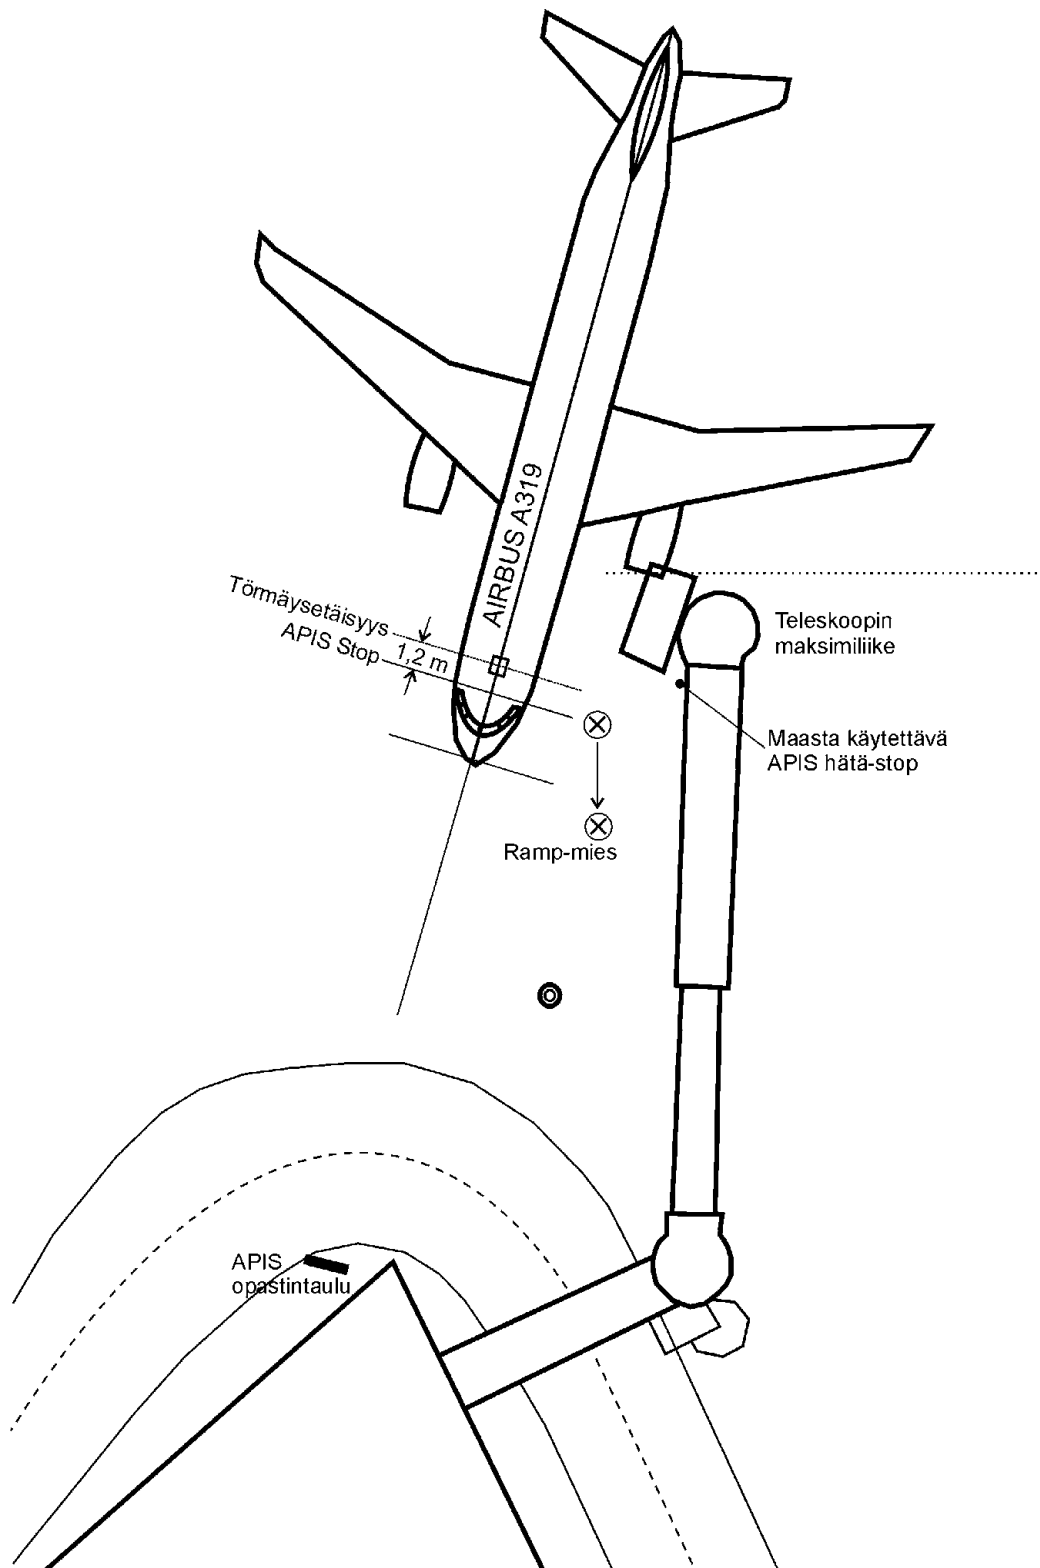
Tutkimuksessa ilmeni, että sillan automaattiajon ohjelmalogiikka oli puutteellinen tunnistamaan ja osoittamaan pituusohjauksen häiriötilanteen. Tästä johtuen silta ajautui maksimiasentoon eli noin 4,2 metriä pidemmälle, kuin se valitun ohjelmoinnin mukaan olisi pitänyt olla.

Kuva 4. Vauriotilanne. Silta 24 täysin pitkänä. APIS osoittaa n. 1,2 m:n jäljellä olevaa etäisyyttä.

Toinen mahdollisuus perusaseman siirtymiseen väärään paikkaan on se, että kalibrointi-anturi on antanut haittaveyn tunnistetiedon jossain muussa paikassa kuin kalibrointiasemassa johtuen viasta itse anturissa, tai sitten anturiin on vaikuttanut jokin ulkopuolinen metalliesine.

Tutkijalautakunnan käsityksen mukaan poikkeusluvun edellyttämä opastinlaitejärjestely tai APIS-pysäytyspaikan valinta vähintään 1,5 m ulommaksi olisi estänyt vaurion. Tämän johdosta tulisi selvittää käytännön mahdollisuudet toteuttaa opastinlaitejärjestely ja/tai pysäytyspaikan siirto.

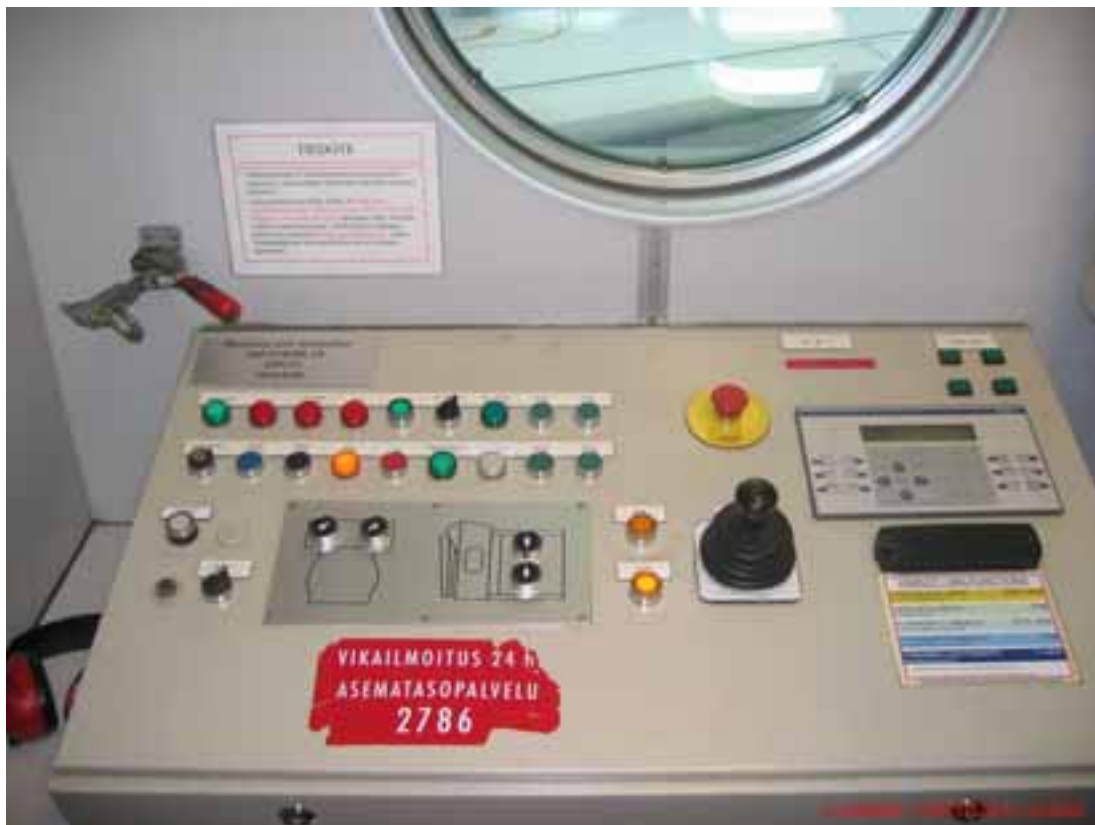
Kuva 5. Matkustajasillan 24 ohjauspaneeli

Hän lähti ajamaan siltaa odotuspaikalle samaan aikaan koneen kaartaessa telakointilinjalle. Kun kone oli melko lähellä siltaa, niin sillan ohjauspaneelille tuli ilmoitus ”teleskoopin max liike”. Silta pysähtyi ja virkailija vapautti automaattiajon paikoitusnapulan. Virkailija mietti hetken mitä ilmoitus tarkoittaa ja oli jo soittamassa vikailmoitusnumeroon kun kone osui siltaan. Sillan pysähtymisen ja törmäyksen väliä oli virkailijan arvion mukaan joitakin sekunteja.

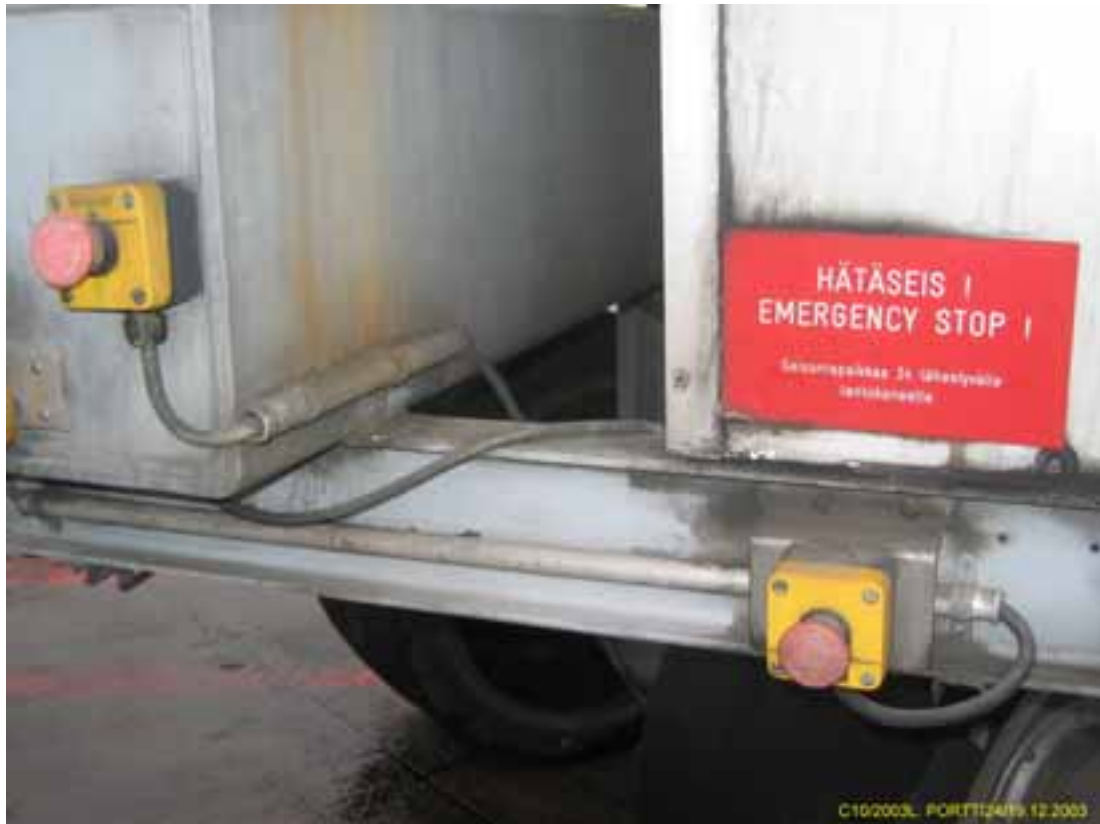
Kuva 6. Matkustajasillan 24 ja APIS-järjestelmän hätäpysäytyspainikkeet

Konetta vastaanottanut ramp-työntekijä ei huomannut matkustajasillan asemassa mitään poikkeavaa. Koneen ollessa noin kahden metrin päässä normaalista telakoitumis-asemastaan hän havaitsi vasemman moottorin tulevan liian lähelle matkustajasiltaa ja siirtyi sen verran matkustajaterminaliin päin, että tuli kapteenin näkökenttään ja antoi käsiään heiluttaen pysäytysmerkin. Hän ei käyttänyt APIS-hätäpysäytyspainiketta.

Matkustajasillan ulkopuolelle sijoitettu APIS-opastinjärjestelmän hätäpysäytyspainike sijaitsee sillan ulommassa päässä lentokoneen puoleisella sivulla. Tämän läheisyyteen on asennettu myös sillan liikkeen pysäyttävä hätäpysäytyspainike. APIS-painikkeen läheisyyteen asettuneella telakointia tarkkailevalla henkilöllä on tästä käsin nopein ja varmin tapa antaa ohjaajalle stop-komento. Tämä seikka korostuu sitä enemmän mitä korkeammasta koneesta on kysymys. Kuulemisessaan ramp-työntekijä kertoi olevansa tietoinen painikkeen olemassaolosta, mutta ei ollut varautunut sen käyttöön. Local Station Procedure –työohjeen mukaan koneen vastaanottajan tehtävät edellyttävät varautumista hätäpysäytyspainikkeiden käyttöön. Tutkijalautakunnan mielestä molemmat hätäpysäytyspainikkeet tulisi merkitä käyttötarkoituksensa mukaan ja toisistaan selvästi erottuvasti.
