Tutkintaselostus

C 3/2003 L

Helikopterin OH-HVE laskeutumisvaurio Pirttisaarella 31.3.2003

Agusta Bell 412

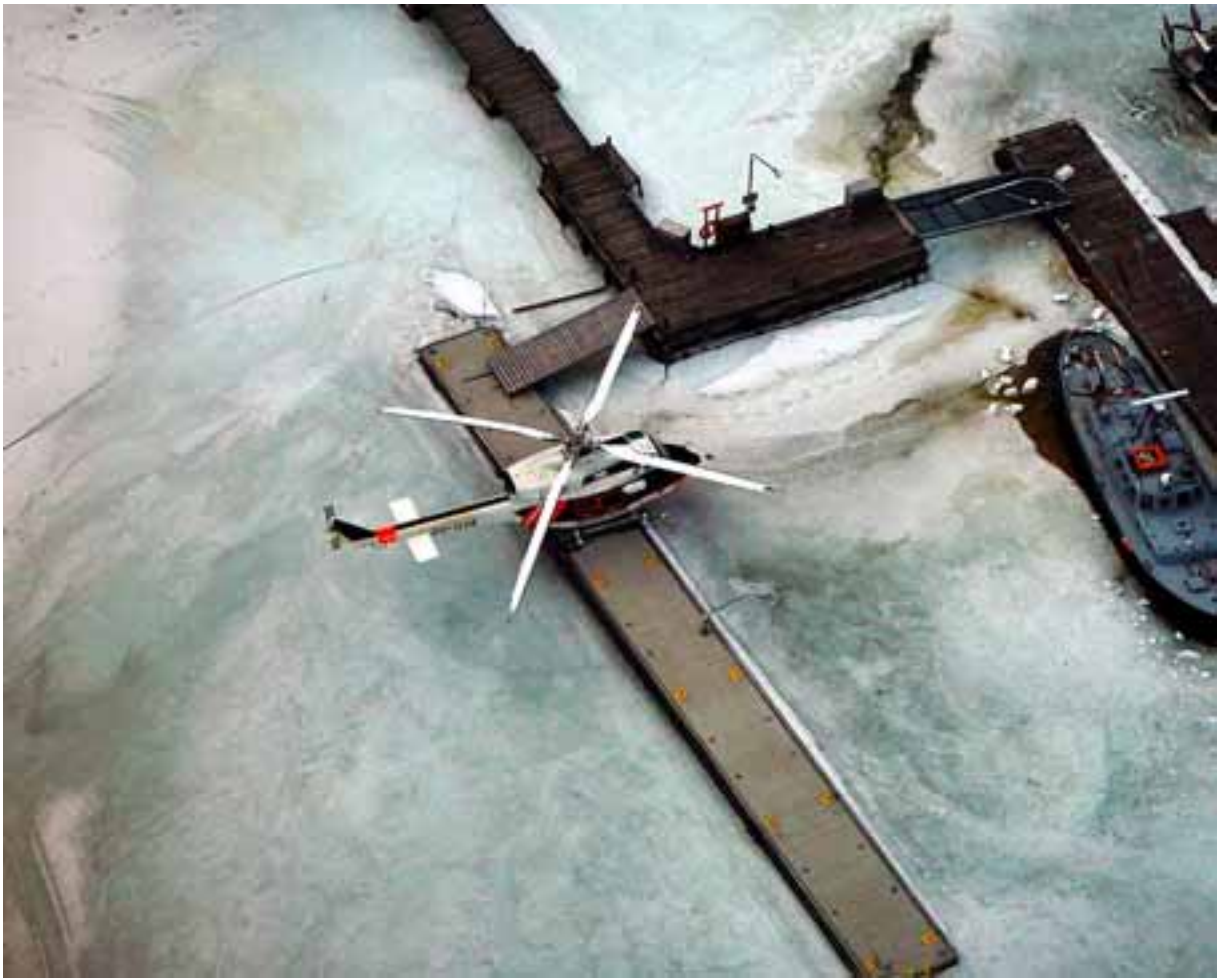
Kuva 2. Yleiskuva tapahtumapaikalta

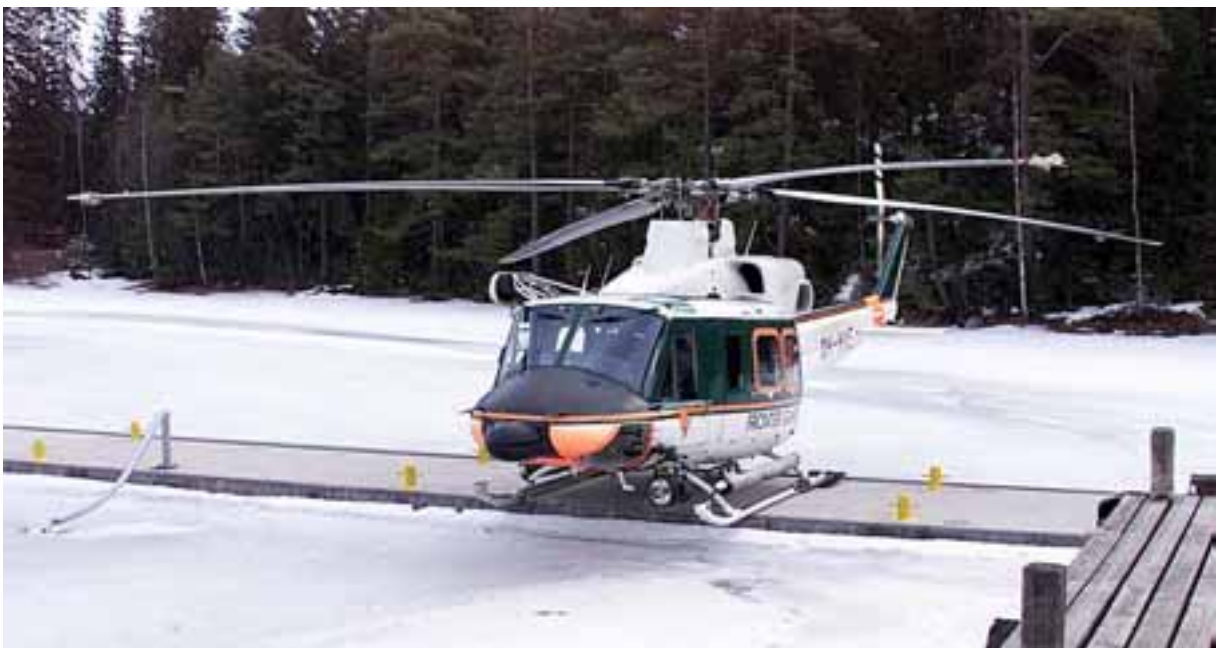
Mittauksien mukaan helikopterin roottoriakselin etäisyys valaisinpylvästä oli laskeutumisen jälkeen 6,6 m. Helikopterin vasemman jalaksen etäisyys pollareista oli 1,2 m. Helikopteri oli laiturin reunaparruun jääneiden jälkien mukaan laskeuduttuaan hyppinyt laiturilla kääntyen noin 10 astetta oikealle. Vasen jalka oli jättänyt selvän 24 cm pituisen

Kuva 3. Helikopterin paikka laiturilla tapahtuman jälkeen

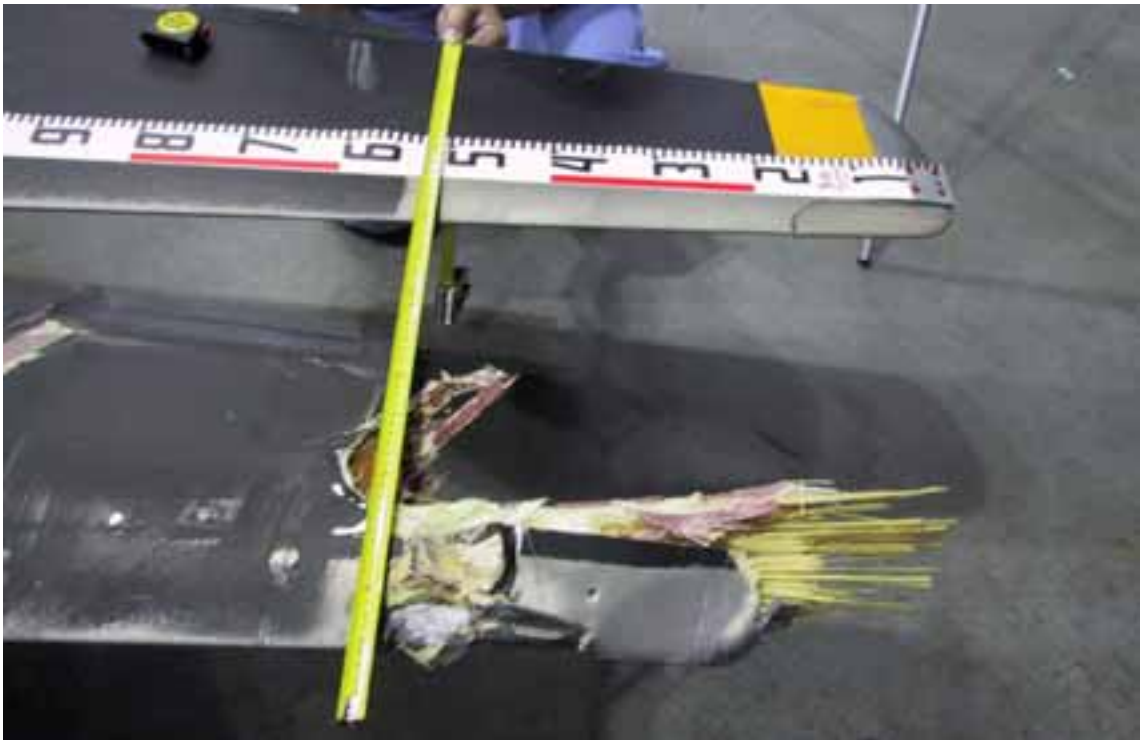
Helikopteriin tuli vakavia vaurioita. Kaksi roottorinlapaa katkesi, toinen oli 51 cm ja toinen 44 cm lavan kärjestä. Päävaihteistosta murtui irti kolme sen neljästä vaimentimesta, oikeanpuoleinen rungon vaihteiston kiinnityspalkki katkesi ja molemmat voimansiirtoakselit katkesivat.

Kuva 4. Valaisinpylvääseen ensimmäiseksi osunut roottorinlapa

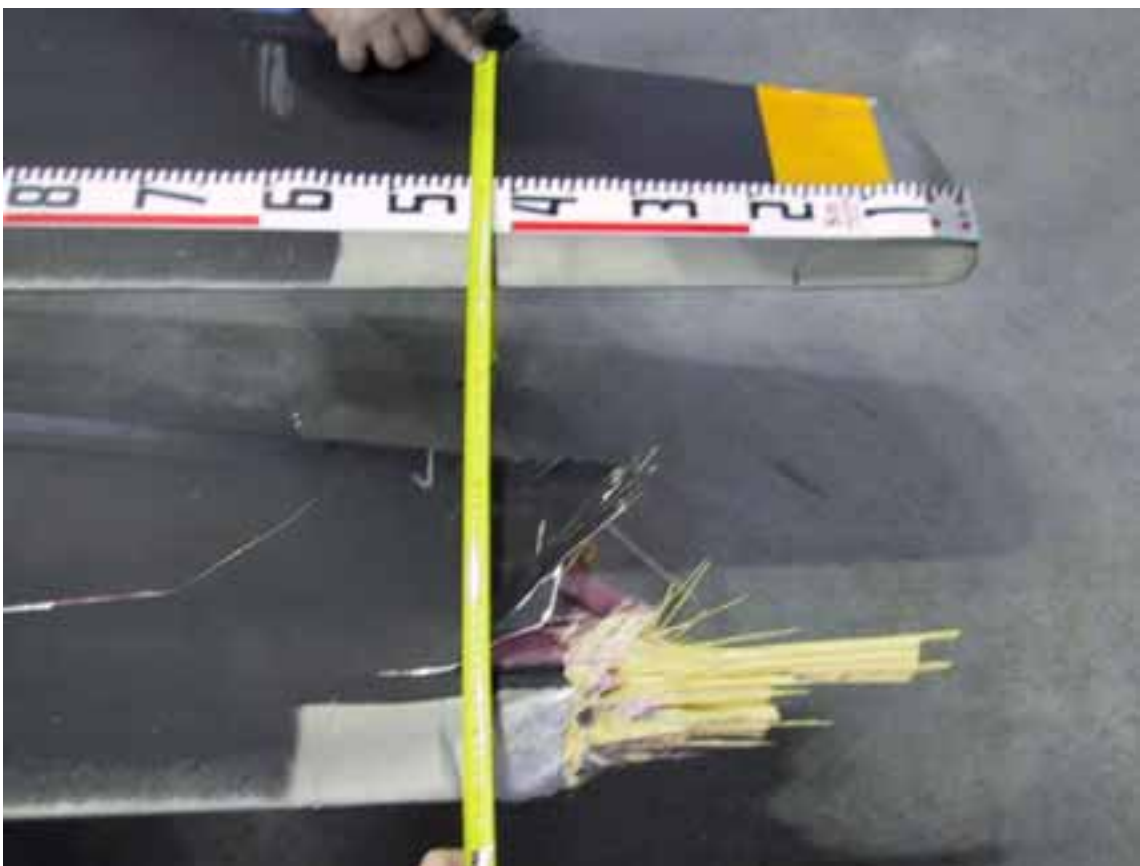
Kuva 5. Valaisinpylvääseen osunut toinen roottorinlapa

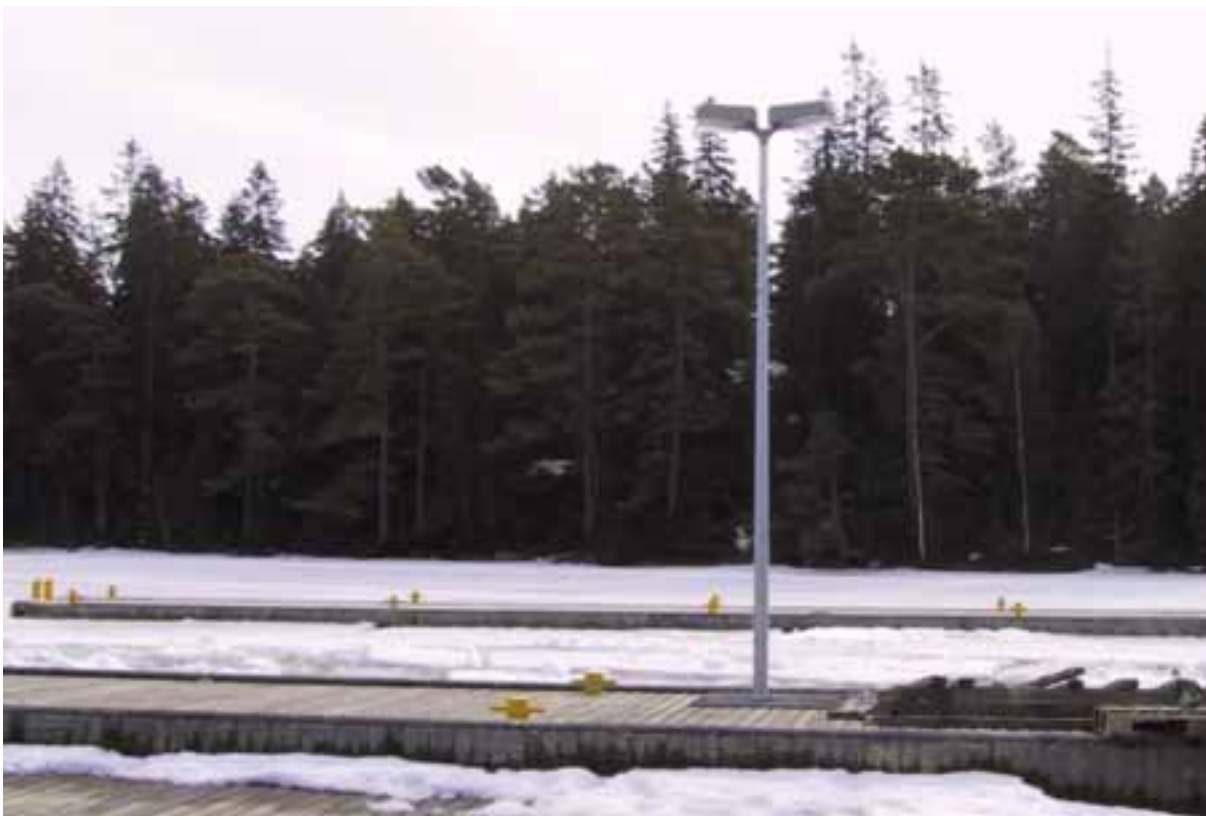
Kuva 6. Yleiskuva valaisinpylväästä

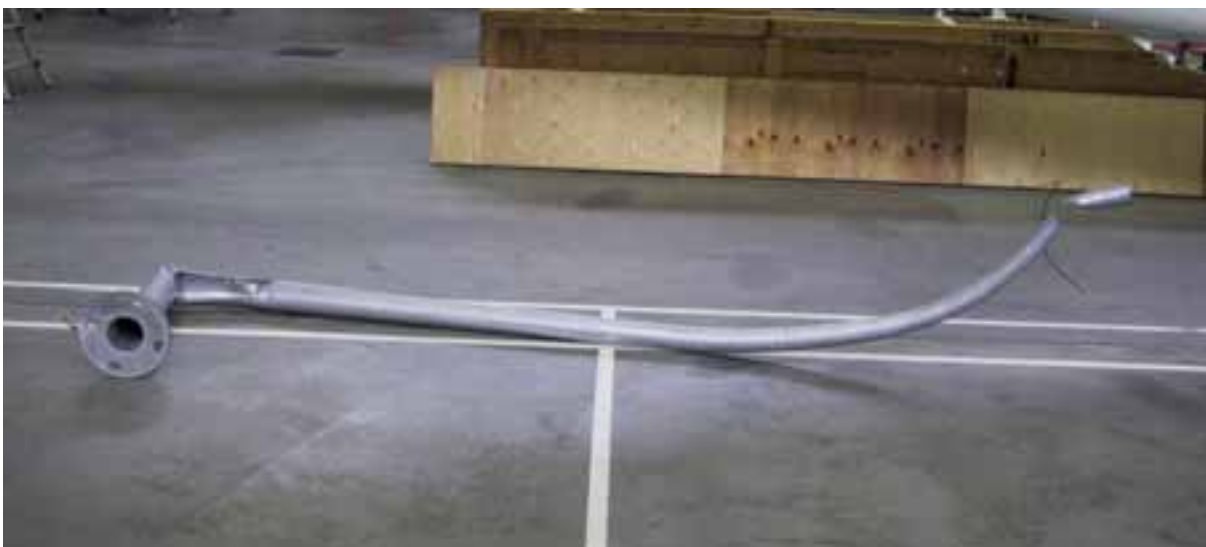
Kun helikopteri aloitti laskeutumisen, sen roottorikehä ulottui selvästi valaisimen päälle, jolloin helikopterin vajotessa roottorinlapat osuivat valaisimiin ja pylvääseen. Valaisimien jäännöksissä oli roottorinlapojen iskemäjäljet. Valaisinten metallinen kiinnitysmuhvi oli lentänyt maihin noin 100 metrin päähän, ja siinä oli selvät lapojen iskemäjäljet. Yhden lavan kärki löytyi metsän reunasta hieman kauempaa. Valaisinpylvääseen oli osunut kaksi roottorinlapaa 19 cm pylvään huipusta 3,86 m korkeudella laiturin pinnasta. Iskun voimasta pylväs oli jyrkästi taipunut iskemäkohdasta, koko pylväs oli taipunut kaarelle ja nurjautanut kytkentäaukon kohdalta taittuen alas jäähän.

Kuva 7. Valaisinpylväs, johon helikopterin roottorinlavat osuivat

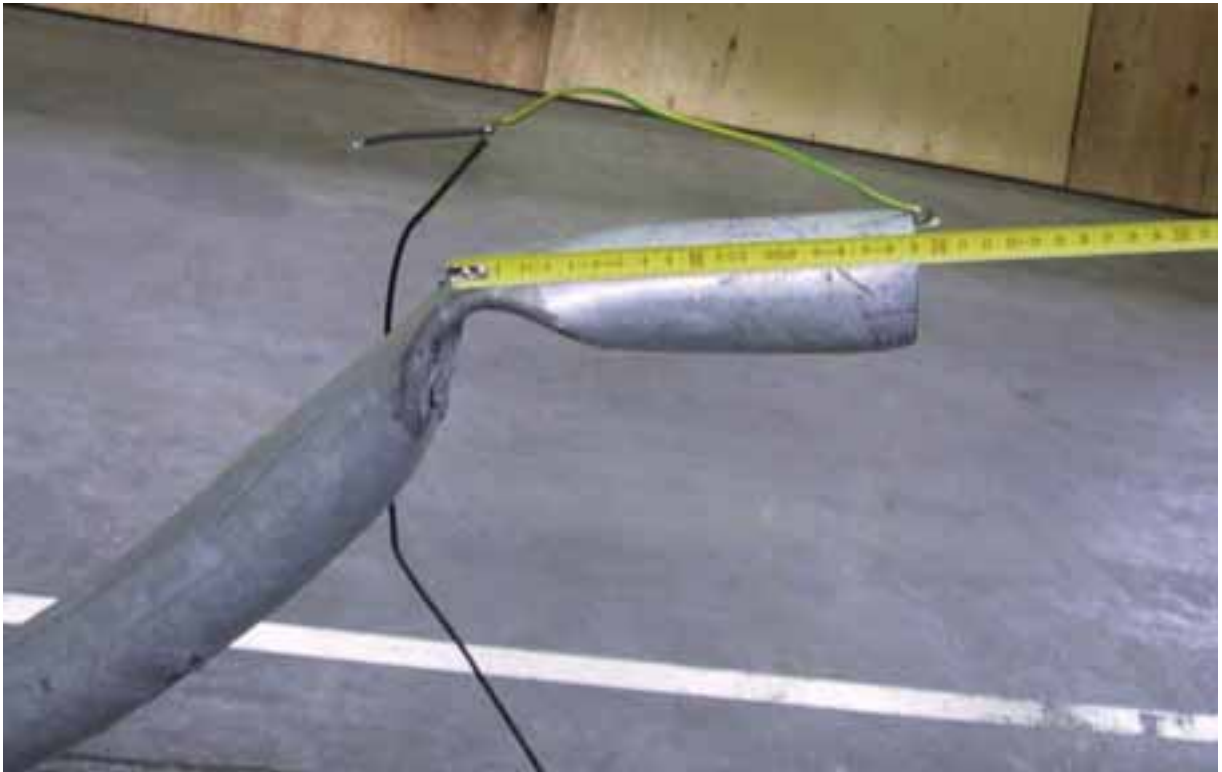
Kuva 8. Roottorinlapojen osumakohta valaisinpylväessä sivulta päin kuvattuna

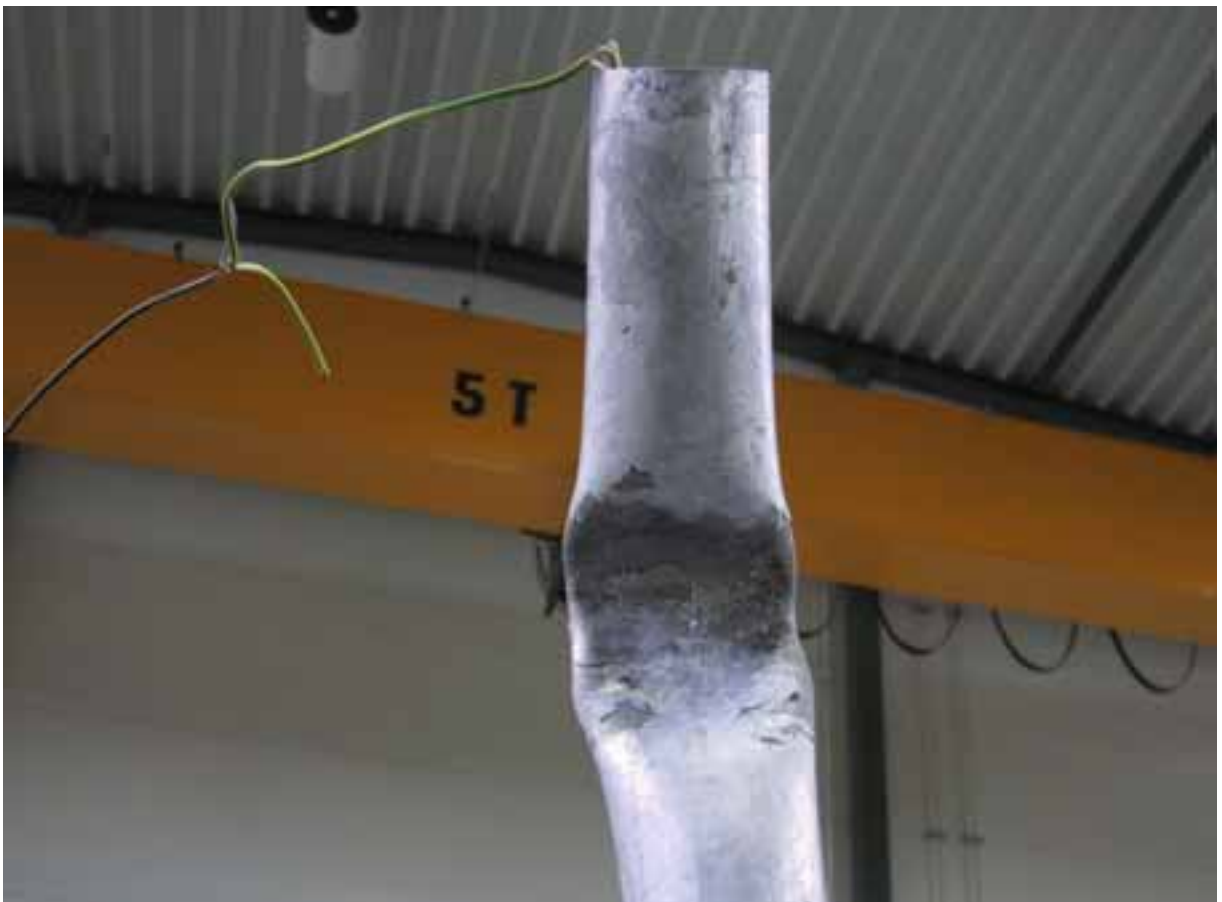
Kuva 9. Osumakohta iskemäsuunnasta kuvattuna, jolloin molempien lapojen jäljet näkyvät
