Tutkintaselostus

C 7/2003 L

Ultrakevyen lentokoneen onnettomuus Kirkkonummella 11.6.2003

Ikarus C42

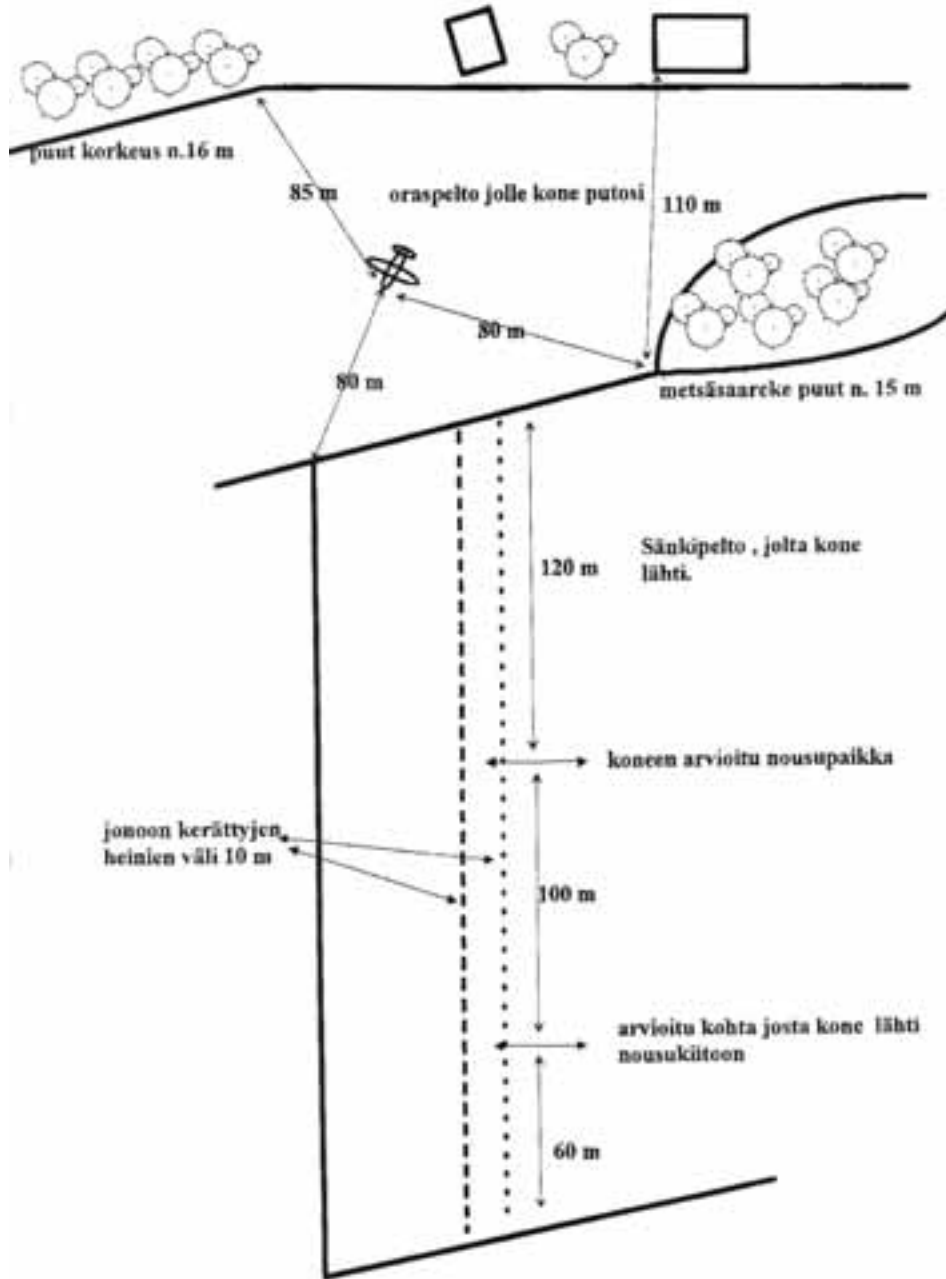
Kuva 1. Poliisin piirtämä kuva tapahtumapaikasta

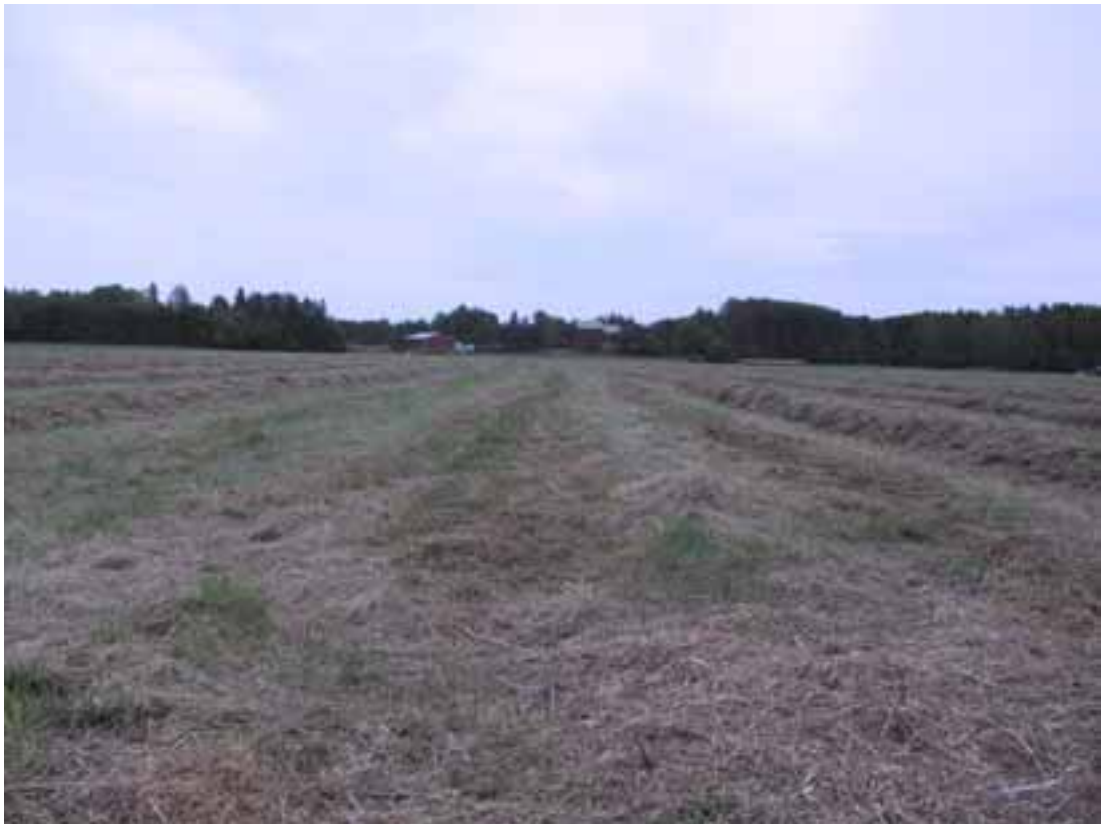
Kuva 2. Laskuun ja lentoonlähtöön käytetty pelto kuvattuna lähtökiidon aloituspaikalta lähtösuuntaan

Ohjaaja valitsi lentoonlähtösuunnaksi saman suunnan 080° ylämäkeen, koska suunnassa 260° kasvoi kaksi puuta saran päässä. Lisäksi pellon pinta oli epätasaisempi itä- eli yläpäässä ja ohjaaja ajatteli pääsevänsä ilmaan ennen näitä epätasaisuuksia. Ohjaaja aloitti lähtökiidon 60 m saran päästä, koska saran alkupää oli liian kuoppainen. Hän ei varmistanut enää tuulen suuntaa lentoonlähtövaiheessa. Espoon Kivenlahden maston tuulimittareiden mukaan tuulen suunta kääntyi juuri tapahtumahetkellä puolenpäivän jälkeen. Käytetyllä pelloilla ei ollut tuulipussia.

Ylämäki: Tapahtumapaikalla tehtyjen mittauksien mukaan pellon saran kaltevuus oli noin 1 % ylöspäin lento-
lähtösuunnassa 080°. Tämä pidentää lento-
lähtömatkaa noin 4 % Ikaruksen kaltaisen työntövoima-painosuhteen omaavilla koneilla.

Epätasaisuus ja pinnanlaatu: Pellon pinnan kuoppaisuus oli suuri verrattuna lentokoneen
päälaskutelineiden renkaiden halkaisijaan 34 cm ja leveyteen 12 cm. Lyhyt kuiva ruoho lisää lento-
lähtömatkaa noin 20 % verrattuna asfalttipäällysteeseen ja pitkä kuiva ruoho 25 %. Ikaruksen lento-
lähtömatka on ilmoitettu käsikirjassa lyhytruohoiselta kuivalta ruohokentältä, joten pitkä kuiva ruoho lisää tätä matkaa noin 4 %. Myös pinnan epätasaisuus huononsi kiihtyvyyttä. Pinnan epätasaisuuden vaikutusta on vaikea arvioida, mutta sen arvioidaan olleen vähintään 4–6 %. Esimerkiksi lentokenttien kiitoteiden suunnitteluohjeen ICAO Annex 14:n mukaan hyväksyttävällä kiitotiellä ei saisi olla 3 mm suurempia kuoppia.

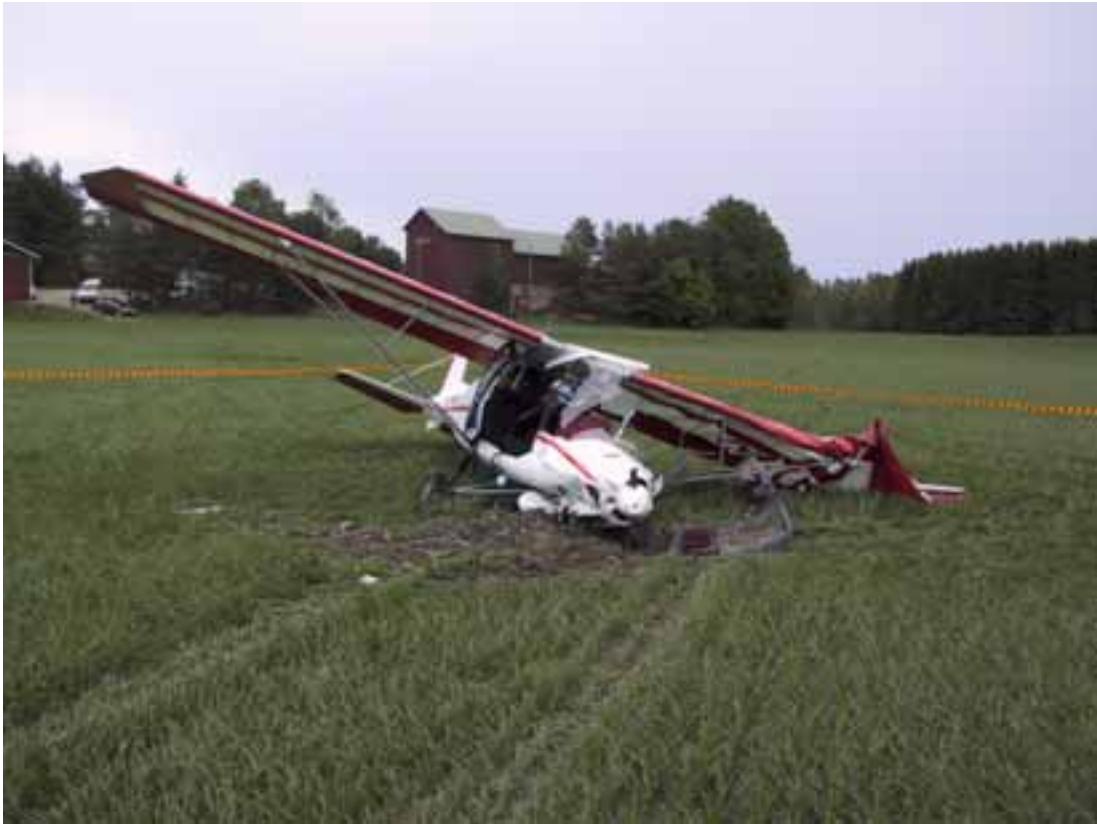
Koneen vasen siipi murskautui törmäyksessä lähes täysin. Ohjaamo painui kasaan, kun koneen pituussuuntainen runkoputki katkesi istuimien välistä. Nokkalaskuteline ja vasen päälaskuteline irtosivat. Moottori säilyi ulkoisesti ehjänä, mutta potkurin molemmat lavat katkesivat.

Ohjaajan neljän pisteen turvavöiden olkavyöt irtosivat yläpäästä maahantörmäyksessä runkorakenteen putken katkettua. Samoin kävi ohjaajan vasemmanpuoleiselle lantiovyön kiinnitykselle. Ohjaaja löi kasvonsa mittaritaulun terävään yläreunaan ja sai noin 10 cm haavan leukansa alle. Mittaritaulu oli ohutta peltilevyä, jonka yläreunan päällä oli muotoiltu suojus. Suojus irtosi törmäyksessä peltilevystä, jolloin levy muodosti vaarallisen leikkaavan reunan.

Matkustajan neljän pisteen turvavöiden olkavyöt irtosivat yläpäästä, kun vöiden kiinnityssilmukka katkesi. Hänen lantiovyönsä pysyi kiinni. Matkustaja löi kasvonsa myös mittaritaulun yläreunaan ja sai noin 15 cm haavan kasvoihinsa.

Kuva 3. Ilma-aluksen vauriot. Kone kuvattu etuoikealta

1. Tutkijat suosittavat, että Ilmailulaitoksen Lentoturvallisuushallinto kiinnittäisi huomiota Ikarus C42:n turvavöiden asennukseen. Tutkijat ovat huomanneet, että uudemmissa C42B-malleissa turvavöiden kiinnityksiä on jo muutettu kestävimiksi. Tutkintalautakunta lähetti turvavöiden kiinnityksestä kirjeen Lentoturvallisuushallintoon 16.7.2003 ja saadun tiedon mukaan asia on jo vireillä.

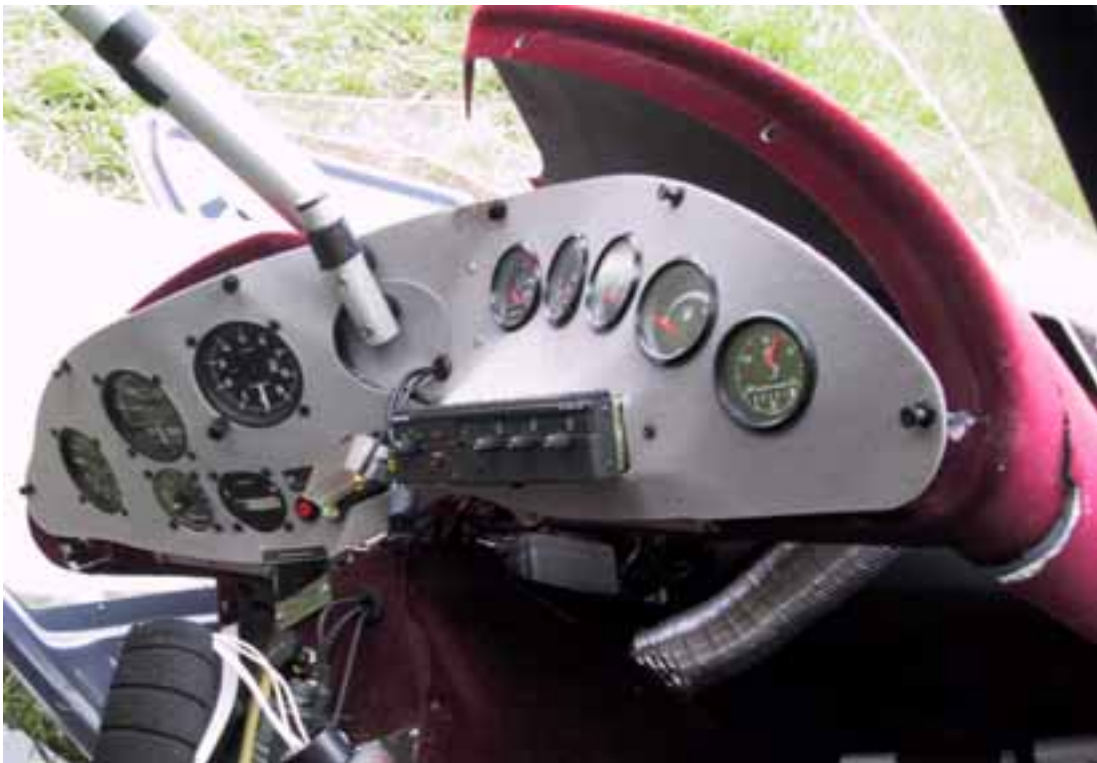
Kuva 4. Mittaritaulun yläreuna ja muotosuojus törmäyksen jälkeen

9. Mittaritaulun yläreunan terävä reuna aiheutti osan ohjaajan ja matkustajan vakavista vammoista.
10. Lentokoneen suomenkielisen Lento- ja käyttöohjekirjan sivulta 3 puuttui englanninkielisen alkuperäisen tekstin mukainen maininta siitä, että lentokoneella sai toimia vain hyväksytyiltä lentopaikoilta (This aircraft is to be operated only from approved airfields). Kone on suunniteltu ja valmistettu Saksassa. Saksassa sallitaan toiminta vain ilmailuviranomaisen hyväksymiltä lentopaikoilta ja on mahdollista, että koneen laskutelineiden suunnittelussa ei ole otettu riittävän hyvin huomioon sitä, että koneella toimitaan myös epätasaisilta pelloilta. (vaikutusta onnettomuuteen)

Ohjaajan ja matkustajan vammat syntyivät siitä, että heidän turvavöidensä kiinnitykset pettivät ja he löivät kasvonsa mittaritaulun terävään yläreunaan.

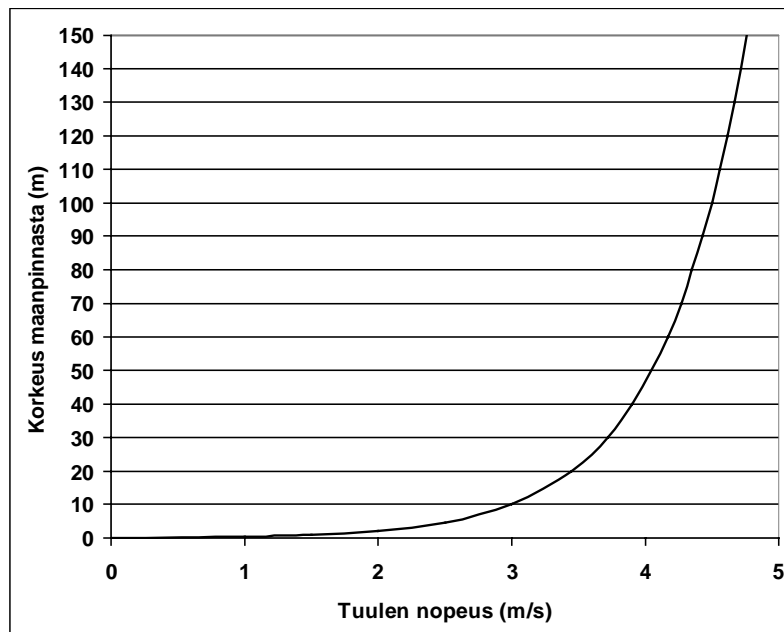
Tuulen nopeuden kasvaminen maakitkan yläpuolella: Ilma pysyy paikallaan aivan maan pinnan tasalla. Tuulen nopeus kasvaa nopeasti nollakorkeudesta ylöspäin (10–20 m). Nousunopeuteen vaikuttaa pinnanlaatu, tuulisteiden määrä ja koko. Kun lento-ölähtö suoritetaan vastatuuleen, aiheuttaa tuulen nopeuden voimistuminen ilmanopeuden hetkellisen kasvamisen ja nousukulman jyrkkemisen. Myötätuuleen tai sivumyötäiseen noustessa vaikutus on päinvastainen.

Kuva 5. Tuuliprofiili, kun tuulen nopeus 10 m korkeudessa on 3 m/s ja maan pinnan epätasaisuus ja puiden korkeus vastaa tapahtumapaikan olosuhteita.

Ohjaaja kaartoi vasemmalle. Tuuli oli lähtökiidon aikana todennäköisesti takaoikealta, joten kaarrettaessa vasempaan myötätuulikomponentti kasvoi. Tämä aiheutti myös ilmanopeuden hetkellisen pienenemisen. Hitaassa kaarrossa lentokone ehtii kiihtyä tuulen mukana ja ilmanopeus ei muutu, mutta nopeassa kaarrossa kone ei ehdi kiihtyä myötätuulen nopeuden nopeasti kasvaessa ja ilmanopeus pienenee. Myös tuulenpuuskat vaikuttavat samalla tavalla.
