## Tutkintaselostus

B 2/2004 L

# Lento-onnettomuus Pieksämäen lentopaikalla 16.6.2004

OH-CFG

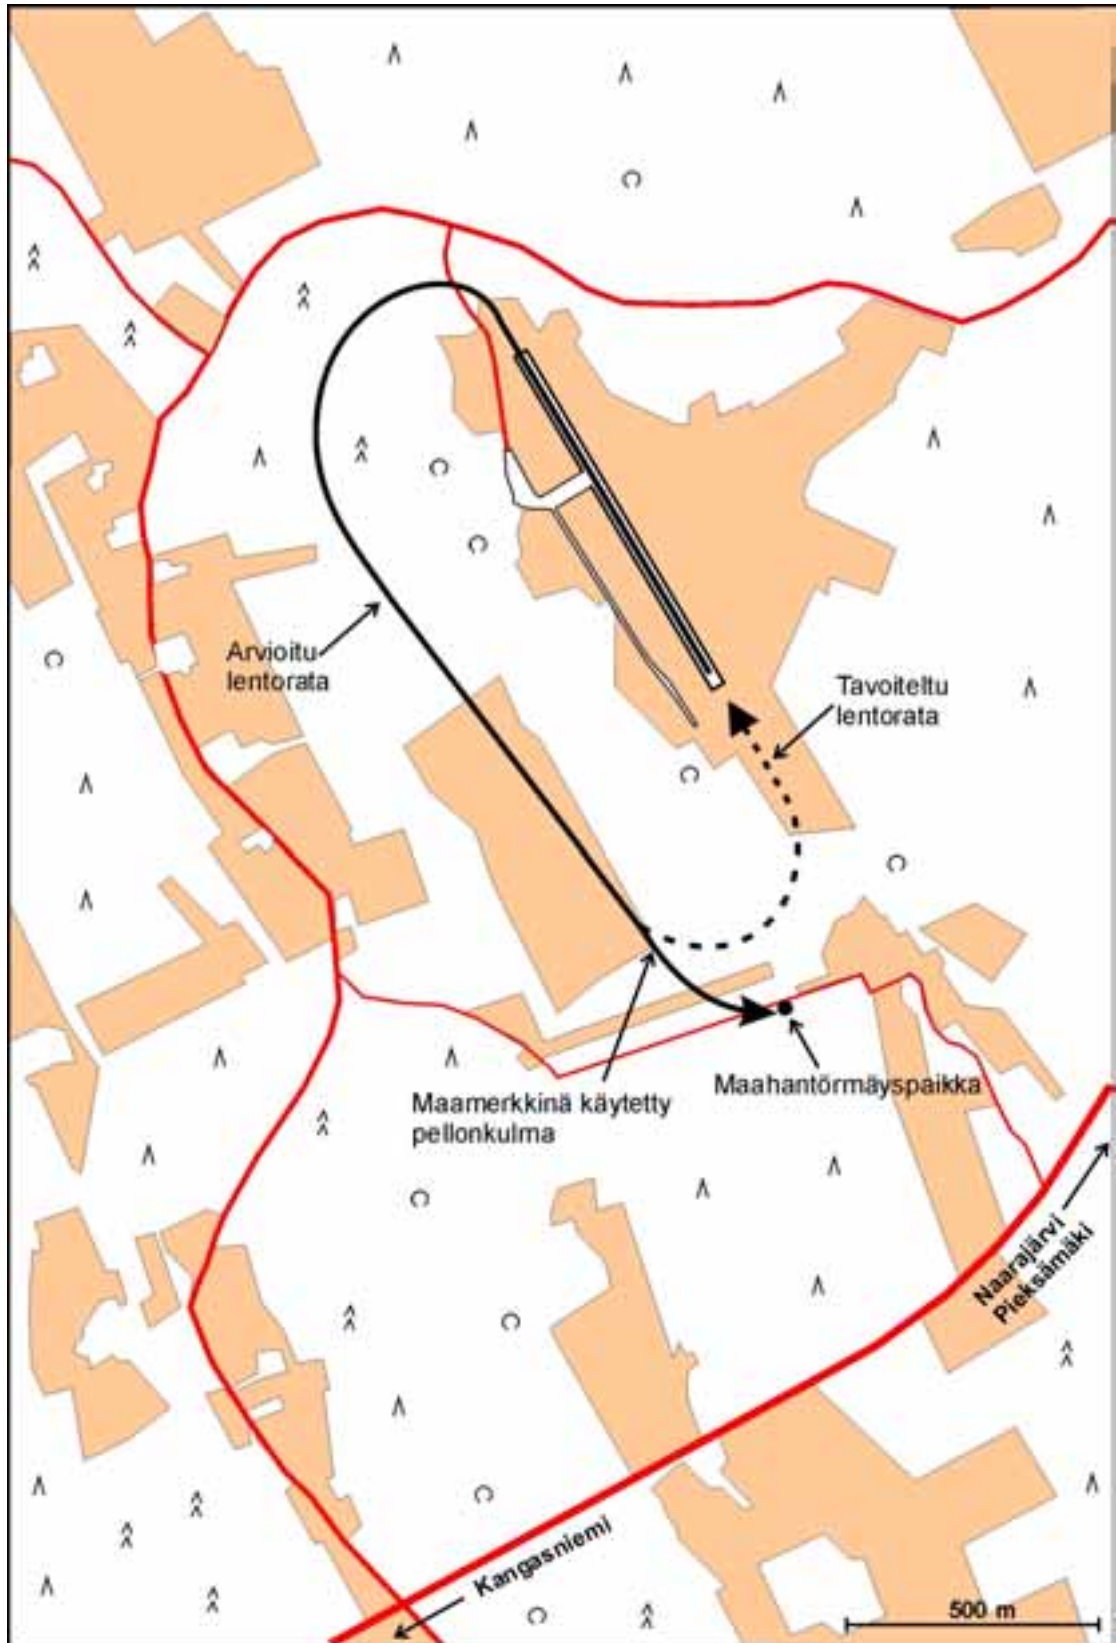
Silminnäkijähavainnon mukaan lentokone oli perusosakaarrassa loivasti vasemmalle kallistuneena, kun se kallistui nopeasti lisää vasemmalle, kiepsahti siivelleen ja päättyi selkäasennon kautta pystysyöksyyn törmäten maahan. Myös kahden muun silminnäkijähavainnon mukaan kone kallistui perusosalla poikkeuksellisen paljon vasemmalle ja joutui sen jälkeen jyrkkään syöksyyn.

Kuva 1. Onnettomuuslennon arvioitu kulku

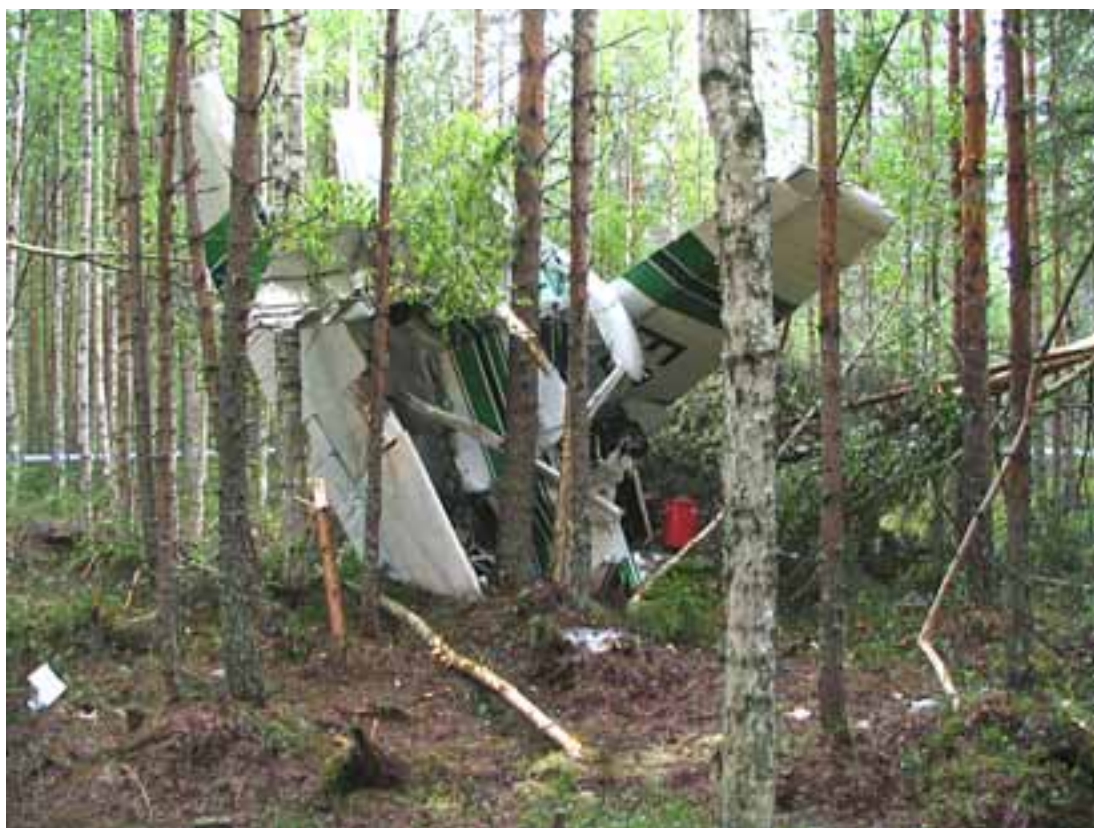
Lentokone oli syöksynyt maahan 60–70° syöksykulmalla ollen vasemmalle kallellaan ja vasemmalle kiertäneessä liikkeessä. Vasemman siiven etureuna oli osunut keskikokoisen männyn alaosaan laskusiivekkeen keskilinjan kohdalta, jolloin siipi oli repeytynyt irti tyvikappaleestaan kiinnityskorvakkeiden kohdalta. Siipituki oli molemmista päistä kiinni koneen rakenteissa, mutta se oli katkennut irti poikki pystytuen kohdalta. Siipi oli pyörähtänyt tyvensä yli ja paiskautunut koneen ohjaamon etuosan päälle ylösalaisin taittuen laskusiivekkeen ulkosaranan kohdalta. Ohjaussiiveke oli kiinni siivessä ja se oli kääntynyt yläasennossaan yli rajoittimen, jolloin yläpinnan verhous oli leikkautunut saranoiden kohdilta. Laskusiiveke oli kiinni siivessä. Pitot-putki oli paikallaan ja putki oli kiinni pitot-linjassa. Puhaltamalla ilma virtasi pitot-linjan läpi. Sakkausvaroittimen anturi oli vaurioitunut.

Koneen eturunko oli suossa pystyssä törmäysasennossa, nokka noin 65° alaspäin, ohjaamon oikealla puolella olevan männyn vieressä. Rungon etuosa oli uponnut turpeeseen lannoitusainesäiliön etureunasta eteenpäin. Säiliön etupuolella sijainnut polttoainesäiliö oli maanpinnan alapuolella, mutta se oli revennyt ja tyhjentynyt täysin. Ohjaamo oli melko hyvin muodossaan, vaikkakin useita runkoputkia oli katkennut hitsaussaumojen läheisyydestä. Ohjaamon molemmat sivuovet olivat paikoillaan ja riippulukoilla yläreunoistaan lukittuina. Vasemman oven alareunan etummaisen saranan saranatappi oli osittain paikoillaan, takimmaisen saranan tappi puuttui kokonaan. Koneen mittaritaulu oli siirtynyt eteenpäin sen takana olleen poikittaisen runkoputken katkettua molemmista päistään. Mittaritaulu oli taipunut voimakkaasti eteenpäin keskikohdan oikealta puolelta. Ohjaussauva vääntöputkineen oli irronnut korvakkeistaan. Istuin kiinnityskiskoineen oli irronnut koneen rakenteista. Palopullo oli kiinni istuimen alla. Istuinvyön lukko oli kiinni. Oikea lantiovyö oli katkennut noin 10 cm:n etäisyydeltä alapäänsä kiinnitysompeleista ja vyön kiinnityskorvake oli repeytynyt irti hitsauksestaan. Molempien olkavöiden ja lantiovöiden väliset kiinnitysompeleet olivat revenneet täysin auki. Ohjaamon takaikkunalla runkoputkesta roikkui radiojohtonsa varassa lentokypärä. Ensiapupakkaus oli maassa noin 2 m koneen nokan etupuolella, kiinnityshihna oli katkennut.

Kuva 2. Lentokoneen hylky oikealta kuvattuna

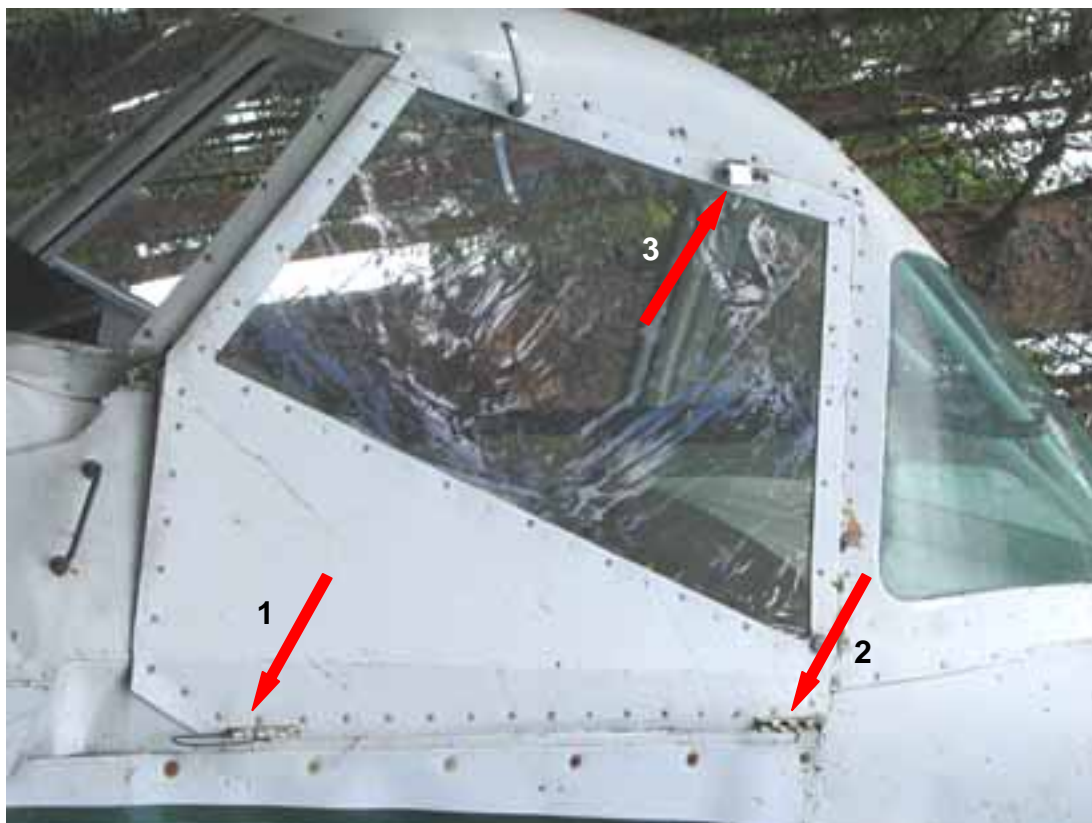
Onnettomuusilma-aluksen vasen ovi oli puutteellisesti kiinnitetty onnettomuuslennon aikana. Kokeilulennolla selvitettiin, kuinka paljon ovi raottuu ilmavirran vaikutuksesta len-

Kuva 3. Vasemman oven puutteellinen kiinnitys onnettomuuskoneessa

- 1' Etummaisesta saranasta lukkoneulatyypinen saranatappi on osittain paikoillaan.
- 2' Takimmaisesta saranasta ei ole saranatappia.
- 3' Riippulukko on paikoillaan lukitusmekanismissa.

Kokeilulennolla todettiin, että ovi raottuu lennolla todennäköisesti käytetyllä nopeusalueella noin 20 mm. Oven raottuminen ja ajatus sen mahdollisesta kokonaan avautumisesta tai irtoamisesta on todennäköisesti häirinnyt ohjaajan keskittymis- ja suorituskykyä. Raottumisen seurauksena ohjaaja saattoi pienentää nopeutta raottumisen rajoittamiseksi ja lyhentää laskukierrosta laskuun pääsemisen nopeuttamiseksi.
