Tutkintaselostus

B 4/2004 L

Lento-onnettomuus Kolarin Äkäslompolossa 19.9.2004

Lake LA-4-200 Mod. "Buccaneer"

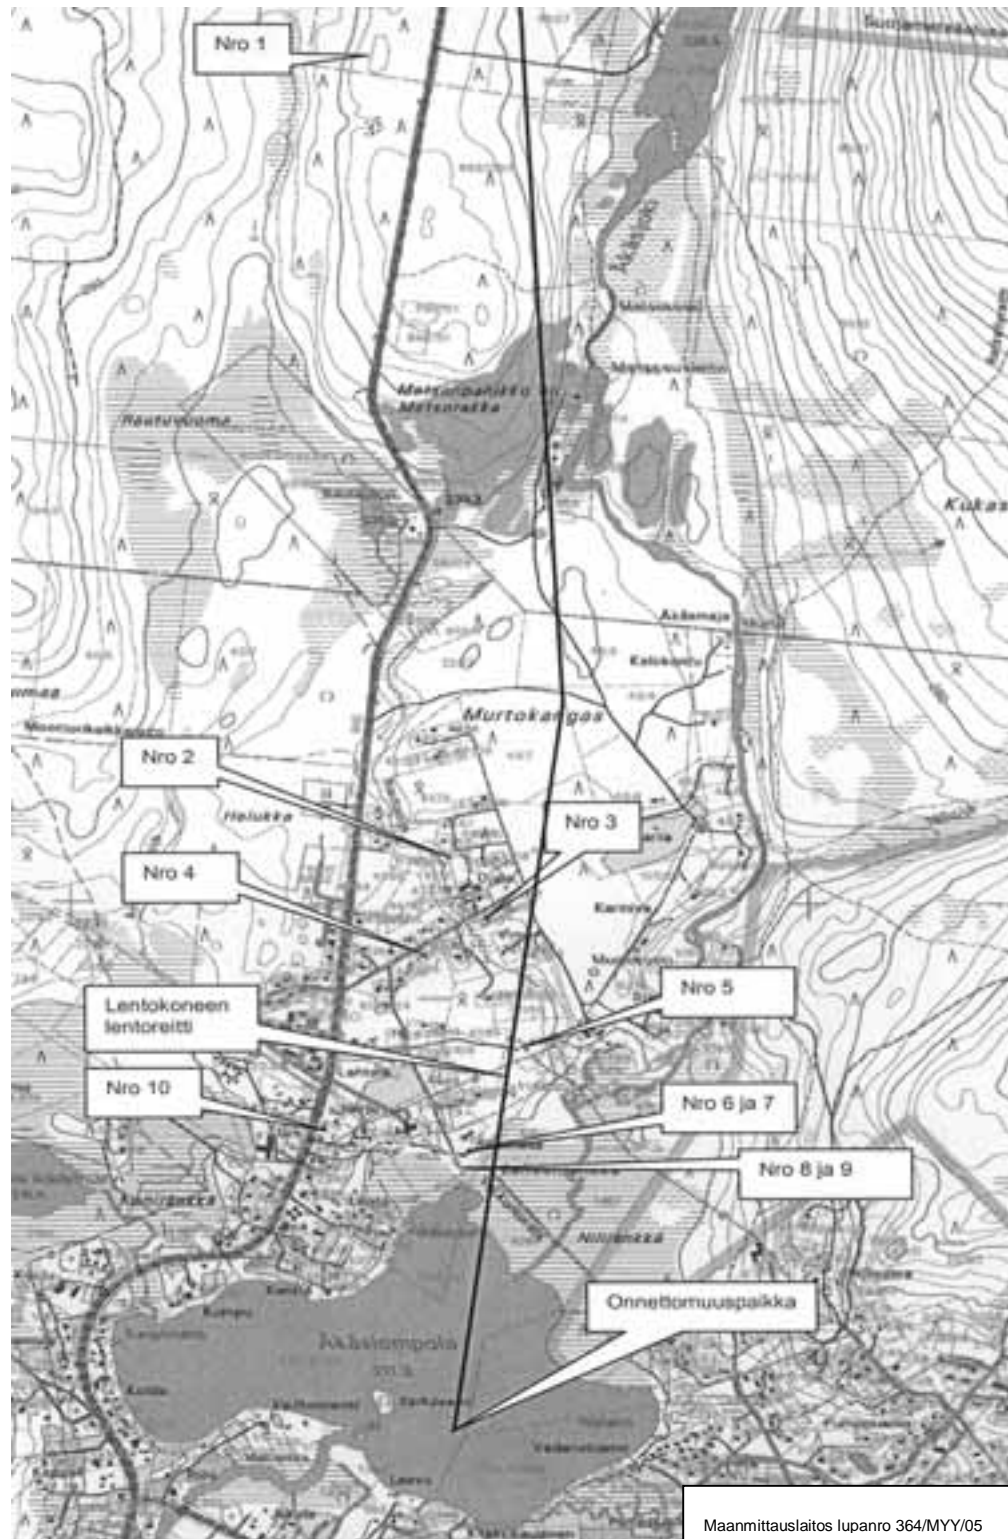
Kuva 1. Lentokoneen lentoreitin arvioitu loppuosa ja silminnäkijöiden paikat

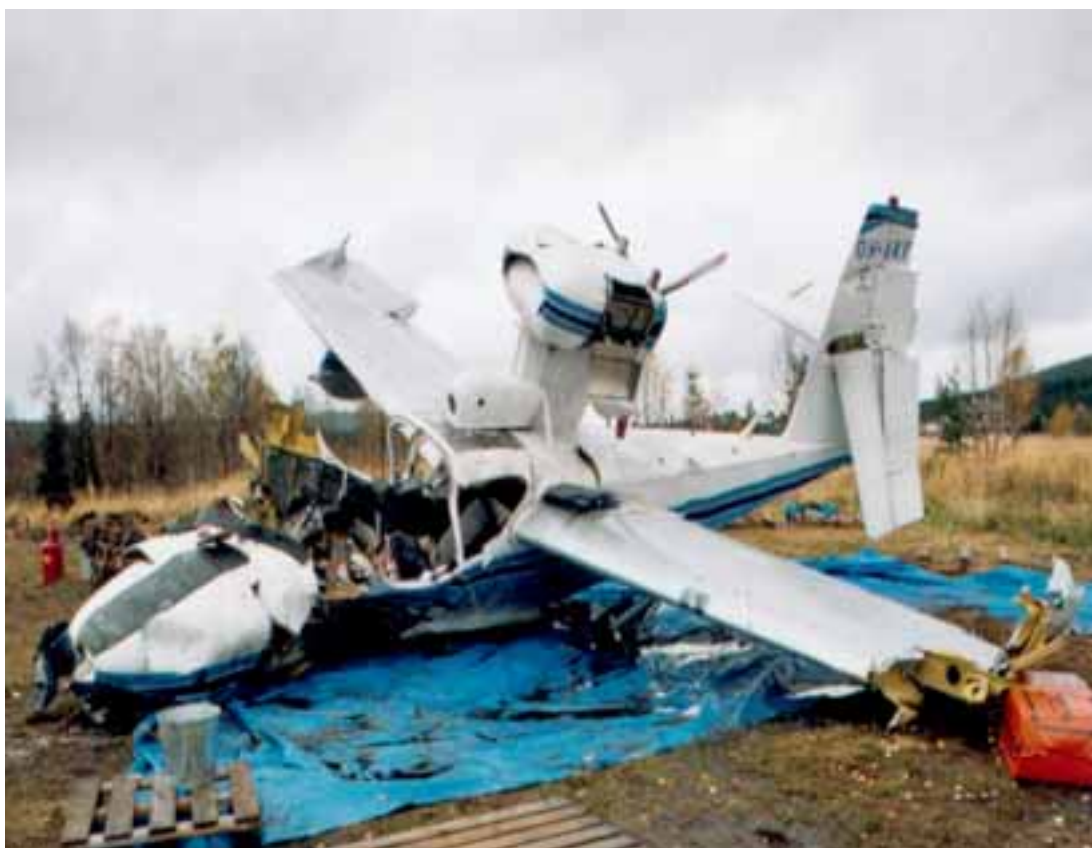
Kuva 2. Hylky nostettuna järvestä ja nokkaosa asetettuna paikalleen

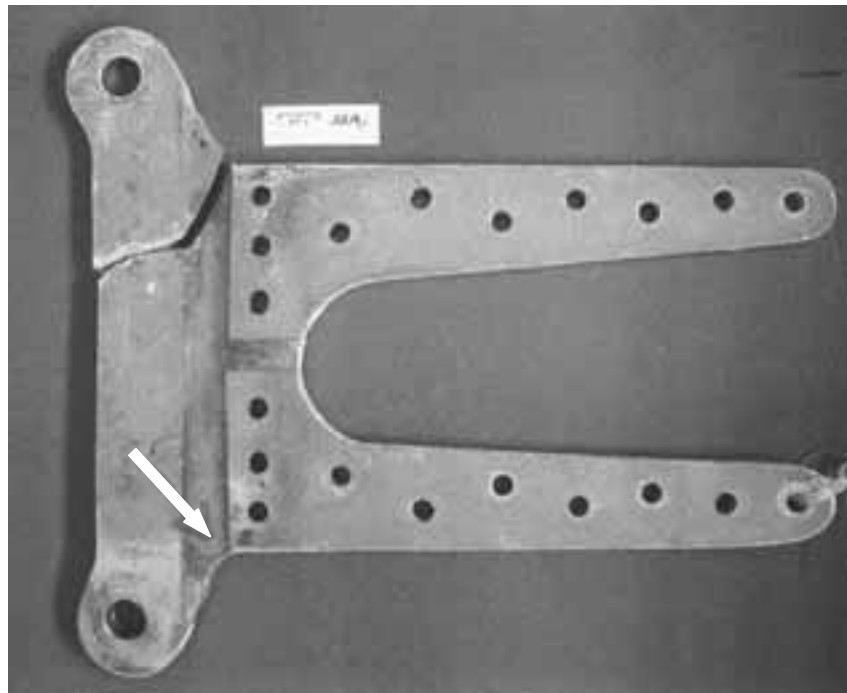
Onnettomuuden syynä oli vasemman korkeusvakaimen takakiinnityksen ylemmän korvakkeen väsymismurtuma, joka edetessään johti lopulta koko korvakkeen irti murtumiseen lennon aikana. Tämän seurauksena korkeusvakain pääsi vääntymään alaspäin, jolloin lentokoneen hallittavuus menetettiin ja kone törmäsi järveen.

Vakain on jäänyt roikkumaan vapaasti ilmavirtaan ja ollut kiinni vain takakiinnityksen alemman korvakkeen ja korkeusperäsimiä yhdistävän rikkoutuneen rakenteen varassa. Kyseisen vakaimen kiinnityspisteissä, korvakkeissa ja rungossa, oli selviä merkkejä siitä, että kappaleet ovat päässeet liikkumaan toistensa suhteen jonkin aikaa.

Ilmassa tapahtunut vakaimen murtuminen on todennäköisesti estänyt korkeusohjauksen käytön vääntyneiden rakenteiden lukitessa ohjainpintojen liikkeen. Lisäksi vakaimen murtuminen on vääntänyt mukanaan korkeusperäsimiä alaspäin, myös oikeanpuoleista, jolloin kone lähti syöksyyn.

Kuva 3. Vasemman korkeusvakaimen takakiinnityksen (P/N 2-2200-21 Fitting/Beam attach) ylemmän korvakkeen murtuminen edestä päin katsottuna. Alemman korvakkeen tyvessä nuolen kohdalla alkava murtuma

Tutkimuksissa todettiin, että murtumissärön kasvumatkan suhteen kuormanvaihtoja on täytynyt olla vähintään 5000 – 10 000/mm. Todellinen määrä voi olla kymmen- tai jopa tuhatkertainen. Tästä saadaan, että 12 mm särön syntymiseen kuormanvaihtoja on täytynyt olla vähintään 60 000 tai jopa miljoonittain. Kuten aiemmin on todettu, värähdyksiä tulee monesta eri syystä. Jos lasketaan pelkästään potkurivirrasta aiheutuneet värähdykset ja arvioidaan keskimääräiseksi potkurin pyörimisnopeudeksi 2200 kierrosta minuutissa lentotuntia kohden, kolmelapainen potkuri aiheuttaa tällöin 6600 kuormanvaihtoa minuutissa. Pelkästään tämä huomioiden särön iäksi saadaan noin 9 minuuttia tai jopa yli 100 tuntia. Laskennallinen aikahaarukka on niin iso, ettei sen perusteella voi määrittellä murtuman ikää muilta osin kuin, että se olisi ollut vähintään 9 minuuttia ole-massa pelkästään potkurin aiheuttamasta rasituksesta johtuen ennen kuin lopullinen nopeampi murtuminen on käynnistynyt.
