Tutkintaselostus

C 1/2004 L

Vaaratilanne lähtevän ja kiitotietä ylittävän sotilasilma- aluksen välillä Rovaniemen lentoasemalla 14.1.2004

HN-411, Boeing F-18C, Hornet

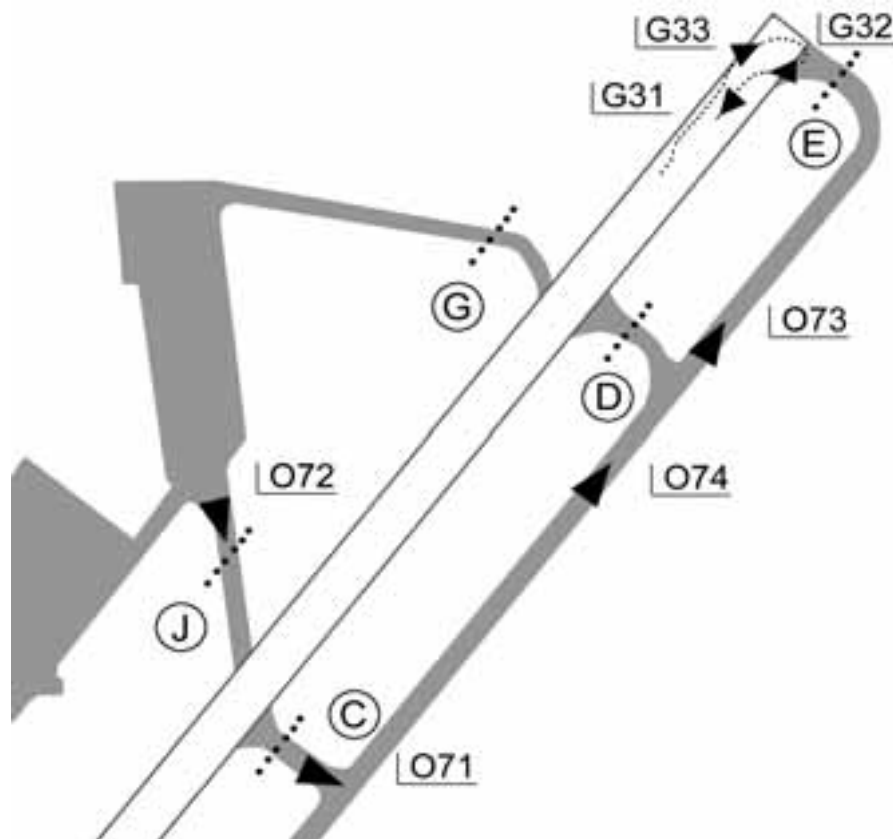
Kuva 1. Rullausjärjestelyt kiitotiellä 21

Sotilastukikohdan seisontatasoilta pääsee kiitotielle kolmen eri portin kautta: Kilo 1, Juliet ja Golf. Kiitotien 03 tai 21 ollessa käytössä ainoastaan kiitotien 03 portti Lima ja kiitotien 21 portti Golf tulevat sellaiseen kohtaan kiitotietä, että niiden tasalta voidaan suorittaa lentoonlähtö normaali olosuhteissa myös suihkukonekalustolla (Hornet ja Hawk). Käytettäessä koko kiitotien pituus lentoonlähtöön kiitotie joudutaan aina joko ylittämään ja rullaamaan rullaustie Tangoa pitkin kiitotien päissä oleville lentoonlähtöpaikoille tai on rullattava kiitotietä pitkin sen päähän.

Lähilennonjohtaja rullautti G31-parven Golfin kautta kiitotietä 03 pitkin lähtöpaikalle 21, koska lennonjohdon tiedossa ei ollut muuta kiitotietä varaavaa liikennettä. Kaksi Hornet-para lähilennonjohtaja selvitti Julietin kautta kiitotien yli odotuspaikalle Echo. Hän päätyi tähän ratkaisuun, koska lennonjohtotornista pystyi paremmin valvomaan kiitotien ylityksiä lähellä olevaan Juliettiin kuin kauempana olevaan Golfiin.
