Tutkintaselostus

C 2/2005 L

Kellukekoneen pakkolasku suolle Tankavaaran luoteispuolella 28.6.2005

OH-CDO

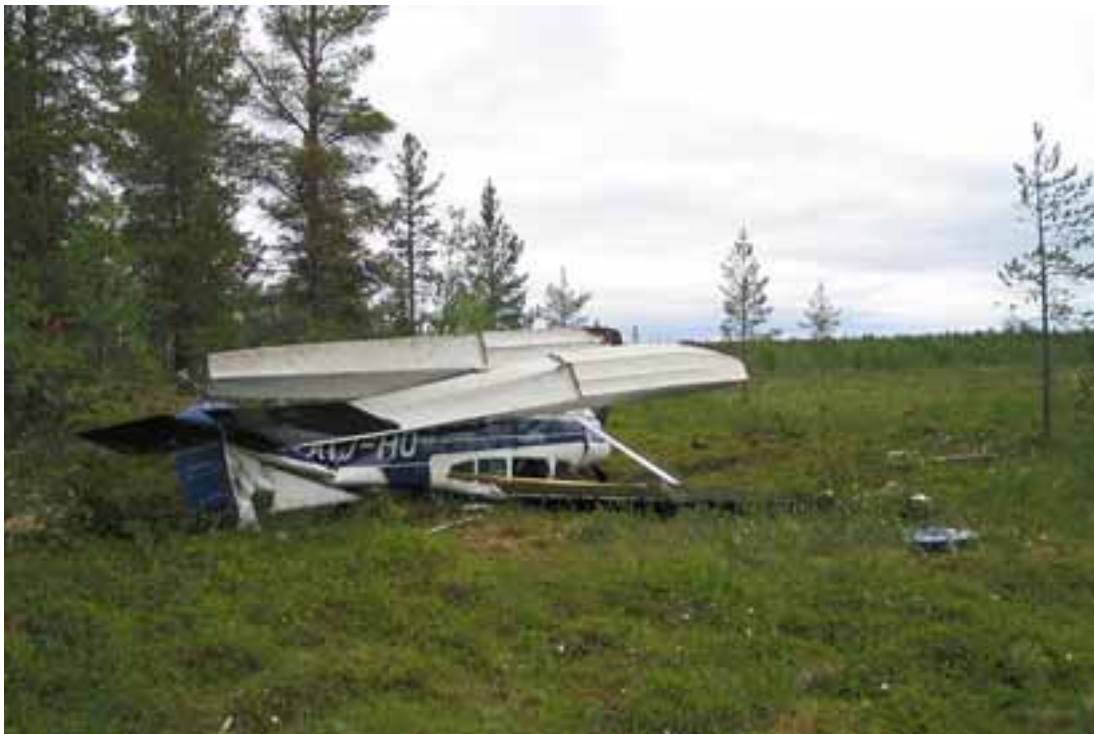
Lentokone laskeutui ohjatusti suolle moottori sammuneena. Maakosketuksen jälkeen kelluketuet ja siivet osuivat muutamaa suolla kasvaneeseen mäntyyn. Oikean kellukkeen nokka osui turvemättääseen, jonka seurauksena kone kaatui nokan kautta ympäri jääden selälleen suon reunaan lähelle tiheää männikköä. Ohjaaja ja matkustaja saivat avattua turvavyönsä ja pääsivät omin avuin ulos selällään olleen koneen oikeapuoleisen oven sivuikkunasta. Hieman myöhemmin onnettomuuspaikan läheisyydessä olleet henkilöt saapuivat paikalle ja käynnistivät pelastustoimet. Lentokoneen ohjaaja kävi kytkevässä päävirta- ja magneettokytkimet OFF -asentoon.

Kuva 1. Kellukekone pakkolaskun jälkeen

Maakosketuksen jälkeen lentokoneen kelluketuet ja siivet osuivat muutamaan suolla kasvaneeseen mäntyyn. Oikean kellukkeen nokka osui turvemättääseen, jonka seurauksena kone kaatui nokan kautta selälleen. Molemmat siivet olivat paikoillaan. Oikean siiven etureunan tyvessä oli halkaisijaltaan noin 10 cm leveän puun aiheuttama iskemä ja vasemman siiven etureunan keskivaiheilla oli toinen samanlainen iskemä. Koneen runkorakenteet olivat lähes kokonaan poikki sivuvakaajien etupuolelta. Koneen sivuvakaaja oli rikkoontunut, mutta korkeusvakaajat olivat lähes ehyet. Koneen ulkopuolinen rahtikotelo oli osin rikkoutunut pohjasta. Molemmat kellukkeet olivat jokseenkin ehjät, mutta lähes kaikki tuet olivat katkenneet ja kellukkeet olivat irti rungosta. Ennen maakosketusta ja sen aikana moottori ei käynyt ja potkuri pyöri "tuulimyllynä". Nokan kautta selälleen kaatuessaan potkurin lavat olivat osuneet maahan ja hieman vääntyneet. Ohjaamo oli säilyttänyt hyvin muotonsa ja lähes kaikki ikkunat olivat ehjät. Ohjaamon molemmat sivuovet olivat paikoillaan. Istuimet olivat kiinni lattiassa ja turvavyöt ehjät.

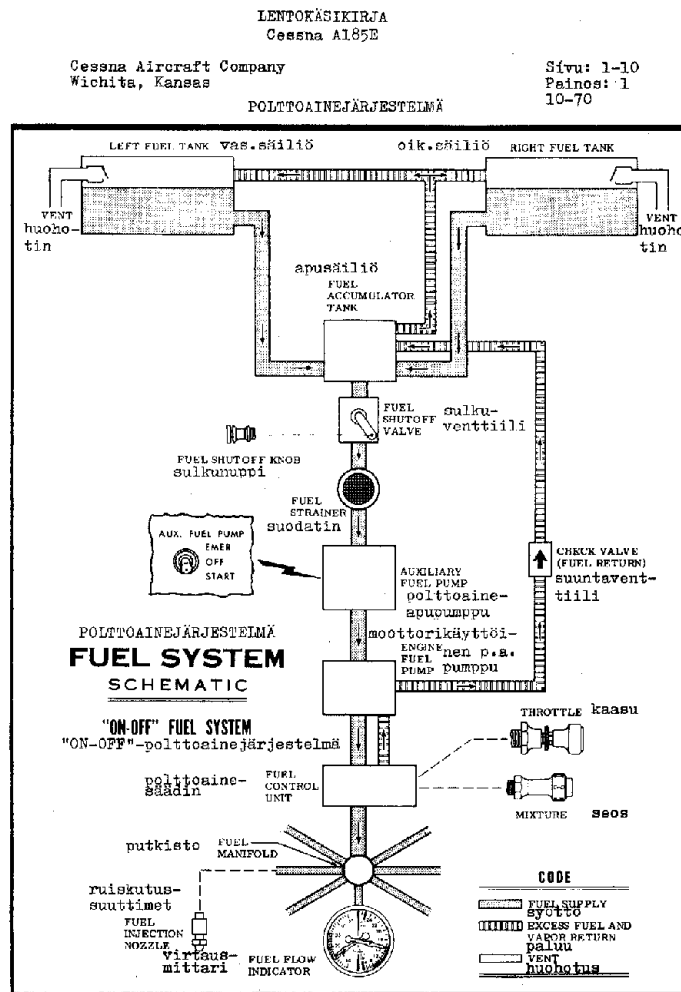
Lentokoneessa oli käytössä polttoainejärjestelmä, jossa ei ole polttoainesäiliöiden valintahanaa, vaan ainoastaan hana, jolla polttoainejärjestelmä voidaan sulkea. Polttoaine virtaa kahdesta siivissä olevasta polttoainesäiliöstä omalla painollaan kokoojasäiliöön (apusäiliö), sieltä sulkuventtiin ja suodattimen kautta sähkökäyttöisen apupumpun ohi (pumpun ollessa pysäytettynä) moottorin käyttämälle polttoainepumpulle. Tämän jälkeen polttoaine johdetaan polttoainesäätimen ja putkiston kautta sylintereille. Höyry ja ylimääräinen polttoaine palautuvat moottorikäyttöiseltä pumpulta ja polttoainesäätimeltä kokoojasäiliöön kautta siipisäiliöihin. Paluujärjestelmän rakenteesta johtuen käyttämättä jäävä polttoaine palautuu pääsääntöisesti oikeaan siipisäiliöön, koska paluuputken T-liitos sijaitsee lähellä oikeaa säiliötä.

Kuva 2. Lentokoneen "ON-OFF" -polttoainejärjestelmä

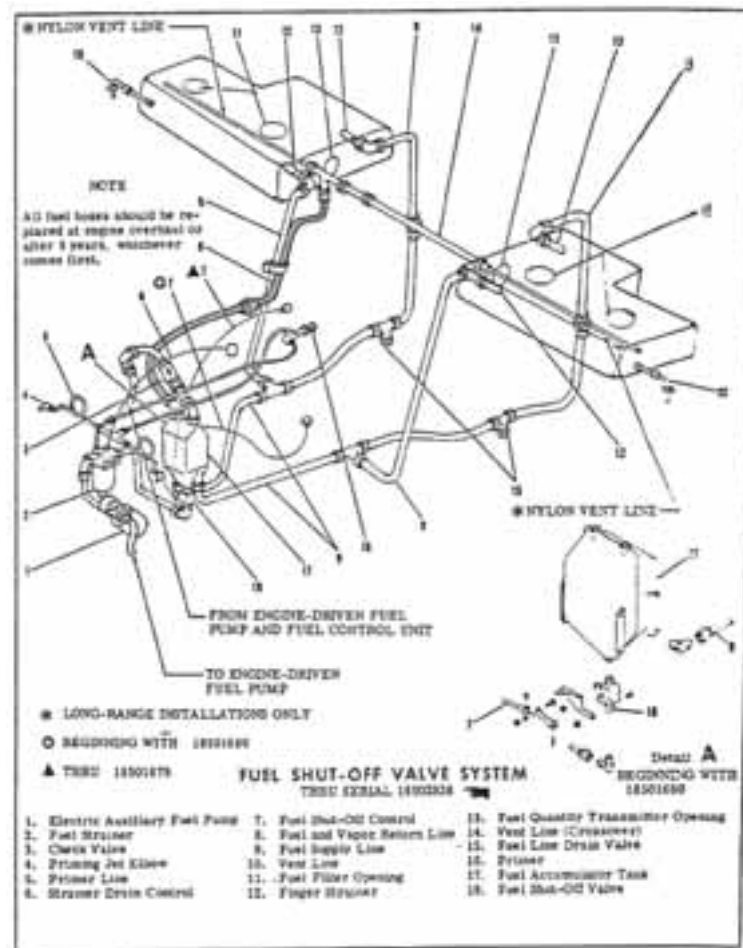
"Todellinen käytävissä oleva polttoainemäärä saattaa olla jopa 2,5 gall (10 l) kirjassa ilmoitettuja määriä pienempi. Tämä on otettava huomioon aina koneen toimintasädetä arvioitaessa. Konetta tankattaessa on huolehdittava siitä, että tankkauksen jälkeen molemmissa säiliöissä on likimain yhtä paljon polttoainetta. Lennettäessä vajalla polttoainesäiliöillä on tärkeää, että kuula pysyy keskellä. Muuten polttoaineen syöttö saattaa häiriintyä ja moottori sammua."

Kuva 3. Lentokoneen polttoainejärjestelmä rakennekuvaus. Onnettomuuskoneessa oli ruiskutusmoottori, joten järjestelmään ei kuulu ryyppytympumpua (16 Primer)
