Tutkintaselostus

C 3/2005 L

Lentoturvallisuutta vaarantanut tapaus Helsinki-Vantaan lentoasemalla 14.7.2005

RG-1 ja SE-KCF

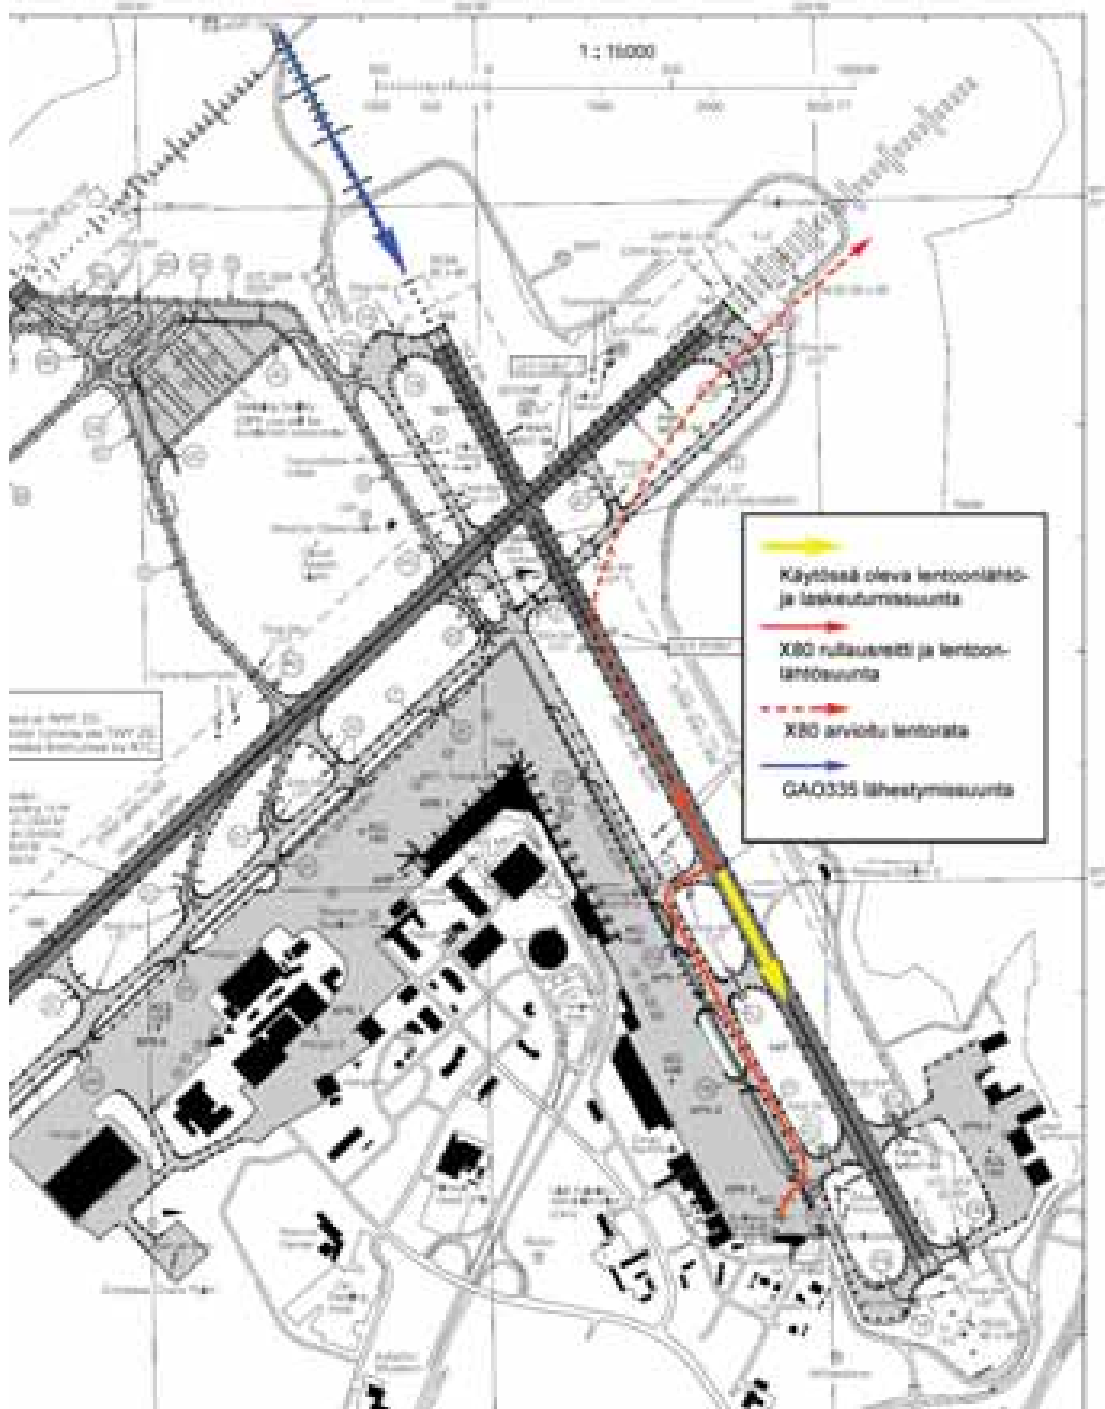
Kuva 1. Ilma-alusten rullaus- ja lentoradat
(Kuva AIP Suomi)

Ohjaaja rullasi kiitotielle ja teki lentoonlähdön kiitotieltä 33. Samaan aikaan vastakkaisesta suunnasta kiitotietä 15 lähestyi GAO335 (SF34), joka oli tuolloin kiitotien loppuosalla. Kello 11.47.20 TWR käski kahdesti ohjaajaa tekemään oikean kaarron ja antoi 10 sekuntia tämän jälkeen GAO335:lle laskuluvan.

Tarkkaa etäisyyttä lentokoneiden välillä ei pystytty määrittelemään. GAO335:n päällikön kertoman mukaan heidän korkeutensa oli arviolta 700-800 jalkaa kun lennonjohtaja käski X80:aa tekemään oikean kaarron.

Seuraavassa kuvassa on esitetty lentokoneiden arvioidut rullaus- ja lentoradat. Lähestyvän GAO335:n etäisyys kiitotie 15:n kynnyksestä X80:n kaarron aloitushetkellä oli arviolta 2,3 NM.
