Tutkintaselostus

C 4/2005 L

Helikopterionnettomuus Hailuodossa 19.8.2005

Robinson R22 BETA

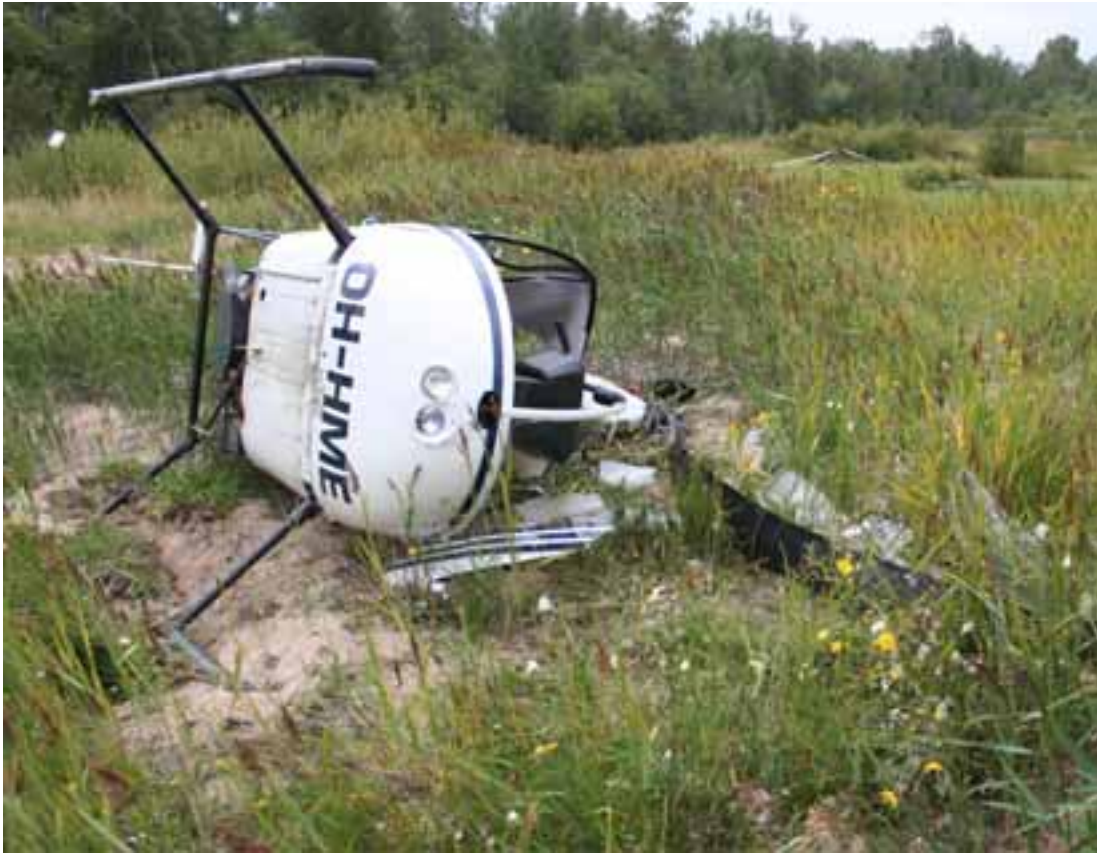
Kuva 1. Helikopteri onnettomuuden jälkeen

Helikopteri oli iskeytynyt vasemman jalaksen sivu edellä maahan ja kaatunut vasemmalle kyljelleen hietikolle. Kaikki sen osat löytyivät onnettomuuspaikalta tai sen välittömästä läheisyydestä. Molemmat jalokset olivat ehyet ja suorat, myös runko ja sen tukirakenteet näyttivät silmämääräisesti tarkasteltuina ehjiltä. Kaatumisen seurauksena pääroottorin lavat olivat iskeytyneet maahan, jolloin toinen lapa oli katkennut ja lentänyt noin 40 metrin etäisyydelle hylystä. Pääroottorin masto ja akseli olivat katkenneet murtamalla irti vaihteistosta.

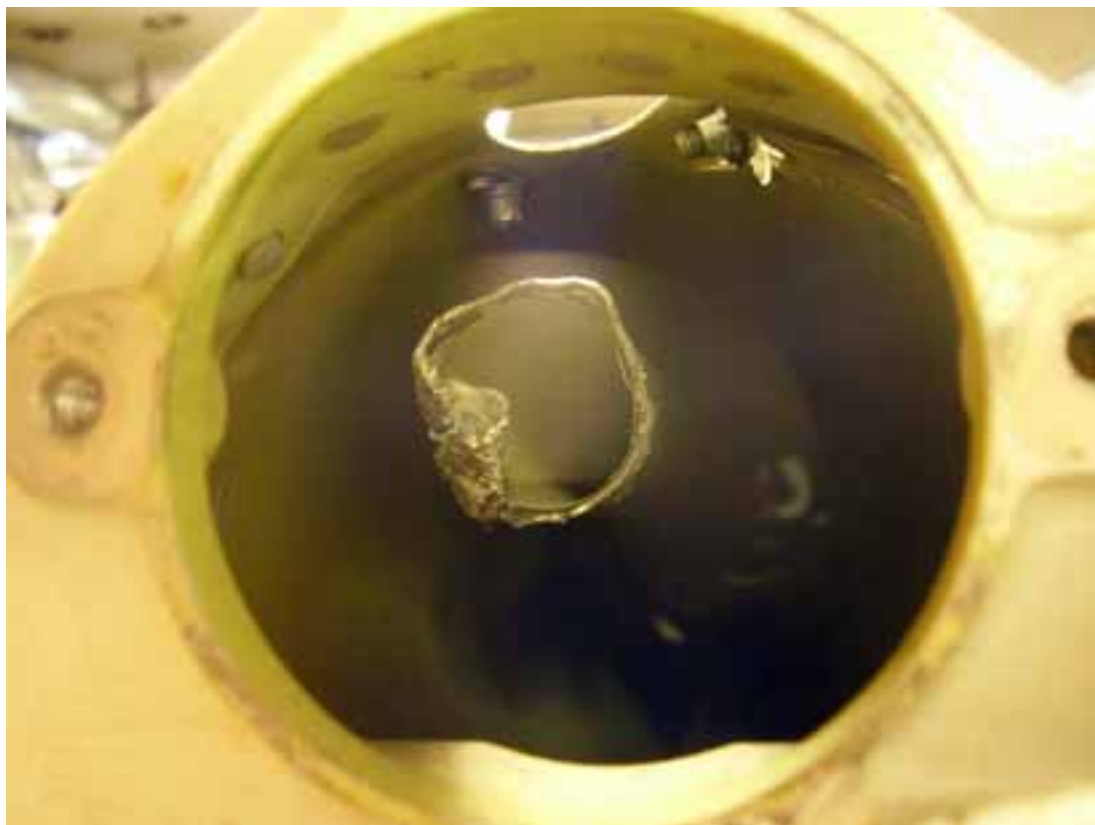
Pyrstöroottorin voimansiirtoakseli oli katkennut takapään kiinnityslaipan hitsaussauman etupuolelta. Katkennut akseli oli vaurioittanut pyrstöpuomin takaosaa ja taipunut väliläakerin etupuolelta. Katkenneen akselin tarkastuksessa laipan takapinnalla oli havaittavissa pintaruostetta. Akselin katkeamissyyn selvittämiseksi katkeamiskohdan materiaaleille tehtiin tarkempi tutkimus Oulun yliopiston konetekniikan osaston materiaalitekniikan laboratoriossa. Laboratorion vaurioselvityksessä todetaan, että akselin murtuminen oli tapahtunut sitkeästi ylikuormittumalla, eikä väsymiseen viittaavia merkkejä havaittu. Pyrstövaihteiston öljyt poistettiin ja metallinilmaisin tarkastettiin. Vaihteistossa oli öljyä 37 ml ja metallinilmaisin oli puhdas. Pyrstöohjauksen ohjaustanko oli ehyt ja toimi normaalisti. Pyrstöroottorin lavat olivat lommojen kohdilta taipuneet erittäin lievästi oikealle. Ylempi sivuvakaaja oli taipunut noin 30 astetta vasemmalle.

Kuva 2. Pyrstöroottorin katkennut voimansiirtoakseli

Pyrstöroottorin voimansiirtoakseli oli katkennut takapäin kiinnityslaipan juuresta. Akselin katkeamissyyn selvittämiseksi Oulun yliopisto teki katkeamiskohdan materiaaleille silmäääräisen, valomikroskooppisen ja pyyhkäisyelektronimikroskooppisen tutkimuksen. Lisäksi akselin seinämän poikkileikkauksesta tehtiin kovuusmittauksia. Murtopintatutkimuksissa oli selvästi nähtävissä murtopintojen ylikuormitusmurtuma. Laipan takapinnalla ollut pieni ruostumisjälki osoittautui pintaruosteeksi, eikä sillä ollut merkitystä akselin murtumiseen. Materiaaleihin tehtyjen tutkimusten tulokset eivät osoittaneet mitään väsymismurtumaan viittaavia merkkejä.

Akselin murtopinnan jäljistä voidaan päätellä, että murtuminen on saanut alkunsa voimansiirtoakseliin kohdistuneiden vastakkaissuuntaisten voimien aikaansaaman aaltoliikkeen vaikutuksesta. Aaltoliikkeen aiheuttamat vauriot näkyvät voimansiirtoakselin etuosan taipumisena laakeripisteeseen asti, joka on 1/3 osa akselin mitasta. Tällöin aallon kolmasosa osuu murtopintakohtaan. Tämä kohta näkyy poikittaisena murtumana akselin seinämässä. Aaltoliikkeen nopeudesta riippuu kuinka suuret voimat murtopintaan ovat kohdistuneet. Akselin lopullinen katkeaminen on johtunut pyörimisliikkeen massan kiineettisen energian ja impulssivoimien vaikutuksesta.

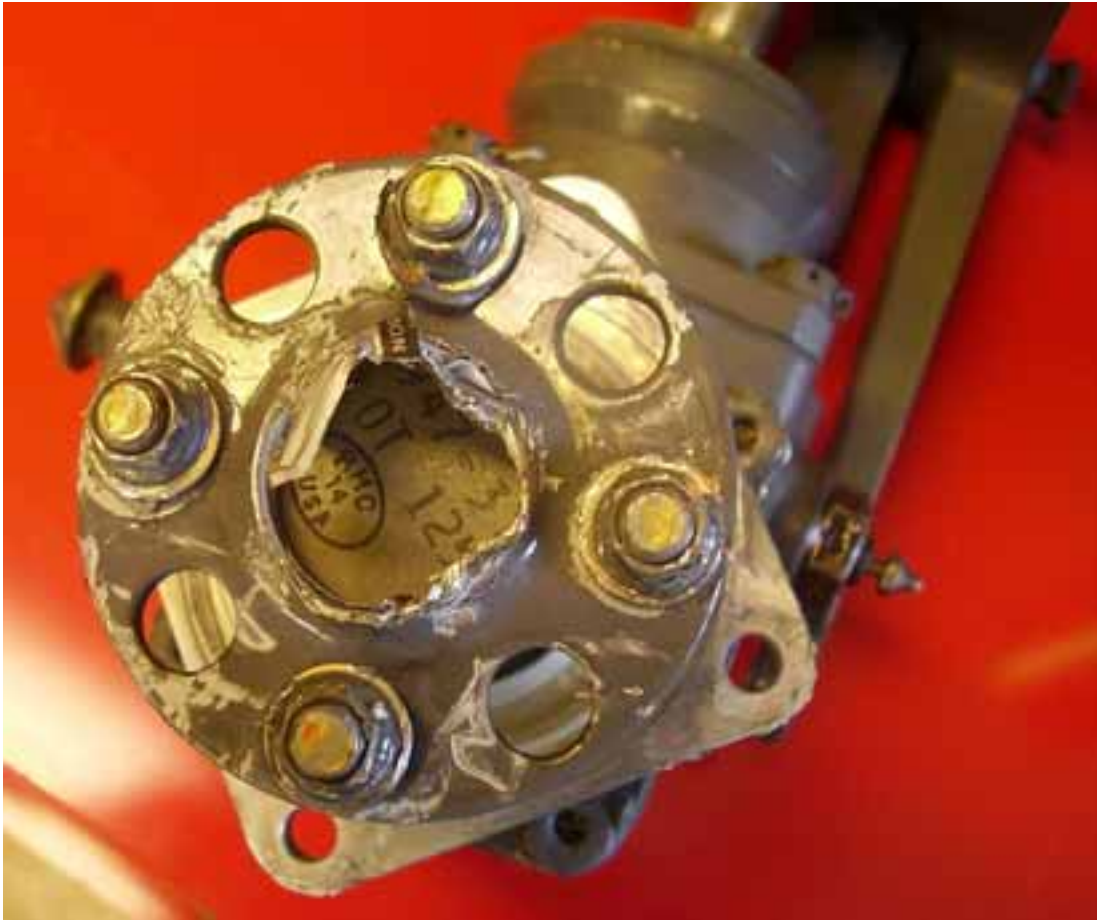
Kuva 3. Pyrstöroottorin katkenneen voimansiirtoakselin kiinnitysleikka

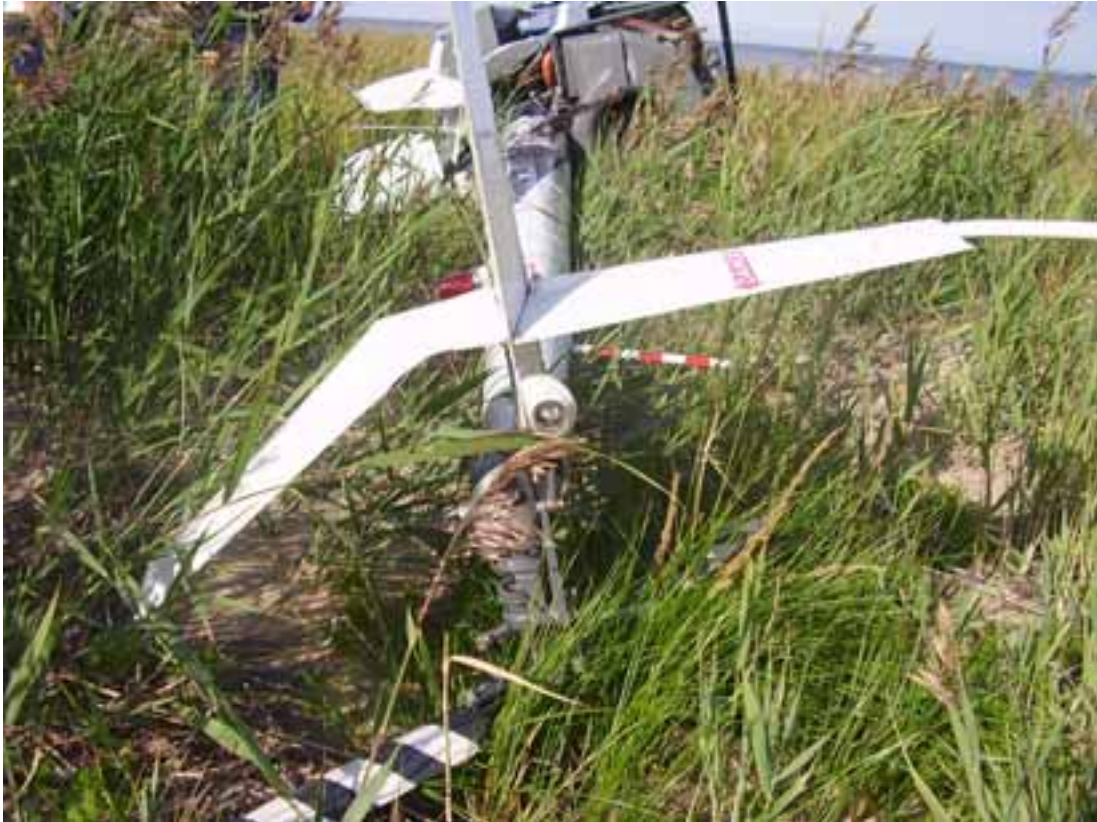
Pyrstöroottorin lavat olivat taipuneet lievästi oikealle. Ylempi sivuvakaaja on taipunut noin 30 astetta vasemmalle. Sivuvakaajan ja pyrstöroottorin lapojen taipumiset ovat to-

dennäköisesti tulleet pelastustoimien aikana. Helikopterin teknillisellä kunnolla ei ole ollut vaikutusta onnettomuuden syntyyn. Tutkintalautakunnan käsityksen mukaan pyrstöroottori järjestelmineen on ollut toimintakuntoinen ennen helikopterin kaatumista.

Kuva 4 Helikopterin pyrstö
