Tutkintaselostus

B1/2006L

Lento-onnettomuus Suomussalmen Juntusrannassa 8.7.2006

OH-CEB

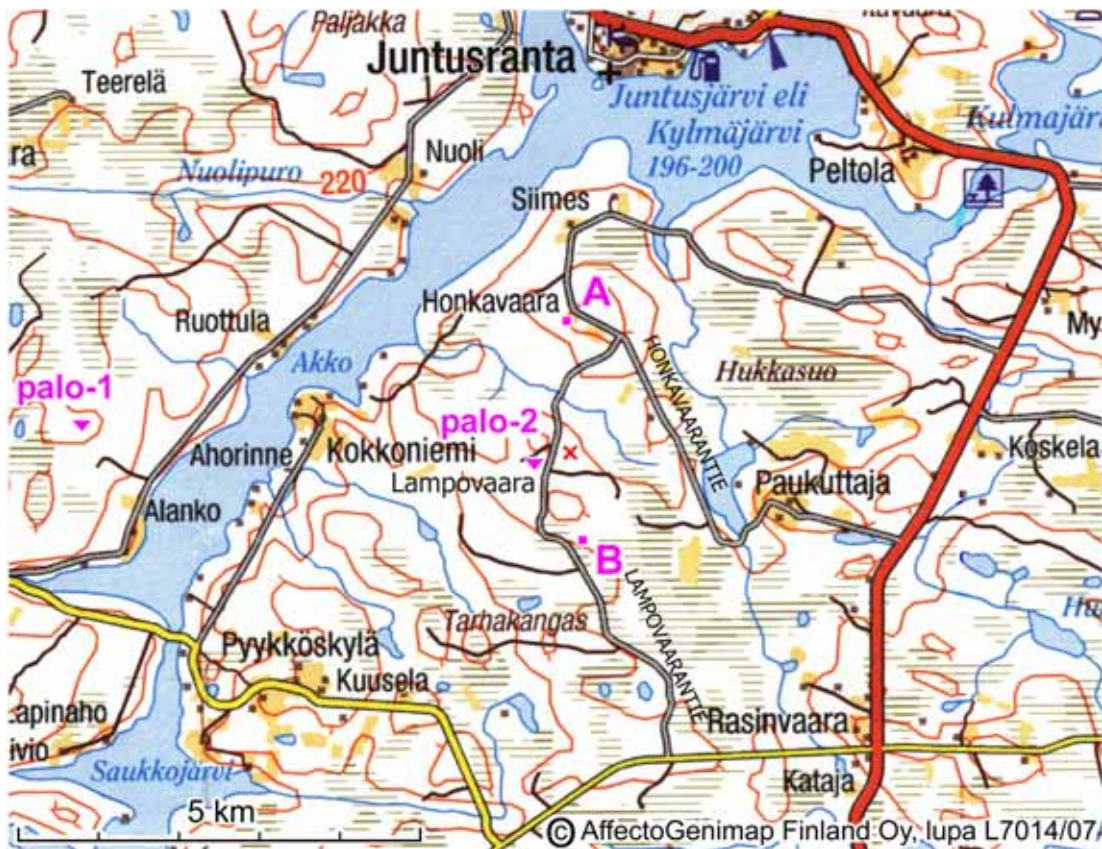
Silminnäkijähavainto lentokoneesta tehtiin Honkavaarassa (kuva 1, paikka A) noin klo 16.25. Paikka on noin 3 km Juntusrannasta etelään. Lentokone lähestyi Honkavaaran taloa lännen suunnasta arviolta 100–300 m:n korkeudella. Lennettyään ympyrän talon yläpuolella lentokone jatkoi lentoaan pohjoiseen kohti Juntusrantaa. Pian tämän jälkeen ohjaajan ystävä soitti ohjaajan matkapuhelimeen. Tällöin ohjaaja kertoi kiertelevänsä Juntusrannan yläpuolella. Seuraavan puolen tunnin ajalta lennon kulusta ei ole tietoja.

Kuva 1. Metsäpaloalueet ja lennon viimeisimmät silminnäkiäpaikat

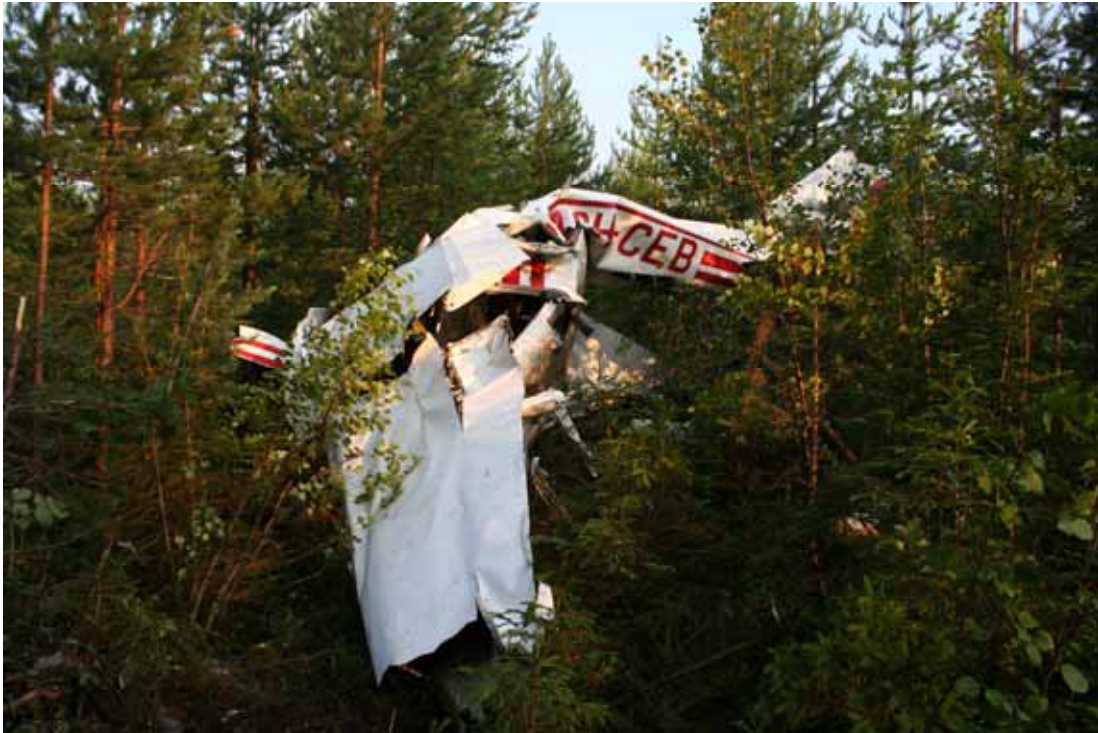
Kuva 2. Lentokoneen hylky tulosuunnasta kuvattuna

Lentokone oli iskeytynyt maahan noin 30–40° syöksykulmalla. Syöksyn aikana lentokone oli ollut vasemmalle kallistuneena noin 15–20°. Se oli katkaissut metsänreunasta kaksi kuusta sekä ohuehkon männyn ja pienen koivun. Ensimmäisen kuusen oli katkaissut lentokoneen potkuri kahdesta kohtaa noin 35° kulmassa ylhäältä alaspäin leikkamalla. Kahteen koivuun tapahtuneiden kosketusten seurauksena noin 40 cm:n mittainen pala vasemman siiven kärjestä oli repeytynyt irti ja siiven kärkikappale oli irronnut siivestä. Kahteen kuuseen tapahtuneen törmäyksen ja maahan iskeytymisen seurauksena vasemman siiven ohjaussiiveke, vasen pääteline ja vasen ovi olivat irronneet ja pudonneet muutaman metrin päähän koneesta. Muutoin kone oli pysynyt käytännöllisesti katsoen kokonaisena.

Maahan iskeytymisen seurauksena lentokone oli pompannut noin 10 m lievästi etuoikealle ja kääntynyt samalla noin 90° vasemmalle. Lentokoneen nokka ja moottorin alaosa olivat murskaantuneet pahoin. Potkurin molemmat lavat olivat taipuneet taaksepäin.

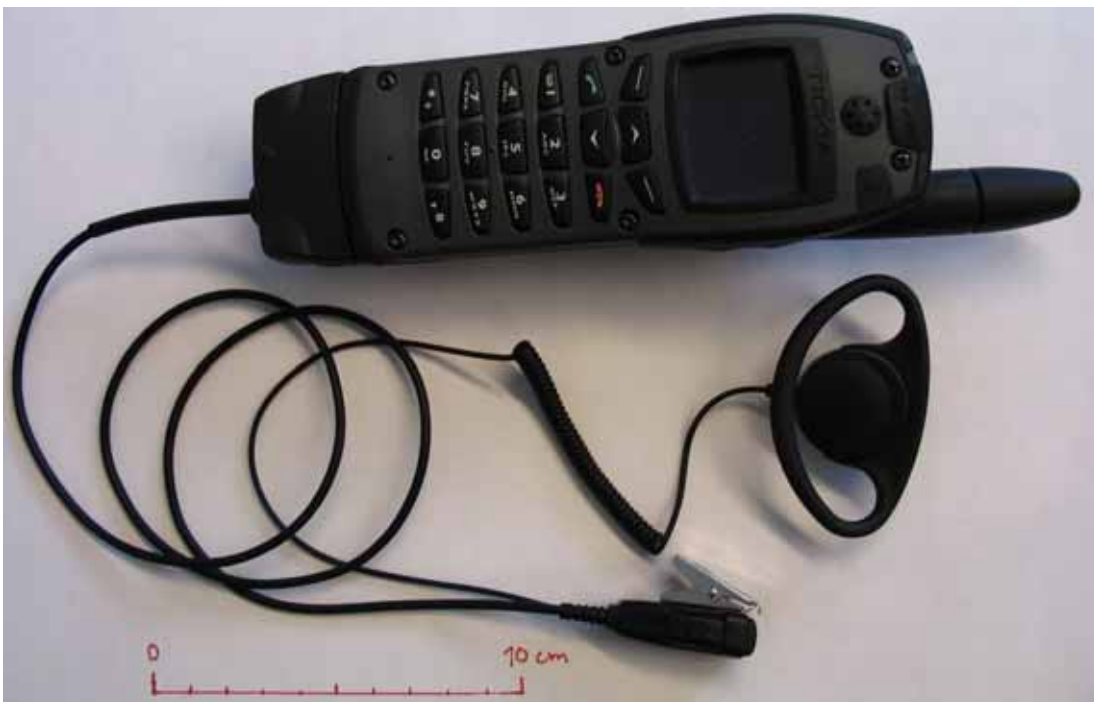
VIRVE-päätelaite oli tyyppiltään Nokia THR 880. Ohjaajan mielestä VIRVE ei toiminut kunnolla, joten käytännössä koko lennon ajan hän käytti matkapuhelintaan yhteydenpitoon pelastusviranomaisten kanssa. Ohjaaja otti lennon aikaan vastaan myös henkilökohtaisia puheluita. Viestintäviraston 3.2.2005 antama määräys 15V/2005 M, Luvasta vapaiden radiolähettimien yhteistaajuuksista ja käytöstä, kieltää matkapuhelimen käytön ilmassa olevassa ilma-aluksessa.

Kuva 3. Nokia THR 880 -päätelaitte varusteineen

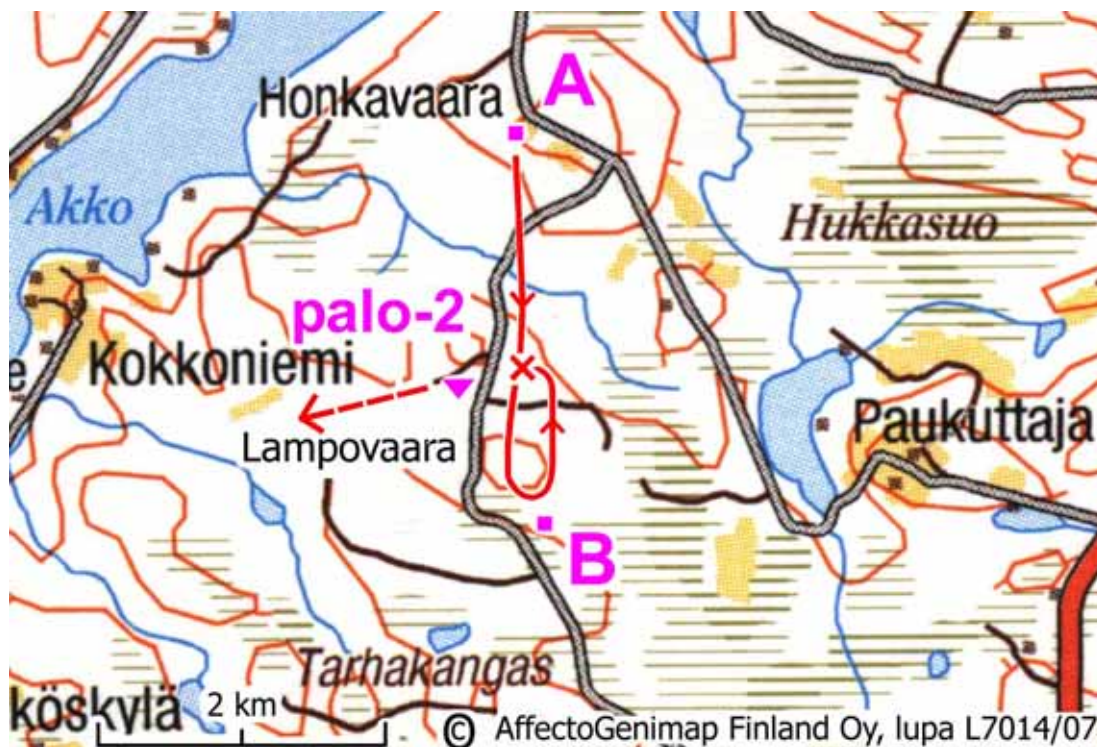
Loppulennon lentoreitin muotoutumiseen on mitä ilmeisimmin vaikuttanut jokin lentämistä häiritsevä tekijä. Todennäköisimpänä tutkintalautakunta pitää matkapuhelimen käyttöä. Käytössä olevien puhelutietojen mukaan lennon viimeisten minuuttien aikana puhelimeen tuli puhelu ja tekstiviesti. On mahdollista, että puhelimeen tuli muitakin soittoyrityksiä ja että ohjaaja yritti itse soittaa häntä tavoitteleville henkilöille. Ohjaajan puhelimen tunnistamistietoja tutkintalautakunta ei saanut käyttöönsä. Puhelintapahtumien aikana ohjaajan tietoisuus hidastuvasta nopeudesta ja pienenevästä korkeudesta on heikentynyt. Samoin on käynyt myös paikantamisen suhteen. Huomion kiinnittyessä lentämisen kannalta epäoleelliseen ei suora lentäminen palopaikalle onnistunut, jolloin ”ylimääräiset” kaarrot tulivat tarpeellisiksi. Kaartojen lentäminen jyrkkinä edesauttoi lentokoneen hallinnan menetystä.

Kuva 4. Piirros lentokoneen arvioidusta lentoreitistä
