Tutkintaselostus

B2/2006L

Ultrakevytlentokoneen lento-onnettomuus Sodankylän Askassa 10.7.2006

OH-U369

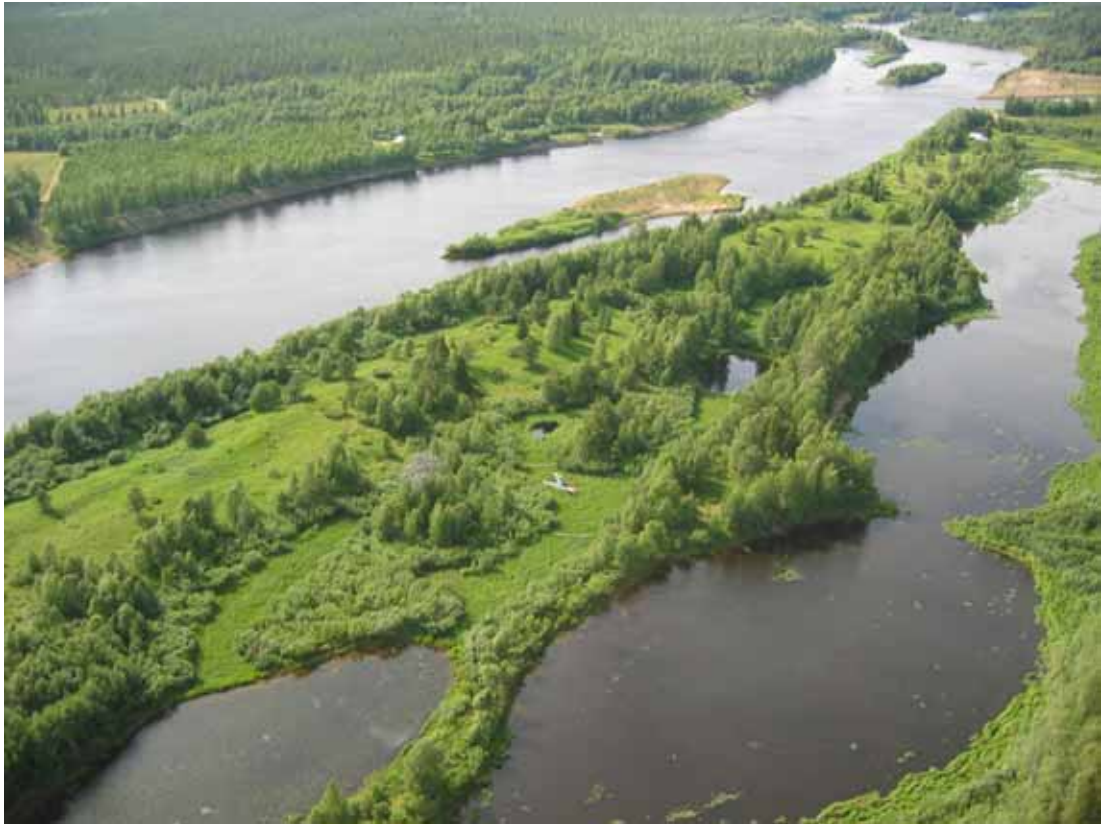
Kuva 1. Ilmakuva onnettomuusalueesta. (Kuvannut Aslak-helikopterin miehistö)

Onnettomuuspaikka oli alavaa suoperäistä ja kosteaa maastoa, jossa kasvoi pensaikkoa. Koneen maahantörmäyspaikka oli pieni heinäinen aukio, jonne lentokone oli syöksynyt pystysuoraan nokka edellä ja jäänyt pyrstö ylöspäin lähes paikoilleen törmäyskohtaan. Koneen nokka oli uponnut suoperäiseen maahan siipien etureunaa myöten. Moottori oli kokonaan maan sisällä ja kuoppa oli täynnä vettä, jonka pinnalla oli polttoainetta.

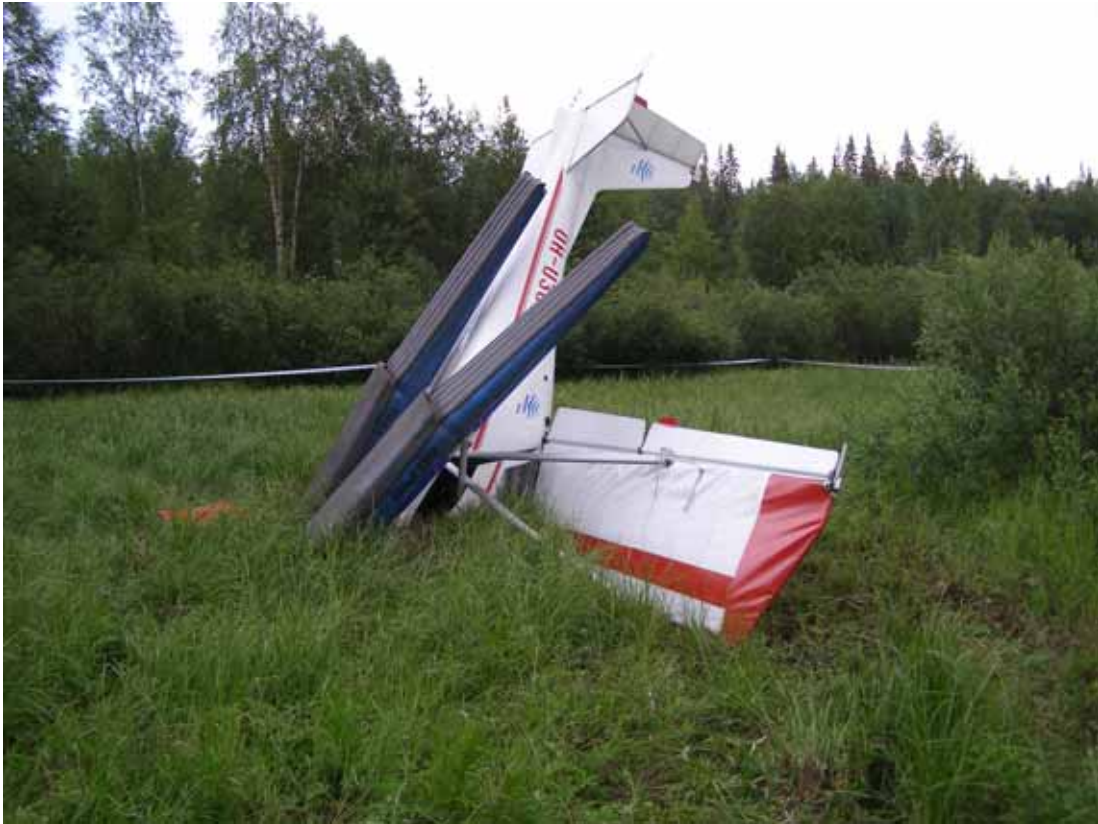
Polttoainesäiliö oli rikkoutunut ja tyhjä. Näytteitä polttoainejärjestelmästä ei saatu. Tutkijat keskittyivätkin koneen ohjausjärjestelmien tutkimiseen. Laskusiivekkeet olivat sisällä - asennossa ja toimivat käyttövivusta kokeiltaessa, samoin ohjaussiivekkeet toimivat ohjaussauvasta kokeiltaessa. Perärunko ja peräsinjärjestelmät olivat säilyneet onnettomuudessa ehjinä ja toimintakuntoisina. Sivuperäsinjärjestelmän jalkaohjaimet olivat murskautuneet täysin, mutta ohjausvaijerit olivat ehyet ja toimintakuntoiset.

Kuva 2. Lentokone oli syöksynyt maahan lähes kohtisuoraan.

Tutkijat irrottivat koneesta siivet ja osittain irti repeytyneet kellukkeet. Koneen moottori oli törmäyksen voimasta irronnut kiinnityksistään ja se oli kiinni rungossa vain sähköjohdoilla ja letkuilla. Potkurinlavoista kaksi oli poikki ja yksi murtunut. Moottori ja koneen runko kellukkeineen kuljetettiin pois onnettomuuspaikalta pelastuslaitoksen maastomönkijällä. Koneen siivet kuljetettiin pelastuslaitoksen veneellä autotien varteen. Lentokoneen jäännökset kuljetettiin Rovaniemelle tarkempia teknisiä tutkimuksia varten.
