## Tutkintaselostus

C1/2006 L

### Vaaratilanne Helsinki-Vantaan lentoasemalla 2.2.2006

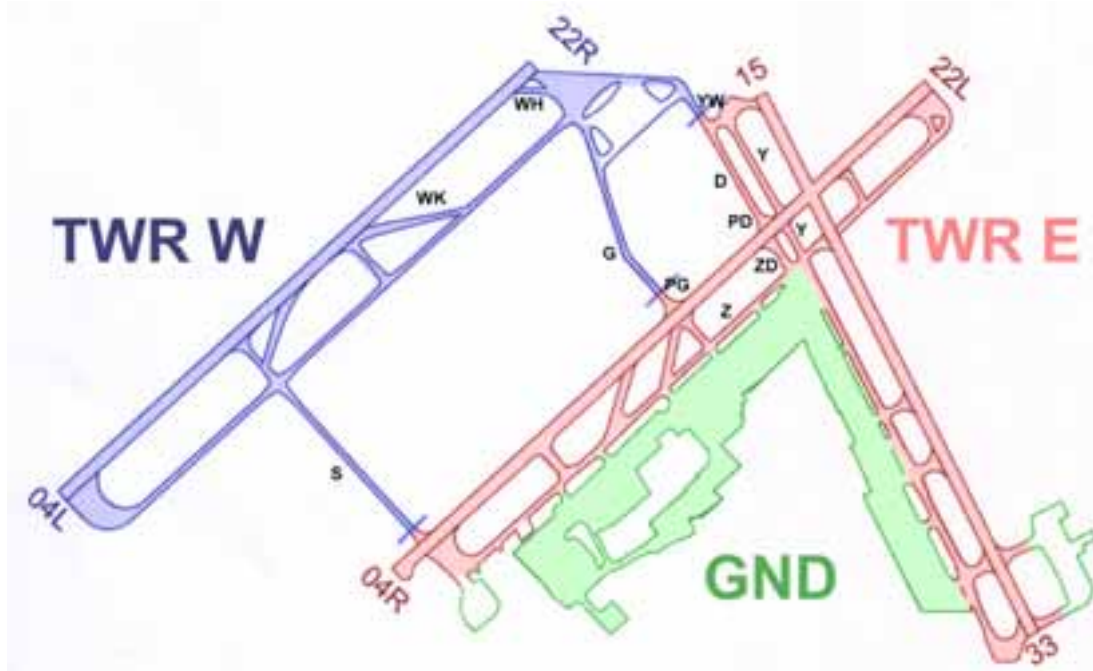
Kuva 1. TWR ja GND vastualueet (HLOK)

Ilma-alusten rullatessa TWR west luovutti ne TWR east:lle, joka vastasi lähtevästä liikenteestä sekä rullaavien ilma-alusten ja maa-ajoneuvojen kiitotie 04R:n ylityksistä. BLF282 otti ensimmäisenä yhteyden, mutta ei saanut kiitotien ylityslupaa lähtevän liikenteen takia. EAY230, joka rullasi BLF282:n takana joutui samasta syystä odottamaan kiitotien ylitystä.

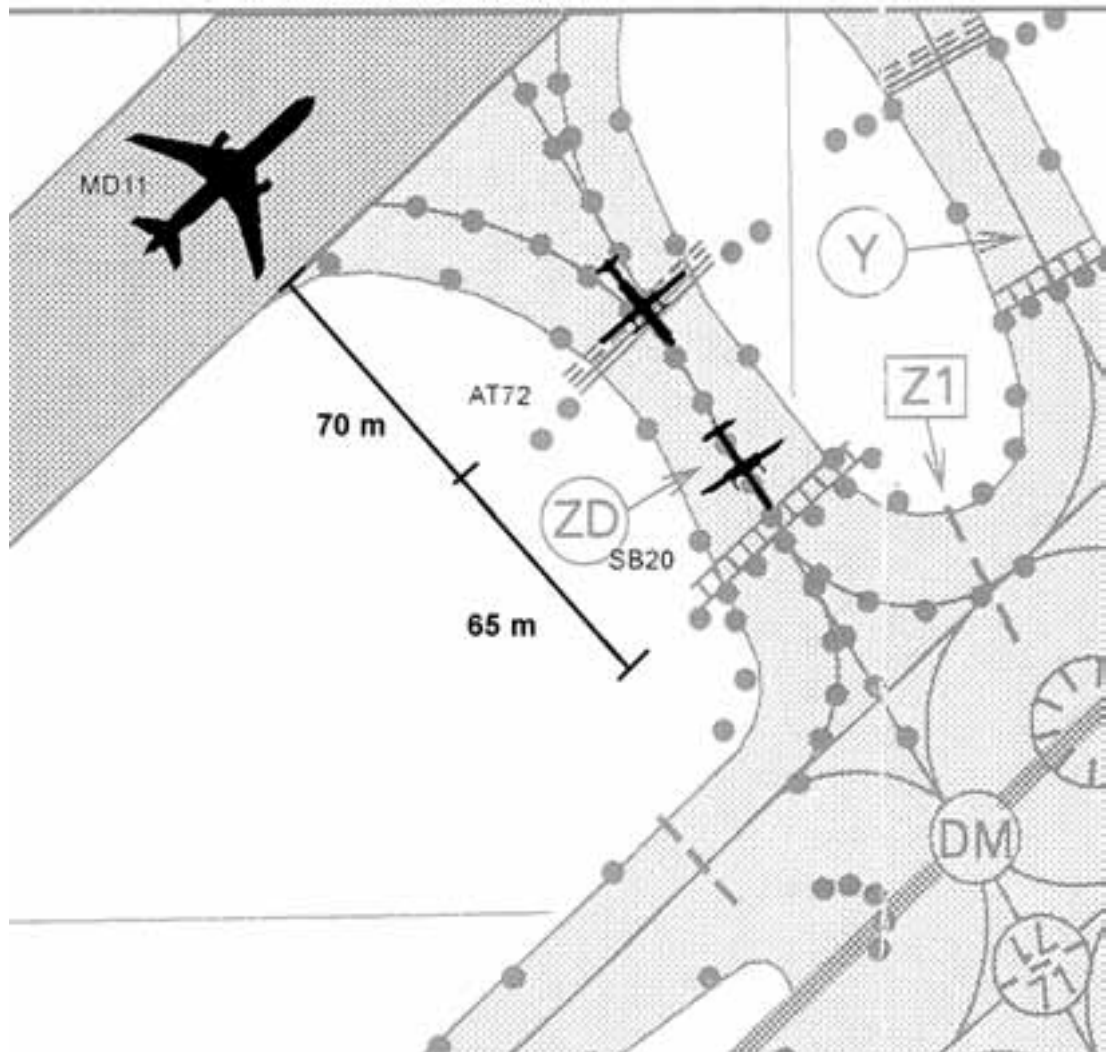
Kuva 2 Ilma-alusten sijainnit ohitushetkellä

MD11:n siiven kärjen korkeus on alimmillaan 3,8 metriä ja ATR72:n pyrstön korkeus on 7,7 metriä koneiden ollessa maassa. MD11:n siipien kärkiväli on 51,7 metriä ja kiitotien 04R leveys 60 metriä. EAY230:n olisi pitänyt olla osittain kiitotiellä yhteentörmäyksen syntymiseksi, olettaen, että FIN095 oli kiitotien keskilinjalla lähtökiitonsa aikana.

Ohjaajien ja lennonjohtajien lausuntojen mukaan EAY230 oli puolittain kiitotien odotuspaikan ja kiitotien 04R välisellä alueella. EAY230:n rungon pituus on 27,2 metriä ja etäisyys odotuspaikkamerkinästä kiitotien reunaan on 70 metriä, joten EAY230:n pyrstön ja kiitotien reunan välinen etäisyys on ollut noin 50 metriä.

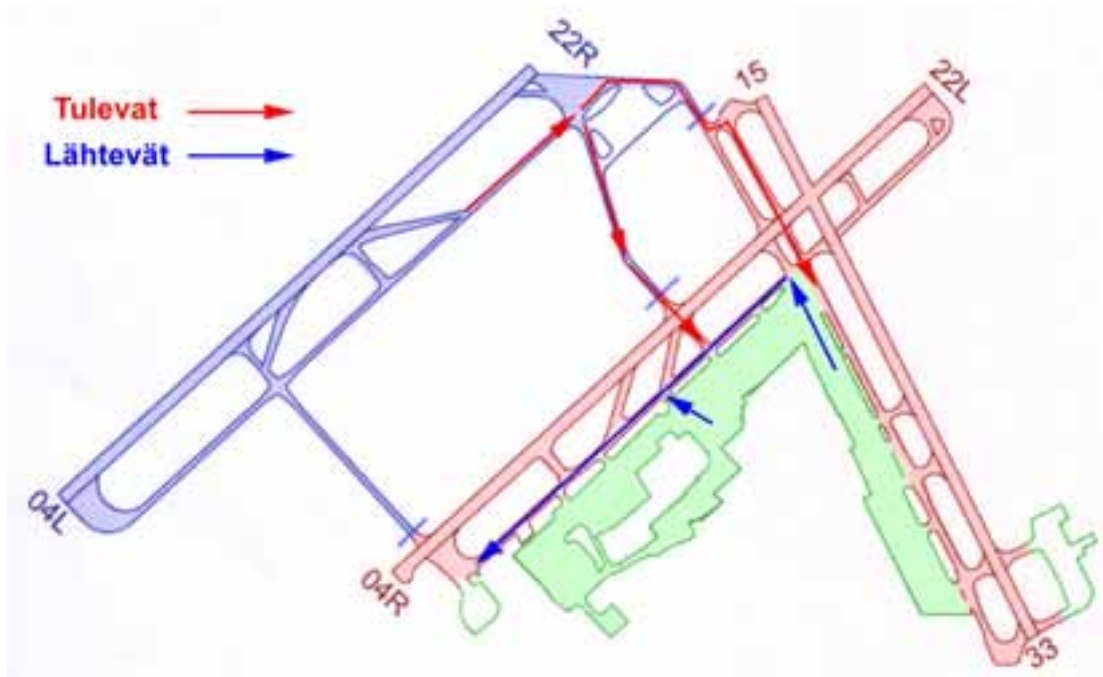
Helsingin lennonjohtoon operatiivisessa käsikirjassa suositeltujen vakiorullausmenetelmien mukaan kiitotielle 04L laskeutunut liikenne selvitetään rullauslennonjohtajan vastuualueelle rullausteiden PG tai Y kautta. Rullaustie PD:n käyttöä ei varsinaisesti ohjeissa kielletä, mutta sitä ei suositella käytettäväksi, koska tällä menettelyllä rullausteiden Z ja ZD risteys jää vapaaksi lähteille ilma-aluksille. Jos ZD:a käytetään ylitykseen, selvitysrajana tulisi käyttää APRON SPOT 71:ä.

Kuva 3. Vakiorullausreitit (HLOK)

TWR west lennonjohtaja antoi sekä BLF282:lle että EAY230:lle selvitysrajaksi odotuspaikan PD. Molempien ilma-alusten seisontapaikka asematasolla vaikutti tähän valintaan. Lennonjohtajat olivat etukäteen sopineet, että rullaustie Y:n sijasta käytetään rullaustietä D, kunnes rullauslennonjohtaja ilmoittaa muutoksesta. Sekä torni- että rullauslennonjohtajalla on lennonjohtoliuskassaan valmiiksi merkittynä koneiden seisontapaikat.

Operatiivisen käsikirjan (HLOK) ohjeiden mukaan kiitotien 04R ylityksen jälkeen käytetään selvitysrajana lähintä vastapuolella olevaa rullaustien väliodotuspaikkaa tai asematason SPOT-pistettä. Kiitotien 04R ylityksestä vastannut TWR east lennonjohtaja selvitti tässä tapauksessa koneet odotuspaikalle ZD. Asematasolla olevaa SPOT-pistettä ei käytetty, koska se oli lumen peitossa ja ilma-aluksista vaikeasti havaittavissa.
