## Tutkintaselostus

C 2/2006 L

### Vaaratilanne Oulun lentoasemalla 9.2.2006

SOCATA TBM 700

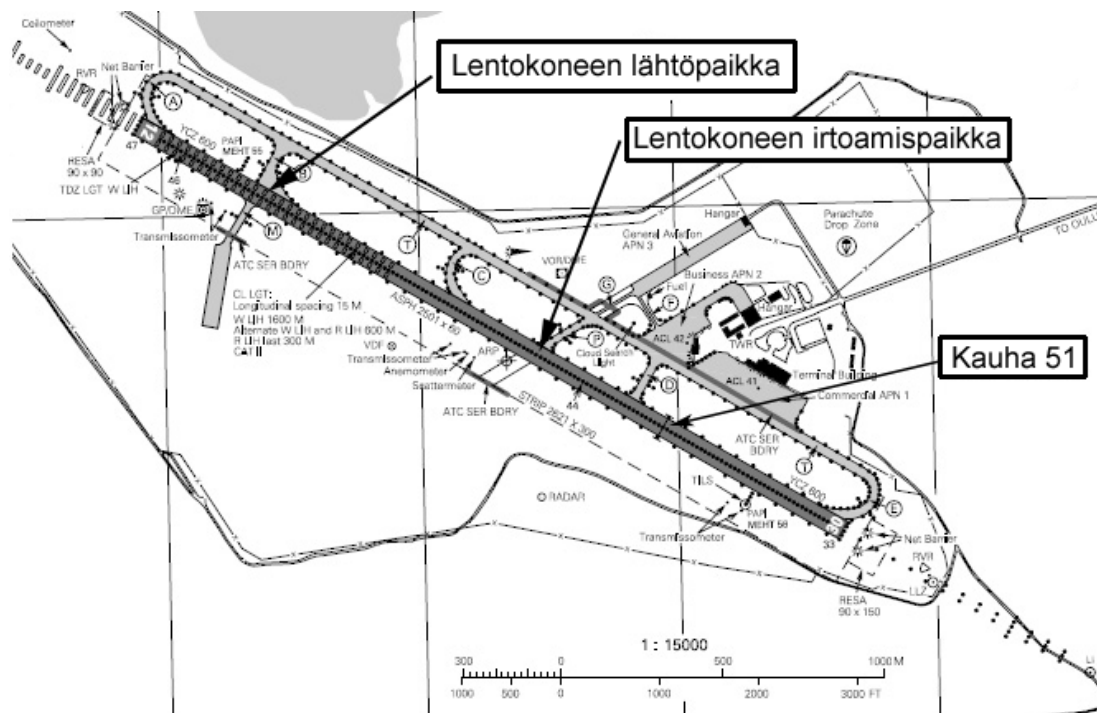
Kuva 1. Oulun lentoasema ja Kauha 51:n paikka vaaratilannehetkellä

Kiitotien pohjoispuolella sen koko matkalla kulkee 23 metriä leveä asfalttipäällysteinen rullautustie, tunnukseltaan T. Rullautustien T ja kiitotien välissä on kuusi yhdysrullautustietä, tunnuksiltaan kiitotien 12 alusta lukien A, B, C, P, D ja E. Rullautustie B sijaitsee noin 390 metrin päässä ja jarruvaijeri noin 1840 metrin päässä kiitotien 12 alusta lukien. Vaaratilannepaikka oli jarruvaijerin kohdalla, kiitotien lentoaseman puoleisella reunalla.

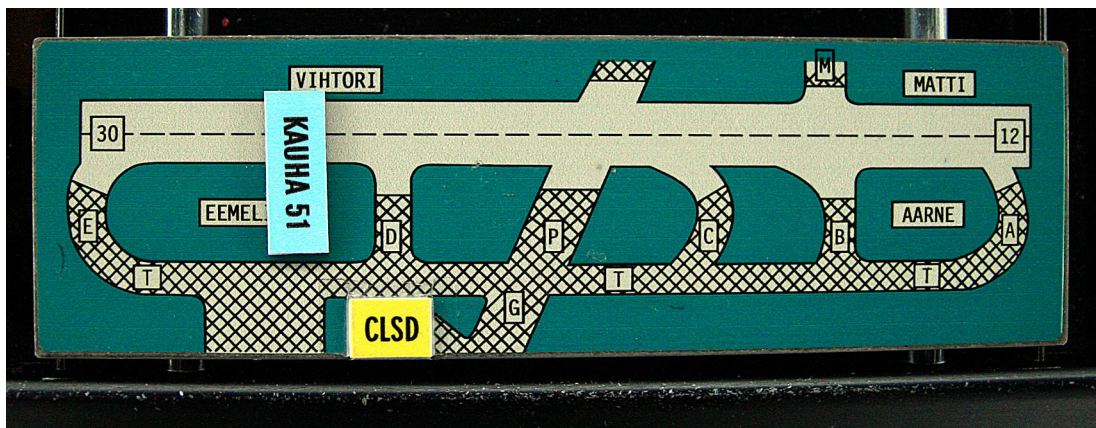
Kuva 2. Kiitotiedesignaattori

Lennonjohtaja unohti Kauha 51:n kiitotiellä olon, vaikka hänellä oli oman kertomansa mukaan ao. merkki liuskapöydässä muistuttamassa ajoneuvosta kiitotiellä. Oulun lennonjohdossa on käytössä kiito- ja rullausteitä osoittava lennonjohtoliуска, ns. kiitotie-designaattori, johon on piirretty lentoaseman kiitotie, rullaustiet ja liikennealue. Kaikista kiitotiealueella liikkuvista ajoneuvoista on oma magneettikyyltti. Lennonjohtajan on siis mahdollista todentaa tästä liuskasta, onko kiitotie vapaa ilmailienteelle.

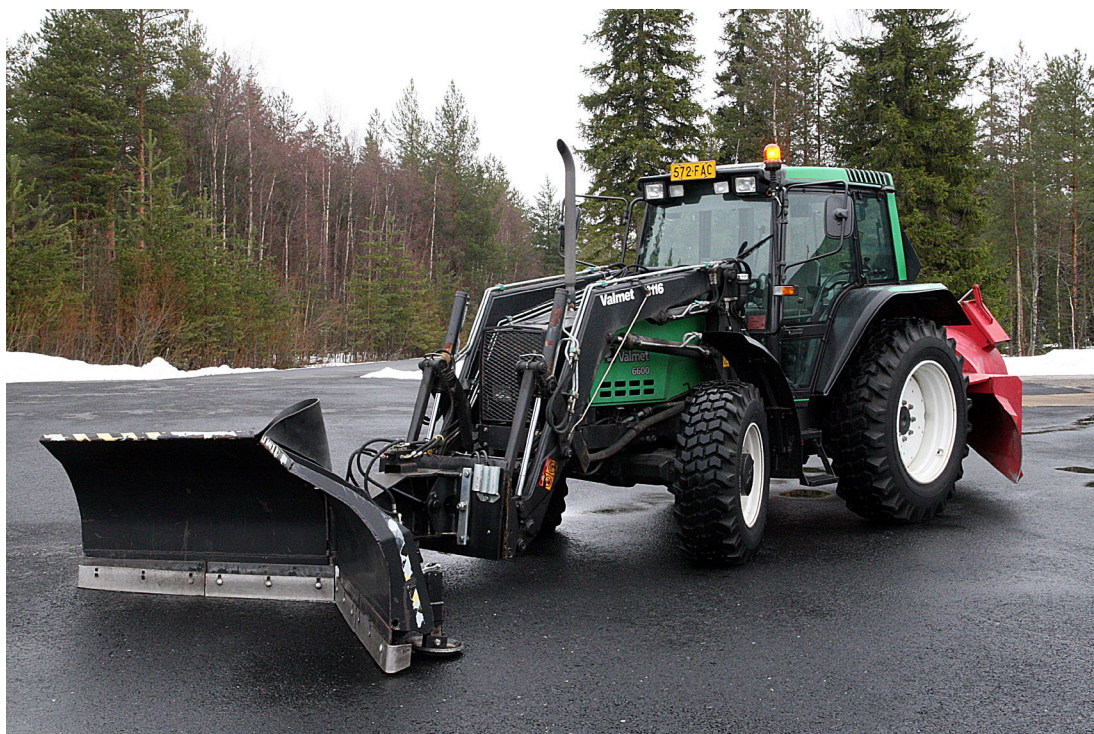
Kauha 51 on ilmavoimien käytössä oleva etukuormaajalla ja lumilingolla varustettu normaali traktori. Traktorin katolla on yksi 55 W:n halogeenipolttimolla varustettu vilkkumajakka, jota käytetään aina, kun koneella liikutaan kenttäalueella. Lennonjohtajien katsotuna vilkkumajakkan erottuvuus sivunäkökentässä ei tutkijoiden mielestä ole ollut hyvä.

Kuva 3. Kauha 51.

13. Traktorin vilkkumajakana erottuvuus on huono.

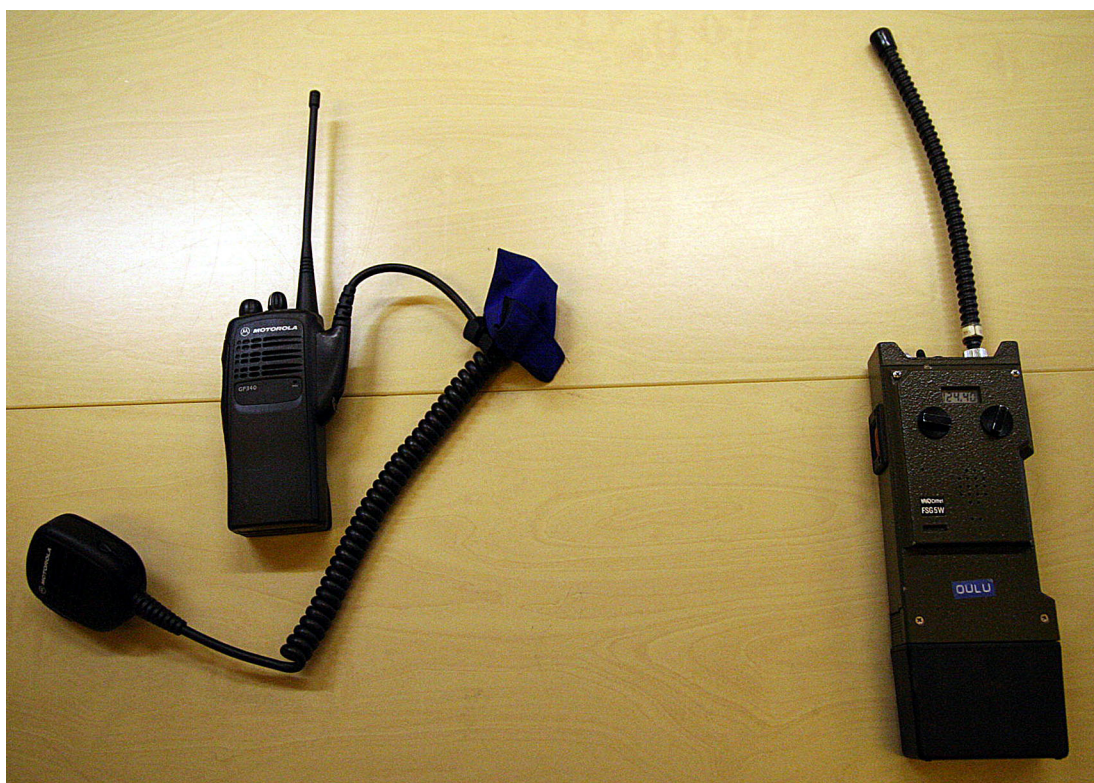
Kuva 4. Traktorinkuljettajien kannettavat VHF- ja UHF-radiot

Kauha 51:ssä on kiinteästi asennettuna UHF-radio ja VHF-radio. Näiden lisäksi kuljettajilla on käytössään molemmista radioista kannettavat versiot. Näistä maaliikenteen käy-

tössä oleva UHF-radio on painoltaan, kooltaan, kuuluvuudeltaan ja käyttöominaisuuksiltaan sellainen, että radiota on mahdollisuus käyttää ulkotyöskentelyssä käytännön olosuhteissa. Sen sijaan VHF-radion koko, paino, kuuluvuus ja kannettavuus ovat sellaiset, että kuljettajilla ei käytännön työssä ole mahdollisuutta pitää tätä radiota mukanaan.

11. Kuljettajien käytössä oleva kannettava VHF-radio ei sovellu ulkotyöskentelyyn käy-  
tännön olosuhteissa.
12. Lentokoneen suorituskyky oli kevyenä niin hyvä, että todellista vaaratilannetta ei  
päässyt syntymään.

1. Oulun lentoaseman ja Ilmavoimien kaikkiin maaliikenneajoneuvoihin tulisi hankkia sellainen kannettava VHF-radiopuhelin, jonka käyttöominaisuudet, koko, paino ja kuuluvuus ovat sellaiset, että kuljettajilla on todellinen mahdollisuus seurata ilmara-dioliikennettä myös työskennellessään koneiden ulkopuolella.
2. Vaihtoehtoisesti Oulun lentoaseman tulisi tutkia mahdollisuutta käyttää kaikessa, myös ajoneuvoliikenteessä, samaa VHF-lennonjohtotajuutta työskentelyssä kiito-tialueella, jolloin kaikilla osapuolilla olisi jatkuva ja selkeä käsitys muusta liikenteestä.
3. Kaikkiin lentoaseman liikennealueella liikkuviin ajoneuvoihin tulisi asentaa kaasupurkaustyypinen vilkkumajakka parantamaan ajoneuvojen erottuvuutta.
4. Oulun lennonjohdon tulisi ottaa käyttöön toimintatapa, jossa lennonjohtaja ei saa ottaa yksin lennonjohtovastuuta pitkän poissaolon jälkeisenä ensimmäisenä työpäivänään.
