Tutkintaselostus

C2/2007 L

Matkustajalentokoneen paineistushäiriö lennolla 8.1.2007

OH-BLU

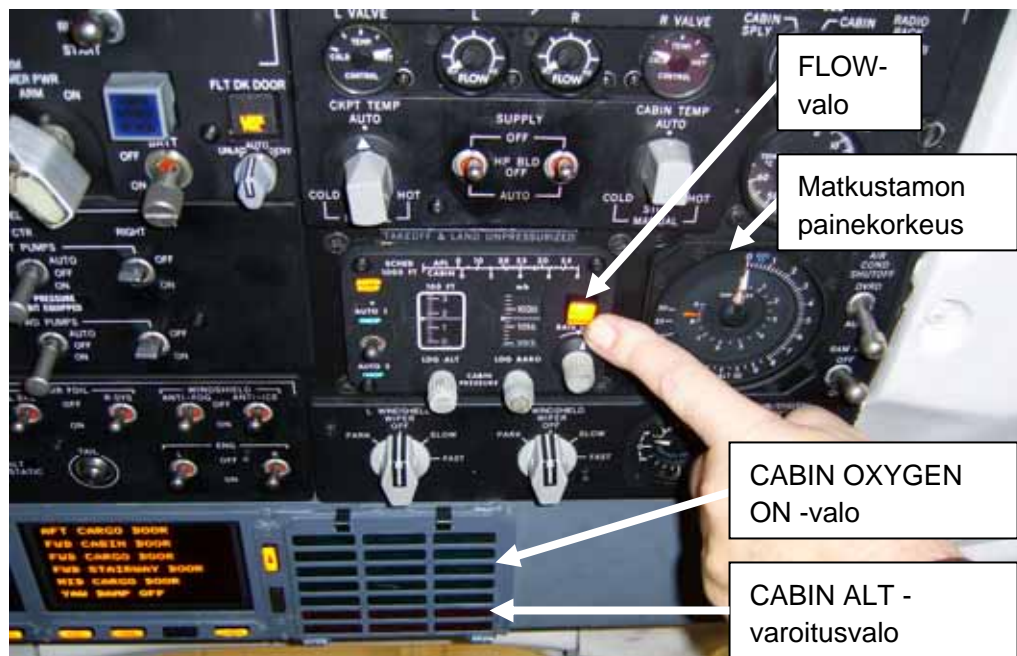
Kuva 1. Ohjaamon yläkattototauku

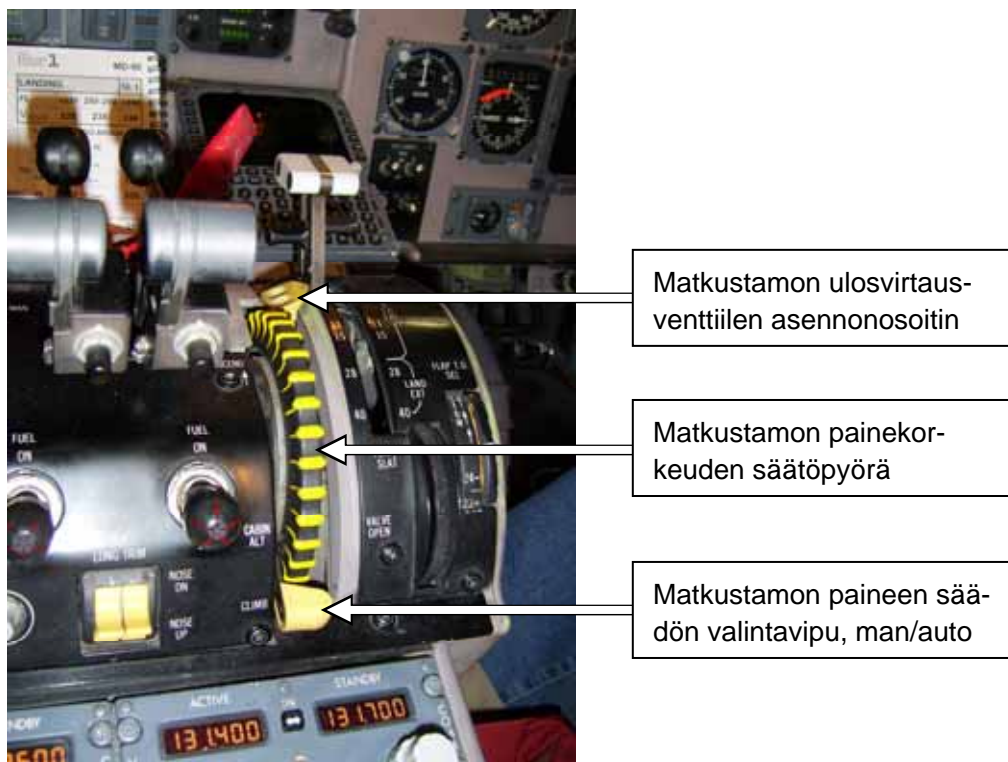
Kuva 2. Säätöviputeline

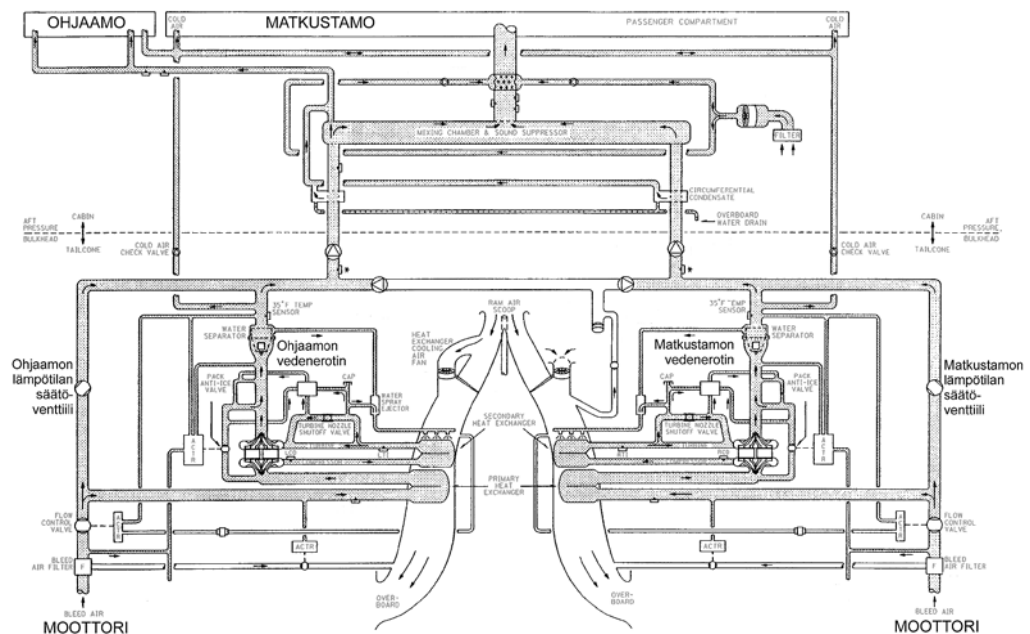
Kuva 3. MD90 koneen ilmastointijärjestelmän kaaviokuva (System Schematic -kirja SAS)

Vakavan vaaratilanteen perussyy oli vedenerottimien jäätymisestä johtunut riittämätön paineistuskyky. Tilanteen sekavuutta lisäsi kolme toisistaan riippumatonta teknistä vikaa ilmastointi- ja paineistusjärjestelmässä. Järjestelmät ovat periaatteessa erillisiä, mutta käyttävät samaa lähdettä, eli moottoreiden vuodatusilmaa. Matkustamon lämmönsäätöventtiili oli tapahtumahetkellä juuttunut asentoon, joka aiheutti matkustamon lämpötilan nousun tavallista korkeammaksi. Vedenerottimen jäänehkäisyydestä huolehtiva 35°F säätö-

venttiili oli sekä sähköisesti, että pneumaattisesti viallinen. Matkustamon liian suuresta painekorkeudesta ilmaiseva anturi vioittui tapahtumahetkellä aiheuttaen epäselvyyttä tilanteen vakavuudesta. On mahdollista, ettei ohjaajien läpikäymä MD-90 tyypikurssi ollut antanut riittäviä valmiuksia ilmastointi- ja paineistusjärjestelmien poikkeustilanteiden hallitsemiseen. Sellaisten lentokoneen järjestelmien käytöt, joita ei normaalisti tarvitse käyttää ja jotka voivat olla kriittisiä lentoturvallisuuden kannalta, ovat käytännön harjoittelussa jääneet vähemmälle huomiolle, esimerkiksi matkustamon paineistuksen käsisäätö. On toisaalta otettava huomioon, että Blue 1 oli käyttänyt ko. konetyyppiä noin vuoden ajan. Ohjaajilla on myös ollut vaikeuksia tarkastuslistojen johdonmukaisessa ja perusteellisessa lukemisessa sekä tehtäväjaossa. Häiriötilanteissa vakiosanontojen ja viestien perillemenon varmistaminen on erittäin tärkeää.
