## Tutkintaselostus

B2/2008L

### Yhteentörmäysvaara Porin lähestymisalueella 10.6.2008

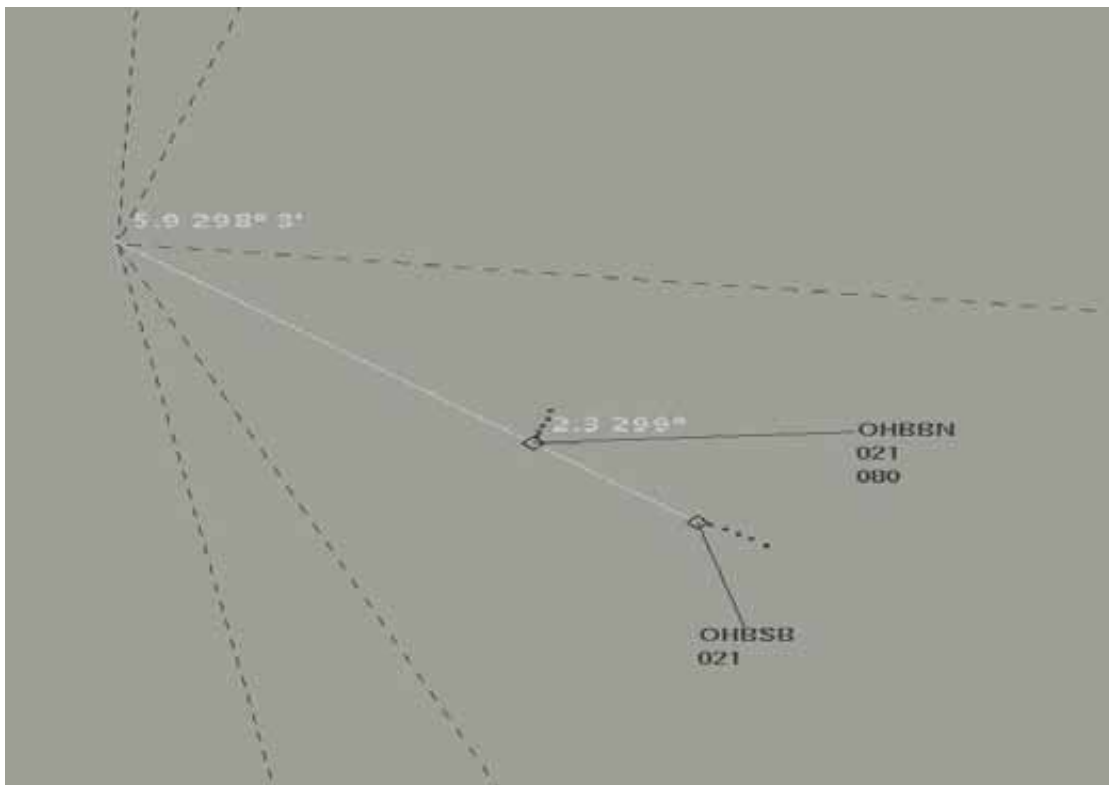
Kuva 1

Koneiden sijainti tutkatallenteen mukaan OH-BBN:n leikatessa OH-BSB:n lentoradan. Molempien koneiden korkeus on 1700 jalkaa merenpinnasta (QNH). OH-BBN:n maanopeus on noin 120 solmua ja OH-BSB:n maanopeus 140 solmua, joka on samalla kohtaamisnopeus lentoratojen leikkauspisteeseen.

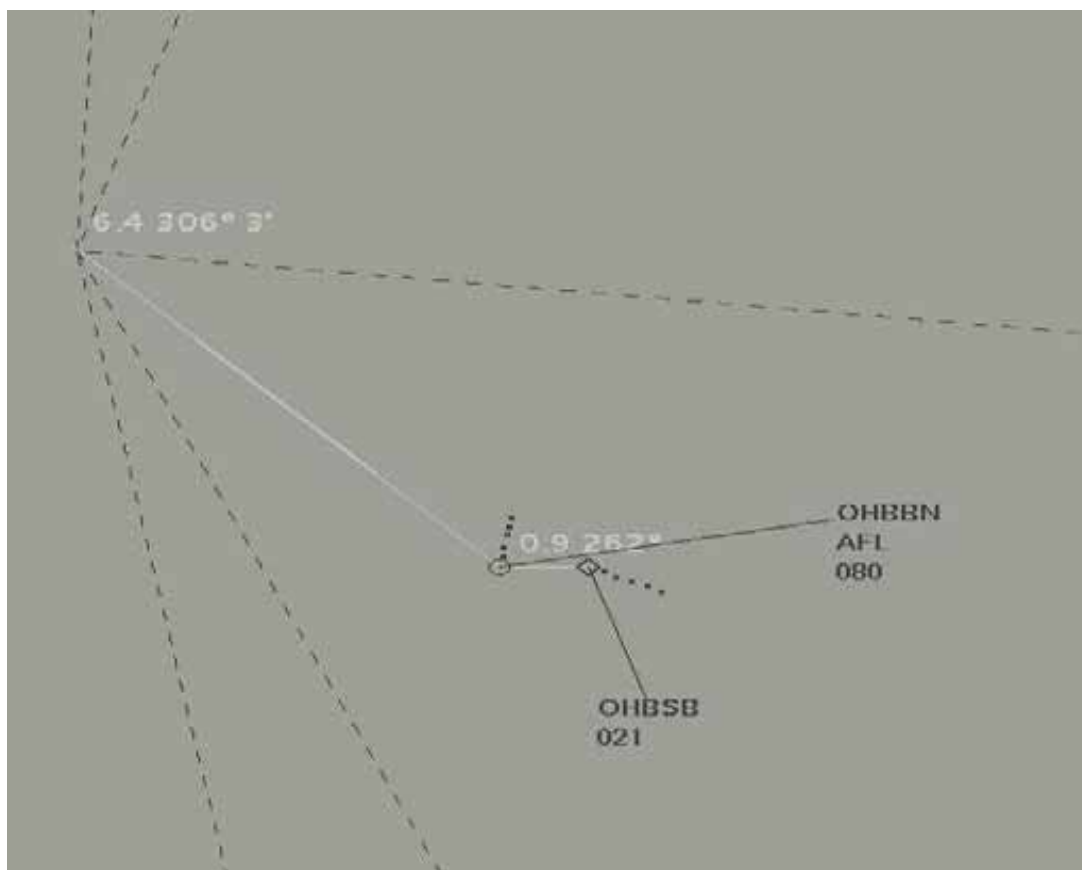
Kuva 2 Koneiden sijainti hetkeä ennen RA:n tuloa. RA:n tuloetäisyys oli 0,8 NM. Koneet ovat samalla lentokorkeudella. OH-BBN on kaartamassa vasemmalle.

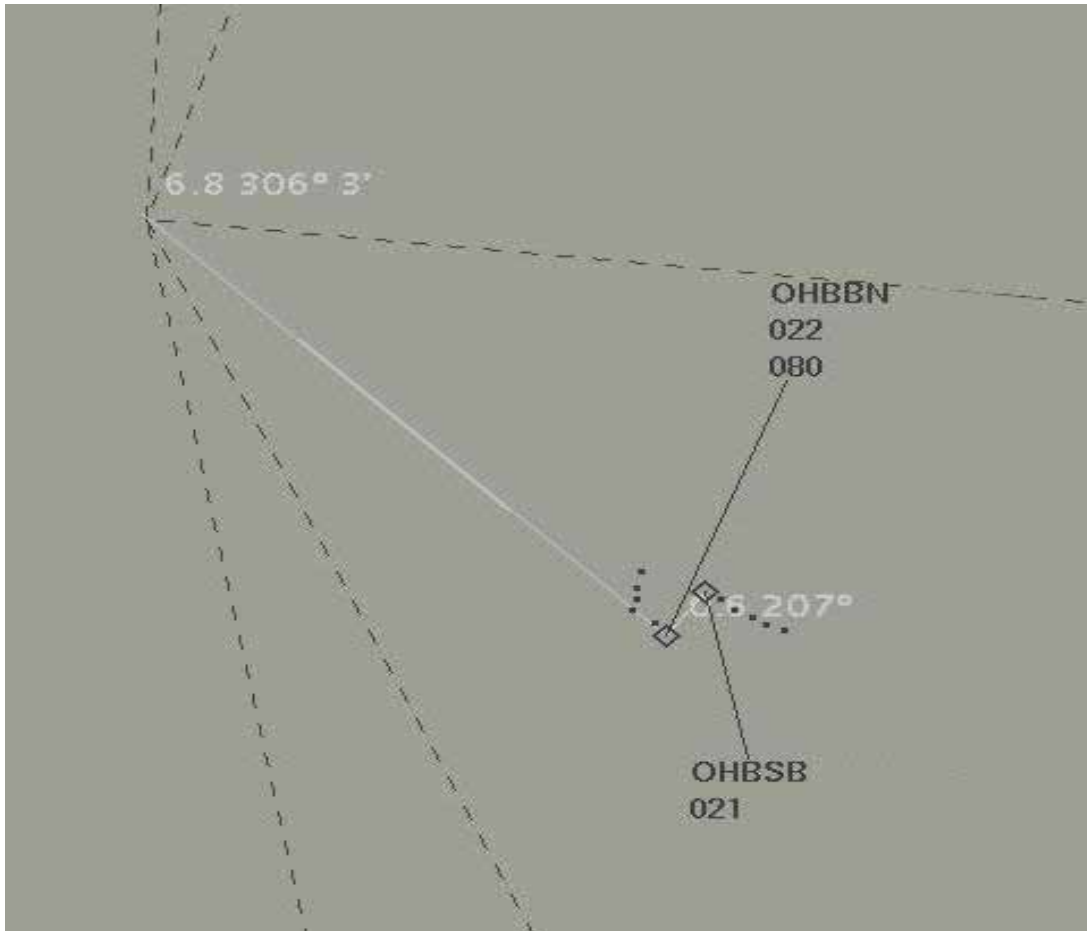
OH-BSB väisti DFDR:n tallenteen mukaan noin 400 jalkaa alaspäin. TCAS:n ilmoitus CLEAR OF TRAFFIC tuli 11 sekuntia RA:n jälkeen. Ohjaaja ilmoitti lennonjohdolle TCAS-väistöstä ja uhan poistumisesta. Väistön jälkeen OH-BSB nousi takaisin 1700 jalkan selvityskorkeuteen, jonka se saavutti kello 10.54.58. Koneen miehistö kertoi seuranneensa vastaantulevaa konetta sen sivuuttaessa heidät vasemmalta ja hieman yläpuolelta. He tunnistivat koneen Ilmailuopiston Bonanzaksi. OH-BSB ja OH-BBN sivuuttaessa toisensa vastakkaisilla lentosuunnilla koneiden välinen vaakasuora etäisyys oli tutkatallenteen mukaan noin 0,6 NM ja pystyettäisyys noin 100 jalkaa.

Kuva 3 Koneiden sijainti TCAS-väistön alettua. Koneet ovat kaikkein lähimpänä toisiaan (0,6 NM) ja lähes rinnakkain. OH-BBN on 100 jalkaa OH-BSB:n yläpuolella.

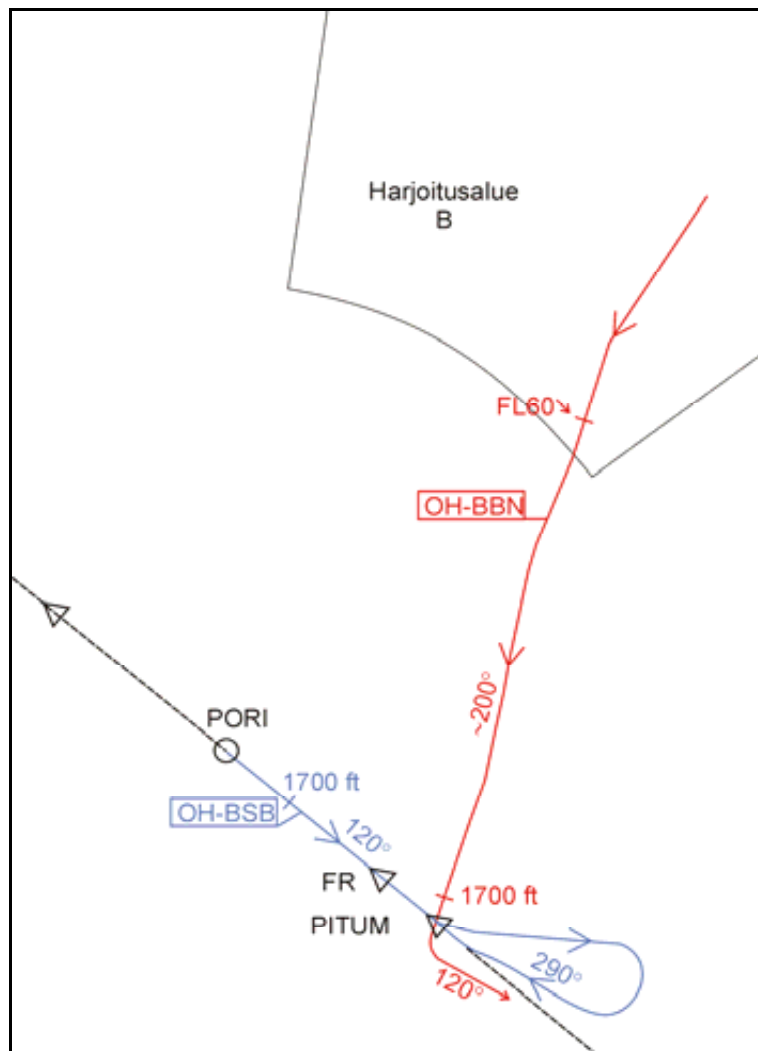
Kuva 4

Koneiden lentoradat tutkatallenteen mukaan. Koneet ohittivat toisensa hieman PITUMin itäpuolella vastakkaisilla lentosuunnilla.

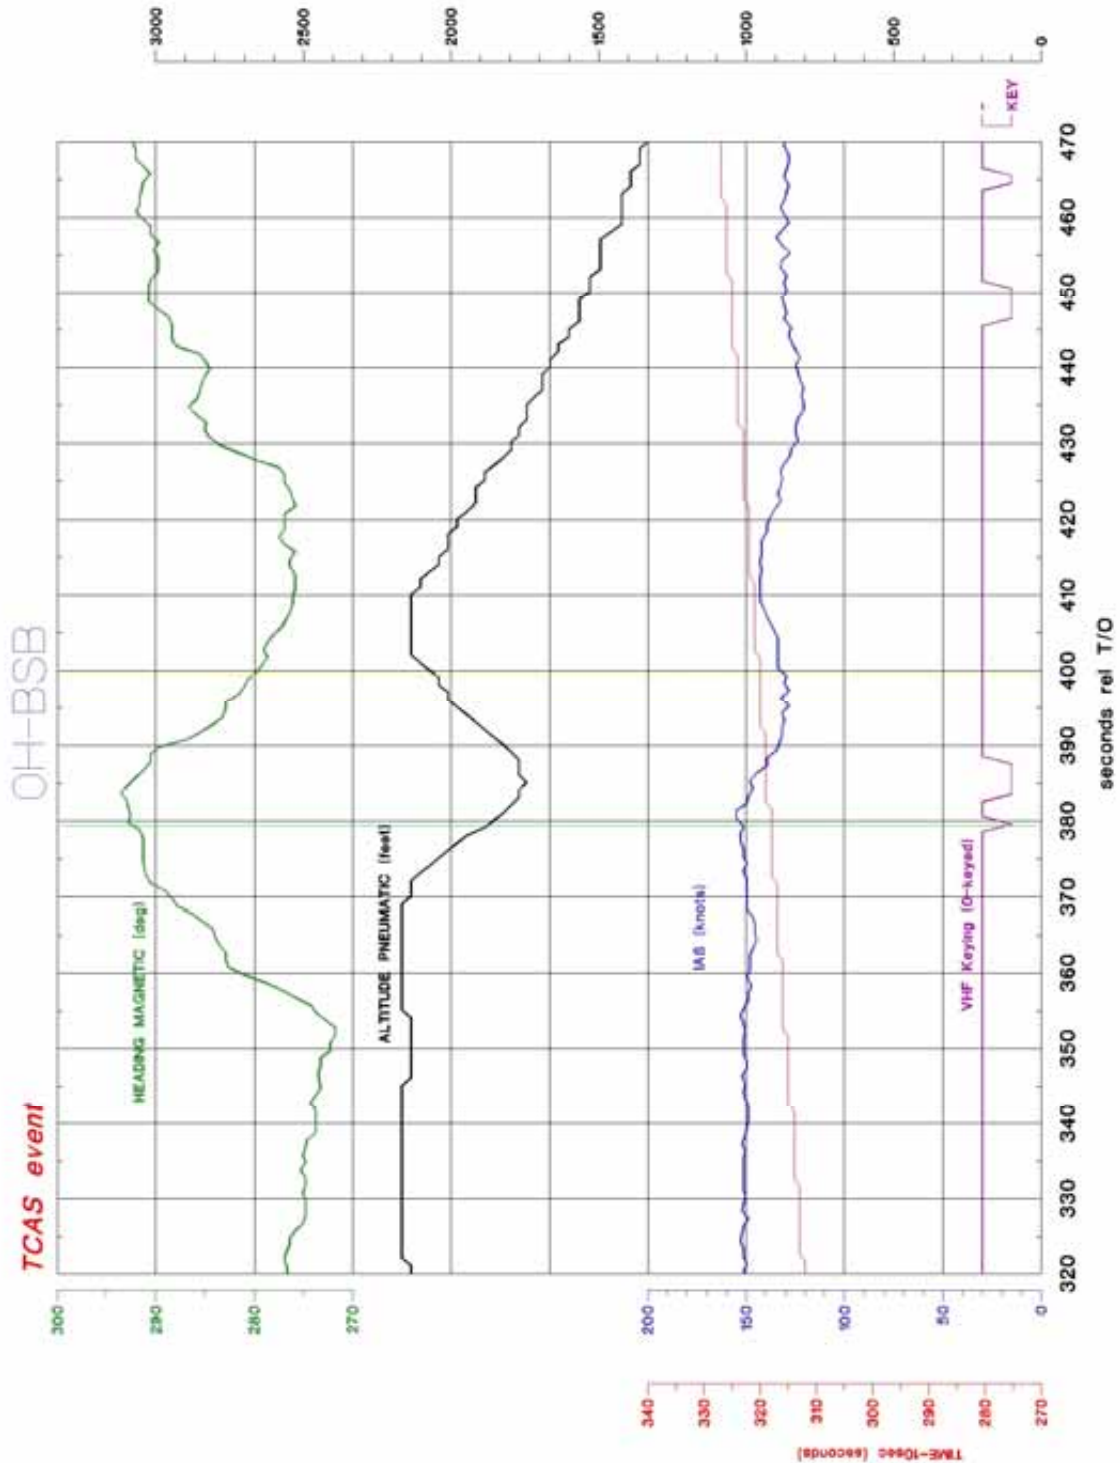
DFDR-tallenne

Alla oleva käyrästä on OH-BSB:n DFDR-tallenteen osa TCAS-väistön aikana. Sekuntilukema 380 vastaa tosiaikaa kello 10.54.35. TCAS-väistö alkoi kello 10.54.25 ja päättyi kello 10.54.38. OH-BSB oli noussut takaisin 1700 jalan selvityskorkeuteen kello 10.54.58. Tallenteen korkeuskäyrä on mitattu standardiasetuksella 1013,2 hPa.
