Tutkintaselostus

B3/2009L

Lento-onnettomuus Hyvinkään lentopaikalla 14.4.2009

Cosmos, Chronos 16

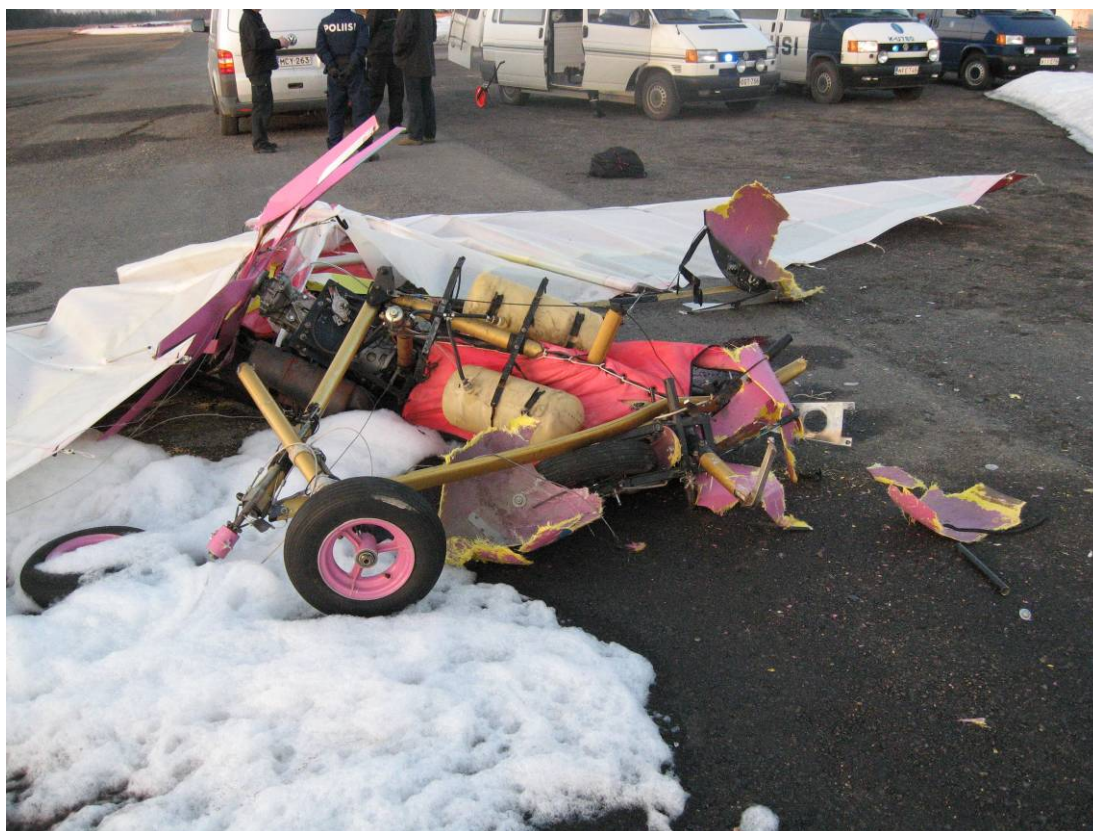
Lentokone törmäsi maahan kiitotien 22 vasemmalla puolella rullaustiellä. Asfaltissa oli hyvin lyhyet liukumajäljet. Runko ja siipi vaurioituivat etuosistaan (kuva 2). Kaikki kuusi potkurin lapaa olivat vaurioituneet. Siiven alaetuvaijerit katkaistiin pelastustyön aikana. Kuningaspultti eli siiven ja rungon yhdistävä osa irrotettiin hylyn kuljetusta varten.

Kuva 2. Tuhoutunut lentokone.

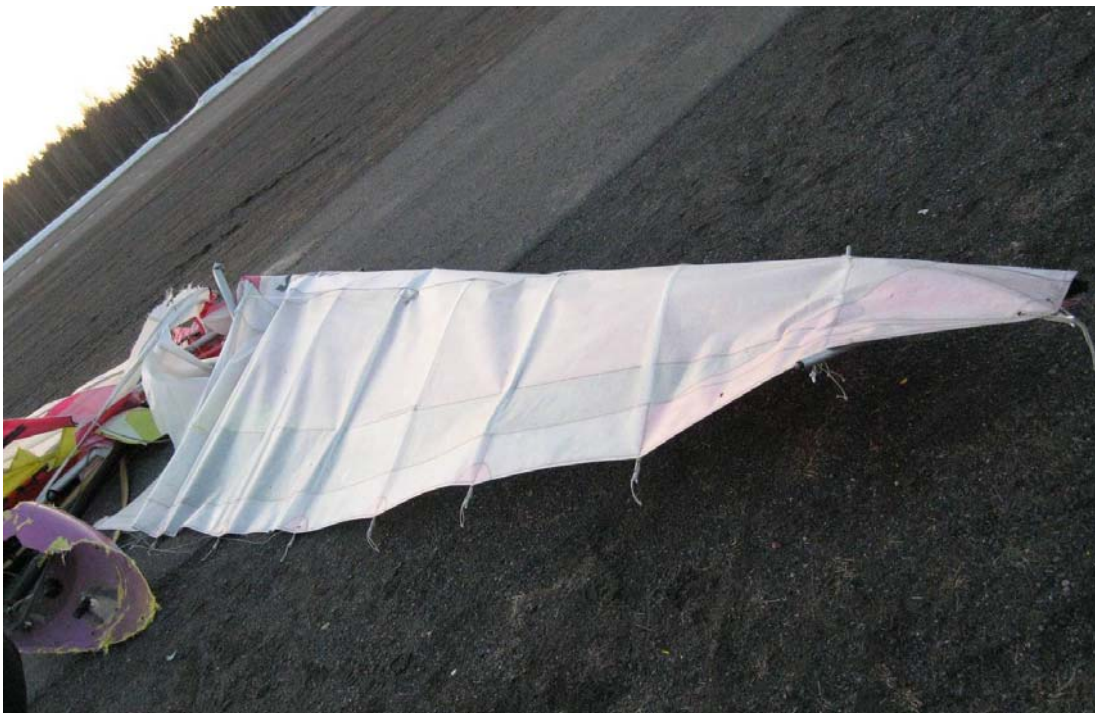
Kuva 3. Osa lentokoneen siivestä onnettomuuspaikalla.

Siiven rakenne koostuu alumiinisista putkista, vaijereista, kankaasta sekä siiven muodon antavista latoista. Siipi vaurioitui kauttaaltaan pahoin. Siiven nokkaosa oli tuhoutunut. Kangas oli repeytynyt useasta kohdasta. Siiven aerodynaamisen muodon antavat latat olivat läpäisseet kankaan useasta kohdasta (kuva 3). Siivenkärkien kulmaan ja kiertoon vaikuttavat säätöosat olivat kummassakin siiven kärjessä poissa paikaltaan (kuva 4). Edellisten omistajien mukaan osat olivat olleet asetettuna keskelle perusasentoon. Siiven kierron säätöosien lukitus on sellainen, että ne mahdollisesti saattavat irrota esimerkiksi törmäyksen johdosta. Molemmat osat olivat samankaltaisesti irti.

Siiven vauriot olivat hyvin symmetriset eli samankaltaisia vaurioita löytyi molemmin puo-lin. Lisäksi vauriot olivat syntyneet rajun törmäyksen vaikutuksesta.

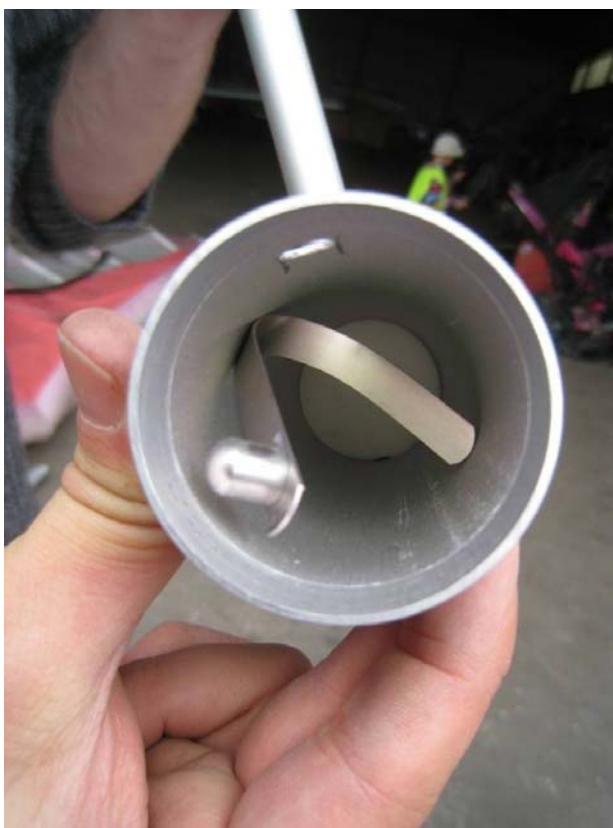
Kuva 4. Siiven kierron säätävän muovitulpan lukituspala.

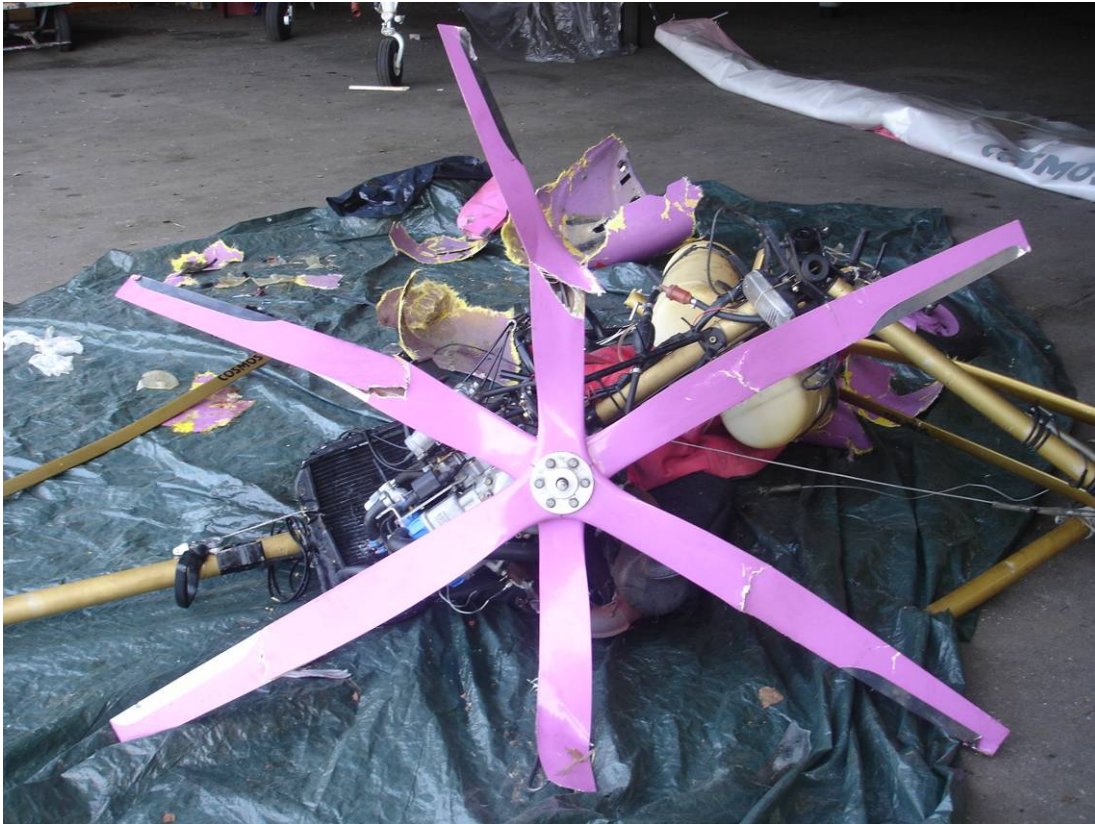
Rungon pääasiallinen rakenne koostuu vaijerein jäykistetyistä putkirakenteesta (kuva 1.). Runko oli tuhoutunut. Monissa putkissa oli muodonmuutoksia ja osa oli katkennut. Rungon vasen puoli oli painunut sisään oikeaa enemmän. Siiven ja rungon välinen kiinnitys oli ehjä.

Kuva 5. lentokoneen takaosa.

Rotax 582 -merkkinen 2-tahtimoottori oli uudehko ja todettiin avattaessa hyväkuntoiseksi. Moottorista ei löydetty merkkejä kiinnileikkautumista. Polttoainejärjestelmässä ei ollut sähköistä polttoainepumppua, mikä varmistaisi polttoaineen virtaamisen moottoriin alempana sijainneista tankeista. Potkurin kaikki lavat olivat murtuneet (kuva 5.).

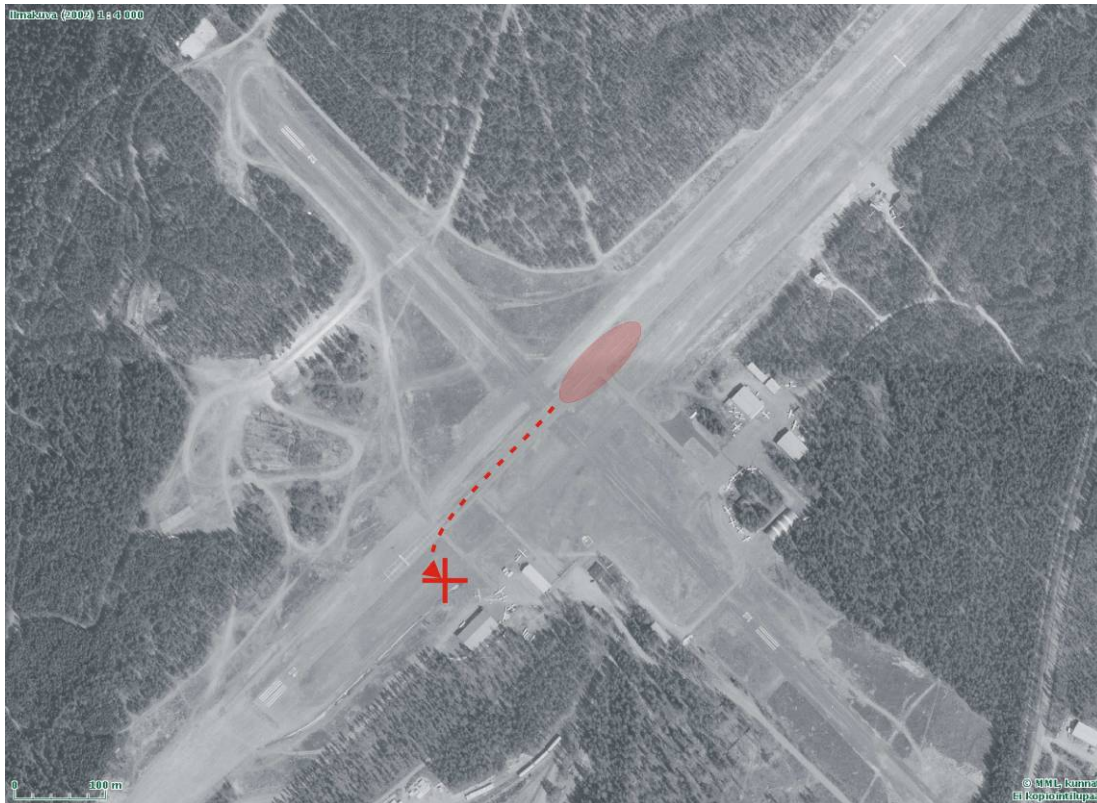
Lentokone nousi Hyvinkään lentokentän kiitotieltä 22. Noin kolmenkymmenen metrin korkeudelta kone sakkasi, kallistui vasemmalle ja syöksyi nokka edellä lähes pys-tysuoraan rullaustielle. Kone tuhoutui täysin. (Kuva 6)

Kuva 6. Hyvinkään lentopaikka. Kuvaan on piirretty tutkijoiden näkemys lentokoneen lentoradasta katkoviivalla. Punaisella on merkitty arvioitu lentoonlähtöpaikka ja rastilla putoamispaikka. (KTJ/Oikeusministeriö/MML)
