## Tutkintaselostus

B7/2009L

# Moottoroitujen riippu- ja varjoliitimien yhteentörmäys Tuorlan kevytlentopaikan läheisyydessä 20.10.2009

### COLLISION OF A POWERED HANG GLIDER AND A POWERED PARAGLIDER NEAR THE LIGHT AVIATION AERODROME OF TUORLA ON 20 OCTOBER 2009

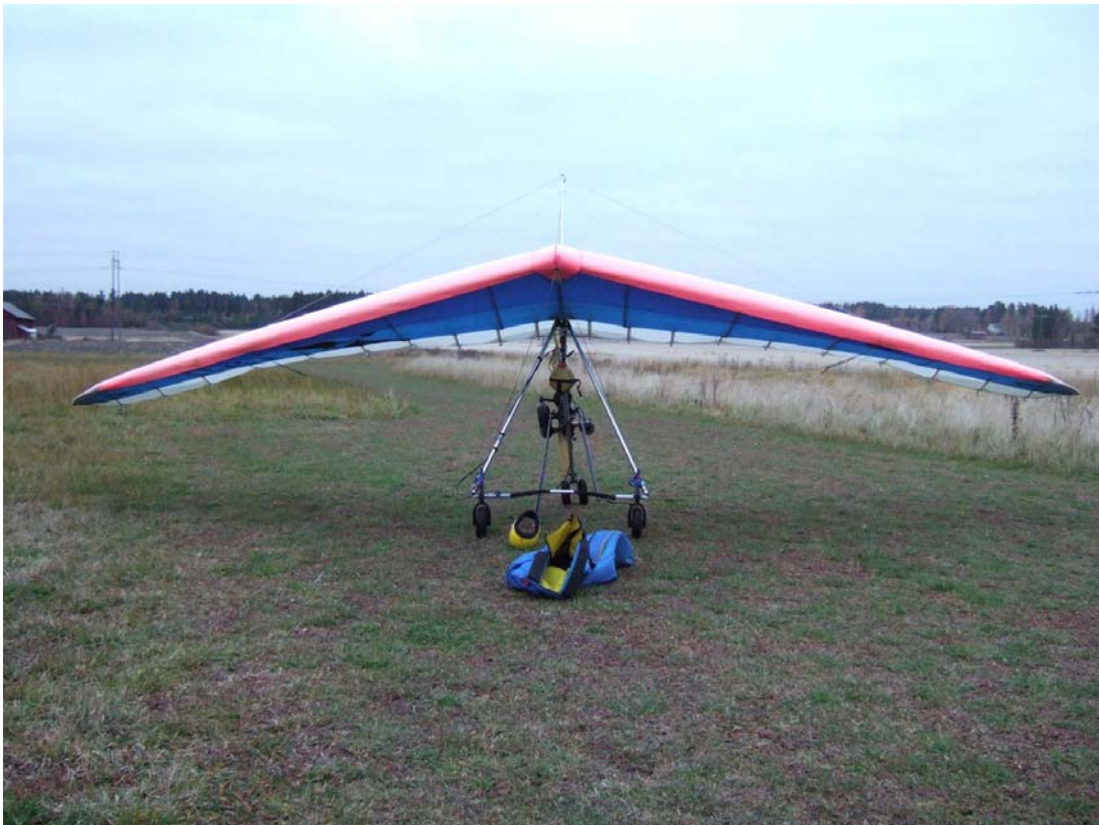
Riippuliitimen polttoaineletku irtosi törmäyksen yhteydessä aiheuttaen moottorin sammumisen. Koottaessa riippuliidintä ensi kertaa lentoa varten onnettomuuden jälkeen todettiin moottoriosan kannuspyörän tukiputken kiinnityslevyjen olevan lievästi vinossa vasemmalle. (Kuva 2)

Moottoroitu varjoliidin säilyi törmäyksessä kokonaisena runko-osan muodonmuutoksista huolimatta (Kuva 3.). Riippuliitimessä havaittiin vähäinen kannuspyörän tukiputken kiinnityslevyjen taipuma vasemmalle, mikä aiheutti tukiputken lievän virheasennon (Kuva 2).

Yhteentörmäyksen johdosta polttoaineletku irtosi säiliön puoleisesta päästä. Onnettomuuden jälkeisessä käyttöönottotarkastuksessa havaittiin kannuspyörän tukiputken kiinnityslevyn vähäinen taipuma, joka aiheutti tukiputken lievän sivuttaissuuntaisen virheasennon. (Kuva 2)

Kuva 2. Onnettomuudessa vaurioitunut moottoroitu riippuliidin. (Varsinais-Suomen poliisilaitos)

Moottoroidun riippuliitimen ainoaksi vaurioksi tapahtuman jälkeen todettiin polttoaineletkun irtoaminen säiliöstä, mikä aiheutti moottorin sammumisen. Myöhemmin onnettomuuden jälkeen omistajan suorittamassa käyttöönotto tarkastuksessa hän havaitsi kannuspyörän tukiputken kiinnityslevyn taipuneen sivusuunnassa hieman vasemmalle. Moottoroidun varjoliitimen siiven tunneleissa todetut repeämät ovat aiheutuneet hyvin todennäköisesti yhteentörmäyksessä. Varjoliidin olisi kuitenkin melko todennäköisesti ollut vielä tunneleiden sivuseinien repeämistä huolimatta lennettävissä. Lentolaitteet olivat teknisesti lentokuntoisia ennen törmäystä, eikä niissä voitu osoittaa sellaisia teknisiä puutteita, mitkä olisivat johtaneet onnettomuuteen.

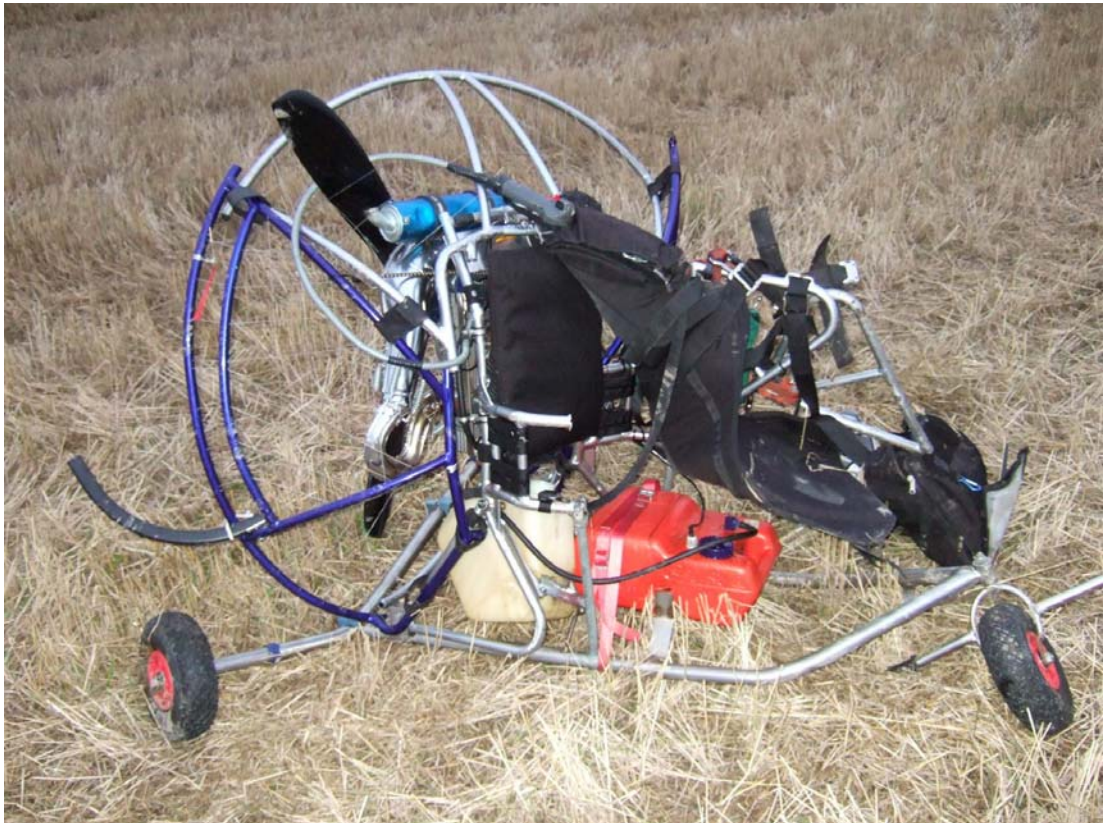
Moottoroidun varjoliitimen runko-osa vaurioitui pahoin törmätessään maahan, mutta säilyi kokonaisena. Potkurin suojakehä hajosi, yksi potkurin lapa murtui, runkorakenne pyöräkselleineen vääntyi, samoin istuimen oikeanpuoleinen kylkisuoja, jonka yläosa murtui irrotettaessa ohjaajaa istuimesta pelastustoimien yhteydessä. Polttoainesäiliöön tuli repeämä. (Kuva 3.)

Runkorakenne oli vääntynyt kiertoon pysyen kuitenkin pääosin muodossaan. Oikeanpuoleisen takapyörän akseli oli taipunut lievästi ylös- ja taaksepäin. Rungon yläosan rakenteet olivat painuneet sisään- ja taaksepäin. (Kuva 3.)

Kuva 3. Onnettomuudessa vaurioituneen moottoroidun varjoliitimen runko-osa. (Varsinais-Suomen poliisilaitos)

Moottorissa ei havaittu ulkopuolisia vaurioita. Moottoria ei tutkittu tarkemmin. Kolmesta potkurin lavasta yhdessä oli useita murtumia. Muut lavat olivat ehjiä. Potkurin suojakehikon yläpuolisko oli hajonnut. Polttoainesäiliö oli revennyt.
