## Tutkintaselostus

L2012-07

# Helikopterin lento-onnettomuus sahauslennolla Juuassa 16.5.2012

OH-HZH

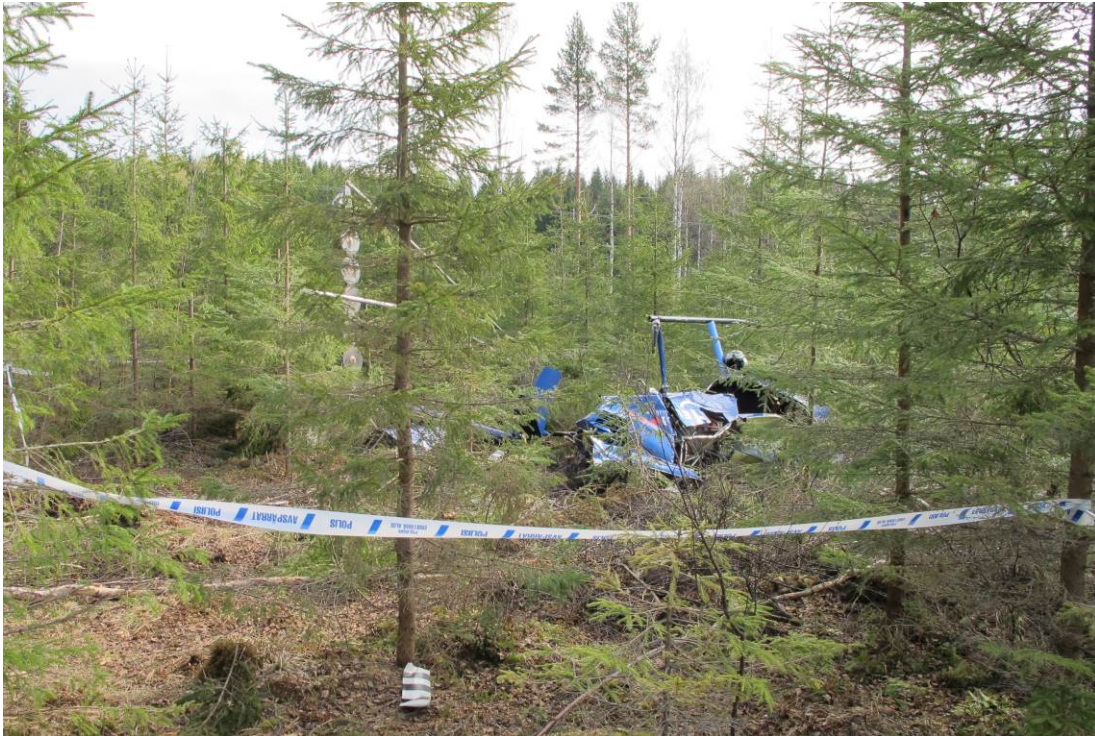
Kuva 3. Helikopteri tuhoutui korjauskelvottomaksi. Kuva on otettu helikopterin tulo-suunnasta.

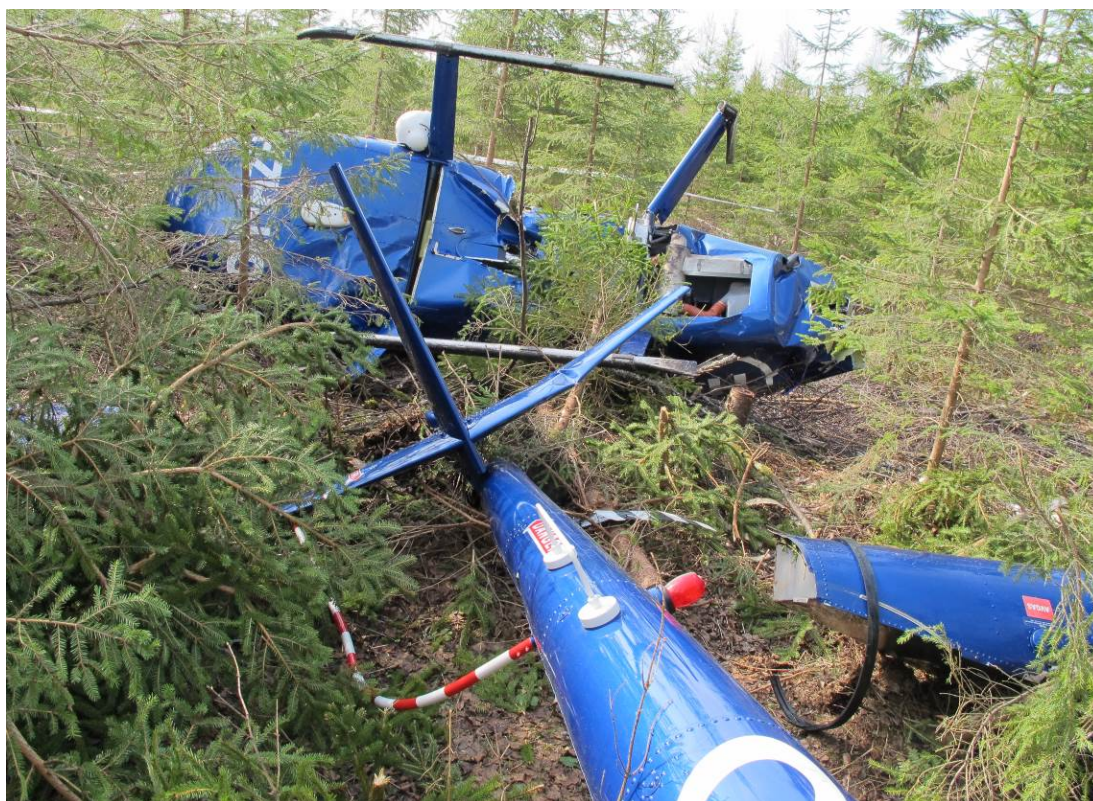
Kuva 6. Helikopterin pyrstörunko irtosi kokonaan helikopterin rungosta.

Pyrstörunko oli irronnut kokonaisuutena. Helikopterin runkokaari oli murtunut oikealta puolelta ohjaajan istuimen takaa.

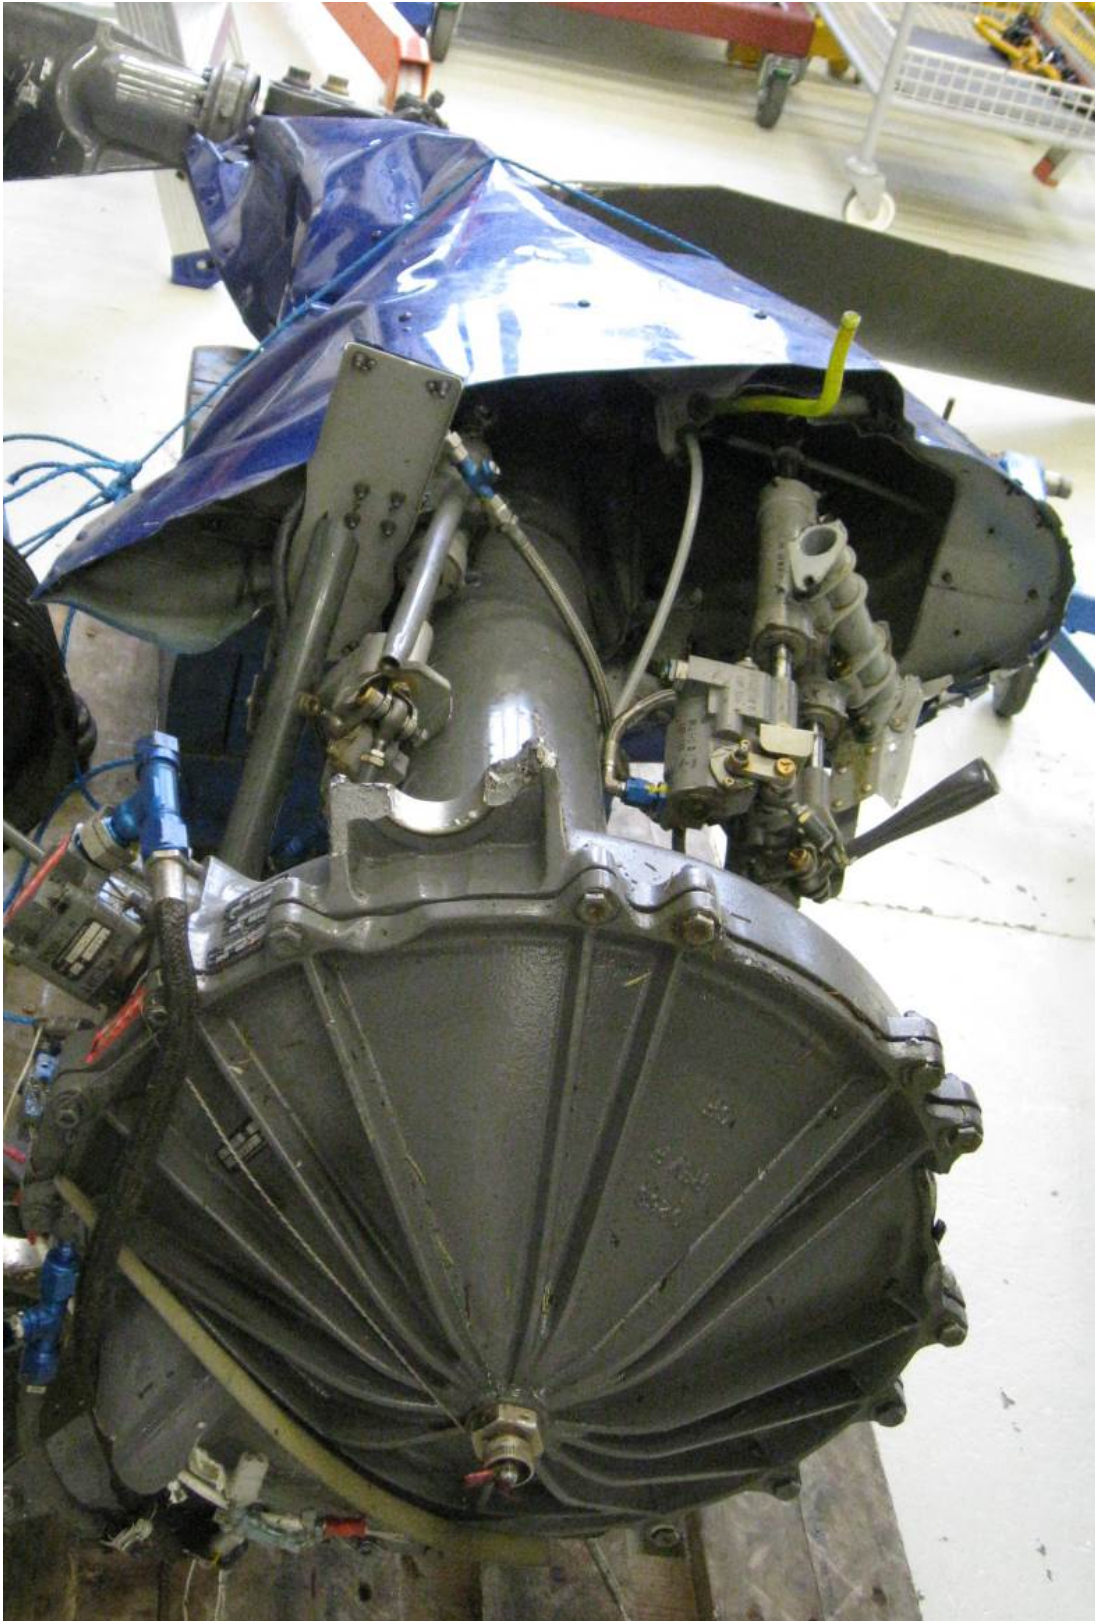
Pääroottorin vaihteiston kiinnityspukki oli murtunut (kansikuva). Pääroottorin vaihteisto, masto ja roottorinnapa olivat irronneet yhtenä kokonaisuutena (kuva 7). Toisessa lavassa oli sirkelinterän leikkaamat vauriot. Toinen lapa oli katkennut ja rikkoutunut moneen osaan.

Kuva 7. Pääroottorin vaihteisto.

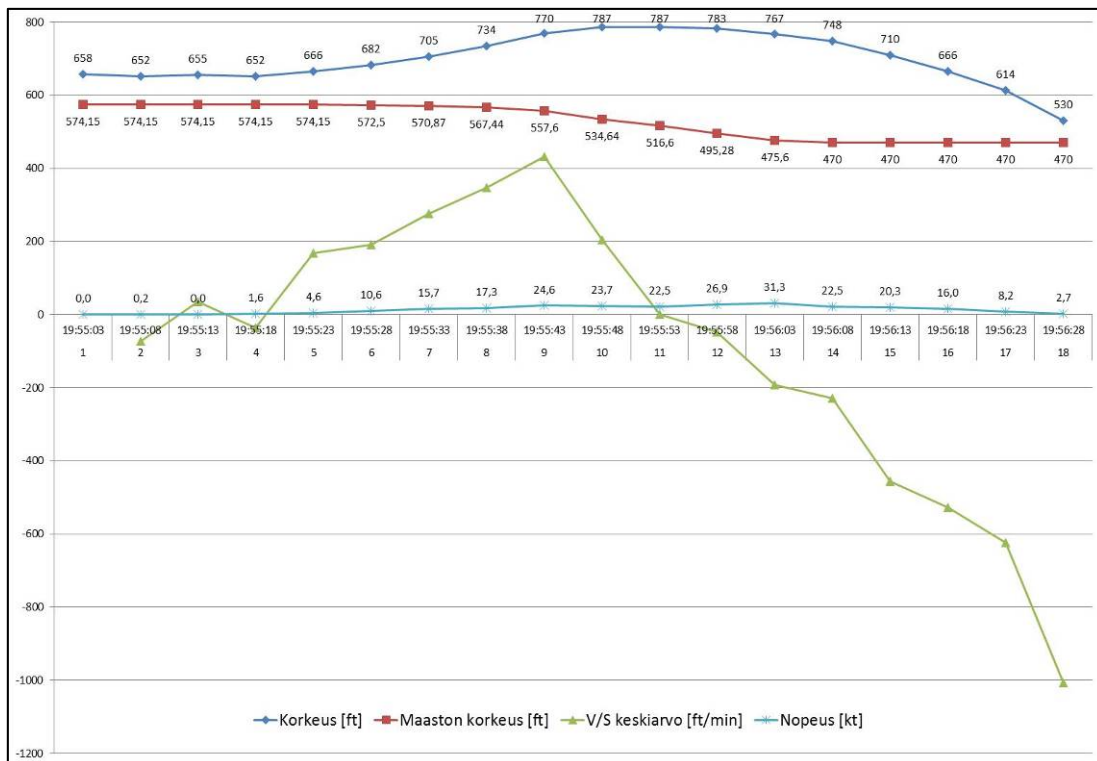
Kuva 9. Helikopterin nopeus, korkeus ja laskennallinen pystynopeus (V/S) viimeisen 90 sekunnin aikana.

Peltoalueen reunalla (pisteet 9–10) helikopterin nopeus oli 24 knot ja korkeus 230 ft maanpinnan yläpuolella. Pellon reunan jälkeen ohjaaja ilmeisesti totesi korkeuden riittävän ja vähensi hieman tehoa laskemalla nousuvivua. Helikopterin pituus kallistus pysyi likimain muuttumattomana, koska nopeus vaakalennon aikana (pisteet 10–11) hidastui hieman.

Alla olevan maaston laskeuduttua ohjaaja aloitti liu'un. Liu'un aloitus tehtiin nokkaa laskemalla, koska helikopterin nopeus kasvoi hieman (pisteet 11–13). Nousuvivun asema (tehoasetus) pysyi tuolloin todennäköisesti muuttumattomana.

Hidastaakseen liukua tai asettaakseen helikopterin jälleen vaakalentoon ohjaaja ohjasi ohjaussauvalla helikopterin nokkaa ylöspäin (pisteet 13–14). Tehoasetus pysyi todennäköisesti edelleen muuttumattomana. Nokan nostaminen pienensi hetkellisesti helikopterin vajoamista, mutta samanaikaisesti helikopterin nopeus hidastui ja lentotilan säilyttämiseen vaadittava tehontarve kasvoi. Helikopteri jatkoi vajoamista kiihtyvällä nopeudella. Tässä vaiheessa (piste 15) sahan pakkopudotus olisi helikopterin kevetessä todennäköisesti mahdollistanut ohjausteknisesti oikeaoppisen ylösvedon suorittamisen.

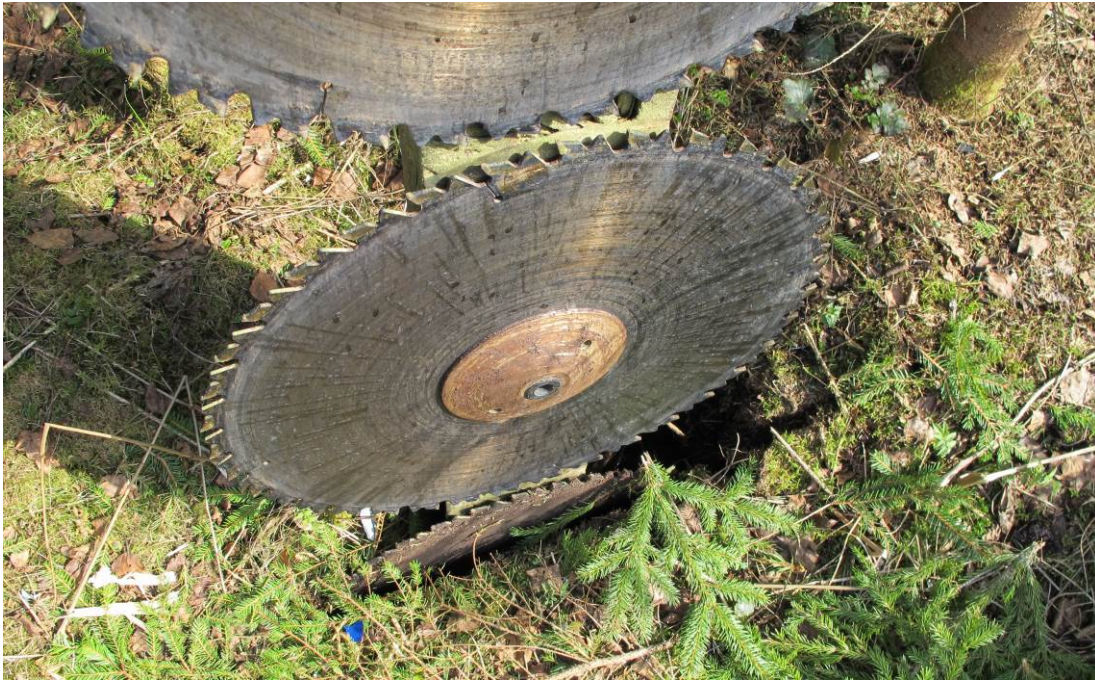
Sahan pudottamisen sijaan ohjaaja päätti laskea sahan maahan. Katsoessaan jälleen ulos helikopterin alle ohjaaja havaitsi sahan ulottuvan jo alla olevien puiden väliin. Suuren vajoamisnopeuden vuoksi ohjaaja ei kyennyt hallitsemaan tilannetta sahan osuessa maahan. Helikopteri vajosi hallitsemattomasti maahan asti.

Kuva 11. Saha upposi maahan pystysuoraan kolmen terän halkaisijan mitan eli noin yhden metrin.

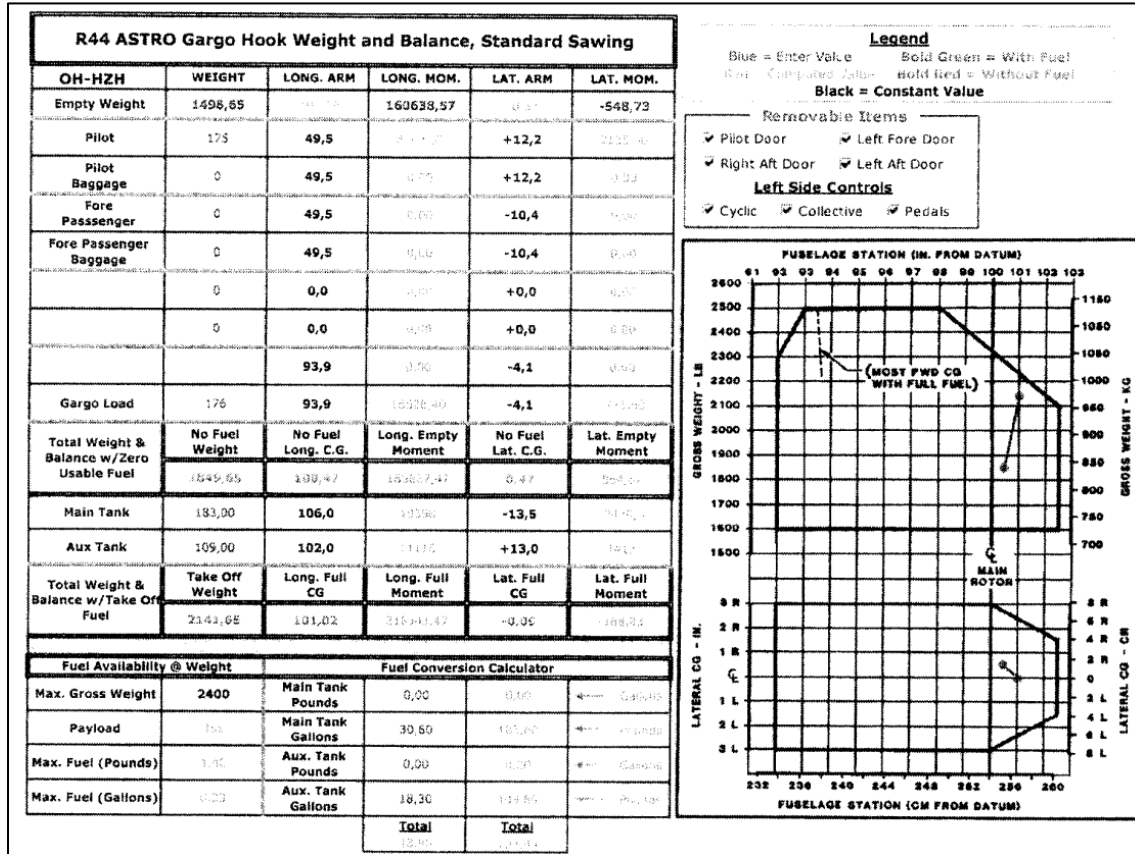
Kuva 1. Toimintakäsikirjan liitteessä 9 ollut painopistelaskelma ja painopistekuvio. Toimintakäsikirjassa käytetty kuvio on onnettomuushelikopteria tehokkaamman Robinson R44 II -version, jolla on 100 lb suurempi suurin sallittu lentoonlähtöpaino (2500 lb) ja siten laajemmat painopisterajat helikopterin suuremmilla lentopainoilla.

Arvioidun lentoonlähtöpainon (painavampi saha) 2210 lb mukainen painopistealueen takaraja noin 101,00. Oikean taulukon mukainen (kuva 2 seuraavalla sivulla) takaraja on noin 100,00.
