Lento-onnettomuus Laukaan Lievestuoreella 19.7.2017

Onnettomuustutkintakeskus päätti turvallisuustutkintalain (525/2011) 2 §:n nojalla tutkia 19.7.2017 Lievestuoreella tapahtuneen Piper J3C-65 Cup Mod -merkkisen ilma-aluksen lento-onnettomuuden. Turvallisuustutkinnan tarkoituksena on yleisen turvallisuuden lisääminen, onnettomuuksien ja vaaratilanteiden ehkäiseminen sekä onnettomuuksista aiheutuvien vahinkojen torjuminen. Turvallisuustutkintaa ei tehdä oikeudellisen vastuun kohdentamiseksi.

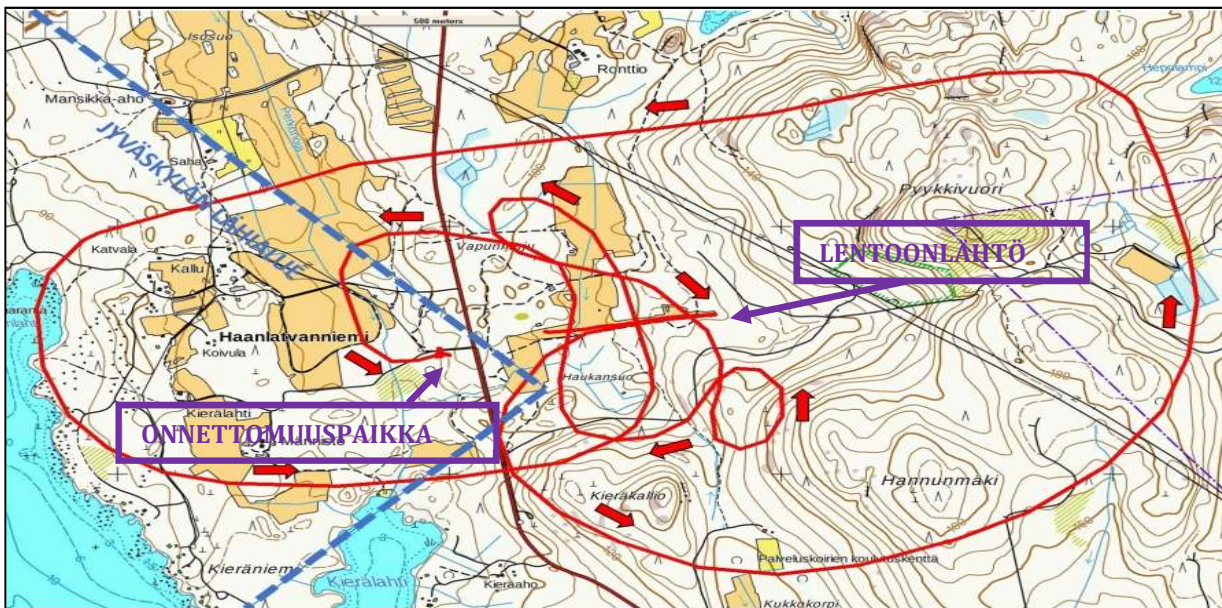
GPS -tallenteiden mukaan Piper lensi kentän yli etelästä pohjoisen suuntaan juuri Kitfoxin laskeutuessa. Piperin ohjaaja aloitti oman lähestymisensä klo 11.02 liittymällä poikkeuksellisen kapeaan ja lyhyeen laskukierrokseen noin 190 m:n (620 ft) korkeudessa. Piper aloitti kaarron perusosalle kapean myötätuuliosan lopusta, jolloin sen lentokorkeus oli noin 70 m laskukierrosalueella olevien korkeimpien puiden latvoihin nähden. Lentokoneen ilmanopeus oli tuolloin noin 90–100 km/h. Perusosakaarron aikana kohti lyhyttä noin 400 m:n loppuosaa, lentokoneen ilmanopeus pieneni ja vajoamisnopeus kasvoi.

Kuva 1. Piperin lentoreitti ja onnettomuuspaikka (Pohjakartta: sisältää Maanmittauslaitoksen Maastokartan 09/2017 aineistoa)

Perusosakaarron lopussa Piper osui noin 25 m korkeaan koivuun katkaisten sen latvan. Samaan aikaan tehtyjen kuulohavaintojen perusteella Piperin moottorin tehoa oli lisätty merkittävästi. GPS -tallenteen mukaan Piperin nopeus kasvoi tässä vaiheessa hetkellisesti. Tämän jälkeen sen lento jatkui vielä noin 110 m kohti Riitakorpea, kunnes se putosi metsään ja osui kahteen kuuseen ja yhteen koivuun. Lentokone osui maahan vasen kylki edellä noin seitsemän metrin päähän näistä puista lentokoneen GPS -tallenteen mukaan kello 11.03.03.

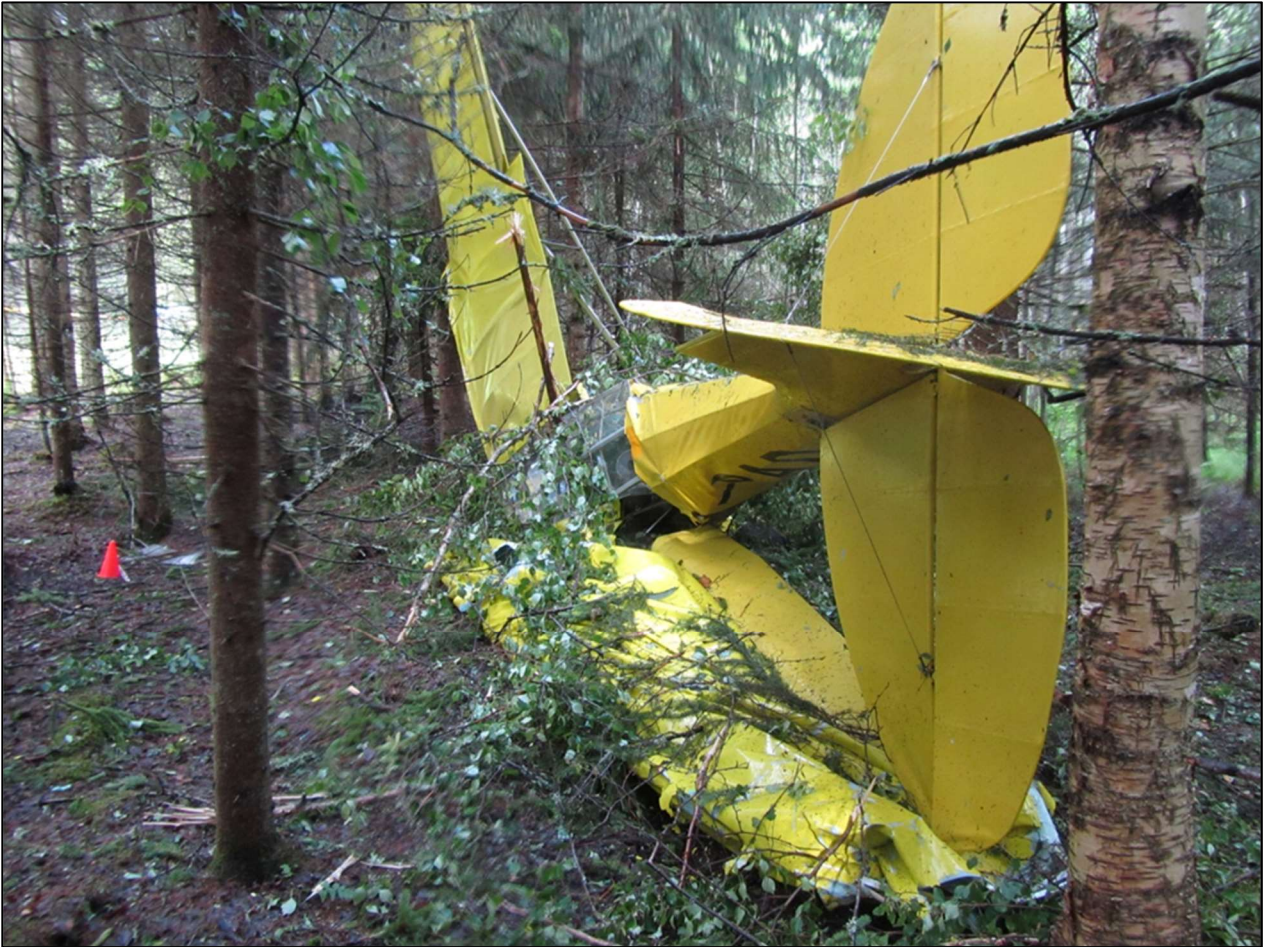
Kuva 2. Piper kuvattuna onnettomuuspaikalla. (Kuva: OTKES)

Lentokone tuhoutui maahan törmäyksessä.

Sivuperäsin ja -vakaaja sekä korkeusperäsin ja -vakaaja olivat ehjät. Ohjausjärjestelmä tutkitiin onnettomuuspaikalla ja se todettiin toimivaksi. Ohjainpinnat liikkuivat kevyesti. Rungon vaurioiden takia pyrstön vajereissa oli löysää. Lentokoneen kaikki ääriosat sijaitsivat onnettomuuspaikalla. Hyllyssä ei havaittu onnettomuutta edeltäviä teknisiä vikoja.

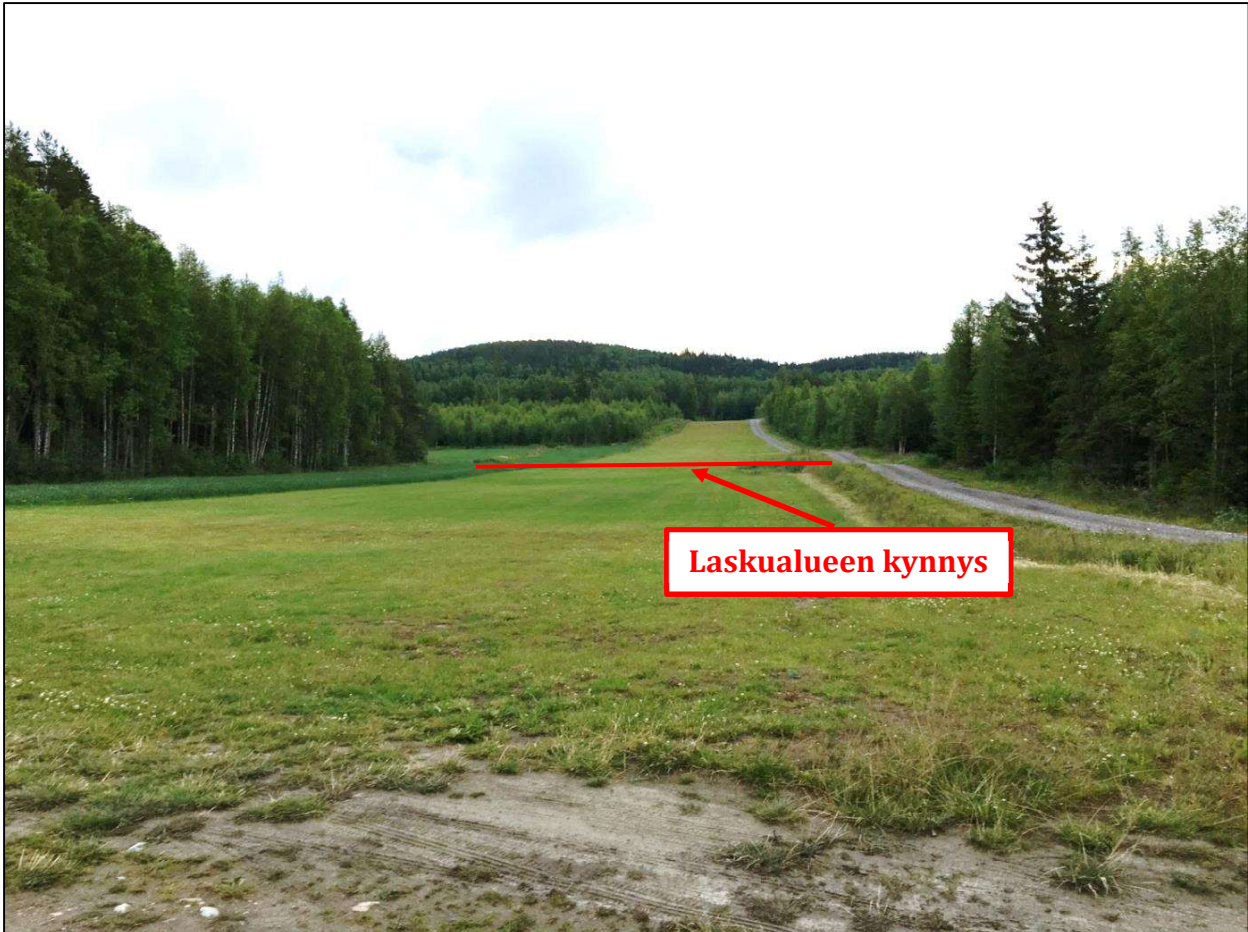
Kuva 4. Riitakorpi länsipäästä laskeutumissuuntaan itään. (Kuva: OTKES)

Riitakorven maa-alueen omistaja, Piperin ohjaaja oli tehnyt lentotoimintaan tarkoitetun alueen pellolle vuonna 2007 ja se oli yksityisessä ympärivuotisessa käytössä. Nurmipeitteinen lentoonlähtö- ja laskualue on noin 20 m leveä ja noin 330 m pitkä. Riitakorvessa oli kaksi tuulipussia, joista alueen puolivälissä ollut tuulipussia käytettiin lentoonlähdeissä ja länsipään pussia laskuissa. Alueen länsipään korkeus merenpinnasta on noin 94 m ja noin 104 m itäpäässä. Reunaesteiden takia Riitakorvesta käytetty lentoonlähtösuunta oli 260° ja laskusuunta 080°. Riitakorpi oli varusteltu harrastetoimintaa varten. Siellä oli muun muassa säilytystila kahdelle lentokoneelle.

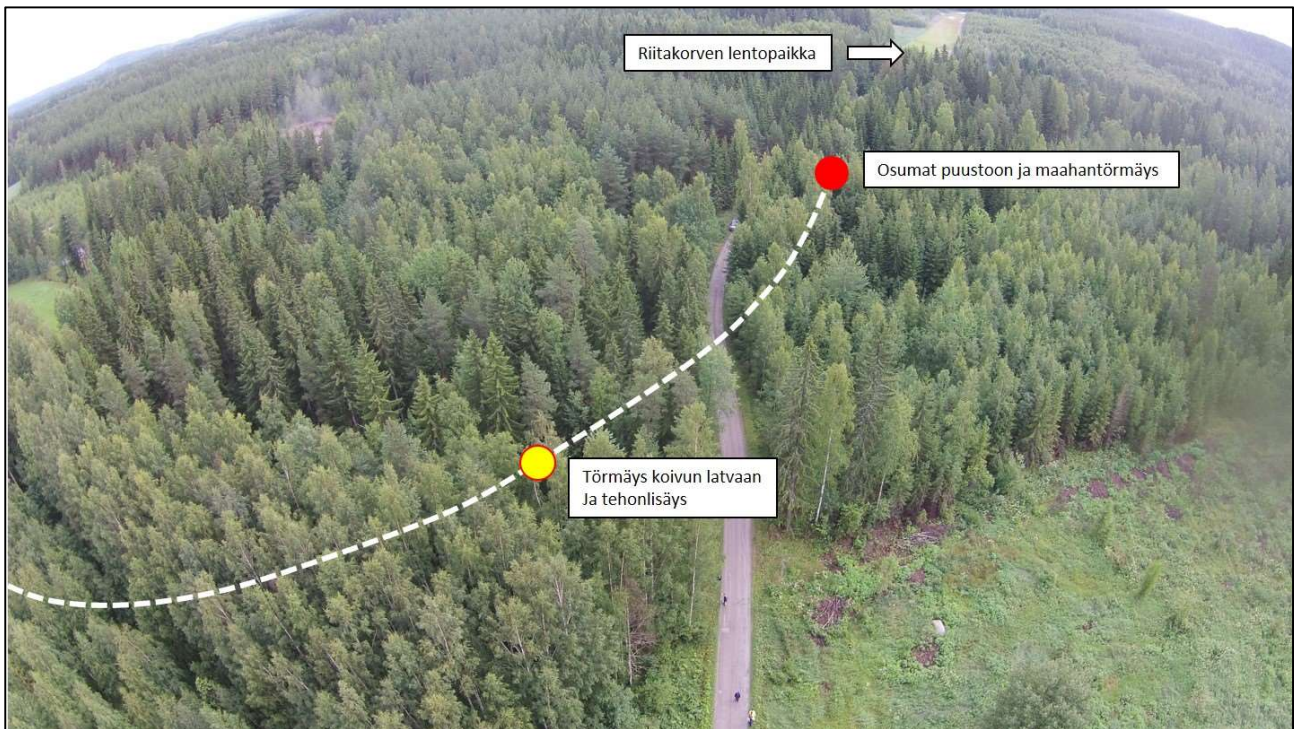
Noin viisi sekuntia ensimmäisen puuosuman jälkeen tallentuneiden pisteiden perusteella maanopeus oli hidastunut nopeasti. Lopullisessa törmäyspaikassa GPS-korkeus oli 126 m.

Kuva 5. Piperin lähestymisen loppuvaihe (Kuva: Sisä-Suomen poliisilaitos)

Kuulohavaintojen ja GPS -tallenteen nopeustietojen perusteella Piperin ohjaaja oli tehnyt suuren ja nopean tehonlisäyksen havaitessaan lentokoneen olevan törmäämässä puustoon aivan perusosakaarron lopussa. Samanaikaisesti tehonlisäyksen kanssa ohjaaja oli todennäköisesti aloittanut myös nopean väistöliikkeen pyrkien saamaan lentokoneensa nousuun. Väistöliike tapahtui liian myöhään. Todennäköisimmin lentokoneen oikea siipi osui puuhun katkaisten sen ohuen latvaosan. Lentokoneen vauriot jäivät tässä vaiheessa vähäisiksi.
