Vakavat vaaratilanteet Helsinki-Vantaan lentoasemalla 23.1.2018 ja 24.1.2018

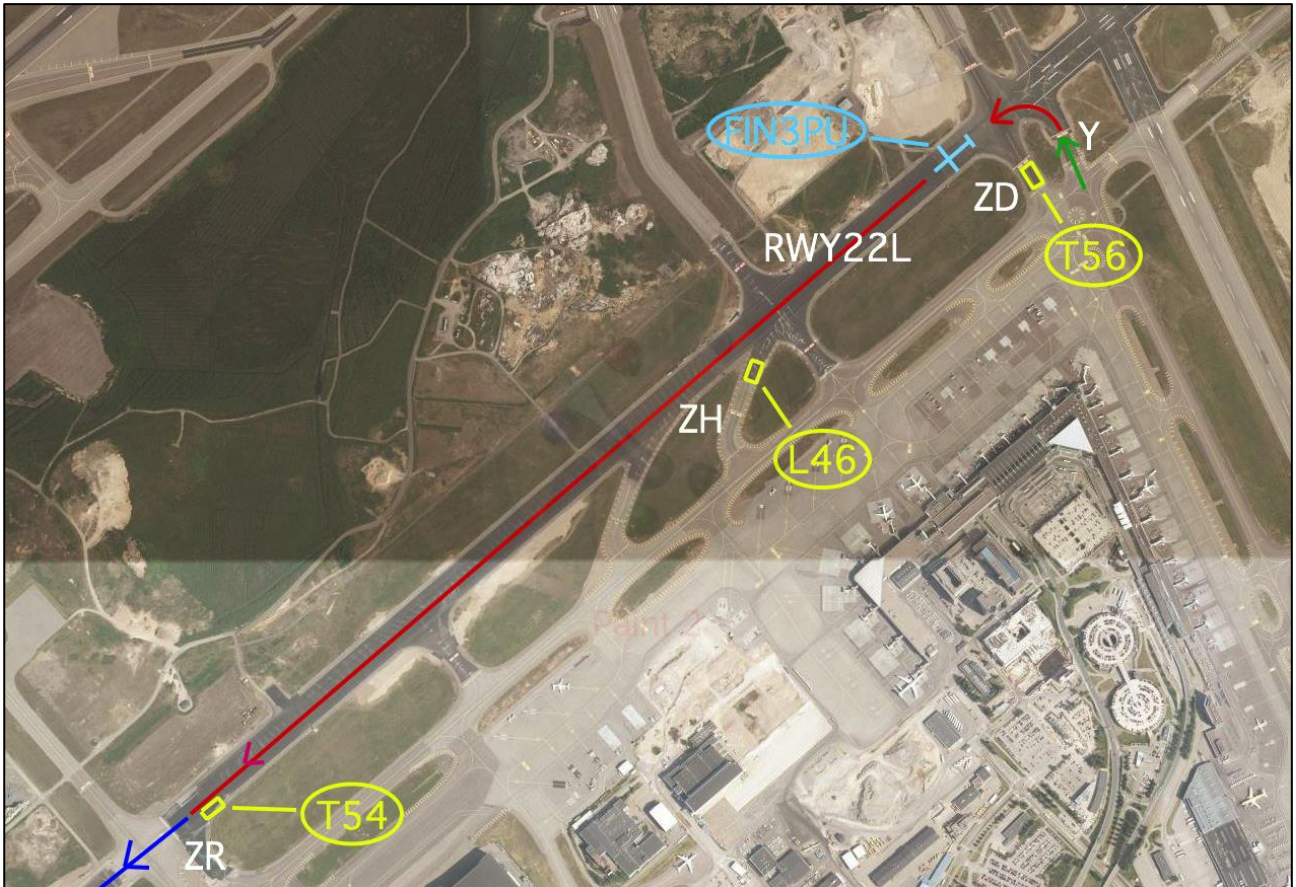
Kone aloitti nousukiidon Suomen aikaa klo 9.32 varatulta kiitotieltä, sillä kaikilla työkoneilla oli edelleen lupa työskennellä kiitotiellä. Lähimpänä lentokoneen lähdtöpaikkaa työskennelleet T56 ja L46 olivat koneen nousukiidon aikana yhdysteiden puolella (T56 yhdystiellä ZD ja L46 yhdystiellä ZH). Kauimpana lentoonlähdtön aloittamispaikasta ollut työkone T54 saapui lähdtökiidon aikana kiitotielle (yhdystieltä ZR) ja oli lentokoneen ohittaessa paikan jo kiitotiellä, sen reunassa. Lentokone oli tuolloin ilmassa ja se lensi traktorin ylitse.

Lumilingon L46 kuljettaja huomasi FIN3PU:n liikkuvan kiitotiellä luullen ensin, että kyseessä on rullaava ilma-alus. Huomatessaan ilma-aluksen vauhdin kiihtyvän, kuljettaja pysäytti ajoneuvonsa, mutta oli jo ylittänyt odotuspaikkamerkinntät.

Traktori T56 oli tapahtuma-aikana yhdystiellä ZD, kun sen kuljettaja huomasi FIN3PU:n siirtyvän kiitotielle 22L ja suorittavan lentoonlähdtön. Kuljettaja oli tällöin jo pysäyttänyt ajoneuvon ennen odotuspaikkamerkinntöjä.

Traktori T54 siirtyi lähdtökiidon aikana kiitotielle yhdystie ZR:sta, sisäkaarten puolelta, jolloin näkyvyys ohjaamosta oikealle oli huono lumilingon aiheuttaman lumisuihkun vuoksi. Kuljettaja kertoi olleensa jo kiitotiellä, kun kuuli nousevan ilma-aluksen äänen ja samalla huomasi sen lentävän traktorin yli.

Kuva 1. Ensimmäisen vaaratilanteen tapahtuma-alue Helsinki-Vantaan lentoasemalla (Ortoilma-kuva ©Maanmittauslaitos 5/2018, merkinnät: OTKES)

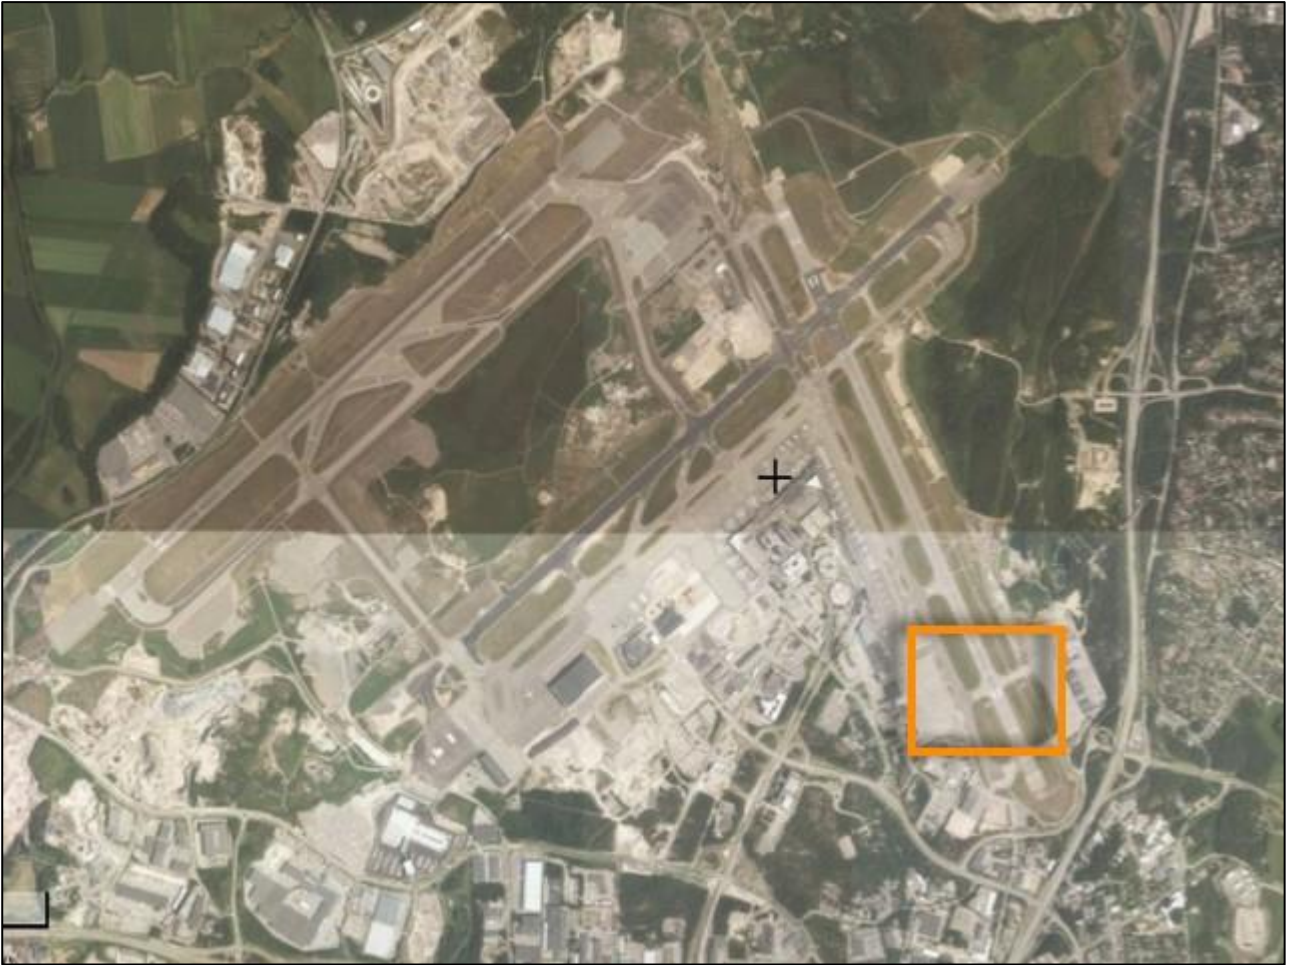
Kuva 2. Toisen vaaratilanteen tapahtuma-alue Helsinki-Vantaan lentoasemalla (Ortoilmakuva ©Maanmittauslaitos 5/2018, merkinnät: OTKES)

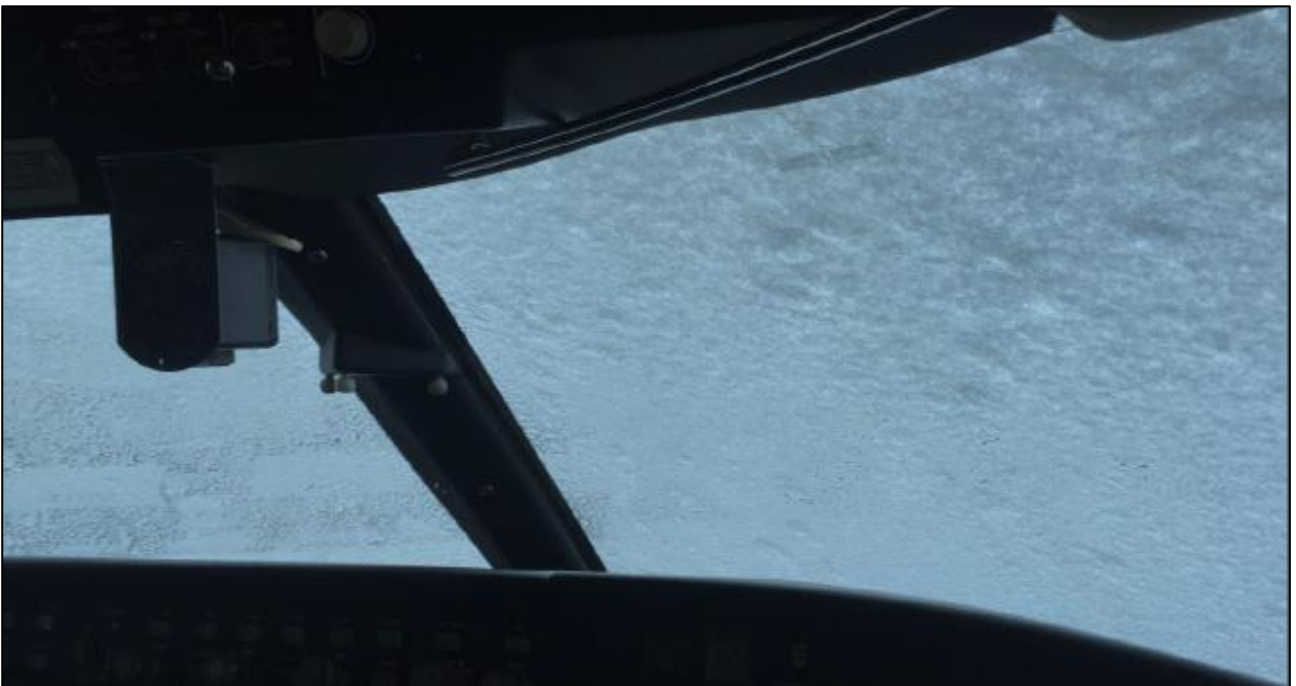
Lumisateesta johtuen koneen pinnoille ja myös tuulilaseille oli tarttunut runsaasti lunta. Ohjaamon ikkunoita ei puhdistettu vaan käynnistyksen jälkeen kytkettiin päälle tuulilasin lämmitys. Tarkoituksena oli sulattaa ikkunoihin kerääntynyt lumi.

Kuva 3. Ohjaamomiehistön tapahtumapäivänä 24.1. ottama valokuva jäätyneestä tuulilasista ennen sen lämmittämistä. (Kuva: Jetflite)

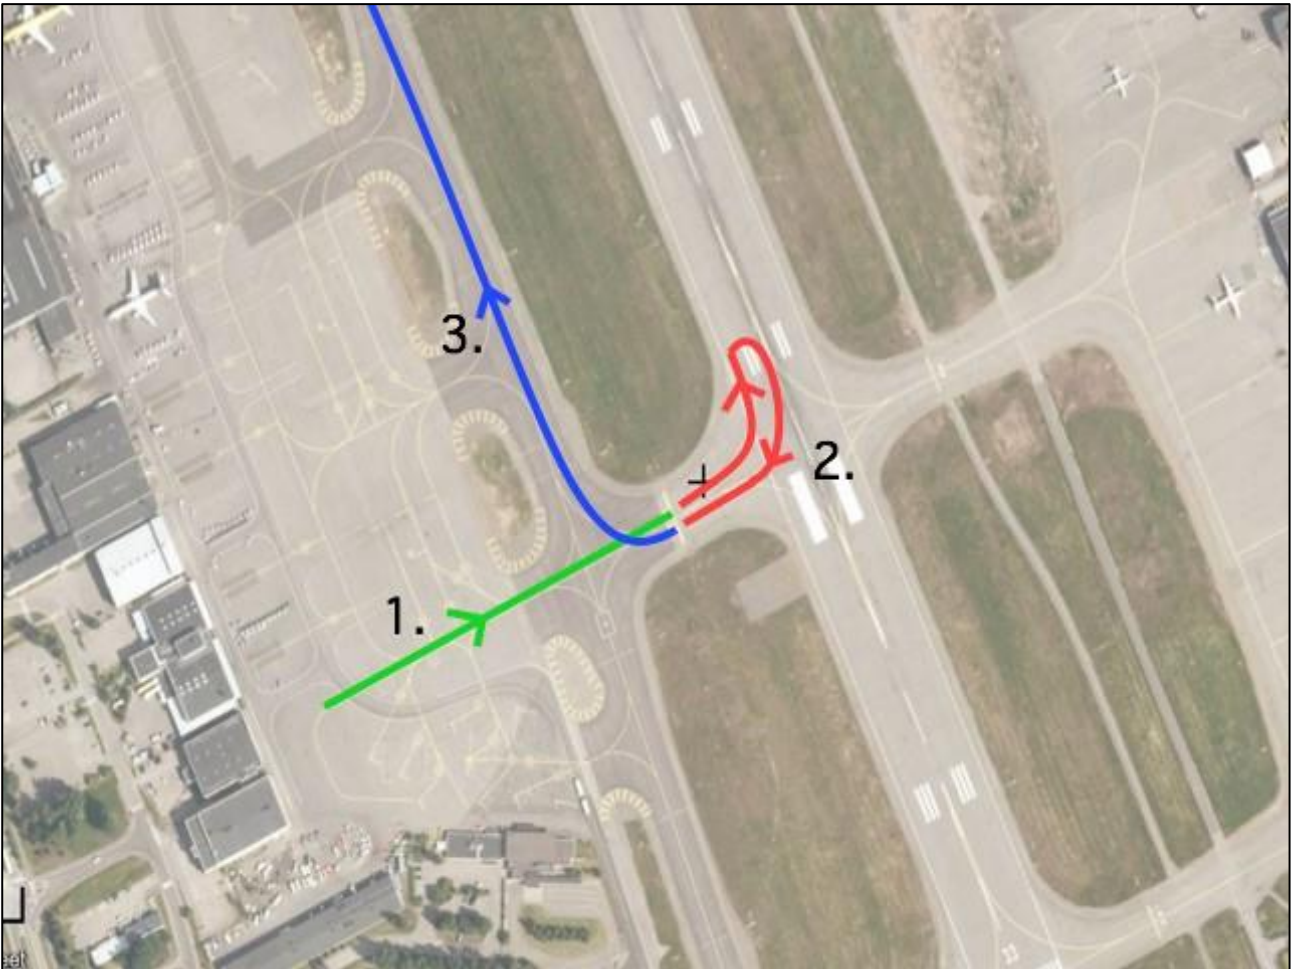
Kuva 4. Liikentokoneen rullausreitti toisessa vaaratilanteessa: 1. Reitti ennen pysäytysvalojen ylitystä, 2. Luvaton tunkeutuminen kiitotielle, 3. Reitti kiitotieltä poistumisen jälkeen (Ortoilmakuva ©Maanmittauslaitos 5/2018, merkinnät: OTKES)

Rullauksen alkamisen jälkeen jatkettiin tarkastusten suorittamista rullauksen aikaisen tarkastuslistan mukaisesti. Perämies luki listaa ääneen ja kohta kerrallaan ohjaajat suorittavat listan edellyttämän tarkastuksen tai toimenpiteen. Koska lennonvalvontamittareiden tarkastaminen edellyttää molempien ohjaajien katseen siirtämistä lennonvalvonta- ja navigointinäyttöihin, kumpikaan ohjaaja ei niinä hetkinä tarkkaillut lentokoneen kulkua. Rullauksen aikaisia tarkastuksia aloitettaessa kone oli asematasolla 3 ja tarkastusten suorittamisen aikana kone eteni rullaustie Y:n yli, rullaustien (kiitotien 15/33 puoleiseen) reunaan. Kone ei siis kääntynyt rullaustielle vaan jatkoi yhdystielle YL ja kello 10.47 pysäytysvalojen (stop bar) yli kääntyen kiitotielle 33, joka oli samalla (toisesta suunnasta käytössä oleva) aktiivinen kiitotie 15. LED-valoilla toteutetut pysäytysvalot olivat täyden tehon asetuksilla, mutta osittain lumen peittämät. Maaliikennetutkaa seurannut lennonjohtaja (GND) havaitsi kiitotielle rullaavan koneen, otti siihen yhteyttä radiolla ja käski koneen pysähtyä välittömästi ja poistua aktiiviselta

Kiitotielle eksyneen koneen ohjaamomiehistö huomasi tilanteen lennonjohdon yhteydenoton johdosta, käänsi koneen ympäri ja poistui kiitotieltä rullaustielle runsas minuutti kiitotielle tunkeutumisen jälkeen. Kun ylösvedon tehnyt kone lensi tapahtumapaikan eli yhdystien YL yli, kiitotielle tunkeutunut lentokone oli jo poistunut kiitotieltä.

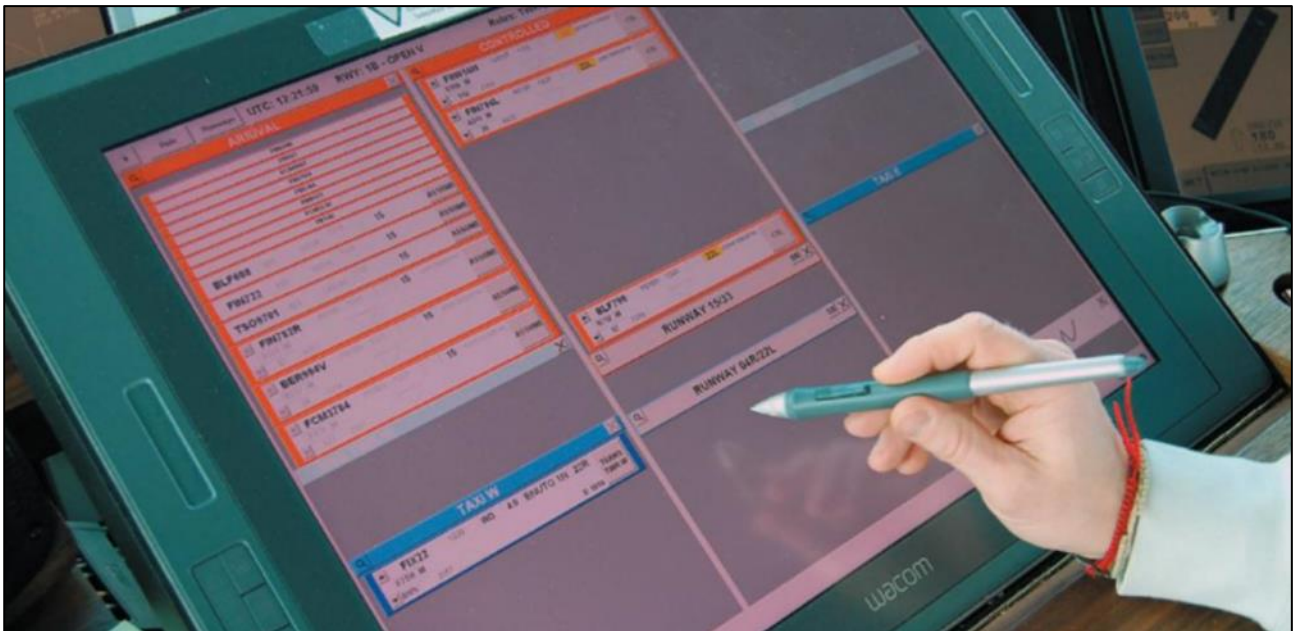
Kiitotiealueella olevista kunnossapidon työkoneista muistuttavat ”autoliuskat” ovat samanvärisiä kuin kiitoteiden ilmaisimet; niissä ei ole poikkeavaa kehystä, eivätkä ne muutenkaan erotu esimerkiksi vilkkumalla. Lennonjohtaja ei näin havaitse työkoneista muistuttavia liuskoja nopealla vilkaisulla, vaan hänen täytyy lukea liuskojen teksti. Järjestelmä ei myöskään varoita lennonjohtajaa, jos hän siirtää lähtevän lentokoneen liuskan sellaisen kiitotien ikkunaan, missä on jo lumityö- tai muita kunnossapitokoneita ilmaisevia liuskoja.

Kuva 6. Sähköliuskajärjestelmää käytetään kosketusnäytöltä, jossa liuskoja siirrellään erillisellä ”kynällä” (Kuva: Miikka Hult / Lentoposti.fi)

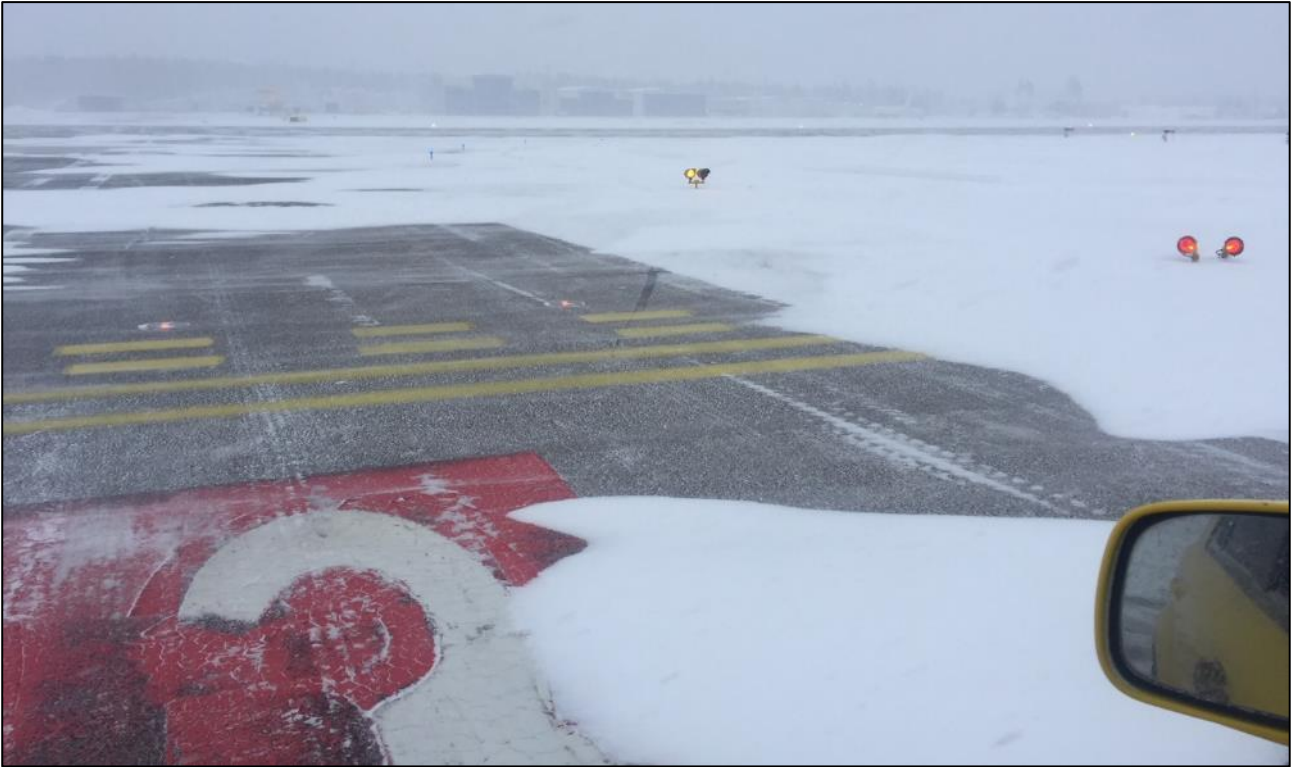
Kuva 10. Näkymä toisen vaaratilanteen tapahtumapaikalta muutama minuutti tilanteen jälkeen. Valot ja kentän merkinnät erottuivat kuvaushetkellä, mutta tilanne muuttui koko ajan tuulen pölyttämän lumen vuoksi. (Kuva: Finavia Oyj)
