## Tutkintaselostus

A 2/1996 Y

# Katsojaonnettomuus Jyväskylän Suurajoissa 23.8.1996

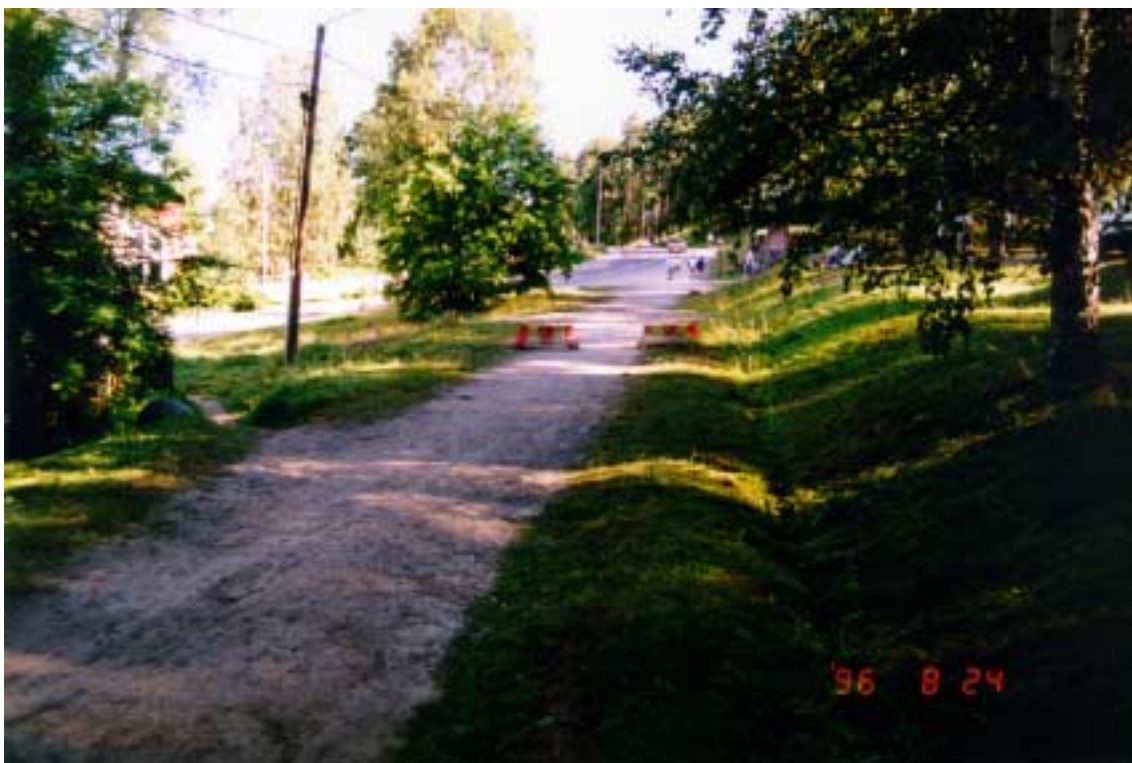
**Kuva 1. Ralliauto syöksyi yleisön joukkoon Jyväskylän Suurajoissa 1996. Onnettomuudessa menehtyi belgialainen katsoja ja 32 muuta katsojaa sai eriasteisia vammoja.**

**Onnettomuusauto tuli sadan metrin päässä näkyvän nyppylän yli ja päätyi kuvaajan kohdalle. Yleisö oli järjestäjän asettaman turvanauhan takana. Nauha oli vedetty oikealla näkyvän puun takaa kävelytien yli. Ennen katsojiin törmäämistään auto osui kuvan betoniesiteisiin ja lennähti niiden yli.**

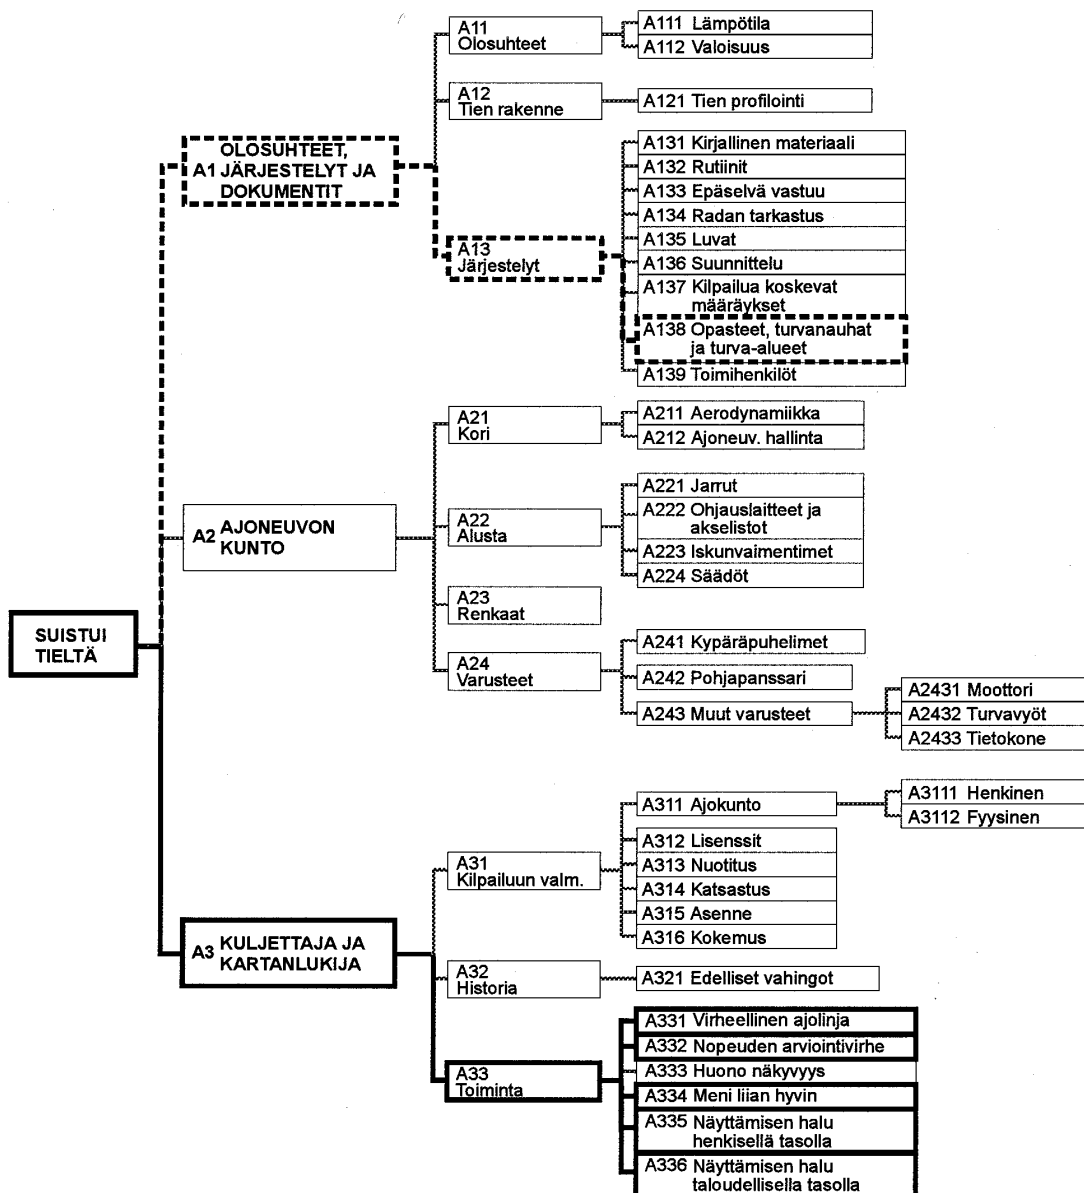
Kuva 4. Jyväskylän Suurajojen 1996 katsojaonnettomuuden syykaavio.

Tutkintalautakunta on tarkastellut onnettomuuden syytä oheisen kaavion (kuva 4) mukaan. Kaaviossa on tutkittu kaikkia niitä mahdollisuuksia ja syy-yhteyksiä, joiden seurauksena onnettomuus olisi voinut tapahtua. Jokaista osa-aluetta on erikseen käsitelty liitteessä 5.

Jyväskylän Suurajoissa 1996 ralliauto suistui jälkikäteen tarkasteltuna liian lähellä kilpailureittiä olleelle katsoja-alueelle. Tämä johtui seuraavista syistä:

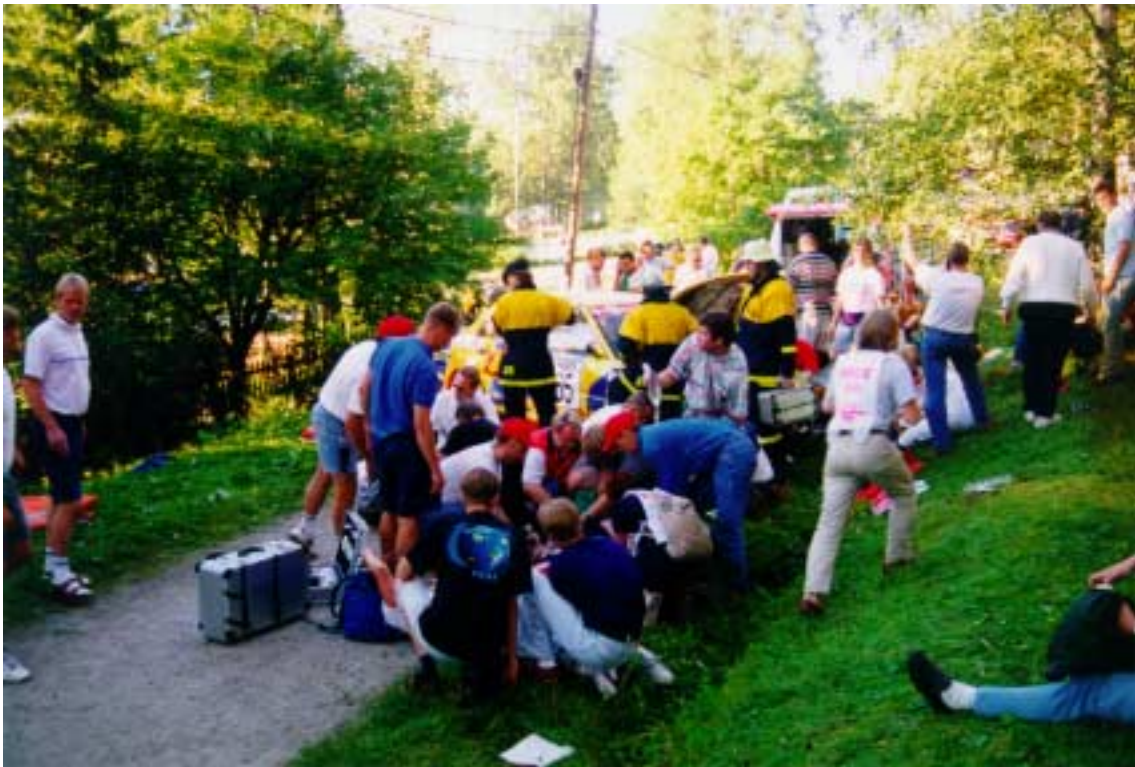
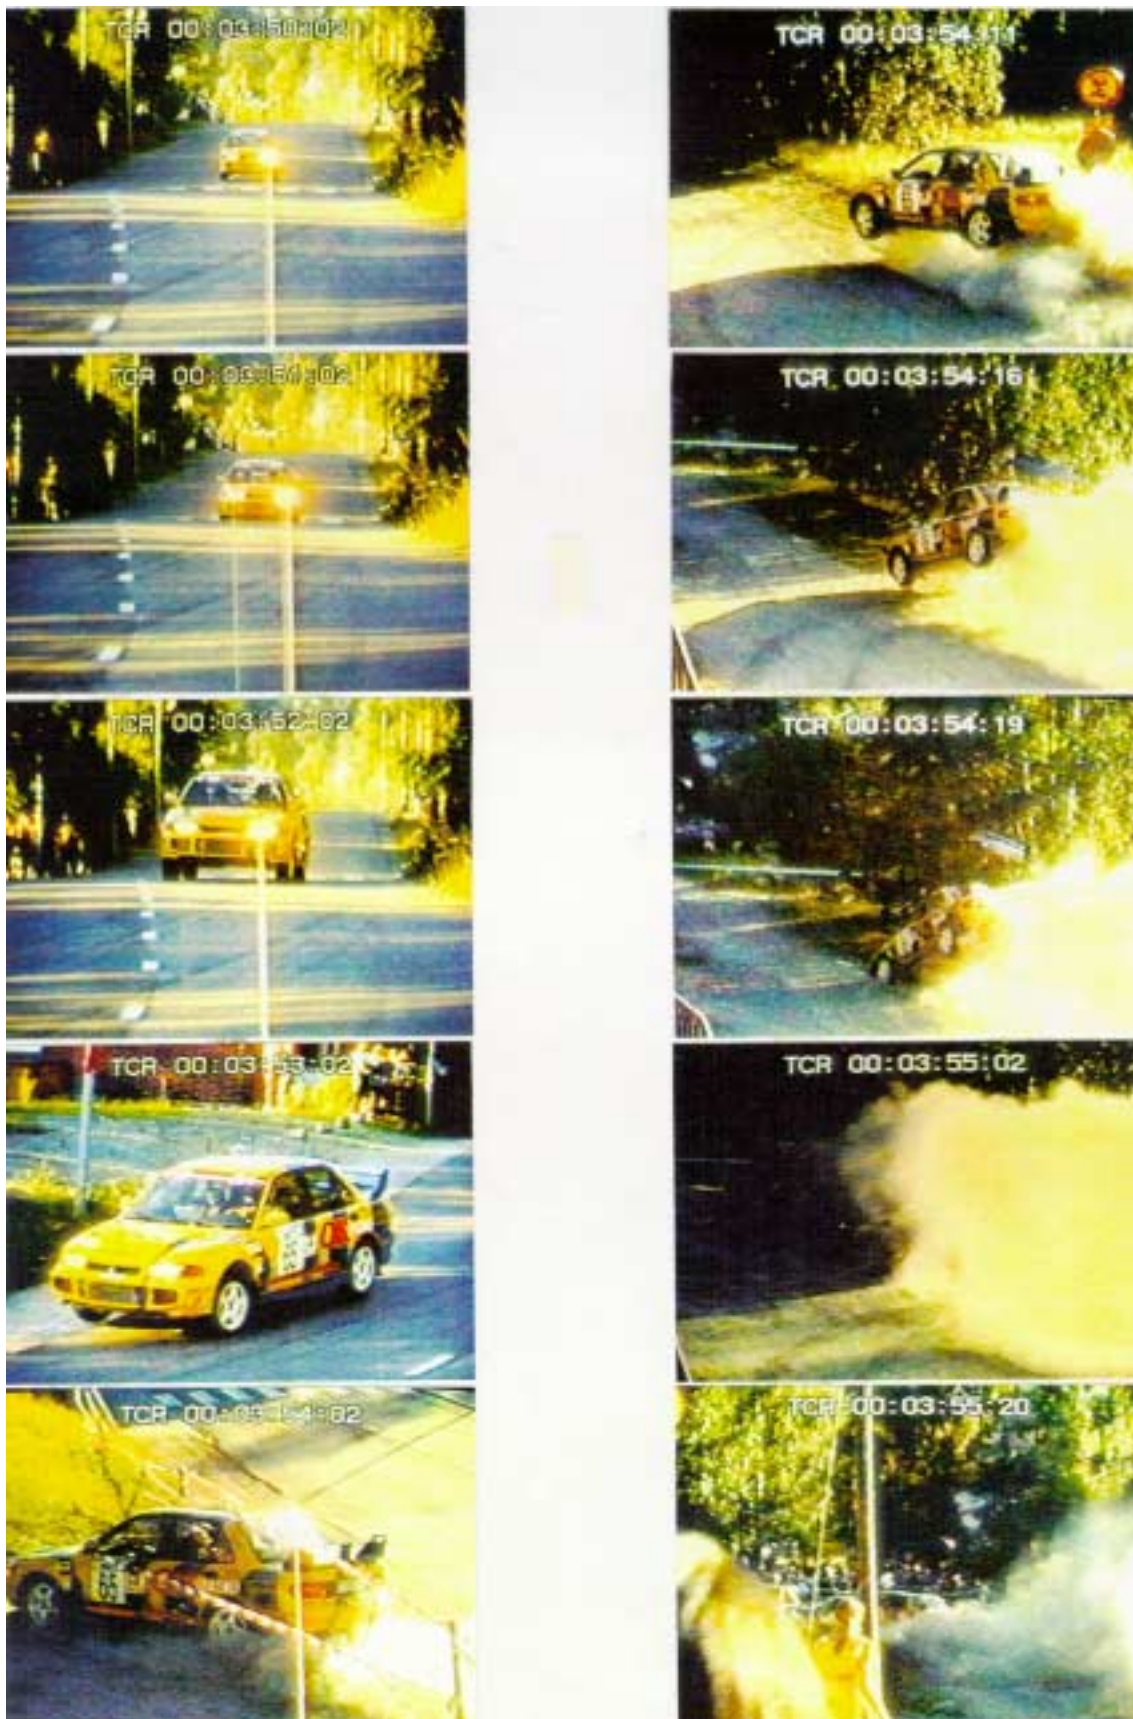
**Kuva 1. Onnettomuusauton syöksyminen yleisön joukkoon. Videokuvasta tehtyihin kuviin on lisätty aika. Auton ilmestymisen Pitkäkadun kaarteeseen ja onnettomuuden aikaväli oli 3,8 sekuntia.**

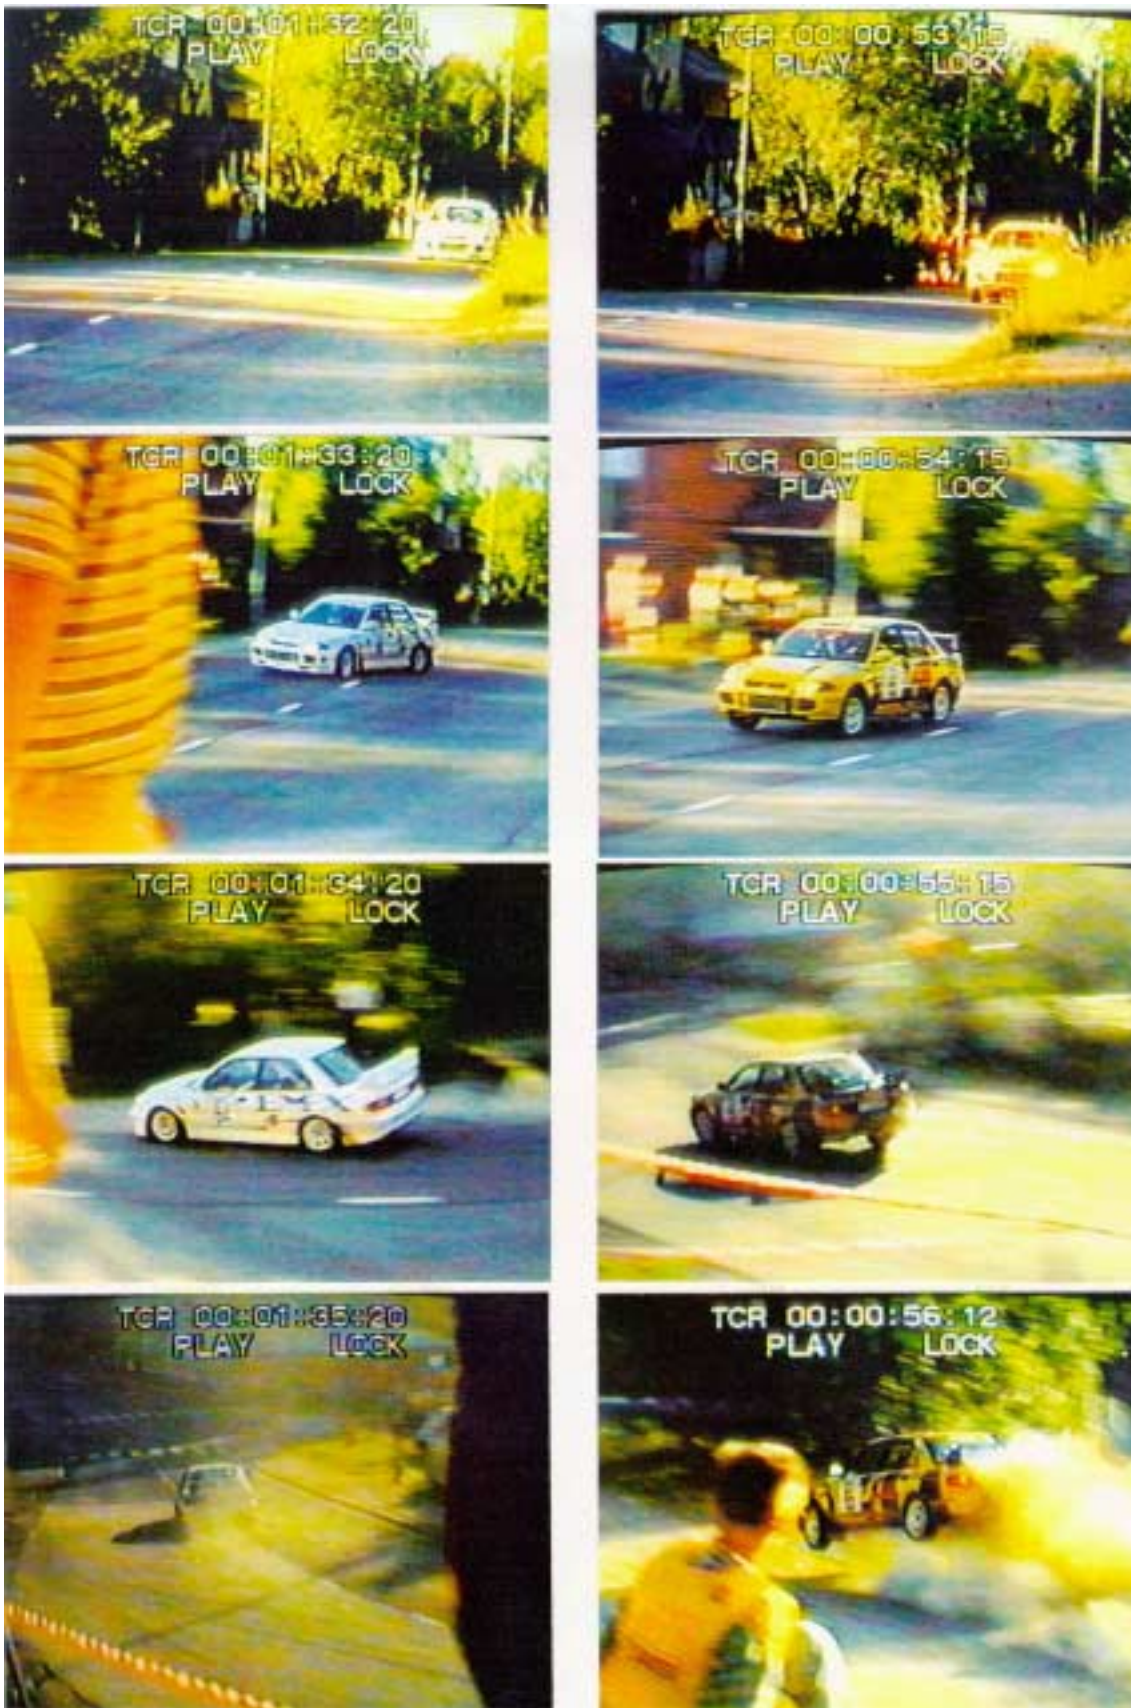
*Kuva 2. Vertailukuvat onnettomuusautosta ja sen jälkeen tulleesta autosta. Onnettomuusauton jälkeen ajanut kuljettaja teki Harjun erikoiskokeen nopeimman ajan. Hänen autonsa oli samanlainen kuin onnettomuusauto.*

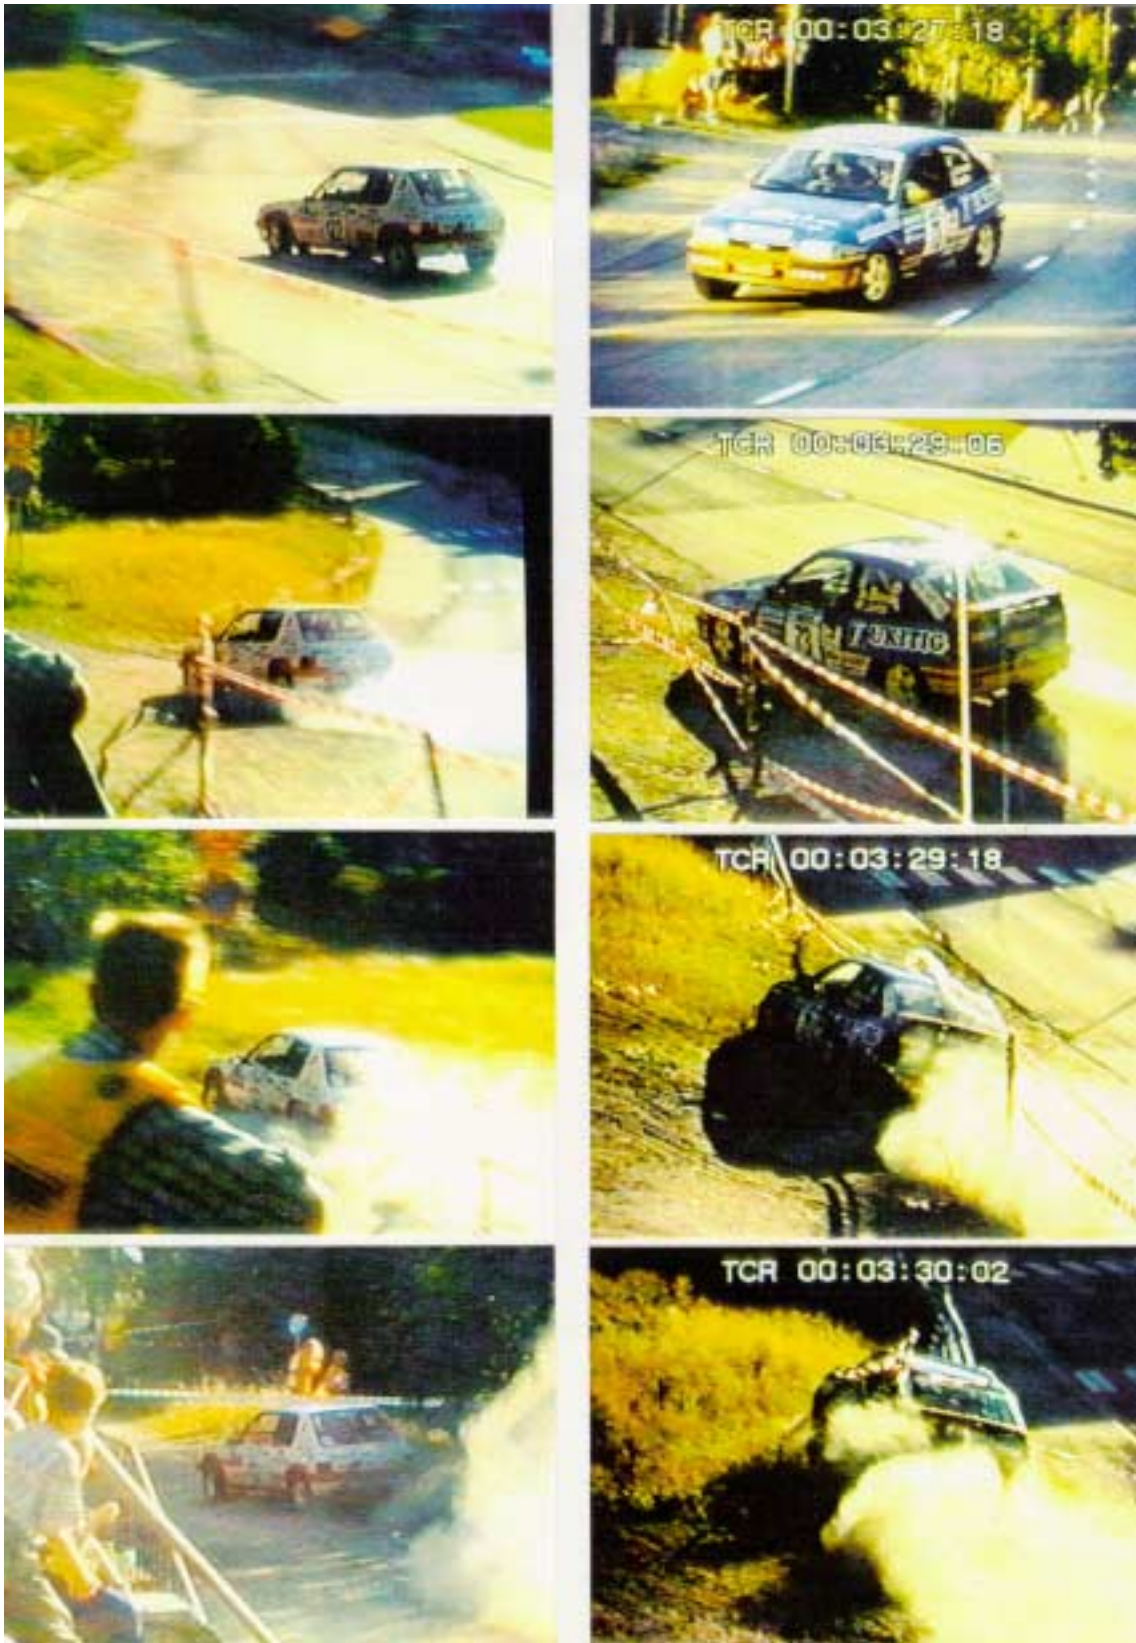
**Kuva 3. Myös muilla kuljettajalla oli auton hallintavaikeuksia Pitkädulla samassa alaspäin taivuttavassa kaarteessa. Kuvan valkoisen auton ranskalainen kuljettaja käänsi autonsa kohti kävelytieta aivan kuten onnettomuusauton kuljettaja. Valkoisen auton nopeus oli vain olennaisesti pienempi kuin tanskalaisparin auton nopeus. Tämän vuoksi ranskalaiskuljettaja sai autonsa helposti pysähtymään ennen yleisönauhoitusta.**

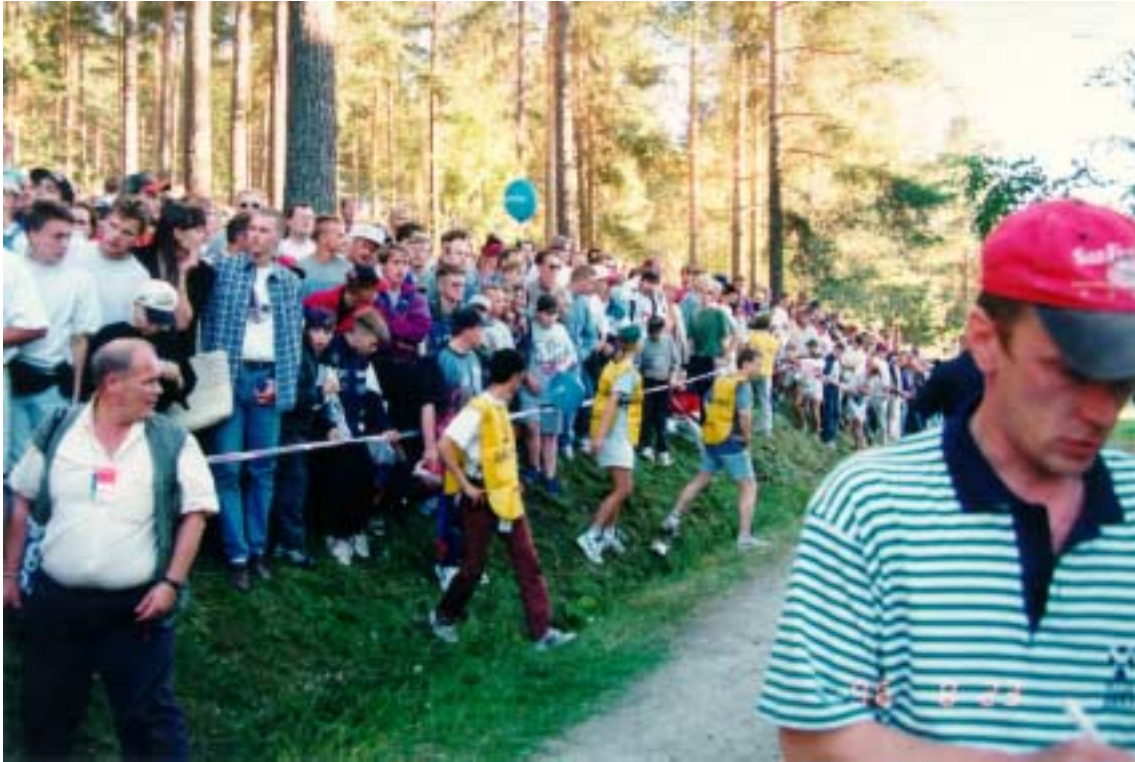
**Kuva 4. Pelastustyöt saatiin ripeästi käyntiin. Onnettomuuden tapahduttua järjestysmiesten onnistui kohtuullisen hyvin pitää katsojat turvanauhojen takana. Muovinauha soveltuu huonosti eristämiseen heikkoutensa ja venyvyytensä takia.**

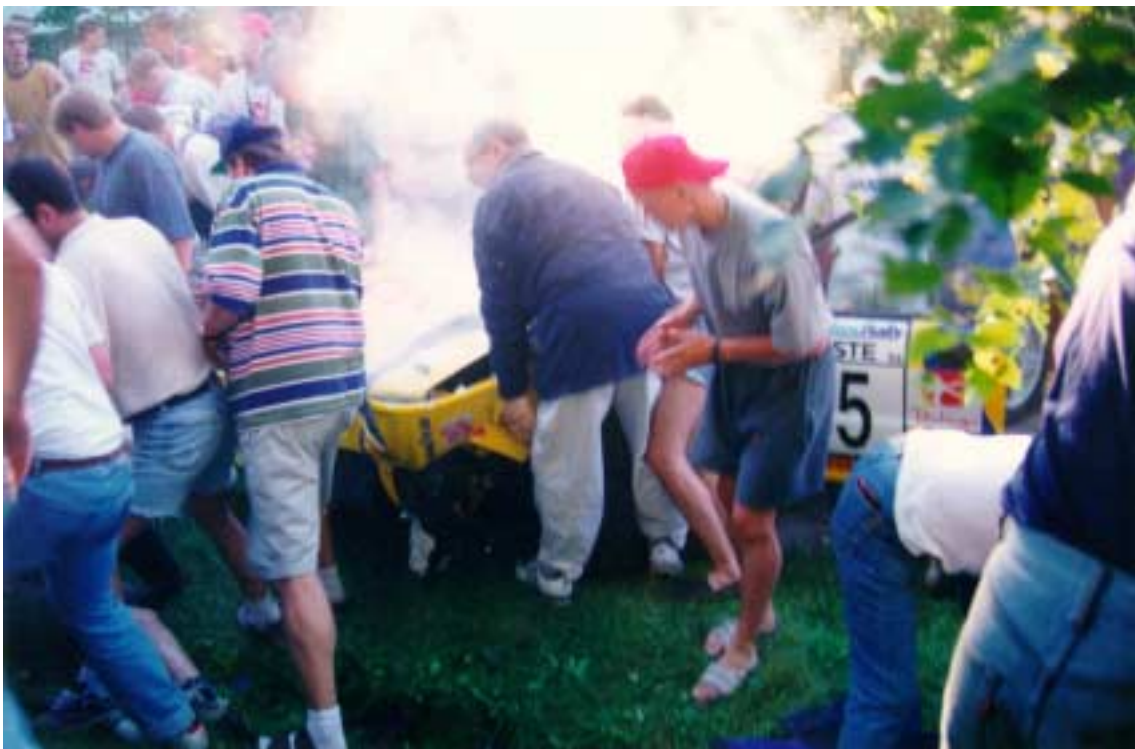
**Kuva 5. Onnettomuudessa pahiten loukkaantunut ja myöhemmin menehtynyt belgialainen katsoja jäi onnettomuusauton alle. Auto nostettiin välittömästi pois uhrin päältä.**

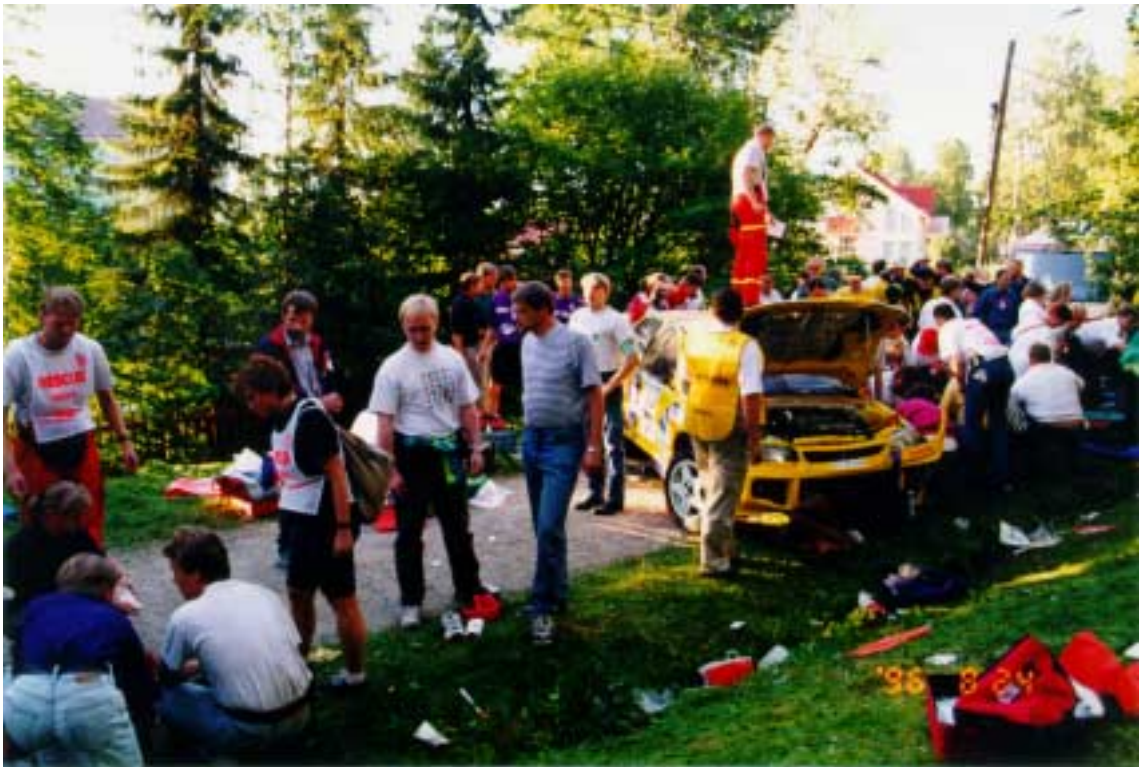
**Kuva 6. Pelastustyötä ohjattiin menestyksekkäästi onnettomuusauton katolta. Kaikki onnettomuuden uhrin oli kuljetettu sairaalahoitoon 45 minuutissa.**

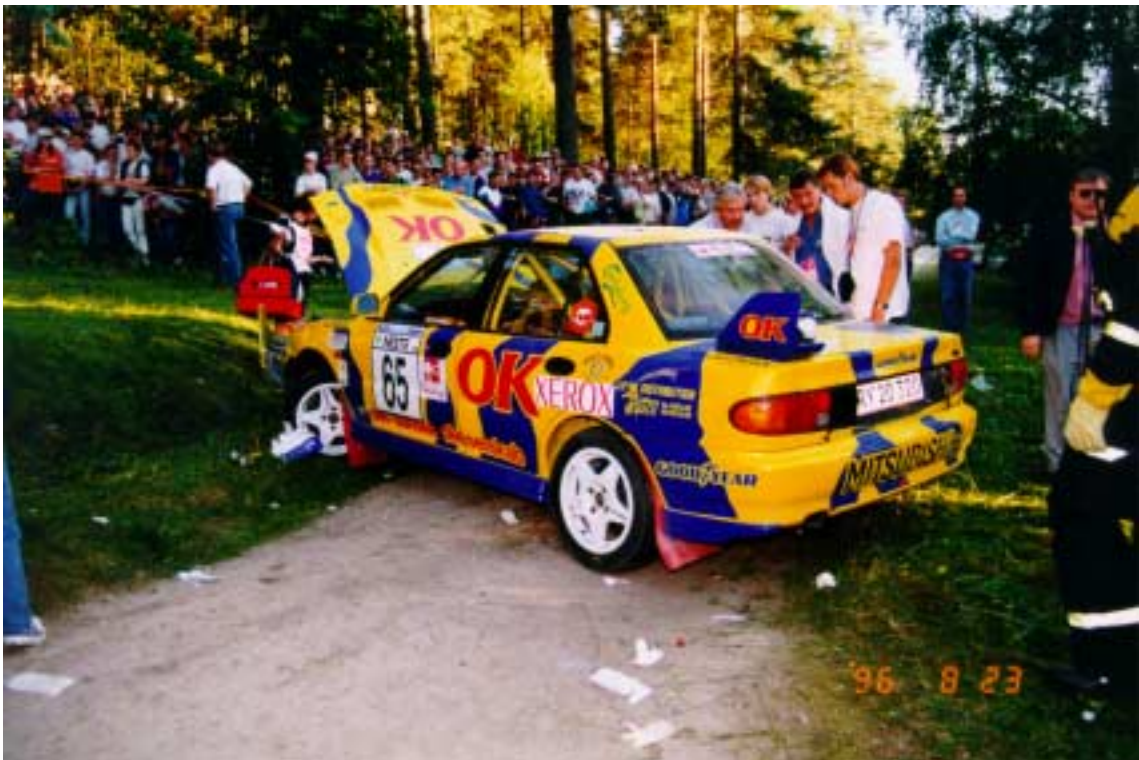
**Kuva 7. Pelastustoimien jälkeen alue eristettiin tutkintaa varten. Onnettomuusauto oli melko uusi ja teknisesti moitteeton.**

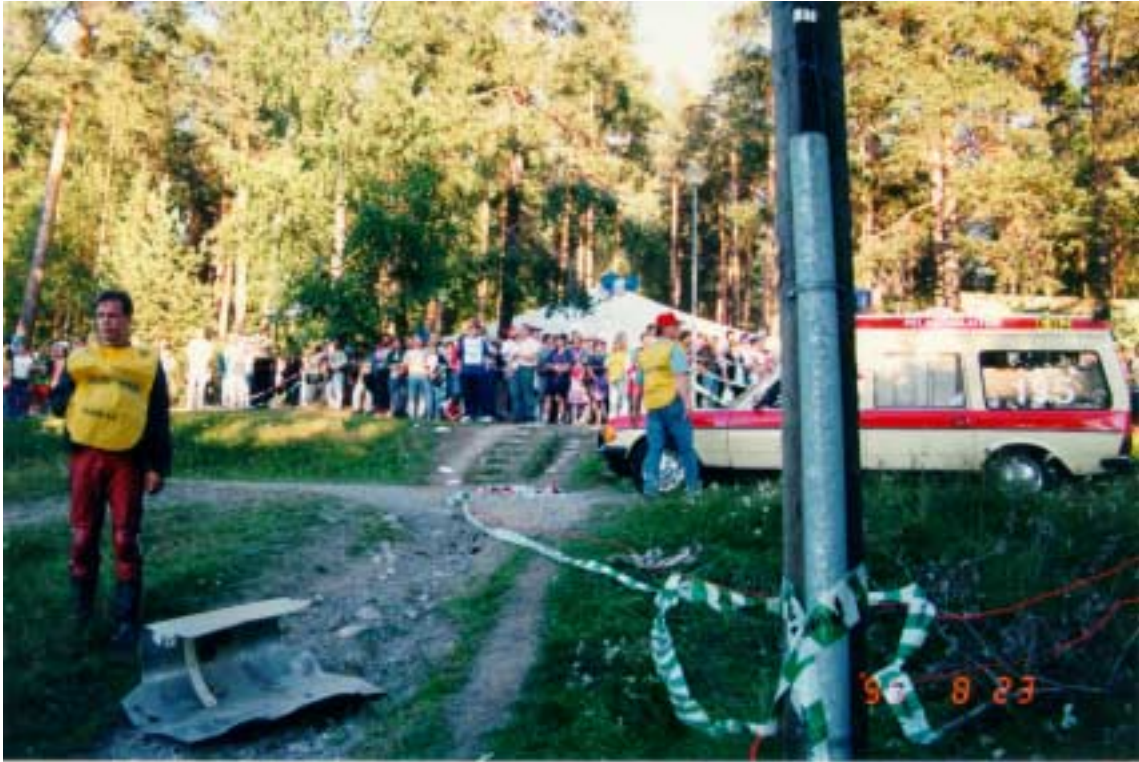
**Kuva 8. Onnettomuusauton moottorin suojana ollut panssari irtosi etukiinnikkeistään ja rullautui auton alle nostaen auton uudelleen irti maasta.**

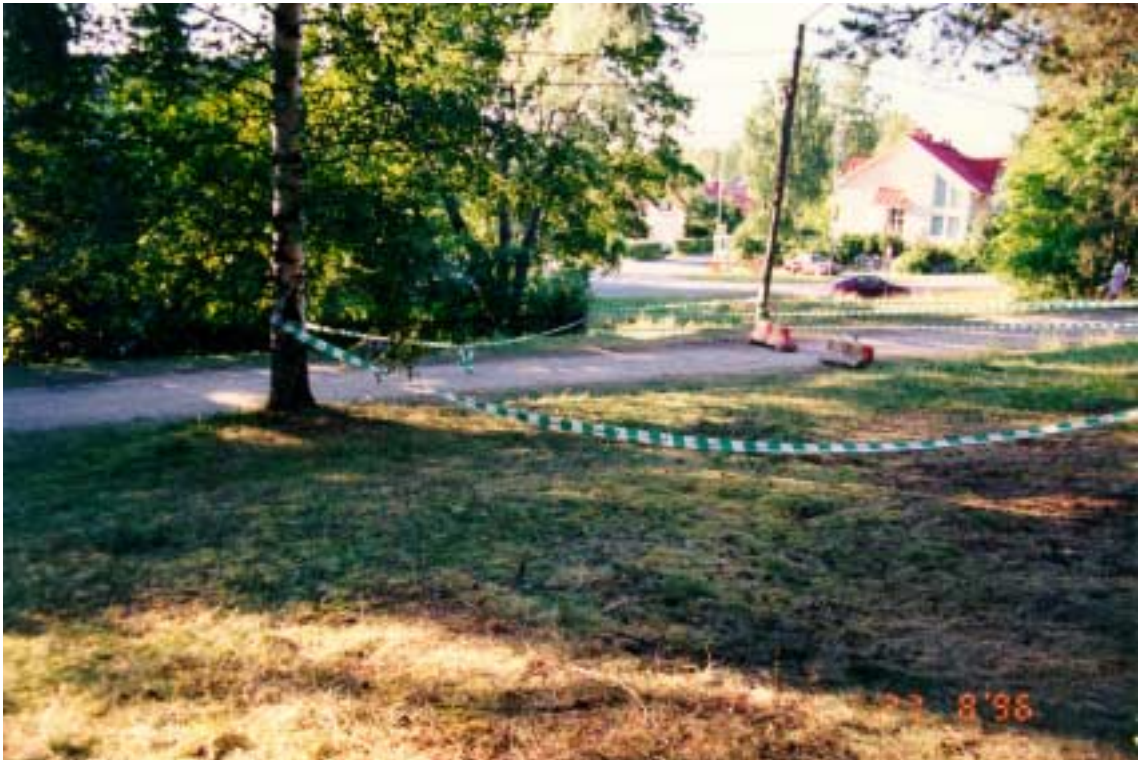
**Kuva 9. Turvanauhoitukset olivat kuvan osoittamalla tavalla. Betoniesteisiin osuminen hidasti auton nopeutta muuttaen auton kulkusuuntaa.**
