## Tutkintaselostus

C 1/1998 Y ja  
C 2/1998 Y

**Tulipalo kylpylähotellissa Oulussa 26.4.1998 ja  
kuntoutumiskeskuksessa Siilinjärvellä 27.9.1998**

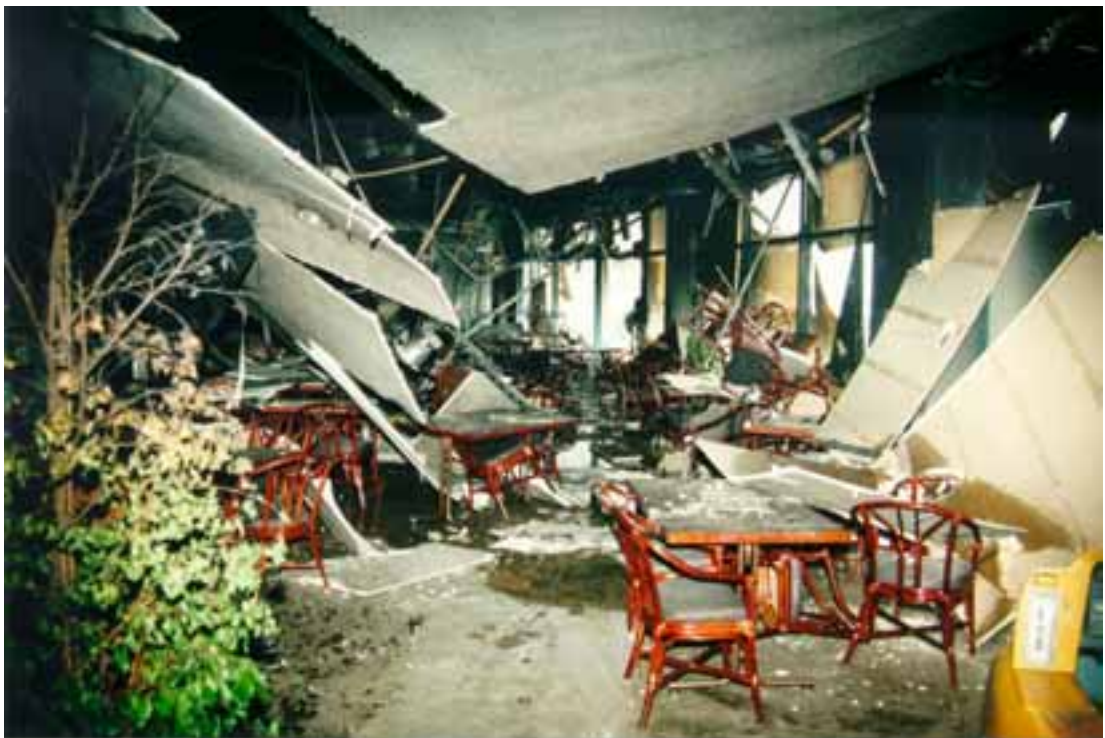
*Kuva 6. Aulabaari palon jälkeen ennen raivausta. Paloalue on aulan perällä.*

*Figure 6. Lobby bar after the fire. The place which was on fire is at the back of the lobby.*

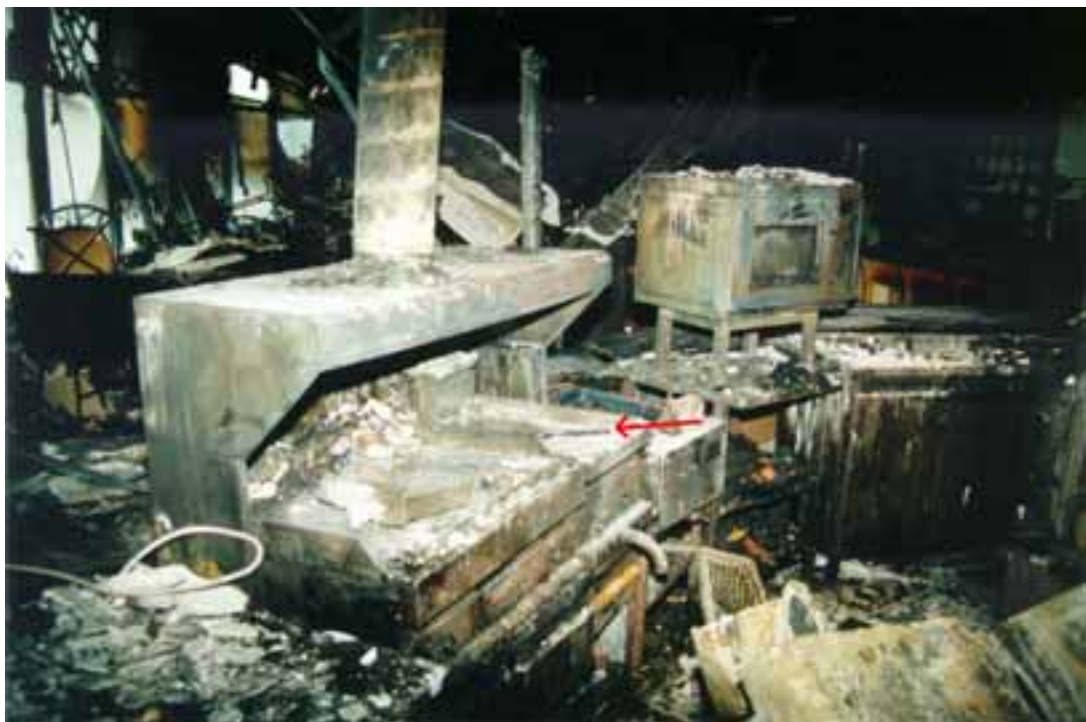
Palo levisi ilmanvaihtokanavasta ja rasvakeittimestä koko keittiöön ja siitä ravintolaan nopeasti siksi, että rasvakeittimen ja ilmanvaihtokanavien läheisyydessä keittiössä oli paljon palavaa materiaalia. Hotellin henkilökunnan kertoman mukaan rasvakeittimen vieressä oli uusi rasva-annos kymmenen litran kanisterissa sekä ilmanvaihtohuuvan päällä pahvista ja paperista materiaalia, kuten lautasliinoja ja hampurilaisten pakkauksia.

*Kuva 10. Etualalla paistotaso, nuolella merkitty rasvakeitin ja niiden yläpuolella, noin 40 cm korkeammalla, huuva, jonka päällä oli muun muassa lautasliinoja ja hampurilaispakkauksia. Huuvan yläpuolella paloeristämätön kohdepoistokanava.*

*Figure 10. Griddle in the front, paraffin stove marked with an arrow. Above them, at the distance of 40 cm, there is an inverted hannel on which there were for instance serviettes and hamburger boxes. There is a local ventilation above the inverted hannel which is not insulated against fire.*

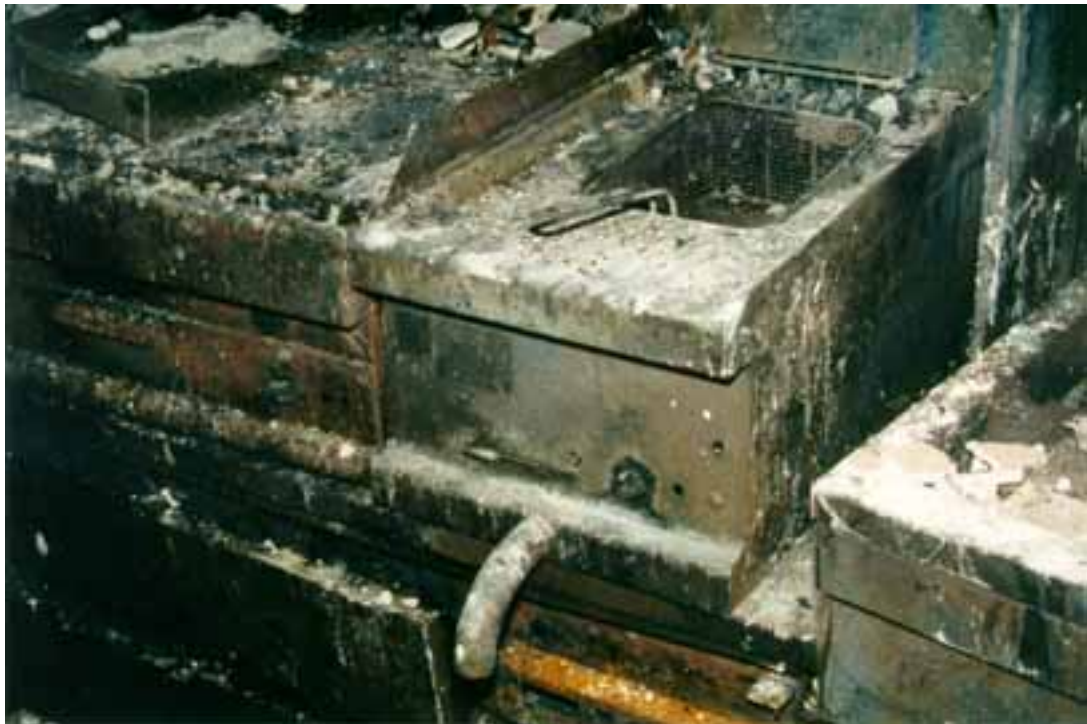
Tulipalon syy oli se, että tarjoilija laittoi epähuomiossa päälle tyhjennetyin rasvakeittimen. Öljyn pinta oli keittimen lämpötilaa säättävän termostaatin alapuolella, minkä vuoksi öljy kuumeni liikaa ja leimahti. Keittimestä tuli levisi nopeasti, koska sen yläpuolella ollut huuva oli matalalla ja sen läheisyydessä oli runsaasti helposti syttyvää materiaalia. Palo levisi myös ilmanvaihtokanavaan ja sitä kautta aina vesikatolle asti. Savua levisi runsaasti aulaan ja muun muassa myös majoitusosan kaikkiin kerroksiin. Majoitusosaan savu levisi pääosin hissikuilun kautta.

*Kuva 11. Palon syttymispaikka, rasvakeitin.*

*Figure 11. The spot where the fire broke out, a paraffin stove.*

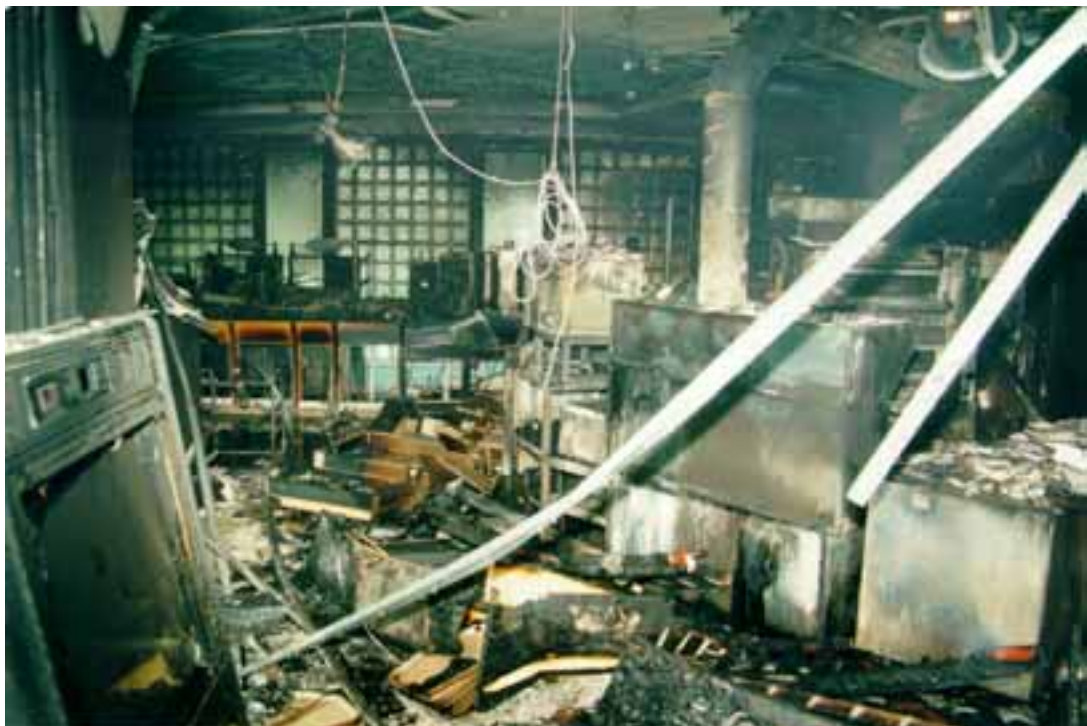
*Kuva 12. Keittiötila syttymisalueella. Alakattorakenteita on romahtanut. Taustalla aula-ravintolan ja allasosaston välinen osastoiva lasitiiliseinä.*

*Figure 12. The part of the kitchen where the fire broke out. Ceiling structures have collapsed. In the background, there is a fire section wall between the lobby bar and the pool made of glass bricks.*

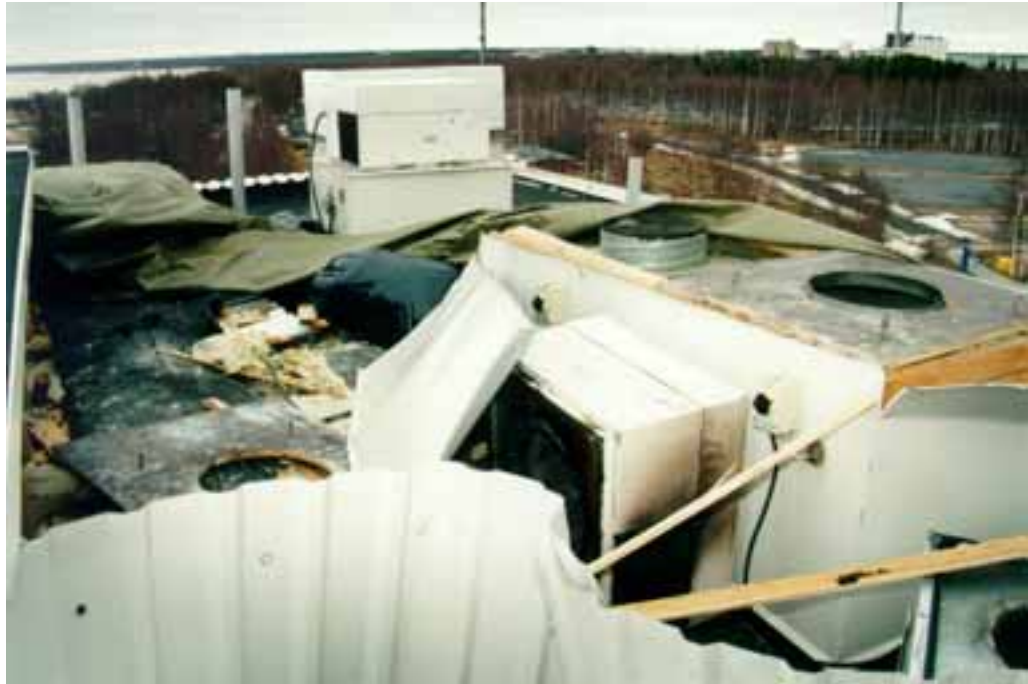
Ilmanvaihtokanavan sisällä palo eteni nopeasti aina vesikatolle asti. Siellä se sytytti kanavan lähellä olleita puurakenteita. Samoin rakennuksen läpi kulkevassa pystyroilossa kanavan lähellä ollut muovinen viemäriputki syttyi. Nämä syttymiset johtuvat liian pienistä suojaetäisyyksistä ja/tai puutteellisista kanavan paloeristeistä eli rakennusaikaisista asennusvirheistä.

*Kuva 13. Palo levisi keittiön poistoilmahormin kautta viisikerroksisen rakennuksen vesikatton puurakenteisiin. Kattorakenteita on jouduttu raivaamaan sammutuksen yhteydessä.*

*Figure 13. Fire spread through outgoing air conduit to the structures of the roof made of wood. The structures have been cleared during extinguishing.*

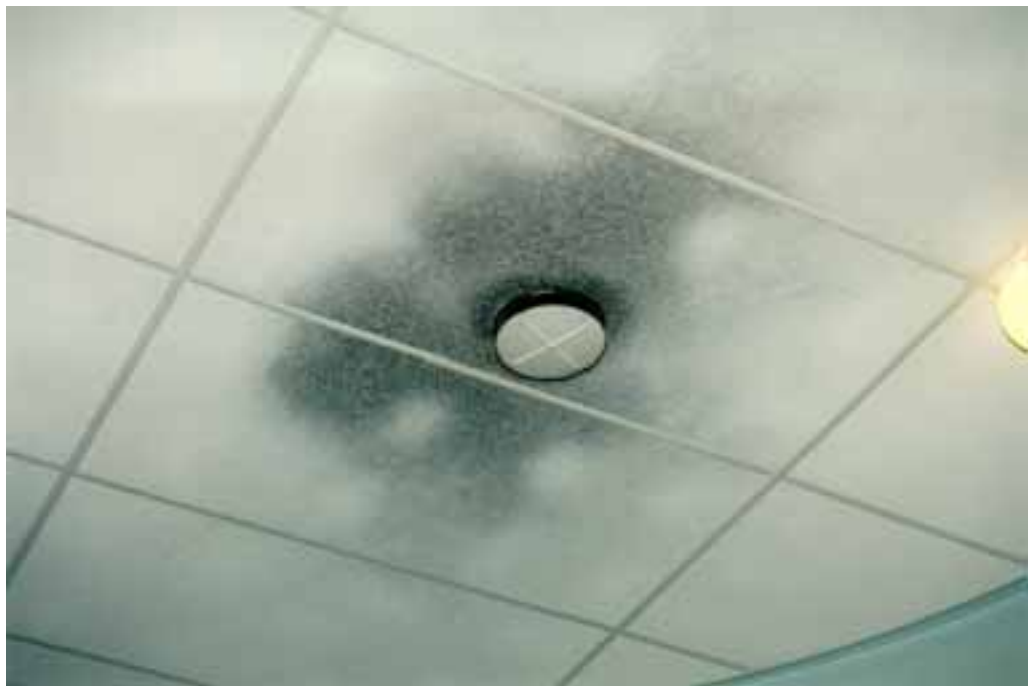
*Kuva 14. Savua levisi kylpylähotellin eri osiin myös ilmanvaihtojärjestelmän kautta.*

*Figure 14. Smoke spread to different sections in the spa hotel also through the ventilation system.*

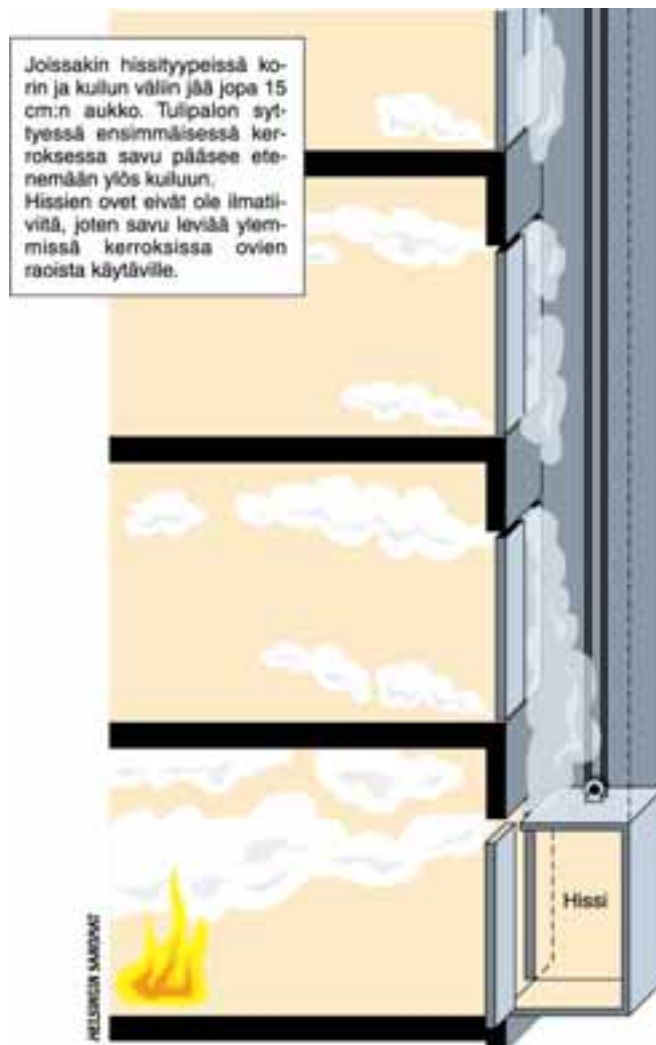
Majoituskerrokseen savukaasut levisivät pääosin toisen hissikuilun kautta. Hissit oli ohjelmoitu siten, että toinen hissi palasi aina ensimmäiseen kerrokseen ja ovi avautui automaattisesti. Tällöin hissikorin ja hissikuilun väliseen noin 15 cm levyiseen tilaan jäi yli 5 cm vapaa aukko. Savu pääsi tästä hissikuiluun ja täytti sen. Lämpötilan nousu aiheutti hissikuiluun ylipaineen, jonka vuoksi savukaasut vuotivat hissikuilun kerrosovista majoitustilan käytäville. Suurempi paine hissikuilun yläosassa aiheutti sen, että vuoto oli suurinta ylimmissä kerroksissa.

Kuva 15. Helsingin Sanomissa 18.7.1998 julkaistu periaatepiirros savukaasujen leviämisestä hissikuilussa. Kylpylähotellin palossa koko hissikuilu oli täynnä savua, ja sitä purkautui eniten ylimpiin kerroksiin.

Figure 15. A principal drawing of flow of combustion gases in an elevator shaft that was published in newspaper Helsingin Sanomat on 18 July, 1998. In the spa fire the whole elevator shaft was filled with smoke and smoke spread more to the upper floors.

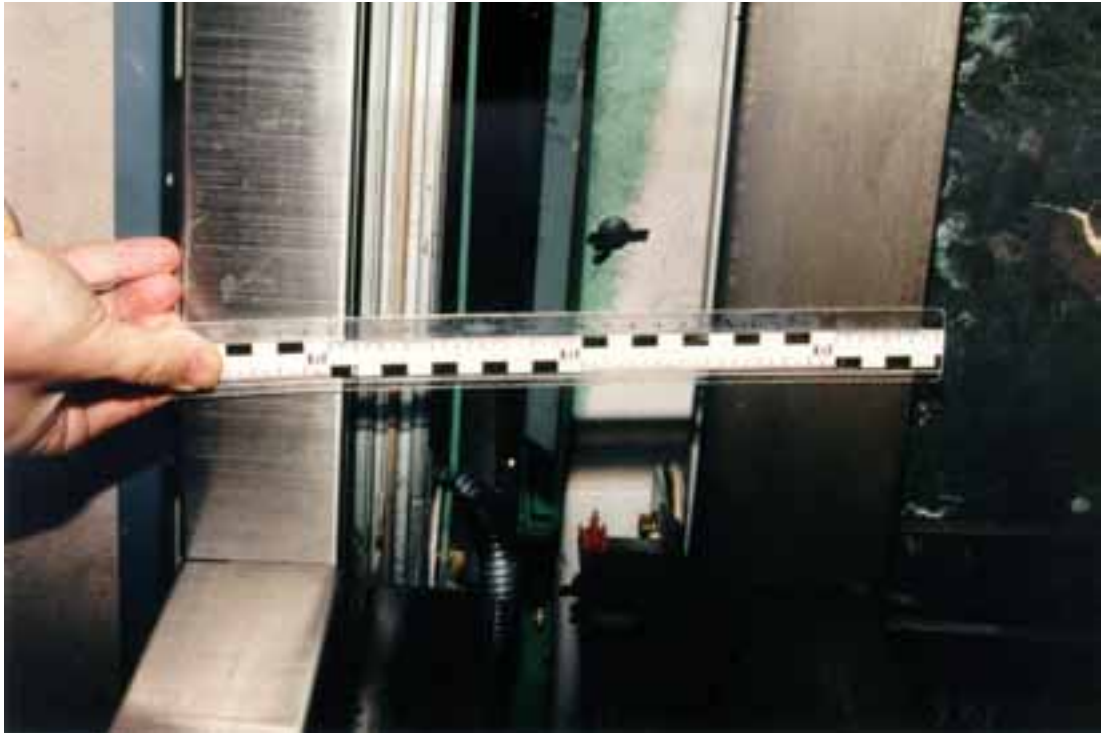
*Kuva 16. Hissin oven ollessa auki hissikuilun ja hissikorin välissä on yli 5 cm aukko. Kuvassa oviaukon yläreuna siten, että vasemmalla on harmaa hissikorin katto.*

*Figure 16. When the elevator door was open there was over 5 cm gap between the elevator shaft and cage. In the photo, there is the top part of door opening and on the left, grey ceiling of the elevator shaft*

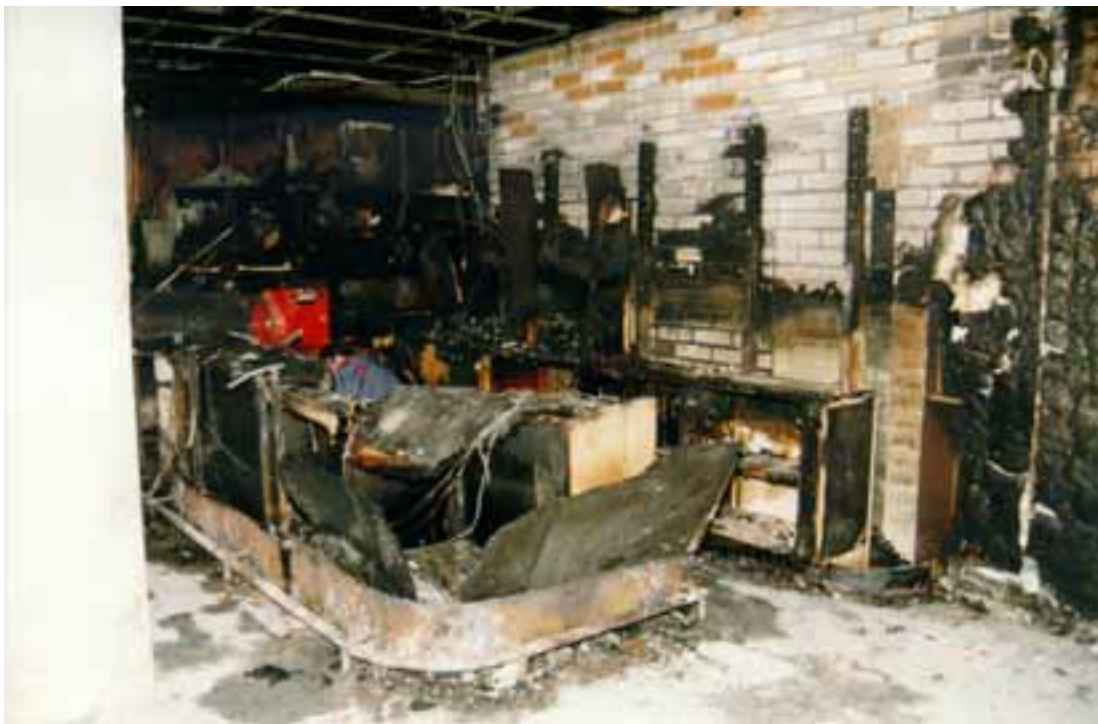
Kuva 20. Paloalue, baaritiski.

Figure 20. Fire area, the bar.

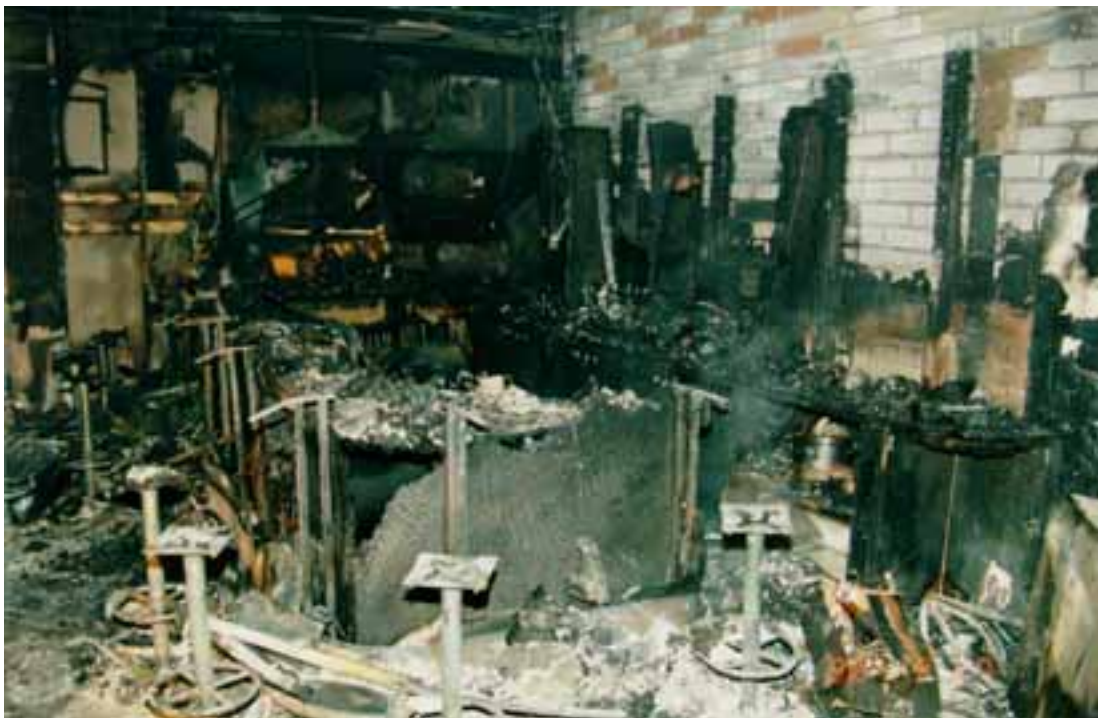
*Kuva 21. Syttymisalue, etualalla tuhoutuneen baarin jakkaroita.*

*Figure 21. The place where the fire broke out. At the front, chairs of the damaged bar.*

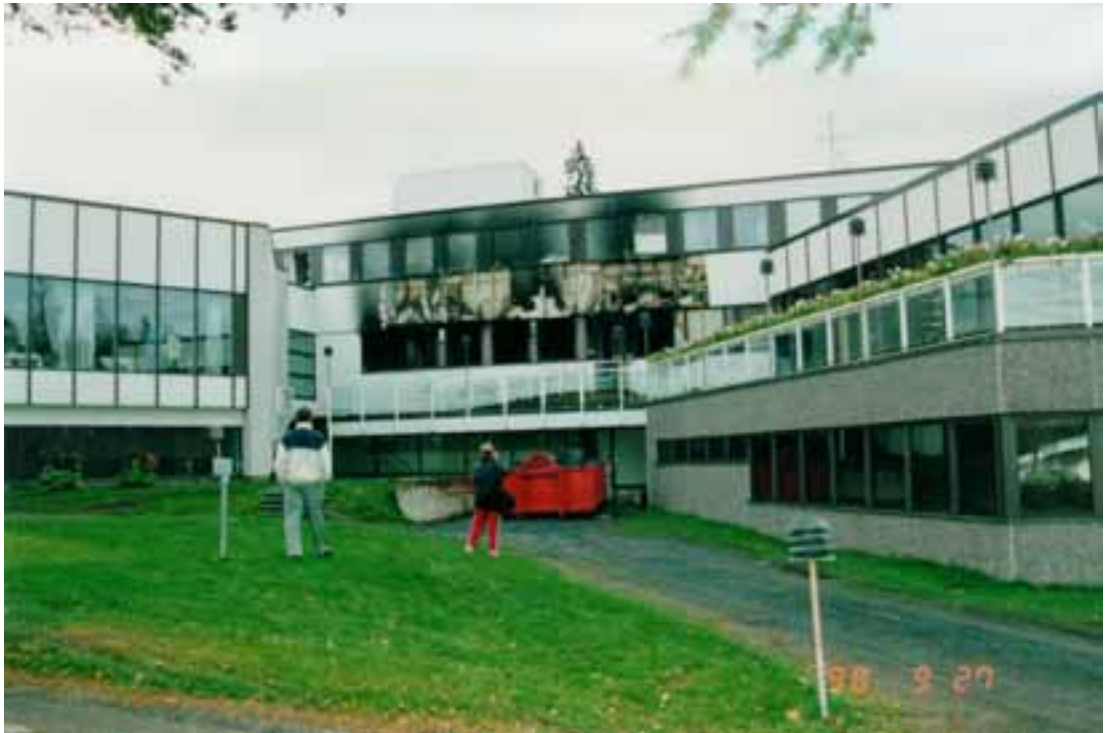
*Kuva 22. Paloalue länsipuolelta. Aukkaista osa pelastettiin oikealla, terrassin yläpuolella olevan katon kautta.*

*Figure 22. The fire area seen from the western side of the building. Some customers were rescued via the roof above the terrace. The terrace is on the right.*

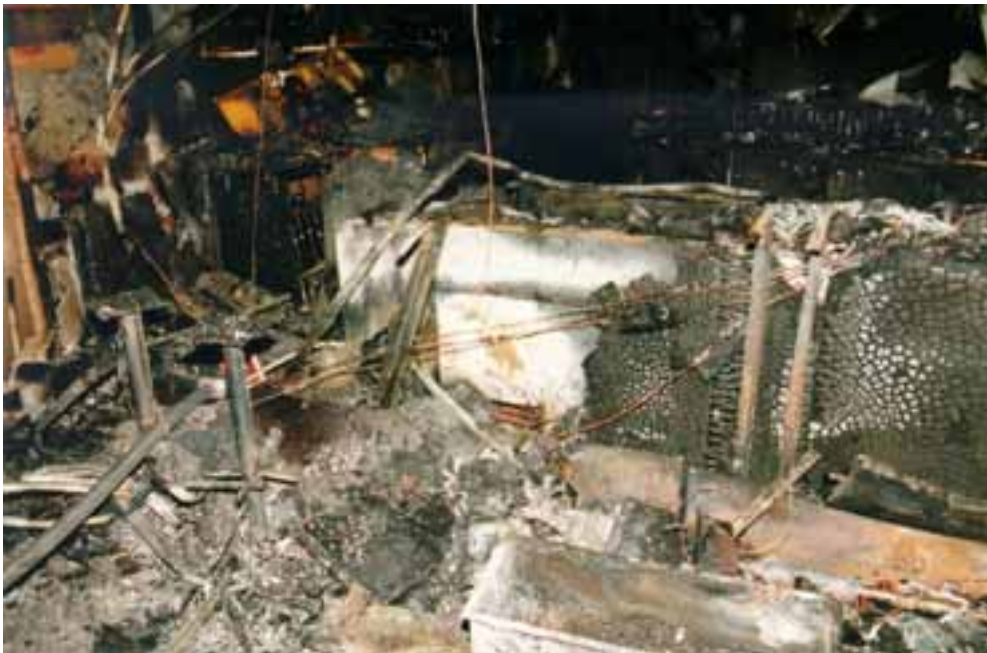
Paikkatutkinnan ja TUKESin tutkimuksen mukaan tulipalon syttymissyy on todennäköisesti drinkkibaarin kylmäaltaan käynnistysreleen vioittuminen, jonka seurauksena kylmäkone syttyi palamaan. Rele vaurioitui palossa pahoin, joten sitä ei voitu tarkemmin tutkia. Kylmäkone oli huollettu säännöllisesti, viimeksi 25.5.1998. Kylmäkone oli vuosimallia 1975.

*Kuva 24. Keskellä kuvaa palon syttymislähde, juomien säilytykseen tarkoitettu valkoinen kylmäallas.*

*Figure 24. In the middle, the source of the fire, a white cooler used for cooling beverages.*

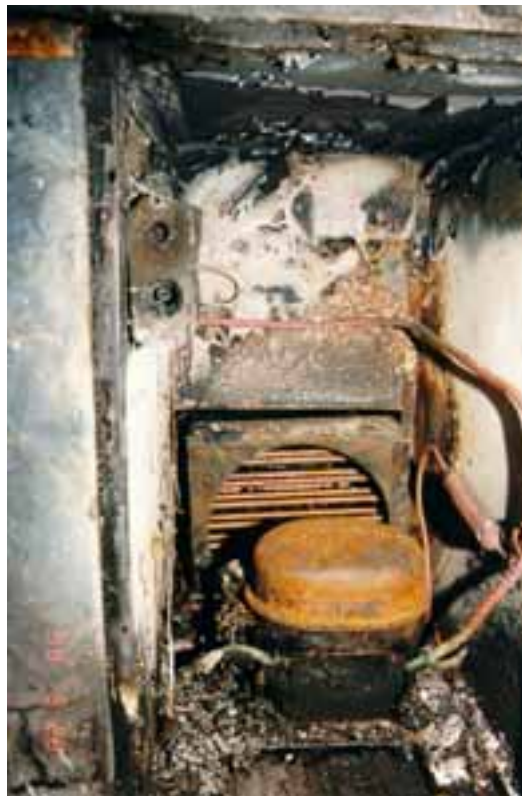
*Kuva 25. Kylmäaltaan kompressori ja putkistoa.*

*Figure 25. The compressor and piping of the cooler.*

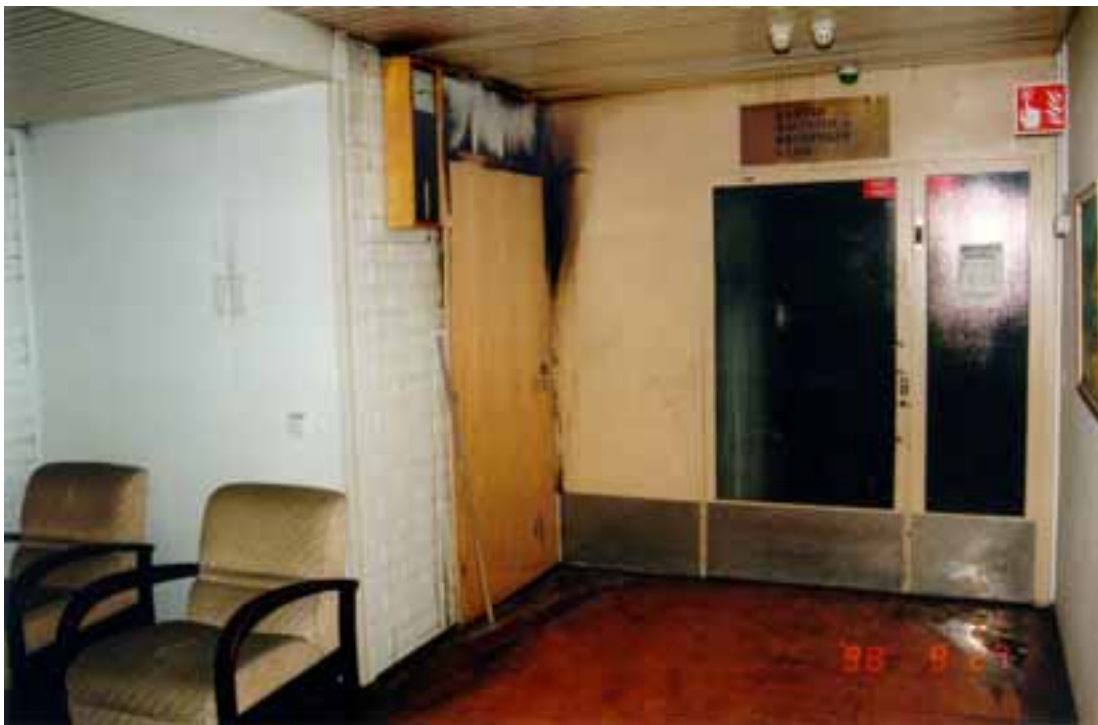
Suurimman vaaratilanteen tulipalo aiheutti siksi, että savukaasut levisivät nopeasti toisiin palo-osastoihin. Baarin tulipalon seurauksena savukaasut purkautuivat avoimen käytävän kautta ravintolaan ja pääsisäänkäynnin aulatiloihin sekä pohjakerroksen kokoustiloihin. Koska hoito-osastojen suuntaan johtavassa käytävässä palo-ovi ei sulkeutunut, savukaasut levisivät ensisijaisesti sen kautta toiseen palo-osastoon estäen poistumisen toisen kerroksen majoitustiloista normaalisti käytettävää reittiä pitkin. Palo-ovi oli varustettu savuilmaisien ohjaamalla automaattisella suljinlaitteistolla, mutta se ei toiminut. Suomen Pelastusalan Keskusjärjestön tarkastajan 21.3.1996 suorittaman paloilmointimen määräaikaistarkastuksen pöytäkirjassa on mainittu tämä sama vika. Savukaasuja pääsi viereisiin palo-osastoihin myös osastoivissa seinissä alakattorakenteiden yläpuolella olevien aukkojen kautta. Toisen kerroksen aulaan tuli savukaasuja ikkunoiden välissä olevasta avoimesta tuuletusluukusta, joka sijaitsi suoraan palavan baarin yläpuolella. Lisäksi savukaasuja tuli toisen kerroksen majoitustiloihin välipohjan rakenteiden epätiiveydestä johtuen. Vuotoja esiintyi ainakin sähkökaapeleiden läpivienneissä ja rakenteiden liikuntasauaman kohdalla.

*Kuva 26. Paloalueen viereinen aula, jonka automaattiset palo-ovet olivat auki. Toinen katossa olevista savuilmaisimista liittyy suljinlaitteistoon, jonka ohjausyksikkö ei kuitenkaan toiminut.*

*Figure 26. A lobby next to the fire area. Automatic fire doors were open at the time of the fire. One of the two smoke detectors in the ceiling belongs to the closing system. However, the control unit of the system did not work.*
