Tutkintaselostus

B 1/2000 Y

Uimahallin katon liimapuupalkin rikkoutuminen lisäalnessa 29.3.2000

Onnettomuustutkintakeskus
Accident investigation board Finland

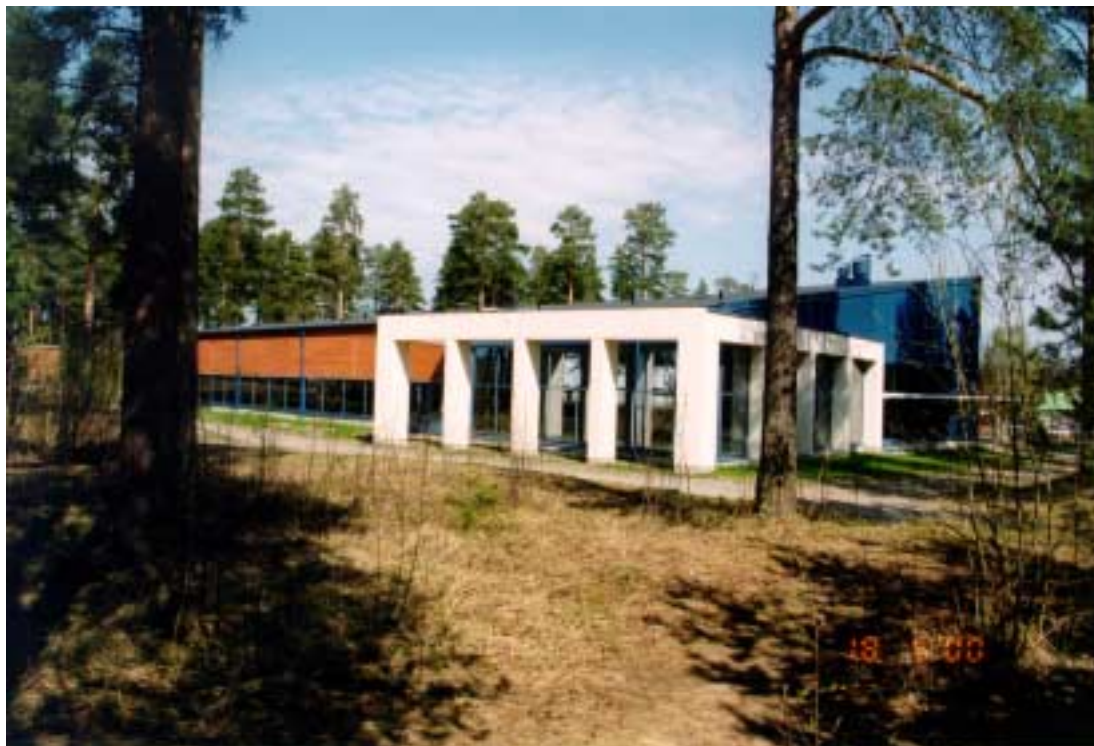
Kuva 3. Iisalmen uimahalli vuosien 1995-1996 saneerauksen ja laajennuksen jälkeen. Kaari- ja tasakaton yhdistelmä on muutettu pulpettikatoksi. Kuva on otettu samasta suunnasta kuin kuva 2.

Figure 3. The indoor swimming pool centre of Iisalmi after the renovation and the expansion made during 1995-1996. The combination of flat and arched roof has been changed into a mono-pitch roof. The photo is taken from the same direction as the photo in figure 2.

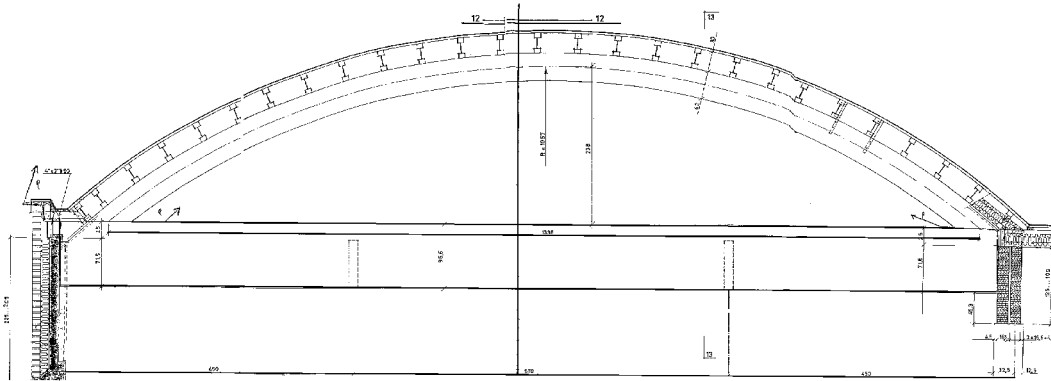
Rikkoontunut palkki oli 15,4 m pitkä ja sen poikkipinnan korkeus oli 966 mm ja leveys 135 mm. Piirros palkista ja vuonna 1995 puretuista kaarista on esitetty kuvassa 5. Lujuusluokaksi oli 1972 tehdyssä piirustuksessa annettu ”sahatavara T300/T400”, mikä tarkoittaa liimapuuta, jossa ulkolamellit (uloin kuudennes molemmissa pinnoissa) ovat lujuusluokkaa T400 ja sisälamellit lujuusluokkaa T300. Tällainen lujuusluokka oli suunnitteluajankohtana yleisimmin käytetty lujuusluokka. Palkeissa olevissa valmistusmerkeissä oli valmistajan nimen lisäksi L-merkki, joka tarkoittaa, että valmistajalla oli oikeus valmistaa liimapuuta.

Kuva 5. Palkki ja vuonna 1995 puretun kaarikaton kaari. Kaaren jänneväli oli 13,38 m ja suoran palkin korkeus 966 mm. Kun kattomuoto muutettiin pulpettikatoksi, palkin päälle laitettiin neljä kattorakenteita kannattavaa pilaria.

Figure 5. The beam and the arc of the arched roof which was disassembled in 1995. The span of the roof was 13,38 m and the height of the straight beam 966 mm. When the type of the roof was changed to pitched roof, four columns were installed on the beam to support the roof structures.

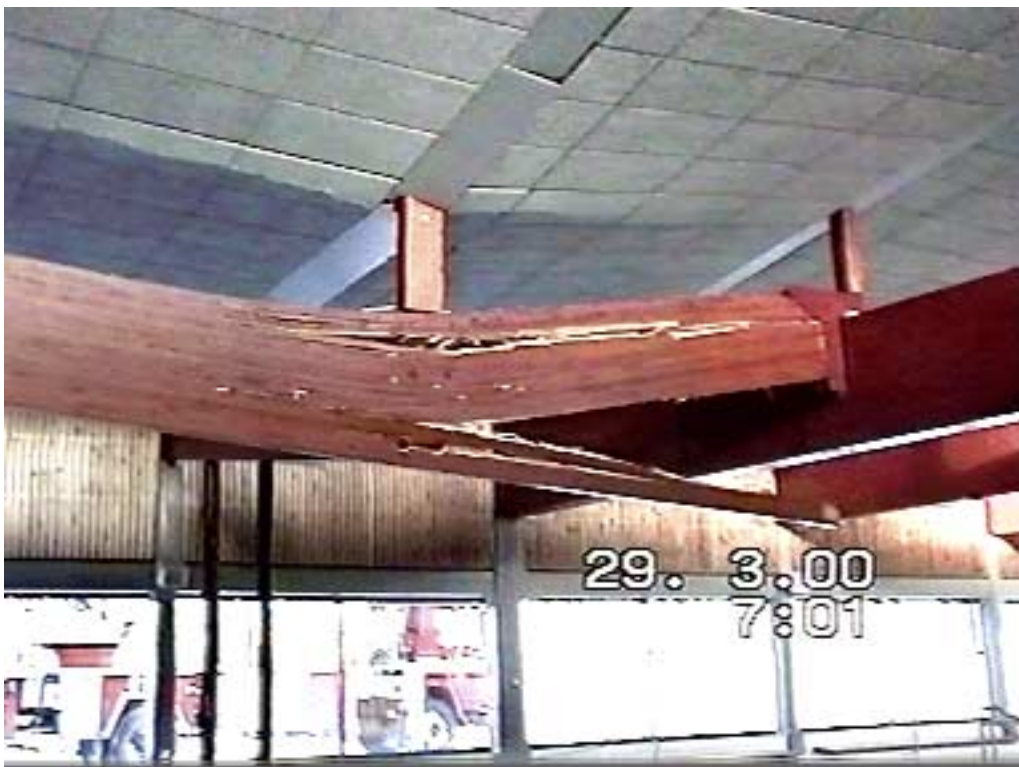
Kuva 6. Rikkoontunut liimapuupalkki juuri ennen kuin palokunta sai vajoamisen pysähtymään. Taustalla näkyy kaksi puunrunkoa, jotka palokunta kaatoi ja laittoi kattorakenteiden tueksi.

Figure 6. The damaged laminated beam just before the fire service managed to halt the sinking. Two tree trunks can be seen behind. The fire service felled the trees and put them to support the roof structures.

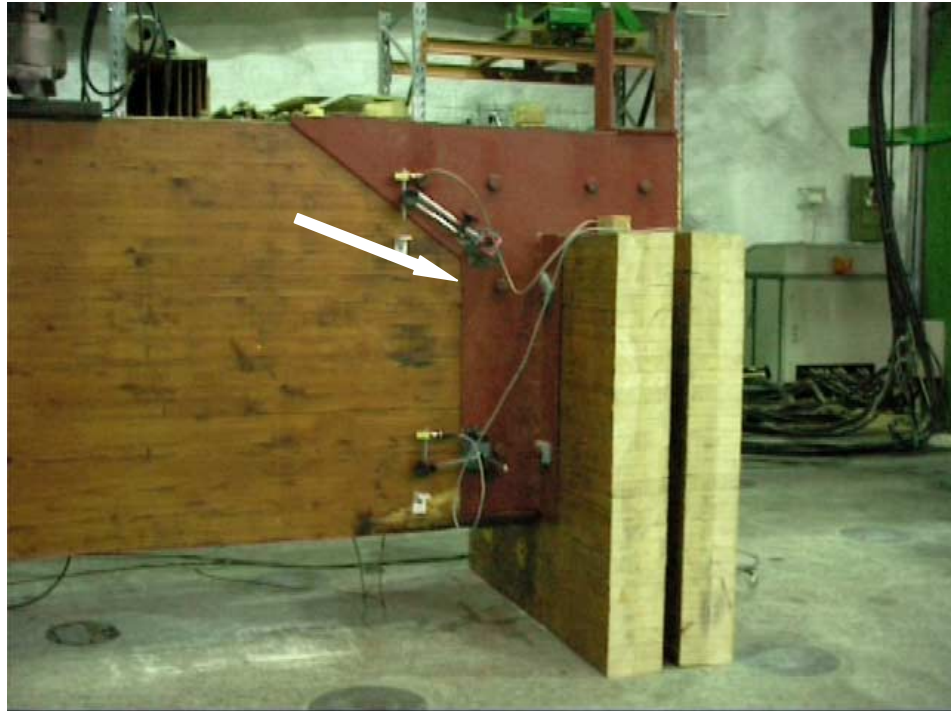
Kuva 10. Kun kuormaa kasvatettiin, ensimmäinen ohut halkeama syntyi palkin puolivälin yläpuolella olevan pultin kohdalle. Halkeaman paikka on osoitettu nuolella.

Figure 10. When the load was increased, the first thin crack occurred to the spot where the second lowest bolt is. The place of the crack is pointed by an arrow.

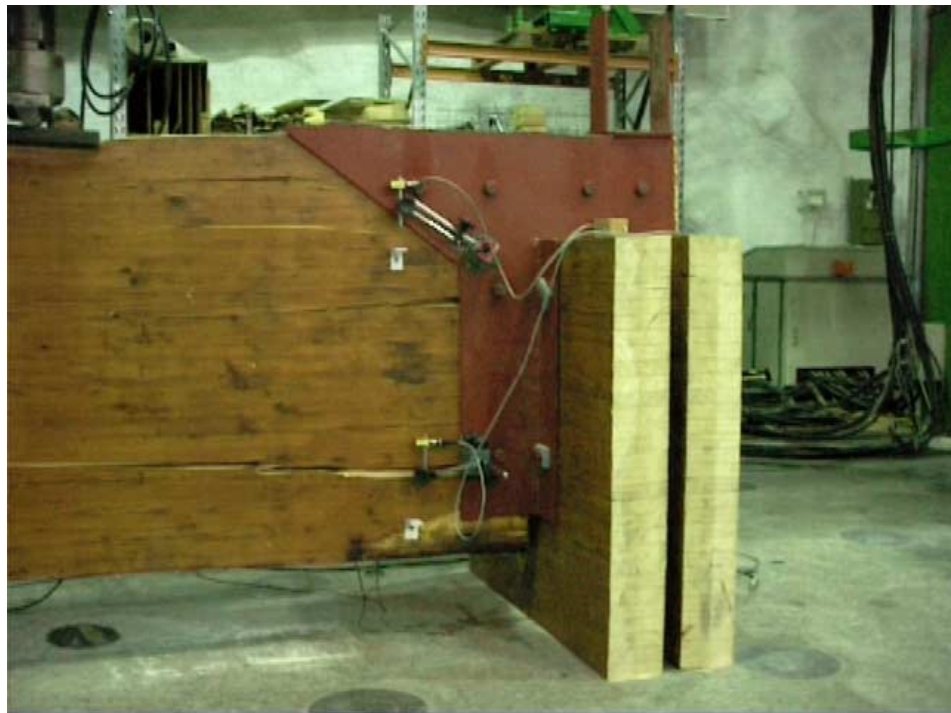
Kuva 11. Liitos kuormituskokeen lopussa. Alimman ruuvin kohdalla oleva halkeama on alkanut kasvaa samalla tavalla kuin kattovaurion tapahtuessa.

Figure 11. The joint at the end of the loading test. The crack at the spot of the lowest bolt has grown just like the crack in the damaged beam.

Koekuormituksen perusteella voidaan tarkentaa kattopalkin vauriomekanismiksi seuraava:

- Palkki on aluksi haljennut sen puolivälin yläpuolelta sekä pultin että loven kulman kohdalta ja seuraavaksi alimman pultin kohdalta.
- Vaurioitunut palkki on lopuksi murtunut taivutusmurrosta, koska se on halkeilun seurauksena hajonnut useammaksi päällekkäiseksi matalaksi palkiksi, joiden yhteenlaskettu kantavuus on tunnetusti pienempi kuin yhden ehjän palkin kantavuus.
- Koekuormituksessa vauriohetkellä vaikuttanut leikkausvoiman arvo 80 kN vastaa tavanomaisen lujuushajonnan puitteissa vauriotilanteen kuormitusta. Kuormitukseksi tällöin on arvioitu 60 kN, kun omapainoksi on oletettu 0,6 kN/m² ja lumikuormaksi 1,2 kN/m². Koetilanne vastaa lyhytaikaista kuormaa (kesto aika noin 10 minuuttia) ja vauriotilanteen kuorma ainakin päiviä vaikuttanutta kuormitusaikaa. Puun lujuus on tunnetusti pienempi pitkäaikaiskuormituksessa kuin lyhytaikaiskuormituksessa.

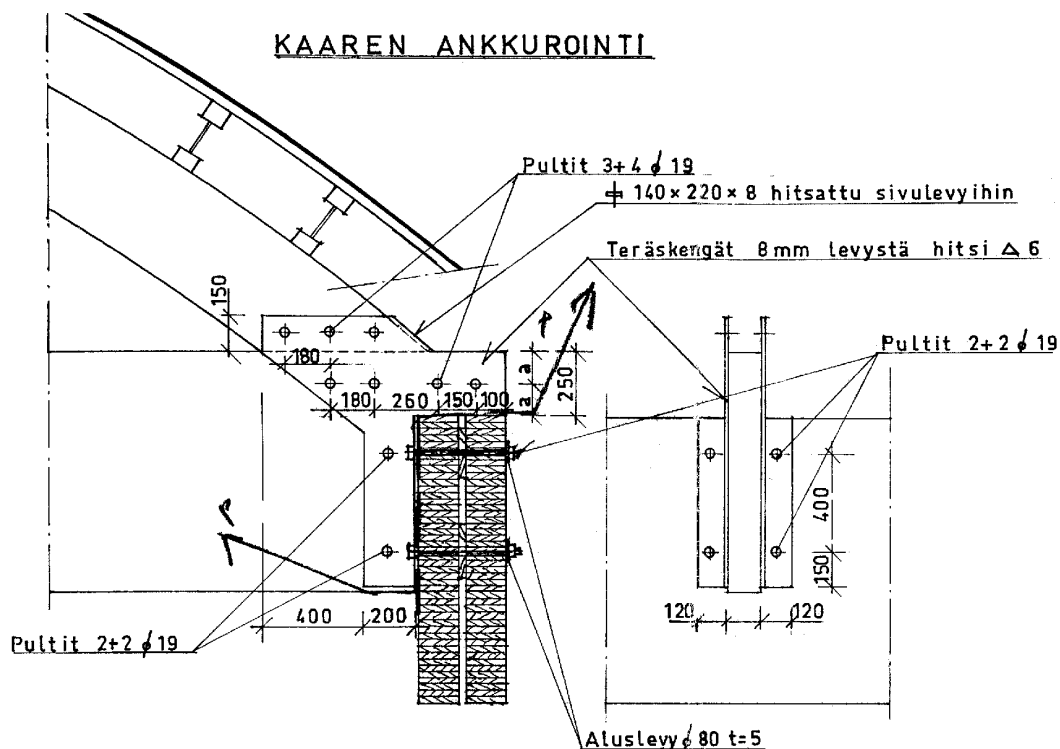
Kun kattomuoto muutettiin kaarikatosta ja tasakatosta pulpettikatoksi, kyseiseen palkkiin ei enää aiheutunut palkin suuntaista vetokuormitusta. Sen sijaan palkkiin kohdistui palkin päälle asennettujen pilarien kautta pystysuuntaista kuormitusta noin 92 neliömetrin alueelta, kun aikaisemmin kuormitusta tuli noin 46 neliömetrin alueelta. Palkki kesti uutta kuormitustilannetta noin viiden vuoden ajan, joista vain talvet aiheuttivat lumikuorman vuoksi todellisen romahdusvaaran. Palkin vaurioituminen alkoi todennäköisesti joko pal-

kin pään teräskenkäliitoksen toiseksi alimman ruuvin kohdalta hieman palkin puolivälin yläpuolelta (550 mm palkin alareunasta) tai lovetun olakkeen alareunasta syitä vastaan kohtisuorana vetomurtona. Sen jälkeen palkki halkesi vaakasuunnassa myös alimman pultin kohdalta. Useaksi matalaksi ”palkiksi” haljennut palkki murtui lopulta taivutusmurtona 4,5 metrin etäisyydeltä palkin päästä. Todennäköisin vaurion alkamiskohta on päätelty kuormituskokeen ja vaurioitumisjälkien perusteella.

Kuva 12. Vaurioituneen palkin pään ankkurointi, joka on selvästi suunniteltu vaakasuoran palkin vetokuormitusta varten (mm. alapuoli on avoin). Kun kaarirakenne poistettiin vuonna 1995, teräskengien yläreunasta leikattiin pois 150 mm korkea pala ja palkin päihin ja kahteen kohtaan keskelle laitettiin pilarit uutta kattoa kannattamaan.

Figure 12. The anchorage of the beam which was designed for horizontal tension load (for instance the bottom is open). When the arched structure was disassembled in 1995, an 150 mm high part from the top of the steel plate was cut off. Four columns were installed on the beam to support the new roof structures.

Vaurioituneen kaltaiset liitokset pitäisi toteuttaa siten, että koko leikkausrasitus siirtyisi teräsosaan kosketuksella palkin alareunasta. [B1/00Y/S4]
