Tutkintaselostus

B 2/2000 Y

Supermarketin sisäkaton putoaminen Pudasjärvellä 27.12.2000

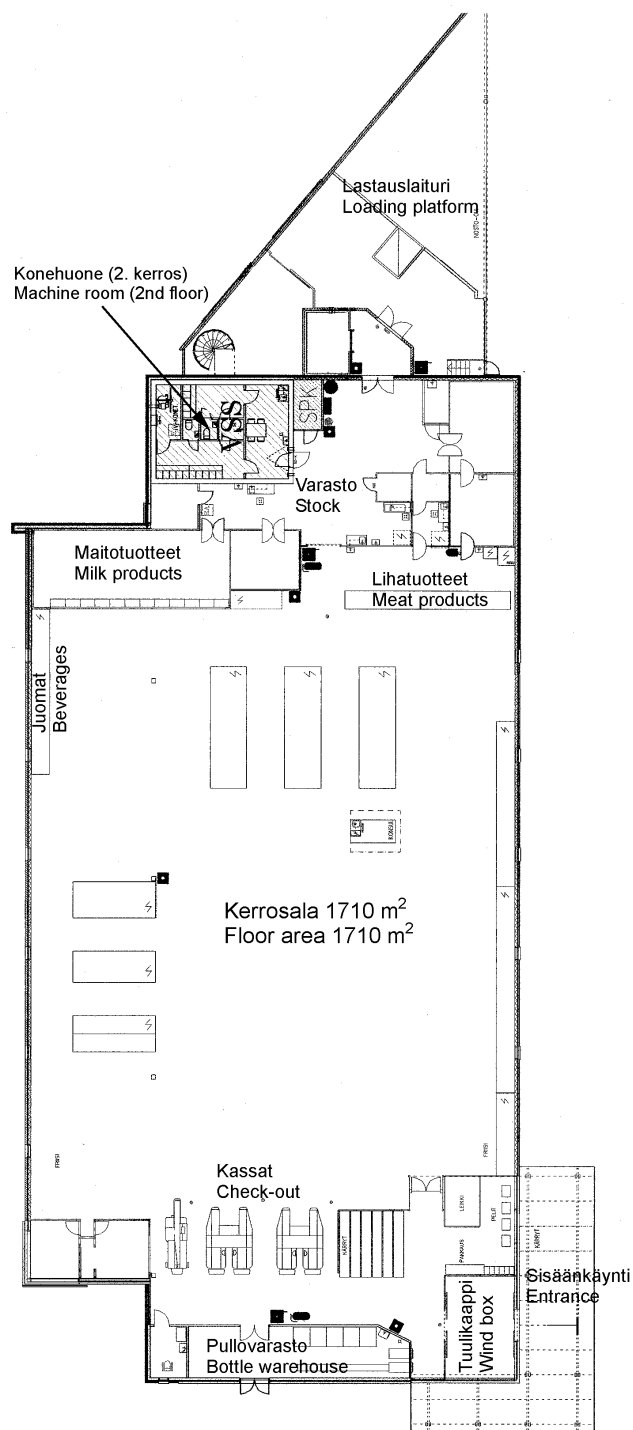
Kuva 3. Pudasjärven KKK-supermarketin pohjapiirros. Sisäkatto ja LVISA-asennukset hyllyineen irtosivat koko ulkoseinien rajaamalta alueelta. Alimmas ne tulivat myymälän keskiosassa.

Figure 3. Layout of Pudasjärvi KKK Supermarket. The ceiling and the heating pipes, refrigeration-apparatus pipes, water pipes, ventilation ducts, electric wires and shelves collapsed over the entire area delimited by the external walls. Deepest down they collapsed in the centre part of the supermarket.

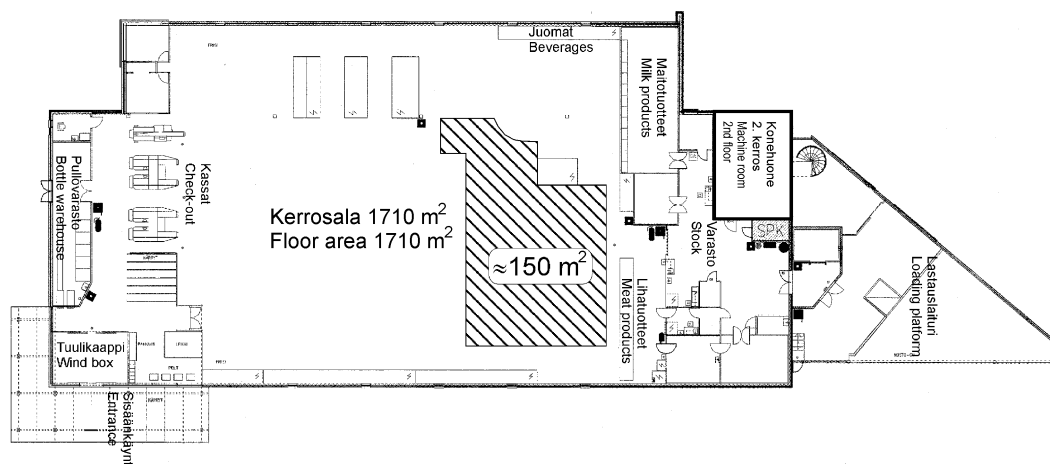
Kuva 5. Vinoviivoitetulla alueella oli käytetty rimojen ja kattoristikoiden välisessä liitoksessa poikkeavaa naulatyyppejä. Asialla ei kuitenkaan todennäköisesti ollut vaikutusta onnettomuuteen.

Figure 5. In the striped area an exceptional nail type was used in the joints between the strips and the roof trusses. But this fact had probably no effect whatsoever on the accident.

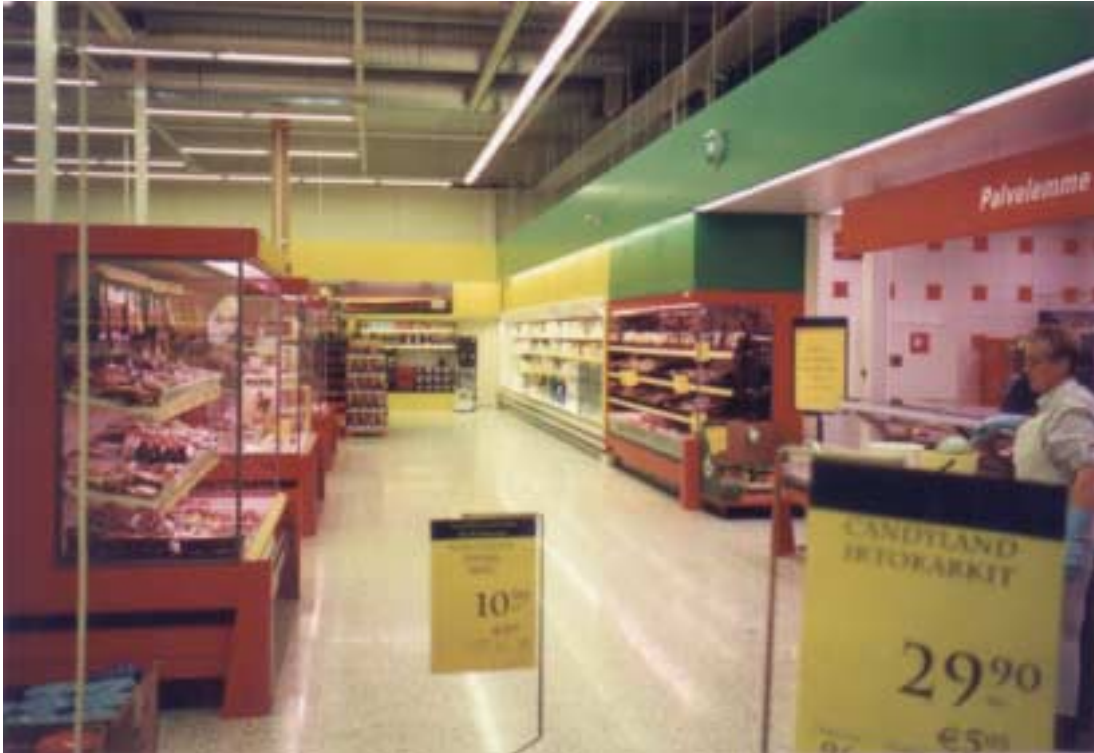
Kuva 7. Kuva myymälän sisältä ennen onnettomuutta. Kattovaurion todennäköinen alkamiskohta.

Figure 7. Interior of supermarket before the accident; view of the probable point of starting of the collapse.

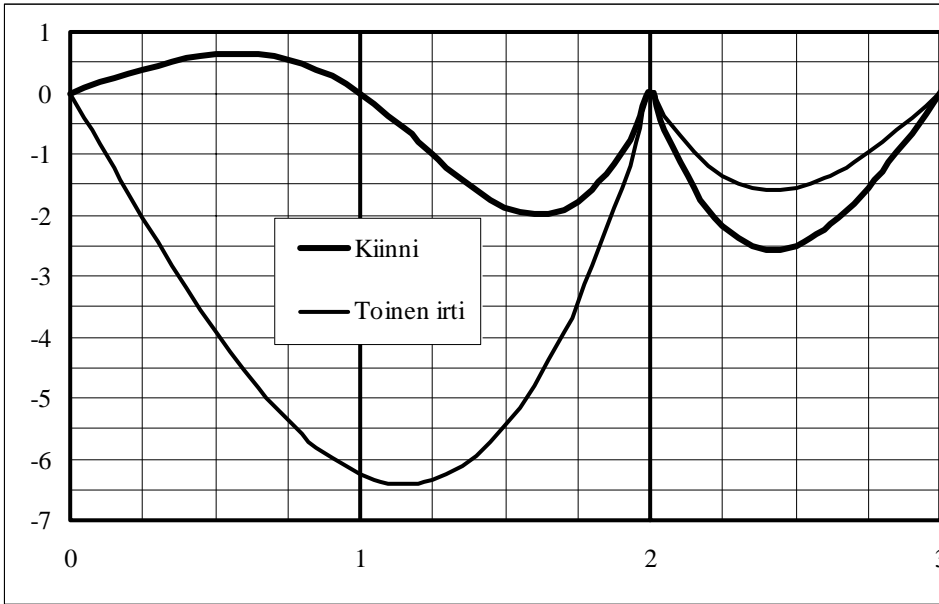
Toisen tuen kohdalla on irtoamisen jälkeen rako, jonka suuruus on noin 6,5 mm.

Kuva 2. Alusrakenteen taipumat (mm), kun alusrakenne on joko kiinni tai irti toisesta tuesta. Paksut pystyviivat tarkoittavat tukien kohtia. Alusrakenne menee jatkuvana kolmen aukon yli.

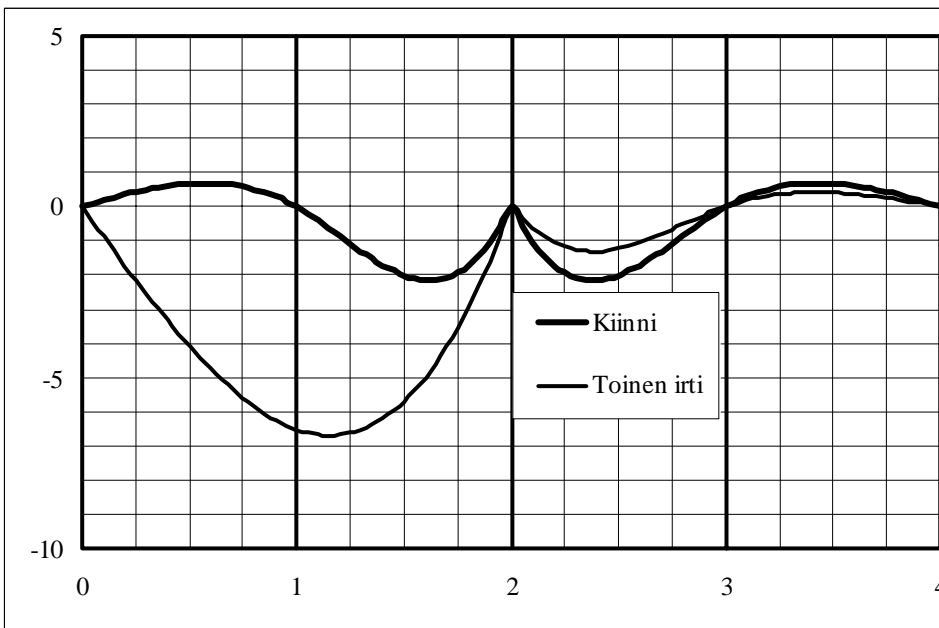
Kuva 3. Alusrakenteen taipumat (mm), kun alusrakenne on joko kiinni tai irti toisesta tuesta. Paksut pystyviivat tarkoittavat tukien kohtia. Alusrakenne menee jatkuvana neljän aukon yli.

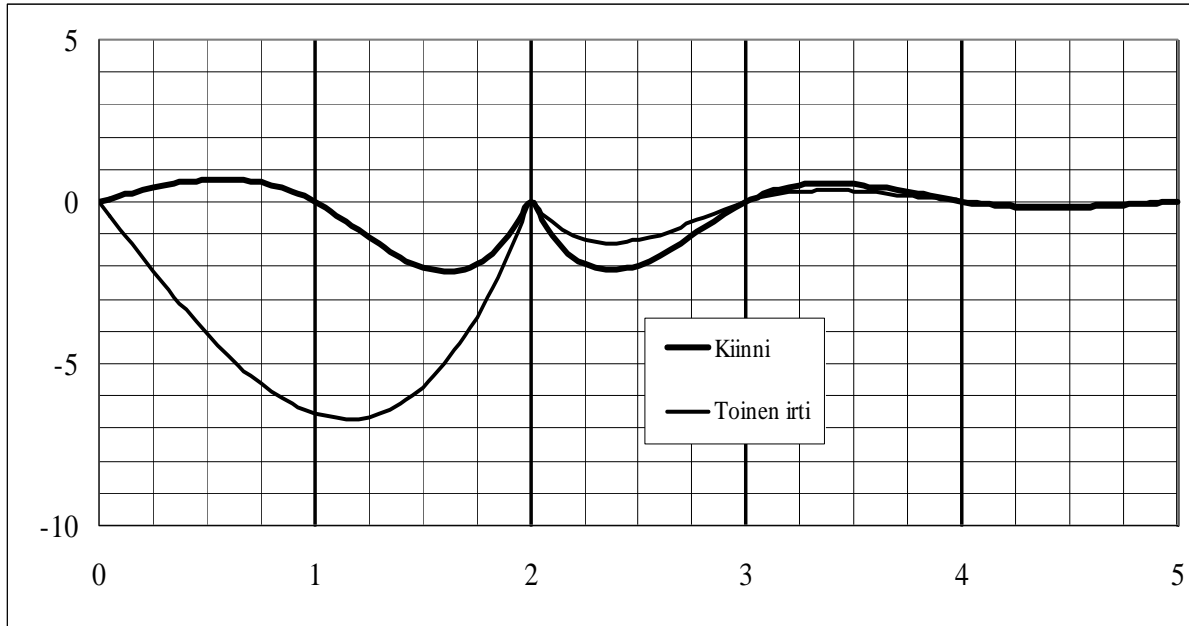
Kuva 4. Alusrakenteen taipumat (mm), kun alusrakenne on joko kiinni tai irti toisesta tuesta. Paksut pystyviivat tarkoittavat tukien kohtia. Alusrakenne menee jatkuvana viiden aukon yli.

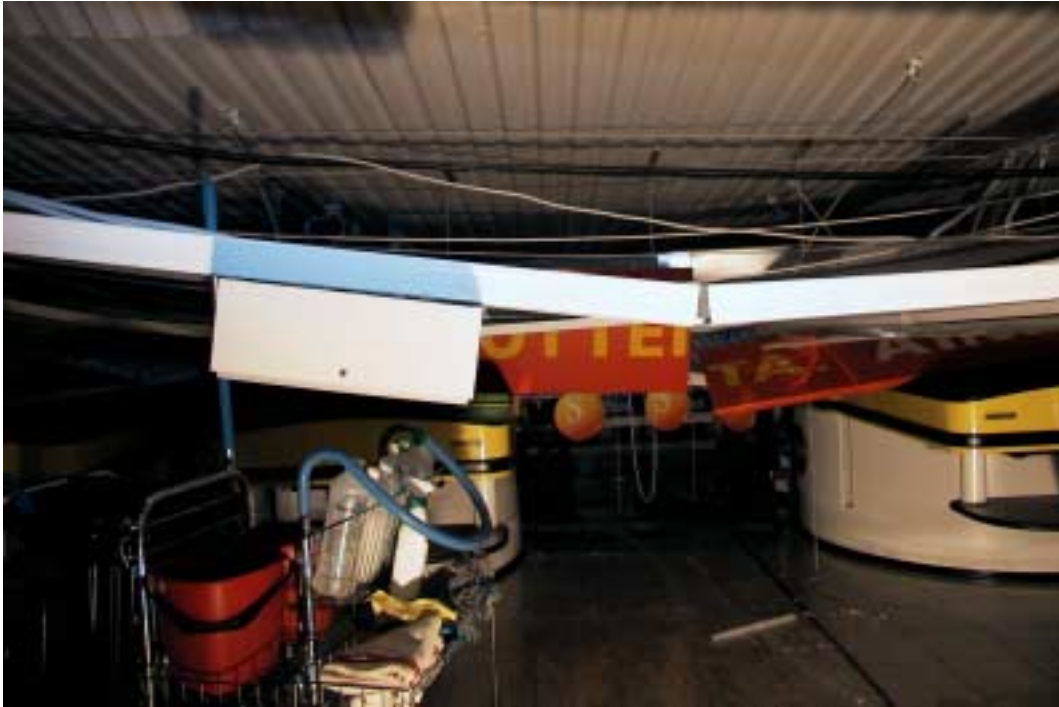
Kuva 1. Supermarketin sisäkaton putoaminen Pudasjärvellä 27.12.2000. Kuva pullohuoneen ovelta myymälän suuntaan. Toinen myymälässä työskennelleistä siivoojista oli siivouuskärryineen juuri tässä myymälän kassojen puoleisessa päässä.

Figure 1. Collapsing of Ceiling of Supermarket at Pudasjärvi, on 27 December, 2000. View from the bottle-room door towards the shopping space. One of the cleaning ladies was in this cash-register end of the market with her cleaning push-cart, at the time of the accident.

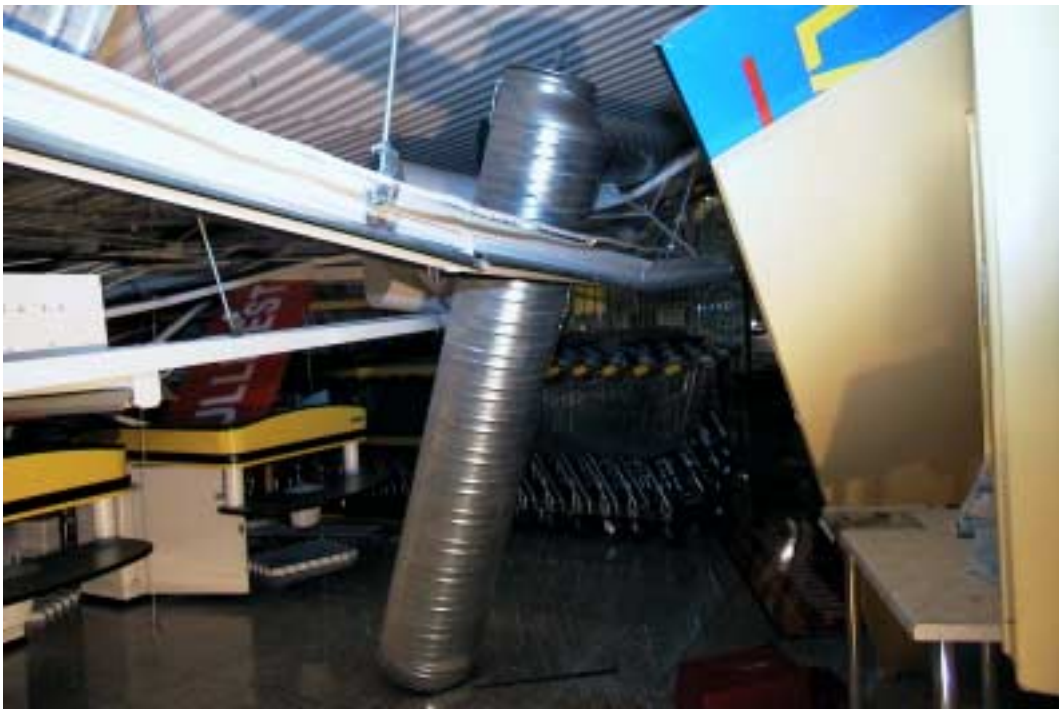
Kuva 2. Supermarketin sisäkaton putoaminen Pudasjärvellä 27.12.2000. Katon mukana putosi paljon mm. ilmanvaihtoputkia, valaisimia, sähköjohtohyllyjä ja somistelevyjä. Kuvassa näkyy, kuinka tavaraa tuli aina kassojen liukuhihnoille asti.

Figure 2. Collapsing of Ceiling of Supermarket at Pudasjärvi, on 27 December, 2000. Along with the ceiling, many other structures collapsed, as well, e.g. ventilation ducts, lighting fixtures, electric wire shelves and dressing boards. As seen in the photo, there were objects collapsing all the way down to the conveyor belts at the cash registers.

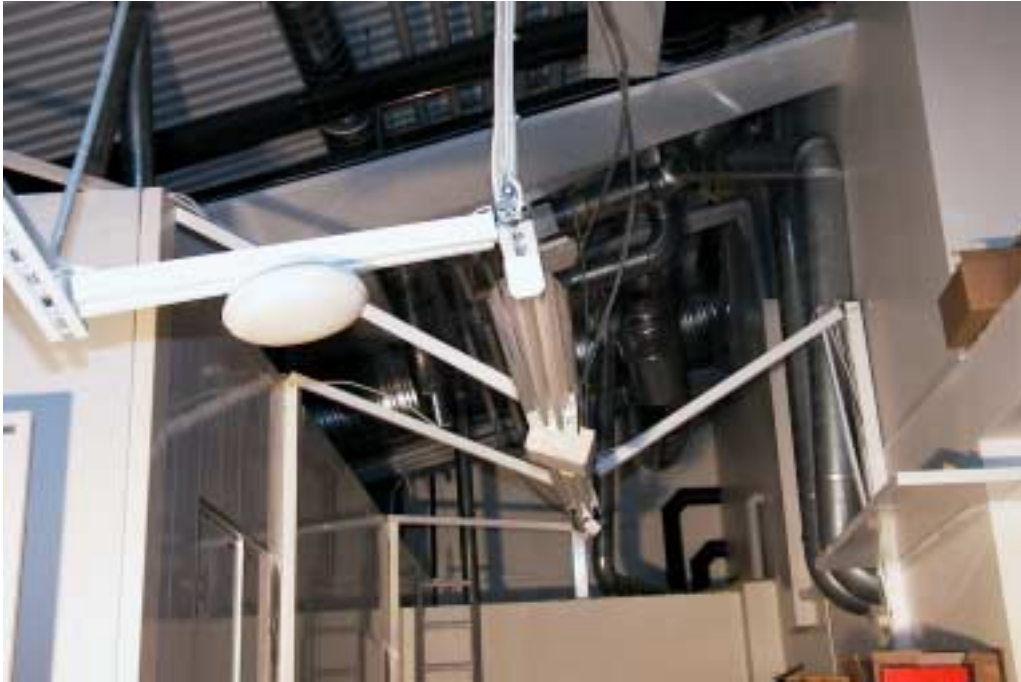
Kuva 3. Supermarketin sisäkaton putoaminen Pudasjärvellä 27.12.2000. Myymälän takaosan varaston katto. Oikealla on konehuone, josta vasemmalle myymälän suuntaan lähtee suuri määrä ilmanvaihtokanavia sekä vesi-, lämpö- ja kylmälaiteputkia. Kattovaurio on todennäköisesti alkanut juuri täältä alueelta.

Figure 3. Collapsing of Ceiling of Supermarket at Pudasjärvi, on 27 December, 2000. In the photo, ceiling of store in the rear end of the supermarket. From the machine room on the right, there is a great number of ventilation ducts, water, heating, and refrigeration apparatus pipes running in the shopping area direction to the left. It is probable that the collapsing of the ceiling started from this area.

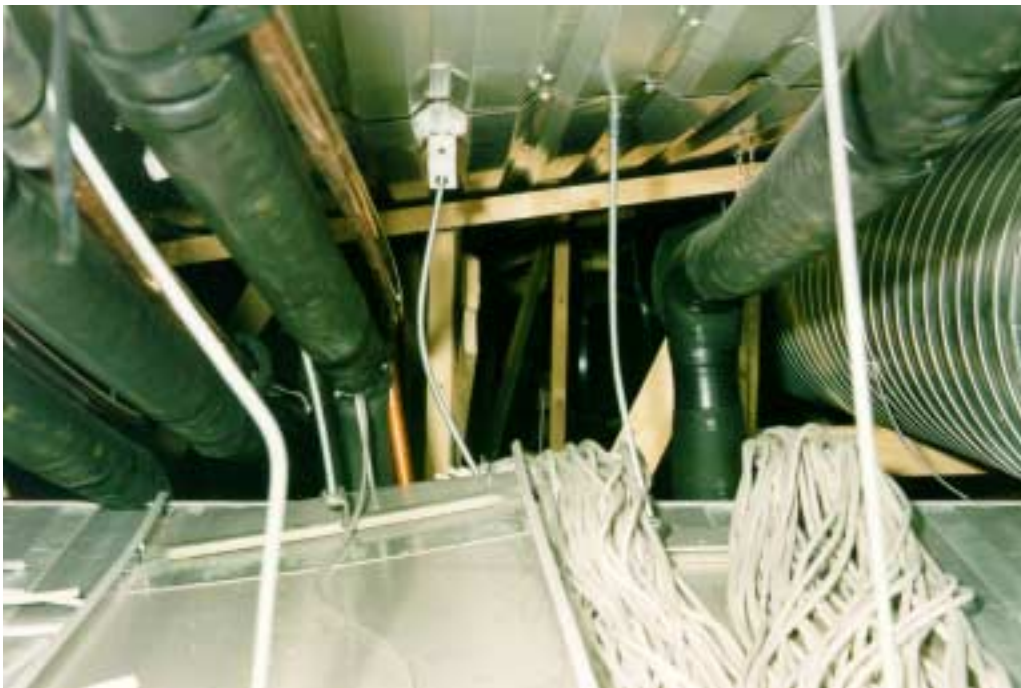
Kuva 4. Supermarketin sisäkaton putoaminen Pudasjärvellä 27.12.2000. Kuvassa ripustuskuormia aiheuttaneita paksuja mustalla eristeellä peitetyjä kylmälaiteputkia sekä ilmanvaihtokanava oikealla. Lisäksi sähköpääkeskuksesta lähti paljon sähköjohtohyllyjen päälle asennettuja sähköjohtoja. Kaikki oli ripustettu kierretangoilla myymälän sisäkaton profiilipellin alla olevaan harvalaudoitukseen.

Figure 4. Collapsing of Ceiling of Supermarket at Pudasjärvi, on 27 December, 2000. In the photo, the thick refrigeration-apparatus pipes covered with black insulation material, having generated the suspension loads. To the right, the ventilation duct. In addition there were numerous electric wires running from the main distribution board and mounted on the electric-wire shelves. They were all suspended by twist bars in the coarse boarding under the profile sheet of the ceiling of the supermarket.

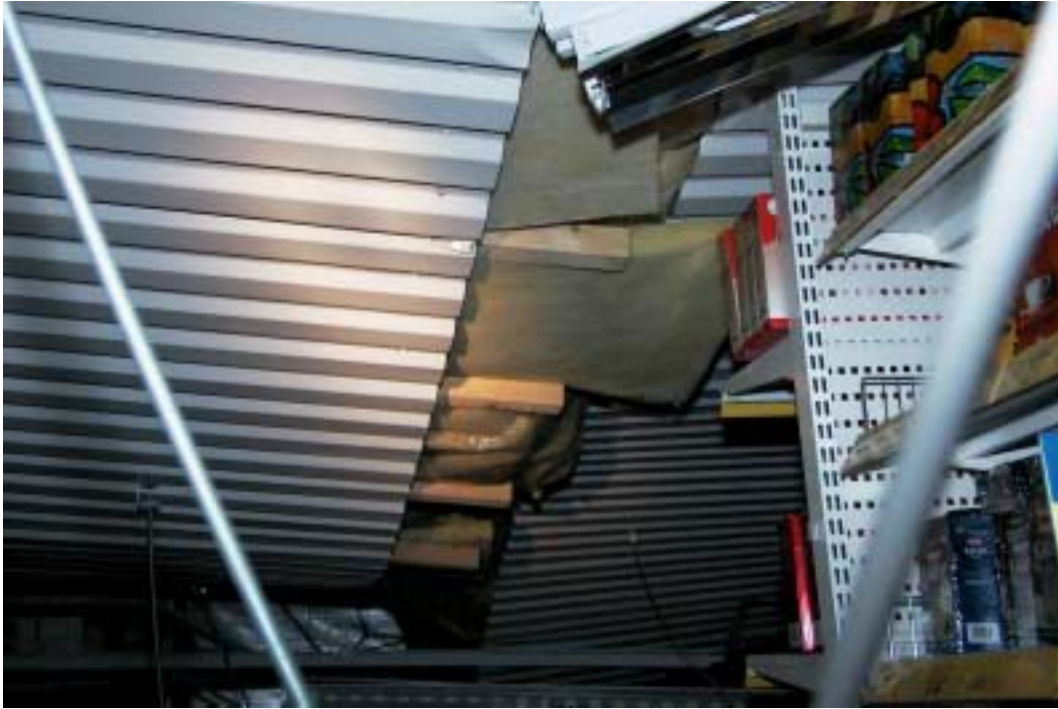
Naulaus oli pääsääntöisesti onnistunut melko hyvin, mutta tutkintalautakunta havaitsi muutamia puutteita, jotka ovat saattaneet vaikuttaa vaurion alkamiseen. Yksittäisetkin

Kuva 5. Supermarketin sisäkaton putoaminen Pudasjärvellä 27.12.2000. Sisäkaton rimojen naulauksessa havaittiin joitakin pienehköjä virheitä kuten ohimenneitä ja puuttuvia nauloja. Kuvan kohdassa lähes kaikkien rimojen jatkokset oli tehty saman kattoristikon kohdalle, jolloin kattoon syntyi heikompi epäjatkuvuuskohta.

Figure 5. Collapsing of Ceiling of Supermarket at Pudasjärvi, on 27 December, 2000. Some minor shortcomings were discovered in the nailing of the ceiling strips, e.g. passed nails and missing nails. View of point where the extensions of almost all strips were mounted in the same ceiling truss, creating thus a less resistant point of discontinuity in the ceiling.

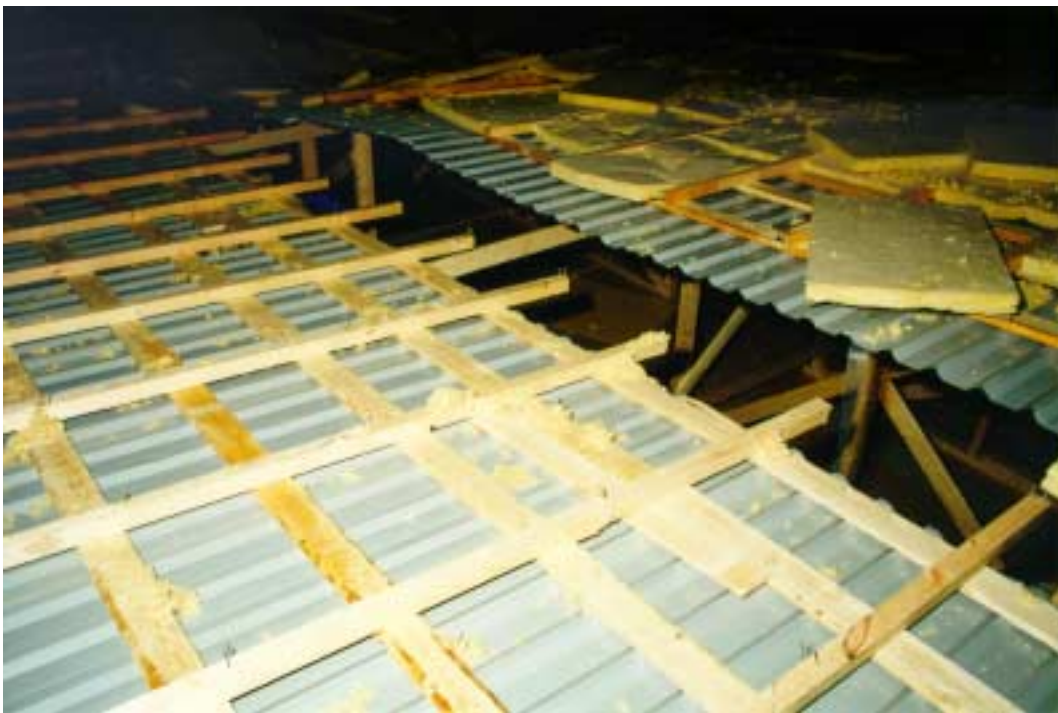
Kuva 6. Supermarketin sisäkaton putoaminen Pudasjärvellä 27.12.2000. Pudonneen sisäkaton päältä otettu kuva, josta näkyy katon rakenne. Sisäkatto on jo tuettu alhaaltapäin ja päältä on poistettu puhallusvilla, muovi ja osin myös rimojen väleissä olleet mineraalivillalevyt.

Figure 6. Collapsing of Ceiling of Supermarket at Pudasjärvi, on 27 December, 2000. View from above the collapsed ceiling, showing the structure of the ceiling. Here the ceiling is supported from below; however in the photo, with its blow wool, plastic and partly also the mineral wool plates between the strips having been removed from its top.

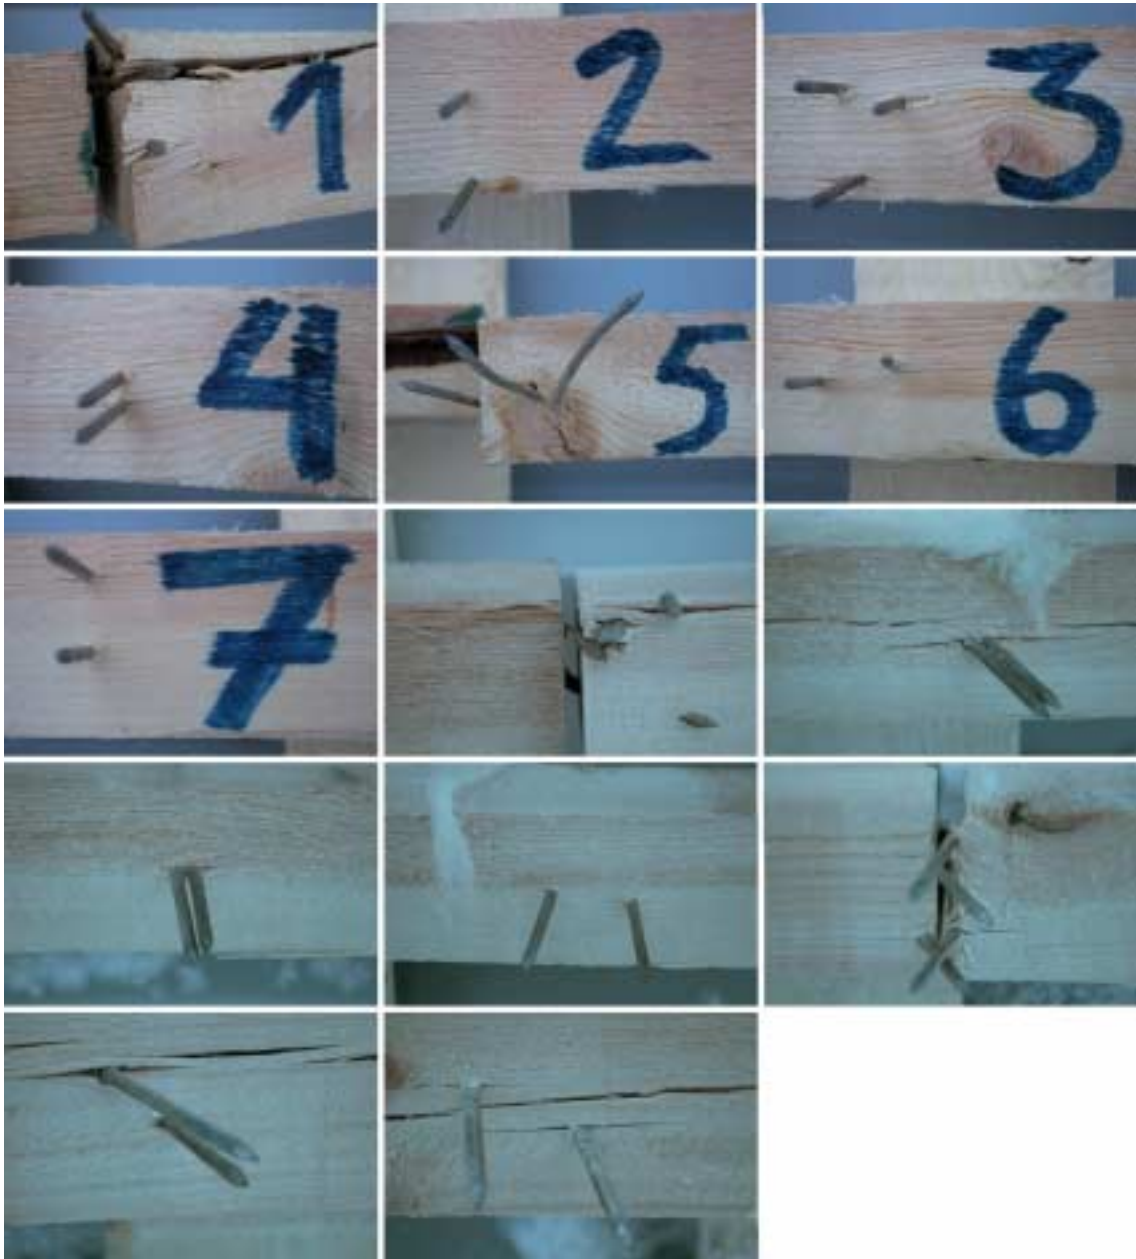
Kuva 7. Supermarketin sisäkaton putoaminen Pudasjärvellä 27.12.2000. Kuvakollaasi naulauksista, joilla sisäkaton rimat oli kiinnitetty kattoristikoihin. Kuvat on otettu tutkintalautakunnan satunnaisesta katon kohdasta otetusta näytepalasta. Kuvasta ei kuitenkaan käy ilmi, mitkä nauloista ovat osuneet kattoristikkoon.

Figure 7. Collapsing of Ceiling of Supermarket at Pudasjärvi, on 27 December, 2000. Collection of photos of nailings fixing the ceiling strips to the ceiling trusses. The photos of a sample part of the ceiling were taken at random by the Accident Investigation Board. But the photos fail to show which nails had hit a ceiling truss.
