## Tutkintaselostus

B 1/2001 Y

### **Marketin sisäkaton putoaminen Jyväskylässä 26.4.2001**

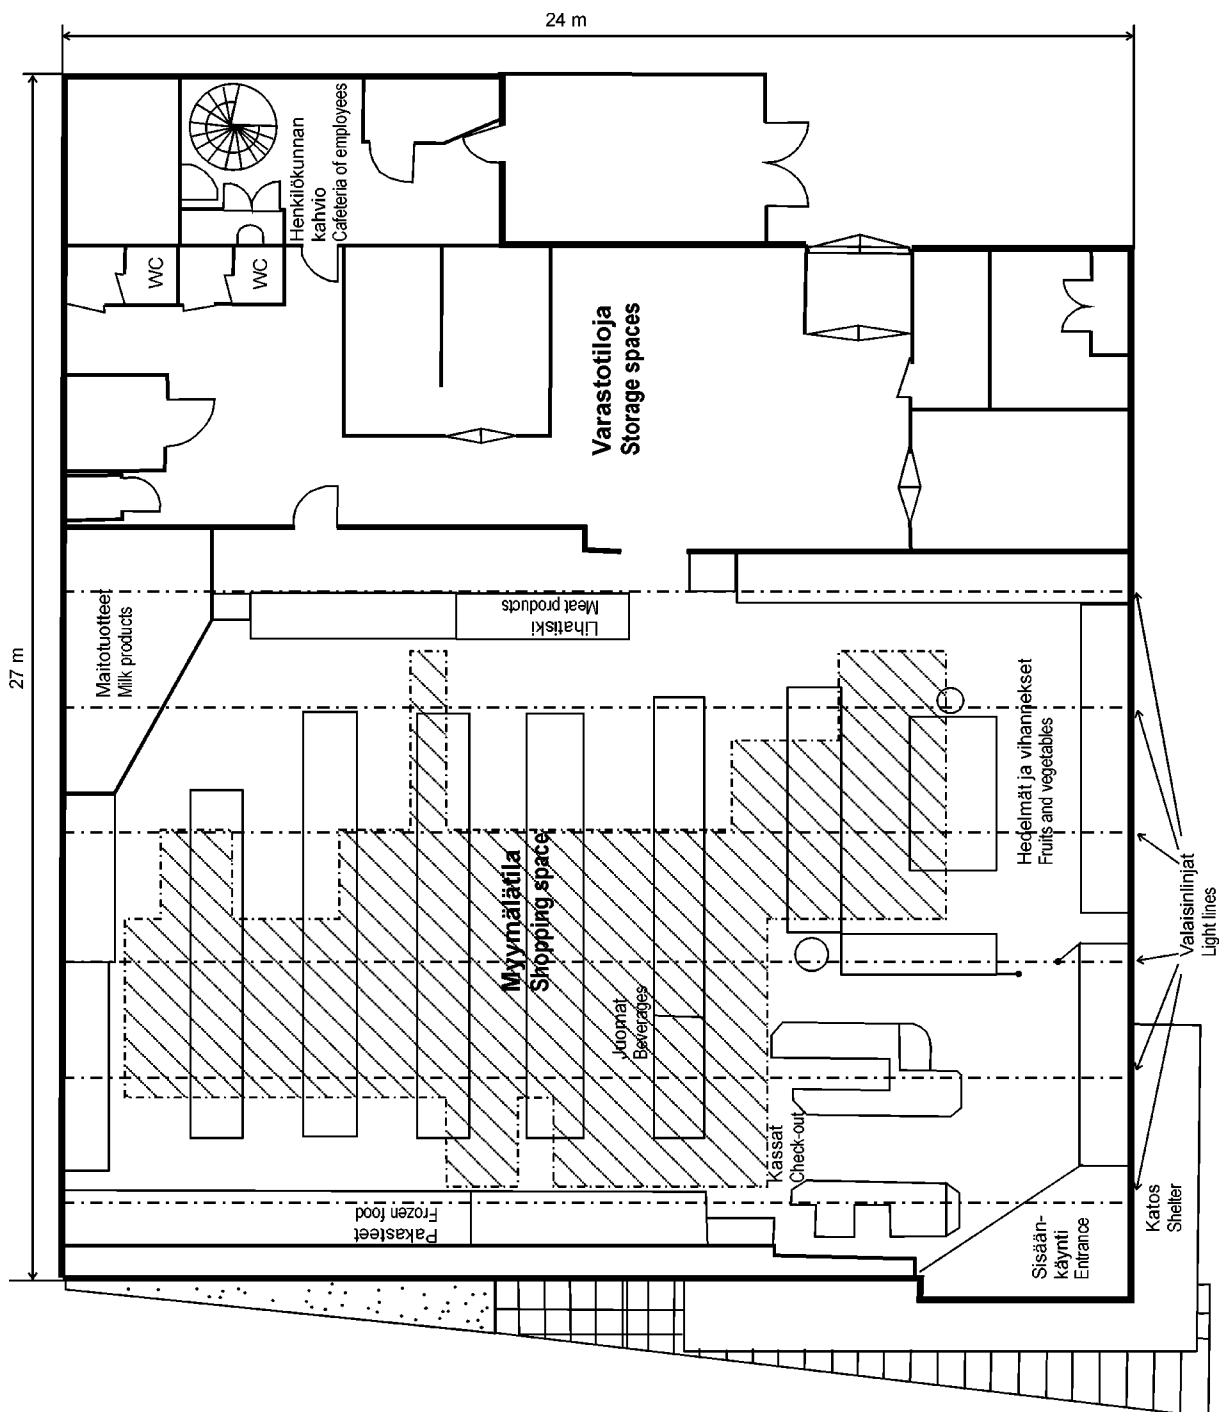
Kuva 3. K-ruokavinkki elintarvikemyymälän pohjapiirros. Sisäkatto putosi viivoitetulta alueelta. Lisäksi putosi muun muassa kaikki kuusi valaisinlinjaa.

Figure 3. Layout of K-market Ruokavinkki grocery store. The ceiling collapsed over the striped area. Among other things all six light lines collapsed as well.

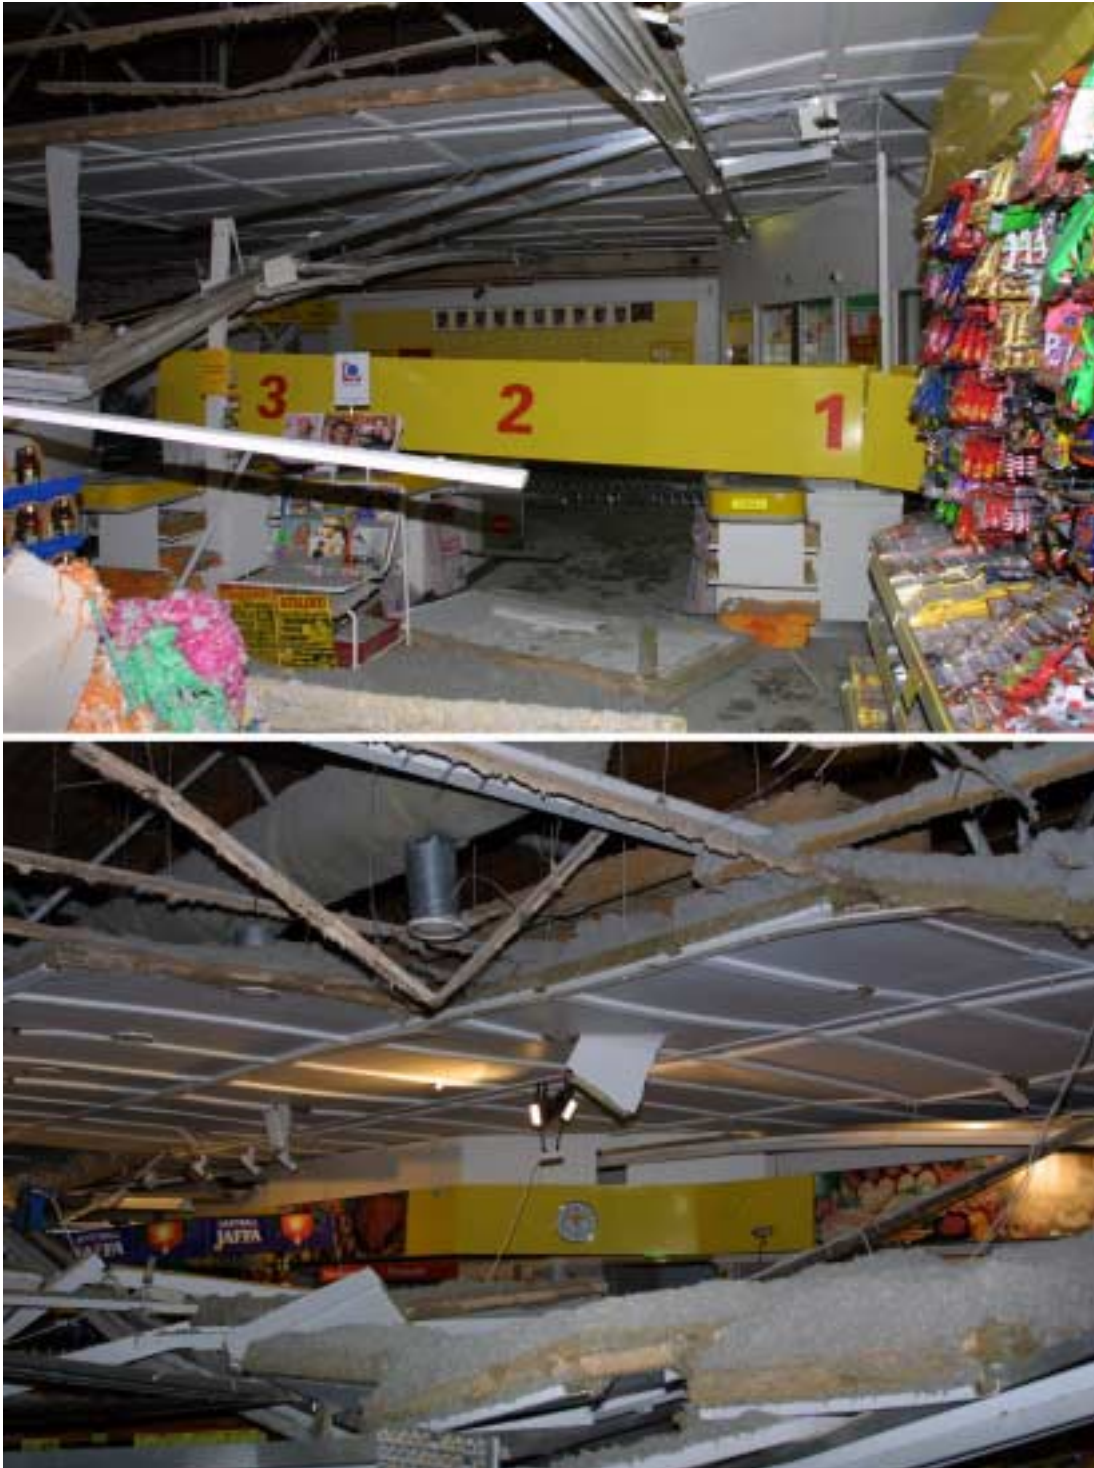
Kuva 4. Kuvia sisäkatosta ja sen vaurion aiheuttamista vahingoista.

Figure 4. Photos of the ceiling and damages resulted by the collapse.

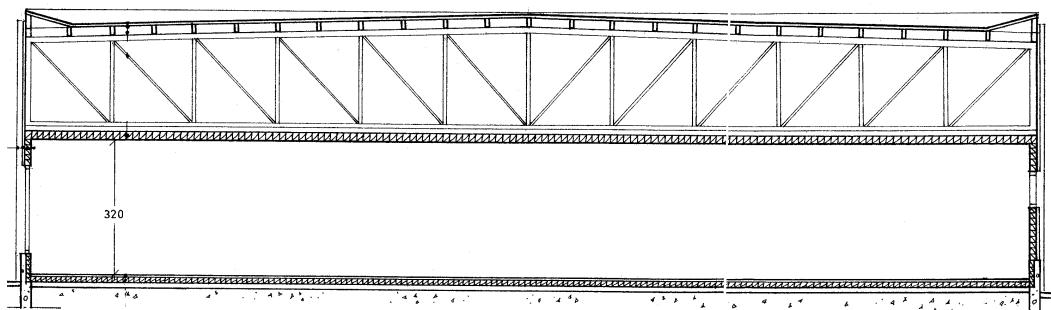
**Kuva 5.** Leikkauspiirustus myymälärakennuksesta. Kattoristikon jänneväli on 24,28 metriä. Ristikoita on rakennuksessa yhteensä neljä, sillä seinillä on vain teräspalkit. Sisäkatto riippui 2,5 mm rautalangoilla ristikoiden päällä olevista lankuista.

**Figure 5.** Profile drawing on the grocery store building in Jyväskylä. The span of the roof truss is 24.28m. There are altogether four trusses in the building, as the walls only feature steel beams. The ceiling was supported by 2.5mm wires fixed in the planks on the trusses.

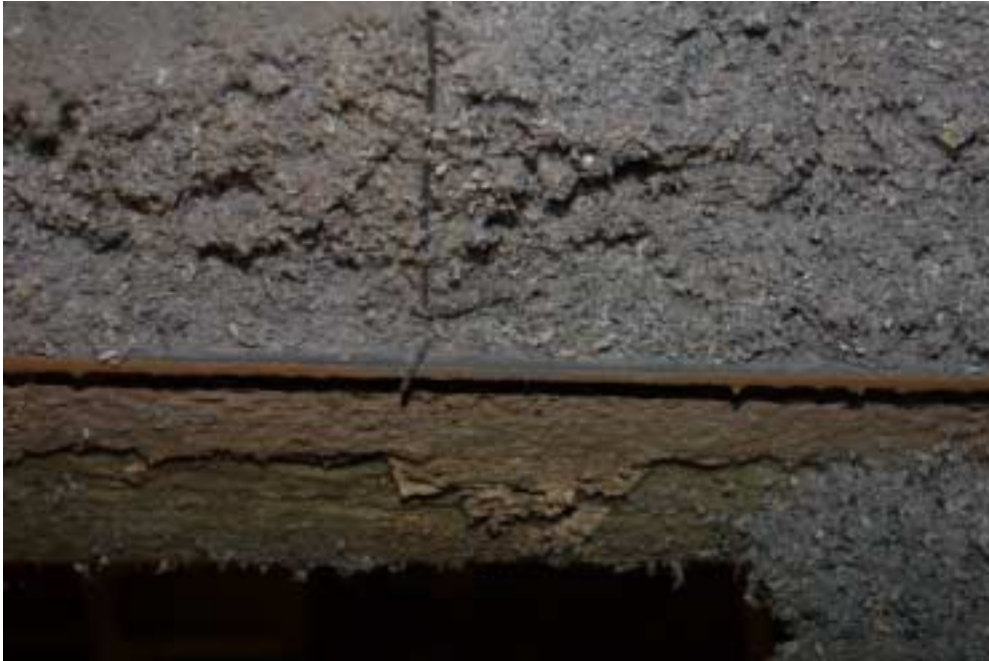
Kuva 6. Kannatuslista, joka on kiinnitetty sisäkaton villalevyihin muurauslaastia muistuttavalla kellertävällä sidosaineella. Kannatuslista riippuu kattoristikoiden päällä olevasta lankusta rautalangalla. Suurin osa kannatuslistoista pysyi kattovauriossa ylhäällä.

Figure 6. A suspension moulding mounted in the wool boards of the ceiling by means of a yellowish binding agent resembling building mortar. The suspension moulding is hanging as supported by wire fixed in the plank on the roof trusses. In the collapse the majority of the suspension mouldings remained in their place.

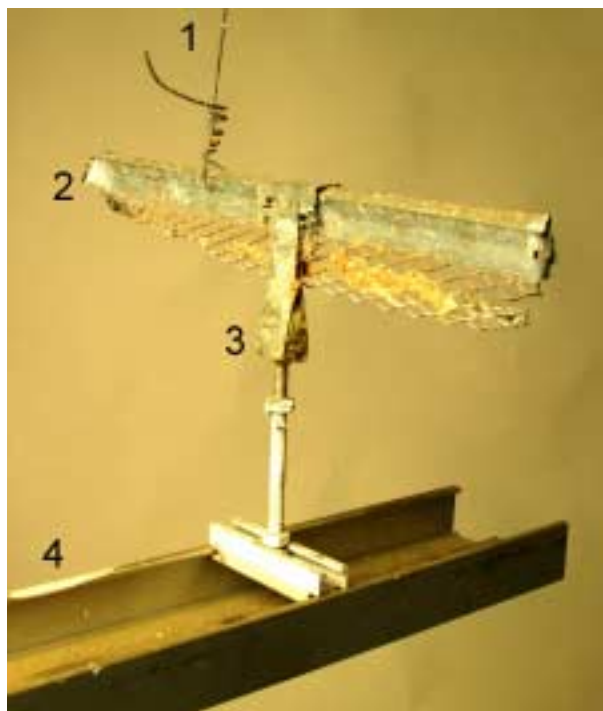
*Kuva 7. Kuva sisäkaton ja siihen kiinnitettyjen ripustusosien rakenteesta. Ylhäältä luki: sekundäärikannattajasta roikkunut rautalanka (1), sisäkaton kannatuslista (2), ripustusosa (3) sekä alumiinikouru (4), jonka alapintaan oli kiinnitetty loisteputkivalaisimet. Alumiinikourujen päälle oli asennettu myös poikittaisia kouruja ja lankkuja, joihin oli kiinnitetty mm. opastetauluja ja kohdevalaisimia. Tutkimuksissa todettiin useiden ripustusosien (3) rikkoutuneen yläosastaan. Muut osat olivat säilyneet pääsääntöisesti ehjinä.*

*Figure 7. Structure of ceiling and suspension parts mounted therein. From top: wire hanging from secondary girder (1), suspension moulding of ceiling (2), suspension part (3) and aluminium gutter (4) with the fluorescent lights being mounted in its soffit. On the aluminium gutters also transverse gutters and planks were mounted with, e.g. guide panels and spotlights fixed therein. The conducted investigations revealed that several suspension parts (3) had broken mostly only in their upper ends.*

Vaurio alkoi tutkintalautakunnan käsityksen mukaan siitä, että ripustusosien varassa oli  
liian suuri kuorma. Tällöin kannatuslistoihin syntyi taipumia ja samalla myös ripustusosi-  
en pop-niitit alkoivat vaurioitua<sup>3</sup>. Ripustusosien ja kannatuslistojen siirtymien vuoksi  
myös villalevyjä kannattanut sidosaine murtui, ensimmäiset levyt alkoivat irrota ja va-  
laisinlinjat vajota alas. Vaurio eteni katossa jatkuvana siitä syystä, että rikkoutuneella ri-  
pustusosalla ollut paino siirtyi edelleen valaisinlinjan seuraavaan ripustusosaan. Vaurio  
eteni myös viereisiin valaisinlinjoihin sen vuoksi, että linjoja vastaan kohtisuoraan oli  
asennettu mm. lankkuja ja alumiinikiskoa opastetaulujen kiinnitystä varten. Kun yksi va-  
laisinlinja putosi, poikittaissuuntaiset ripustukset siirsivät kuormaa viereisille valaisinlin-  
joille.

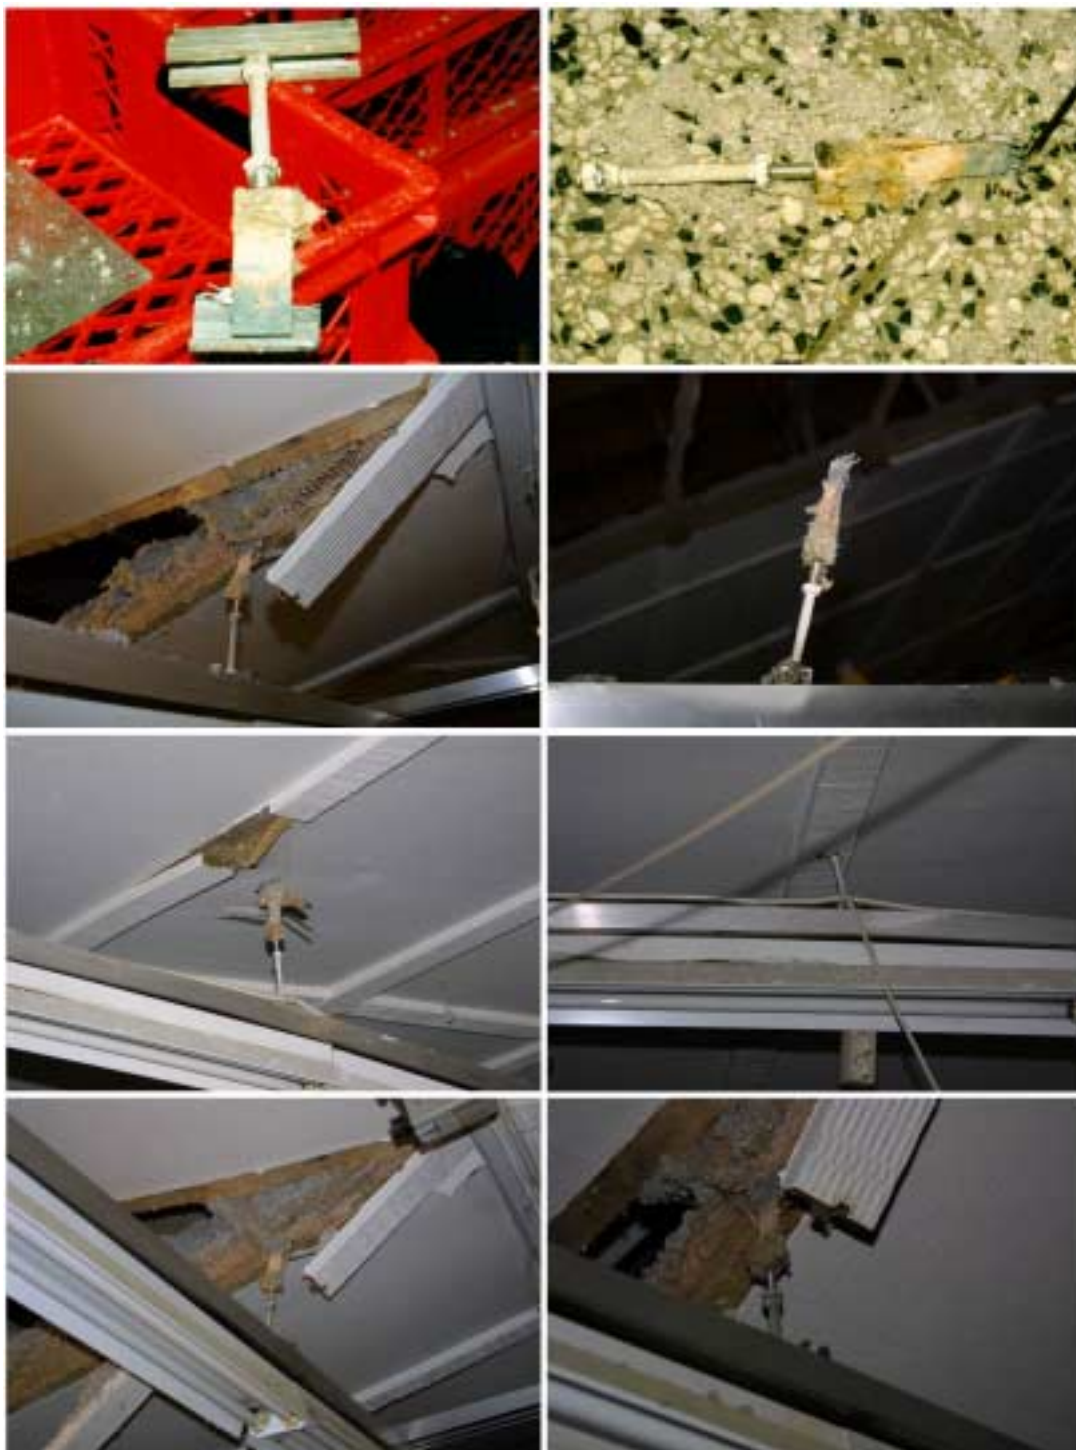
Kuva 8. Kuvia sisäkaton kannatuslistassa riippuneista ripustusosista. Ylikuormitetut ripustusosat irtosivat kannatuslistoista eri tavoin. Osa ripustusosista rikkoutui, joissain kohdissa kannatuslista vääntyi ja toisaalla osa irtosi kannatuslistasta säilyen lähes ehjänä.

Figure 8. Suspension parts hanging from a suspension moulding of the ceiling. The excessively strained suspension parts detached from the suspension mouldings in different ways. Some suspension parts broke, in some points the suspension moulding was deformed and in other points some parts detached from the suspension mouldings, without any major damage.

<sup>3</sup> Ripustusosia oli kahdenlaisia: pop-niitattuja ja pistehitsattuja. Yhdellä pop-niiteillä kootut ripustusosat osoit-  
tautuvat kahdella pistehitsausliitoksella olevia heikommiksi. Vaurion alkamisalueella oli pääsääntöisesti pop-  
niitillä koottuja ripustusosia.

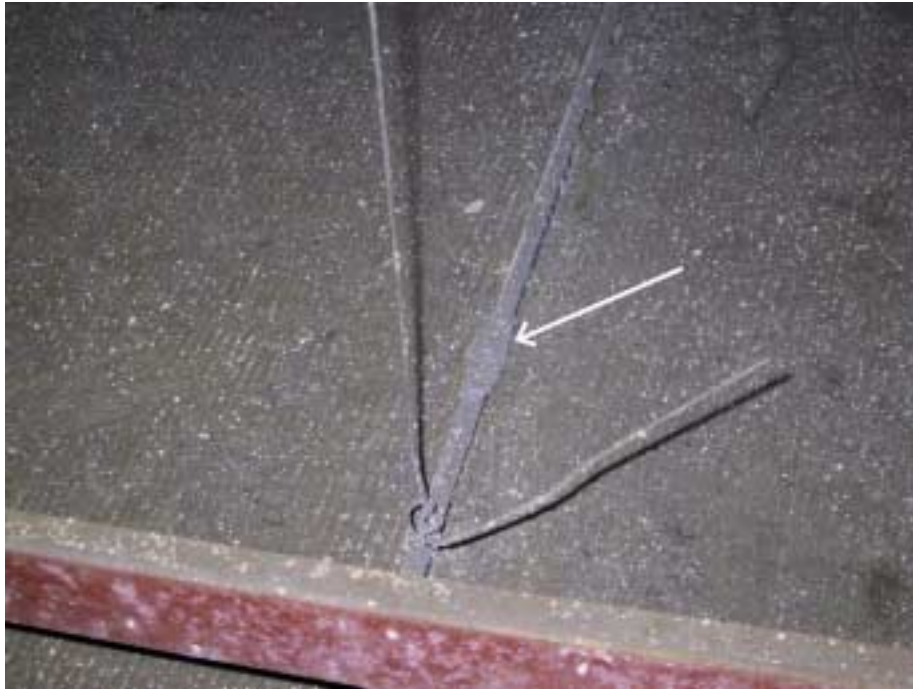
Kuva 9. Kuva vantaalaisen teollisuushallin Terminal-katosta. Kannatuslista on ripustettu, kuten Ruokavinkissäkin, rautalangoilla teräsristikoiden päällä oleviin lankkuihin. Nuolen osoittamassa kohdassa näkyy, miten ripustusosa asettuu kannatuslistan varaan. Ripustusosan alapäässä ovat valaisinlinjat.

Figure 9. Terminal ceiling in an industrial shed in Vantaa. The suspension moulding is supported by wires fixed in the planks on the steel trusses, just as in the Jyväskylä grocery store case. The arrow shows how the suspension part is placed as supported by the suspension moulding. The lower end of the suspension part incorporates the light lines.

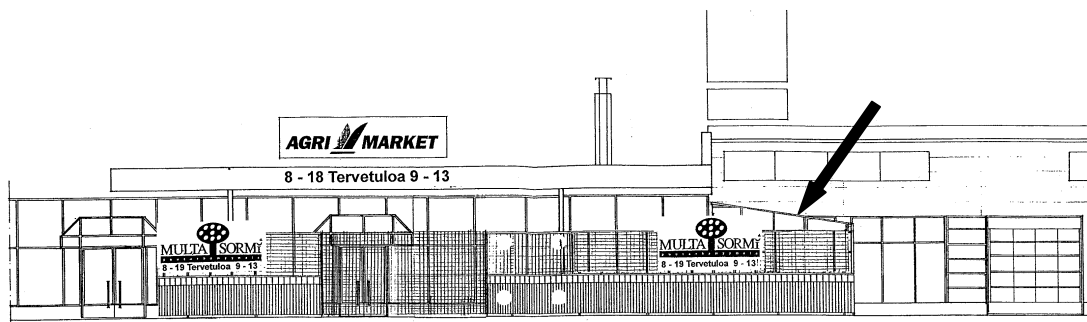
Kuva 2. Rauta- ja maatalousmyymälän julkisivu etelän suuntaan. Puutarhamyymälästä romahti sen katoksen oikeassa reunassa oleva vinokatteinen osa. Piirroksessa lisäosan leveys on noin 5 metriä. Todellinen leveys oli kuitenkin rakennuslupapiirustuksista poiketen 7,9 metriä.

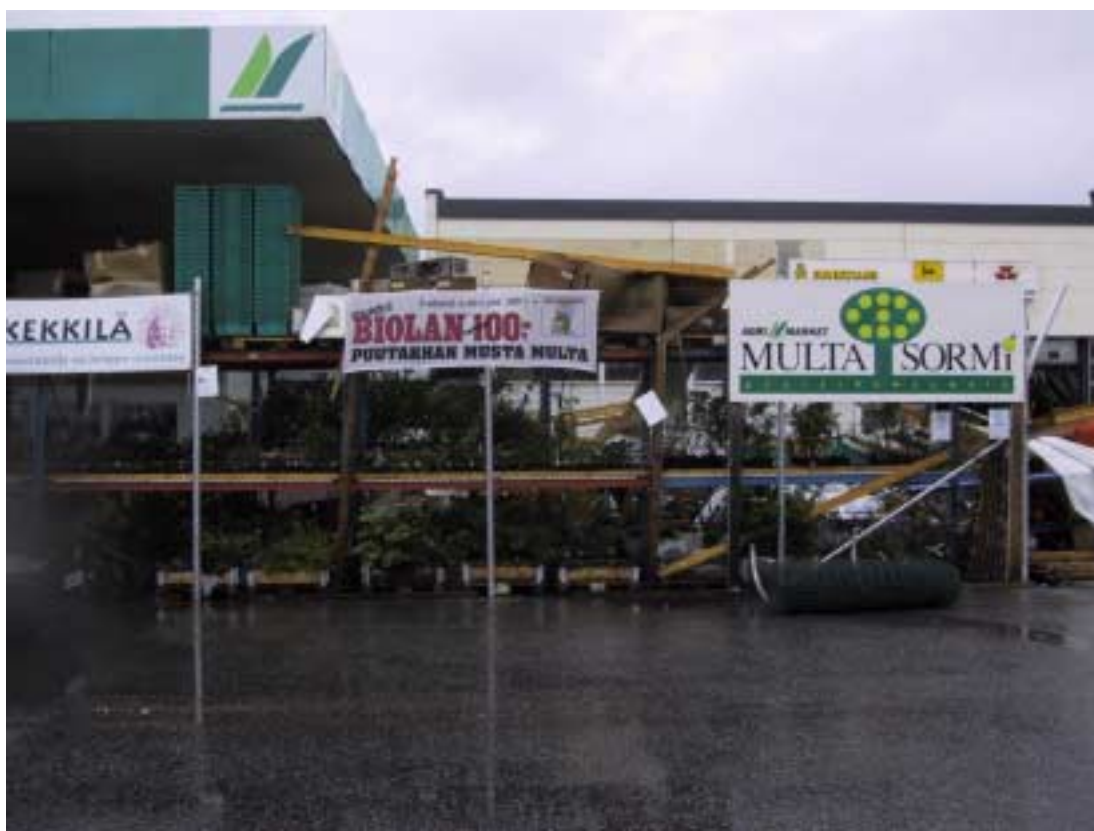
Kuva 3. Vasemmalla näkyy vihreä kiinteä katos. Tilapäinen katos oli verkkoaidan rajaaman alueen yläpuolella. Kuvassa etualalla näkyy kaksi hyllyihin kiinnitettyä kattoa kannattanutta pilaria, jotka ovat molemmat katkenneet. Oikeassa reunassa näkyy kaatuneena kolmas pilari. Katto kaatui oikealle, lähes kokonaan myyntitilan aidan ulkopuolelle. Kuvassa kaksi pilaria on katkennut juuri siitä kohdasta, josta ne olivat kiinni myymälän teräshyllyissä.

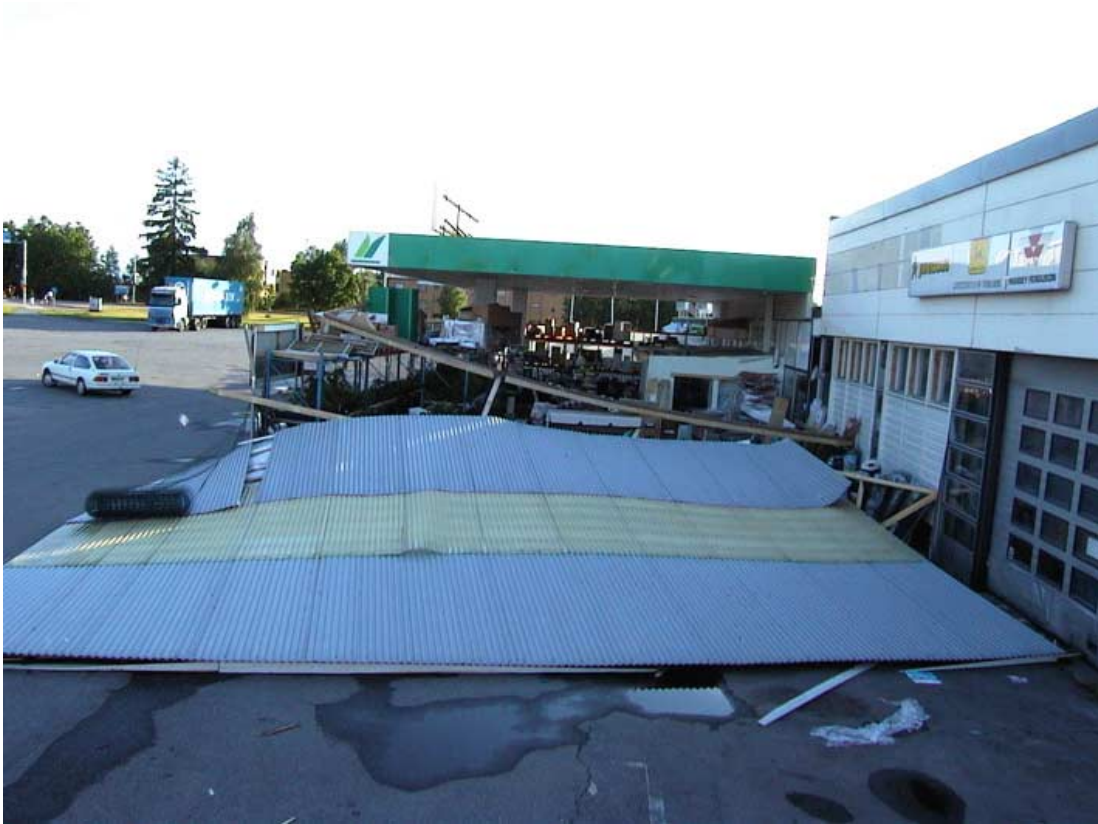
*Kuva 4. Katos, jonka katemateriaalina oli profiilipellit ja valokatteet, putosi lähes kokonaan puutarhamyymälän ulkopuolelle, myymälän varaston oven eteen.*

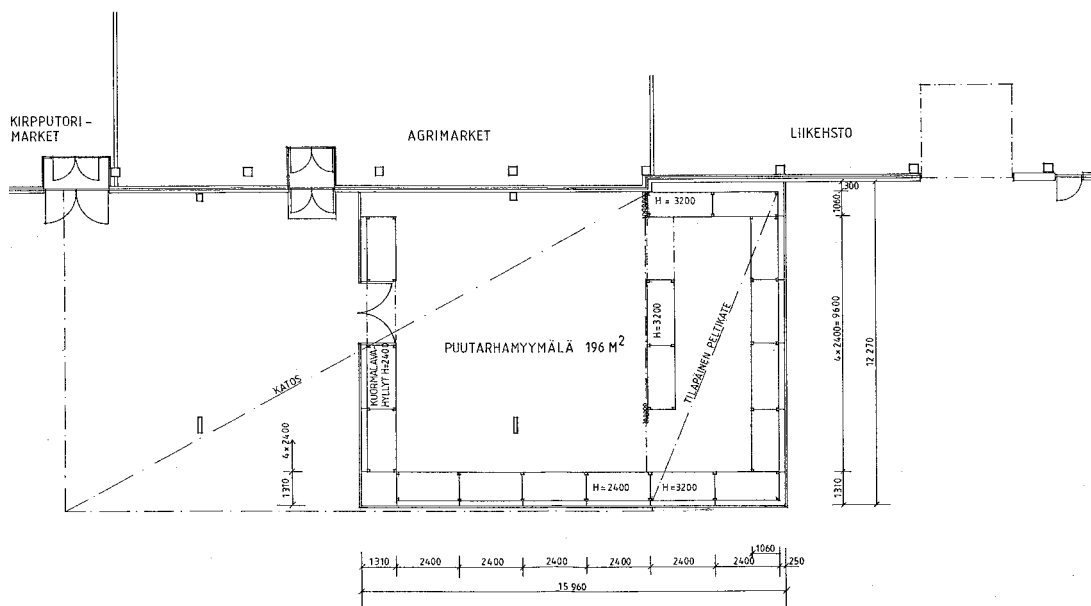
Kuva 5. Puutarhamyymälän pohjapiirros. Pistekatkoviivalla on esitetty kiinteä, tukeva-rakenteisempi katos. Romahtanut osa oli pelkästään kesäkäyttöön tarkoitettu katos, joka on merkitty kuvaan tekstillä "tilapäinen peltikate". Tästä rakennuslupapiirustuksesta poiketen tilapäisen katoksen leveys oli noin 7,9 metriä.

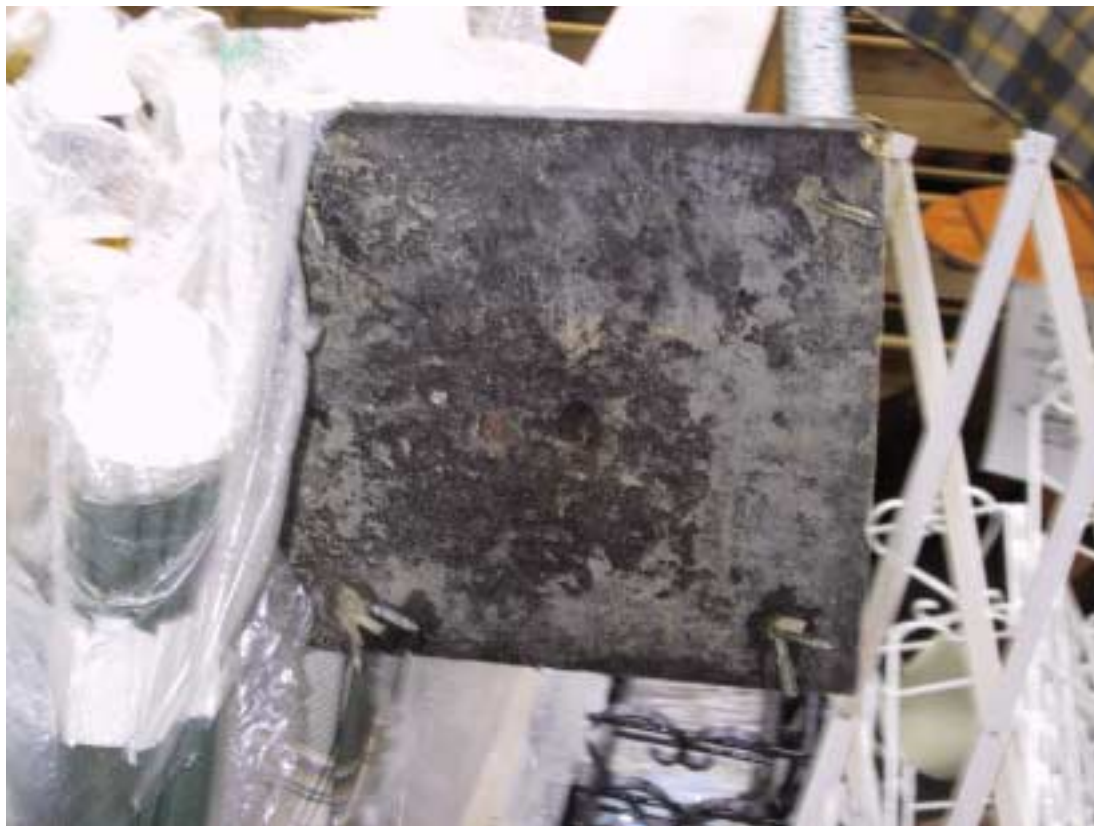
Rakenteen oleelliset puutteet olivat erittäin heikkorakenteinen pilarien ankkurointi, joka oli tehty pienillä ruuveilla pihan asfalttipäällysteeseen (kuva 6). Lisäksi katoksen pilareita oli alun perin kiinnitetty myymälän teräshyllyihin, mutta hyllyjä oli myöhemmin siirretty ja vaihdettu erilaisiin. Katoksen matalassa päädyssä olevat pilarit eivät enää hyllymuutosten jälkeen olleet kiinni hyllyissä.

Kuva 6. Pilarien ankkurointi, joka oli tehty pienehköjen vanerilevyjen ja ruuvien avulla pihan asfalttipäällysteeseen. Vanerilevyn koko oli noin 250x250 mm.

Todennäköisesti lännestä tullut ukkospuuska aiheutti vinoon katokseen itään yläviistoon suuntautuvan kuorman. Puutteellinen rakenne ei kestänyt tätä kuormaa, jolloin pilarien ankkuroinnit irtosivat ja koko katos kaatui idän suuntaan.
