## Tutkintaselostus

B 2/2003 Y

# Messuhallin katon romahtaminen Jyväskylässä 1.2.2003

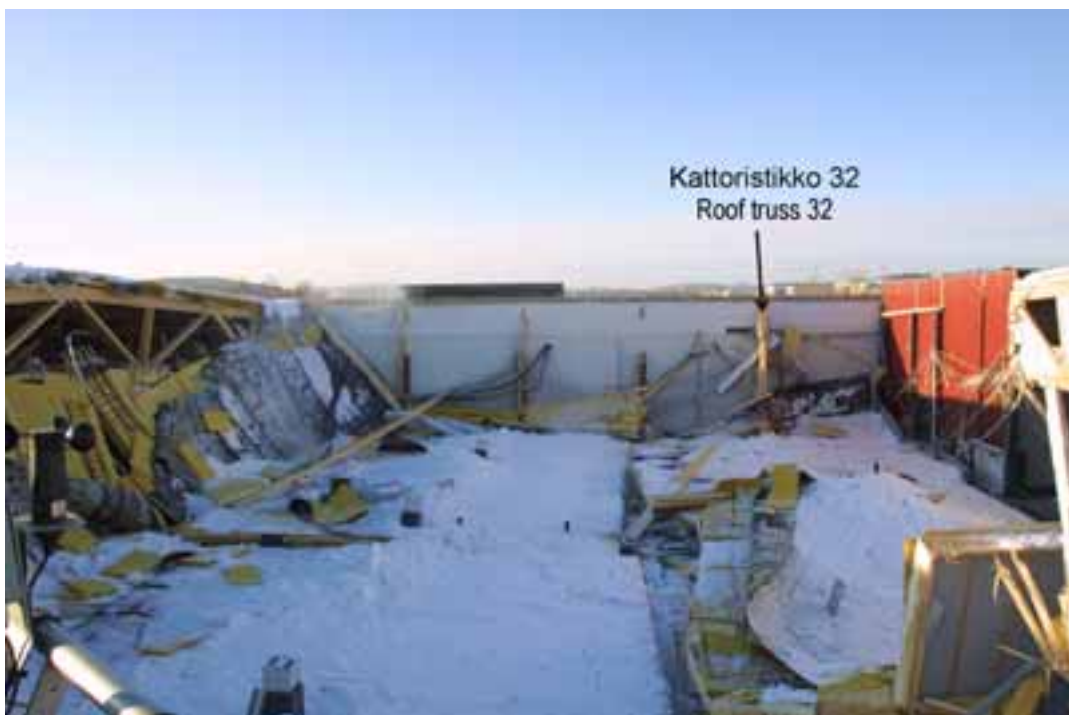
Kuva 3. Romahdusalue kuvattuna onnettomuspäivänä likimain kuvassa 2 näkyvän B3-oven suunnasta. (Kuva: Poliisin arkisto)

Figure 3. Scene of collapse at the date of the incident, as seen from the direction of the B3 door shown in Figure 2.

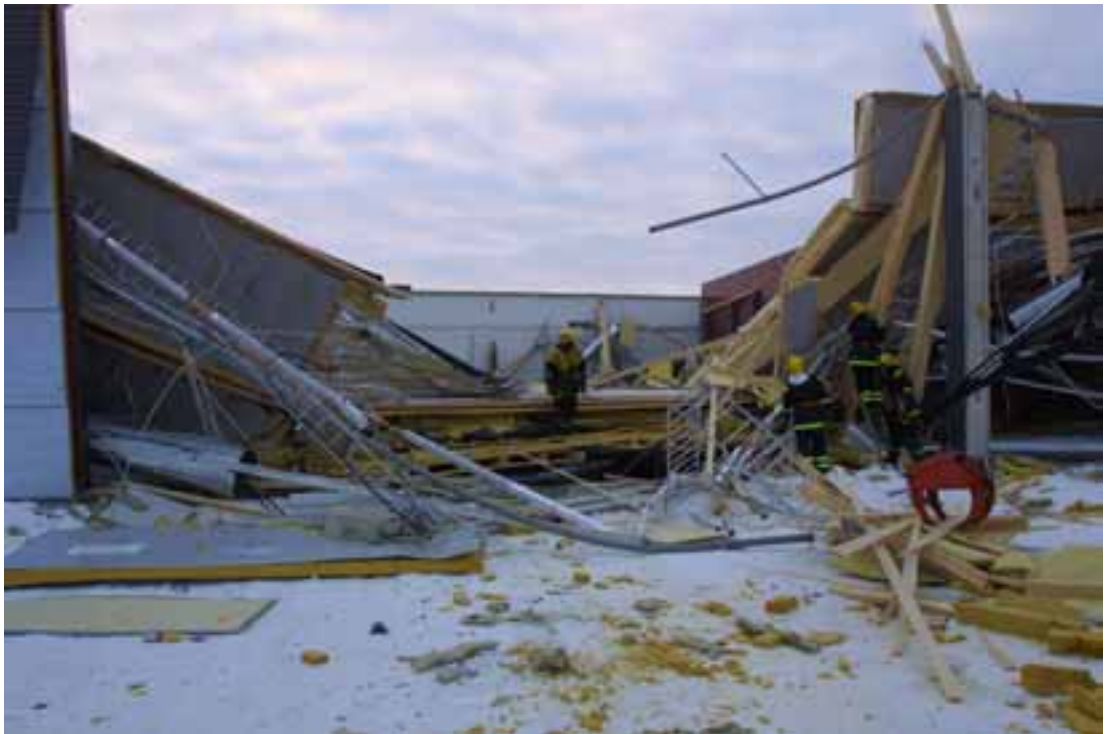
*Kuva 4. Kuva vaurioalueelta raivaustyön alkuvaiheesta. Kuva on otettu b3-oven ulkopuolella. (Kuva: Poliisin arkisto)*

*Figure 4. Site of the incident at the beginning of the clearing work. Photo taken from behind the B3 door.*

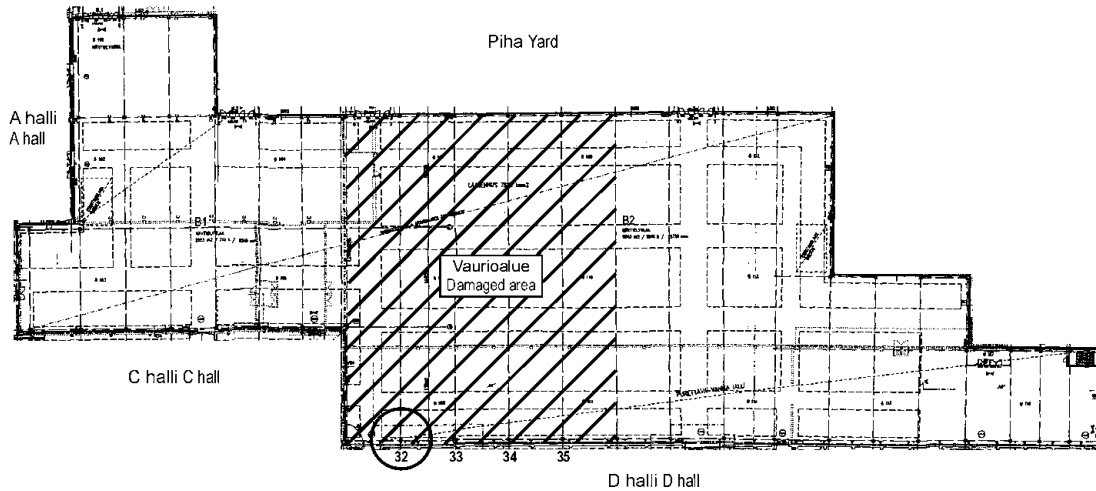
Kuva 6. B-hallin pohjapiirros. Vaurioitunut alue on merkitty kuvaan viivoituksella. Romahtaus alkoi ristikosta numero 32 ympäröidyltä alueelta.

Figure 6. Layout of B hall. Damaged area indicated by ruled section. The collapse commenced in the circled area in roof truss 32.

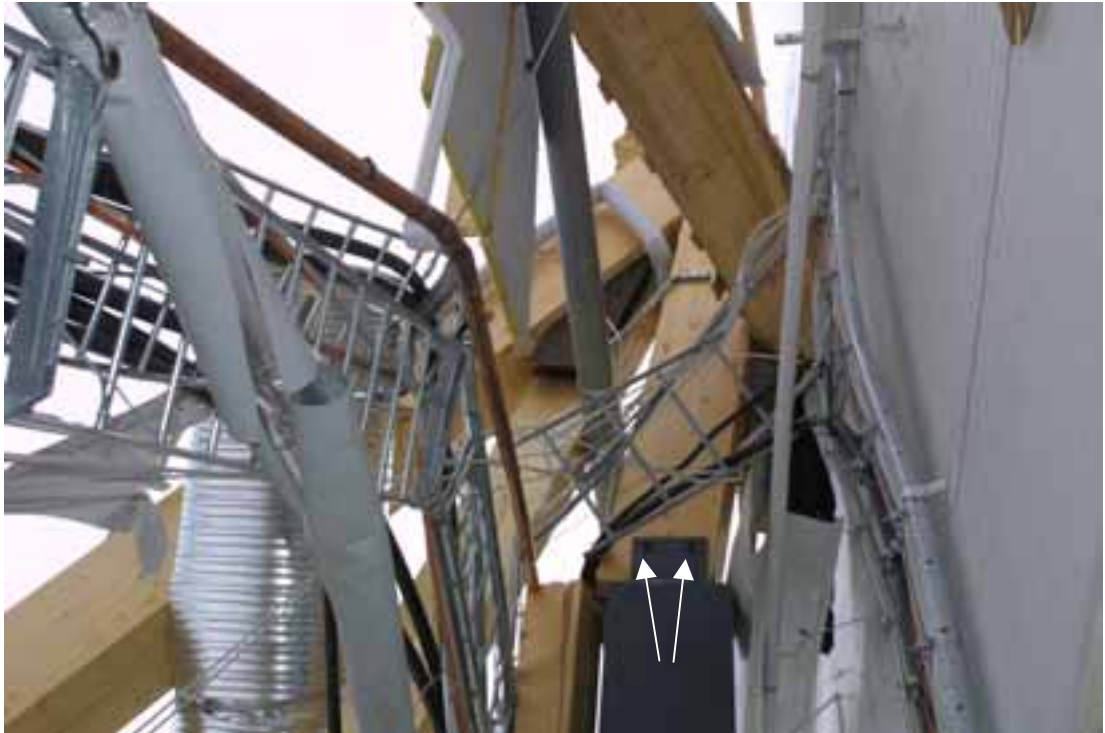
*Kuva 7. Teräsbetonipilareiden yläpäähän oli ankkuroitu teräslevystä valmistetut kiinnityskorvakkeet, joihin ristikkoparit oli kiinnitetty kahdella noin 500 mm pitkällä Ø 20 mm pultilla. Kuvassa ristikkoparin 32 se pää, jonka on todettu pettäneen ensimmäisenä. (Kuva: Poliisin arkisto)*

*Figure 7. The roof truss pairs were fixed in fastening lugs by means of two about 500 mm long Ø 20 mm bolts. The fastening lugs made of steel plate were anchored in the upper end of the reinforced concrete pillars. Photo showing the end of truss pair 32 that was discovered as having first collapsed.*

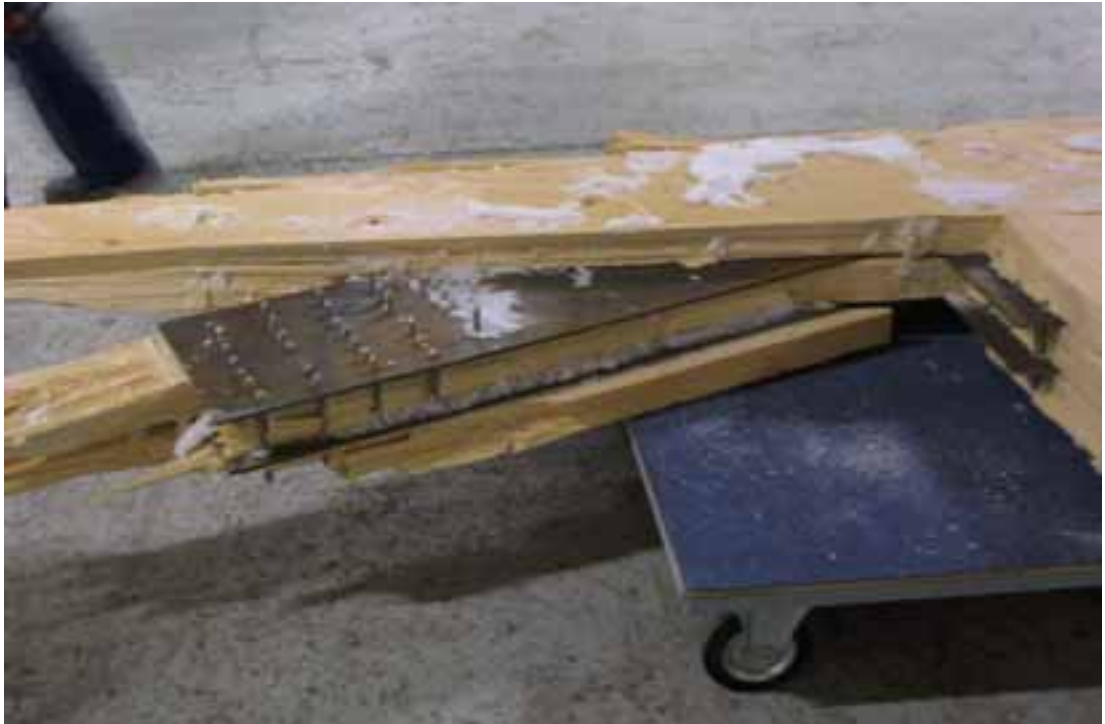
Kuva 8. Rikkoutunut tappivaarnaliitos. (Kuva: Poliisin arkisto)

Figure 8. Broken dowel joint.

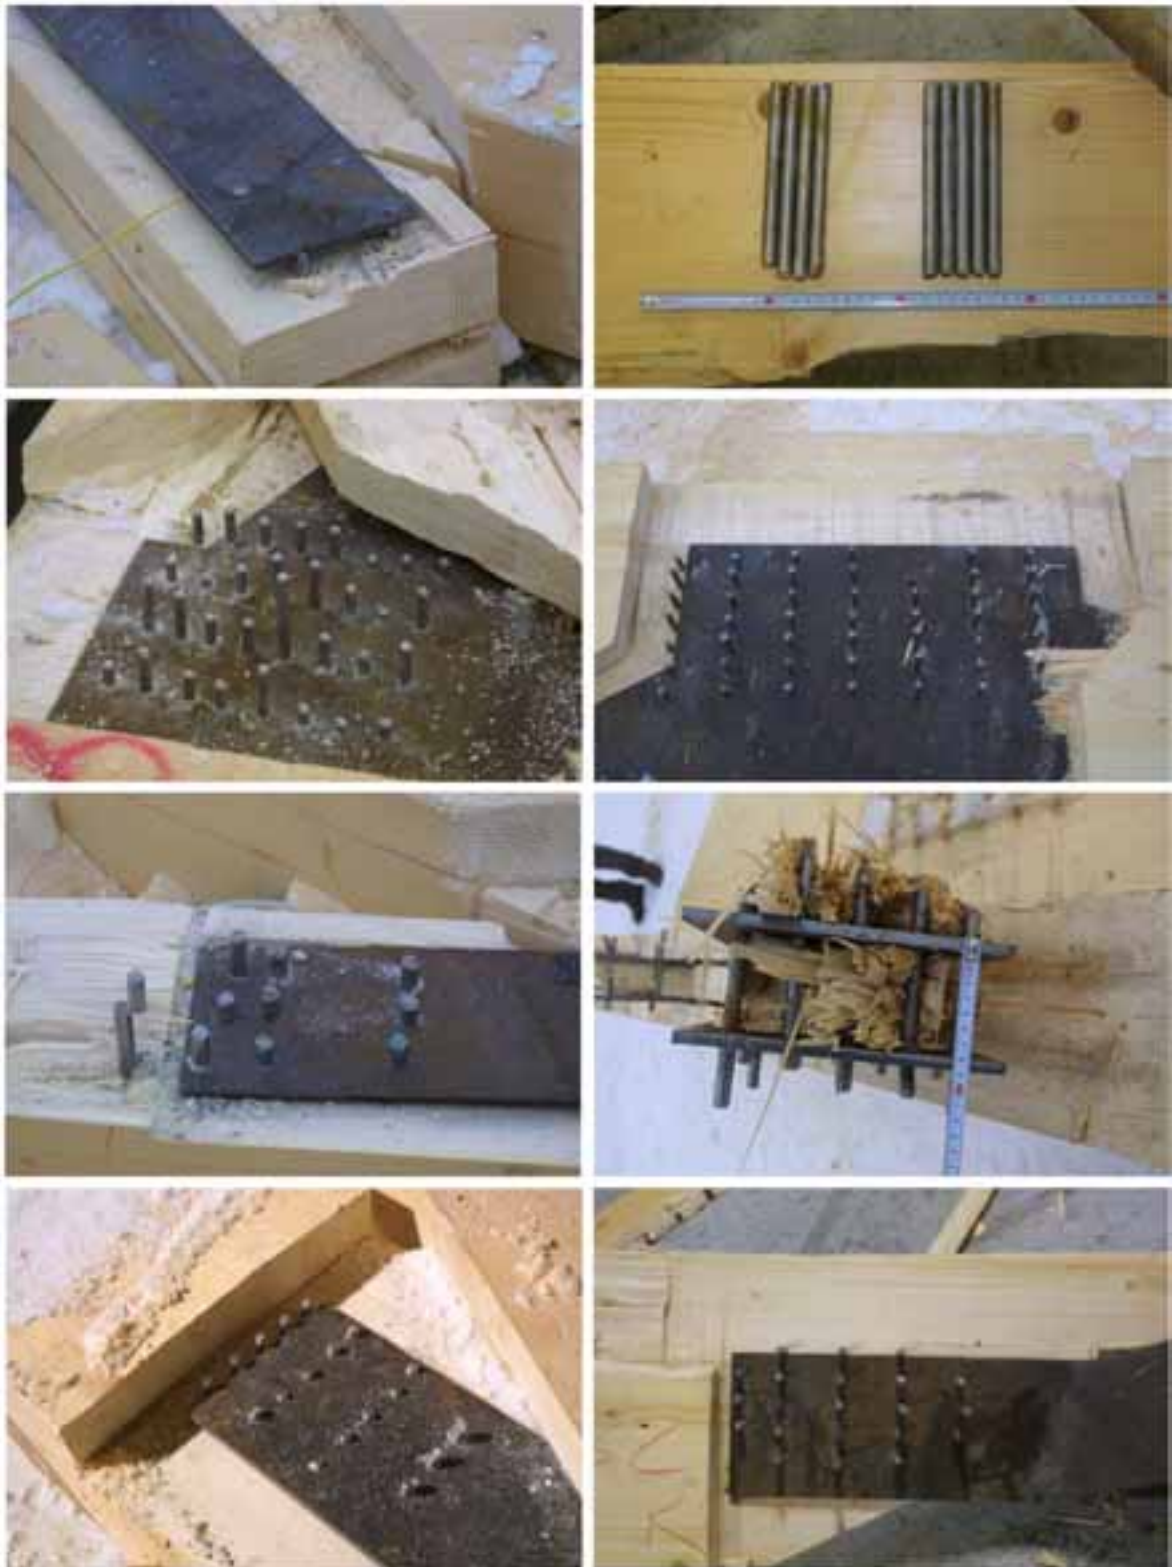
Yksittäisiä tappipuutteita oli useissa muissakin liitoksissa, mutta yhtä merkittäviä tappivaarvojen puutteita ei havaittu. Liitosten laatu vaihteli, sillä muun muassa tappivaarvojen reikien poraussyvyys vaihteli ja näin ollen tappien asema ei ollut täsmällinen. Tappien syvyysasema vaihteli suunnitellusta noin  $\pm 1,5$  cm. Poraustyössä oli havaintojen perusteella ollut ongelmia myös vaarnalevyjen kohdistamisessa, sillä joissakin kohdissa jopa usean tapin tappirivin reiät oli porattu ohi vaarnalevyn, vaikka tappien keskinäinen väli olikin suunnitelman mukainen.

Kuva 11. Kuvakooste joistakin tutkintalautakunnan avaamista tappivaarnaliitoksista, joissa oli puutteita. (Kuvat: Poliisin arkisto)

Figure 11. Series of photos of some deficient dowel joints that were opened by the investigation commission.

Tappivaarnoille poratut reiät olivat melko väljiä, koska tappeja pystyi liikuttamaan käsin vetämällä ja työntämällä. Tapin oikealla syvyydellä olosta ei tapin liikkumismahdollisuuden lisäksi voitu olla varmoja senkään vuoksi, että reikien pohjalle oli mahdollista jäädä porauslastuja. Lisäksi puutteena tappivaarnaliitoksessa oli se, että paarteisiin ja sauvoihin vaarnalevyä varten sahattujen urien leveys vaihteli ja oli monessa kohdassa useita millimetrejä vaarnalevyn paksuutta leveämpi. Myös tappivaarnojen pituus vaihteli enimmillään lähes 10 millimetriä.

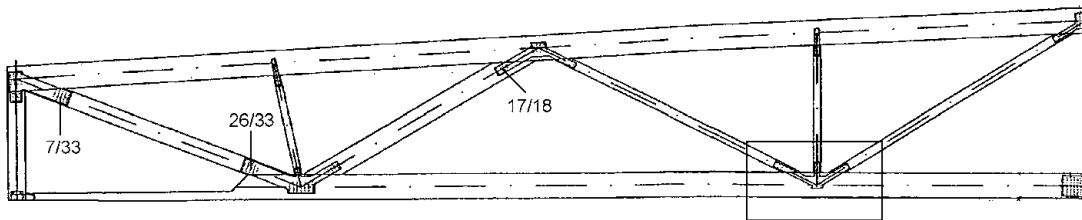
Tutkinnan alkuvaiheessa selvisi, että juuri siitä ristikosta (ristikko 32), jonka silminnäkiäjät olivat nähneet pettävän ensin, puuttui tappivaarvoja. Ristikon yläkulman vaarnalevyyn liittyvän vetosauvan liitoksessa, joka oli vaurion yhteydessä pettänyt, puuttui 26 tappivaarvaa. Suunnitelmien mukaan liitoksessa piti olla 33 tappia, mutta niitä oli liitoksessa vain seitsemän. Laskelmien perusteella katon ei olisi kyseisestä puutteesta huolimatta pitänyt romahtaa, minkä vuoksi paikatutkinnassa selvitettiin tarkemmin ristikon 32 ja muiden pettäneiden ristikoiden laatua.

Kuva 12. Ristikkolinjan 32 ristikkoparin ristikkolinjan 31 puoleisessa ristikossa havaitut tappivaarnapuutteet. Puutteita oli myös muissa ristikoissa, mutta selvästi merkittävin oli kuvan ristikon vasemmassa yläkulmassa havaittu 26 tappivaarnan puute. Esimerkiksi merkinnällä 7/33 tarkoitetaan, että liitoksessa oli 7 tappia, kun niitä suunnitelmien mukaan olisi pitänyt olla 33. Myös vaarnalevyn ohi porattu tapin reikä luettiin puuttuvaksi tapiksi. Suorakaiteella on merkitty kohta, jossa ristikon alapaarteeseen oli sahattu vaarnalevylle paikka väärään kohtaan. Ylimääräinen ura oli paikattu vanerilla.

Figure 12. Dowels discovered as missing in one truss of the truss pair of line 32. The truss in question is adjacent to truss line 31. Even other trusses displayed shortcomings, but the clearly most important deficiency were the missing 26 dowels in the upper left corner of the truss in the photo. E.g. 7/33 indicates that the joint had 7 dowels instead of the planned 33 dowels. A dowel opening drilled past the toothed retention plate was considered as a missing dowel, as well. The rectangle indicates an area erroneously sawn in the lower flange of the truss for the toothed retention plate. The superfluous slot had been patched with plywood.

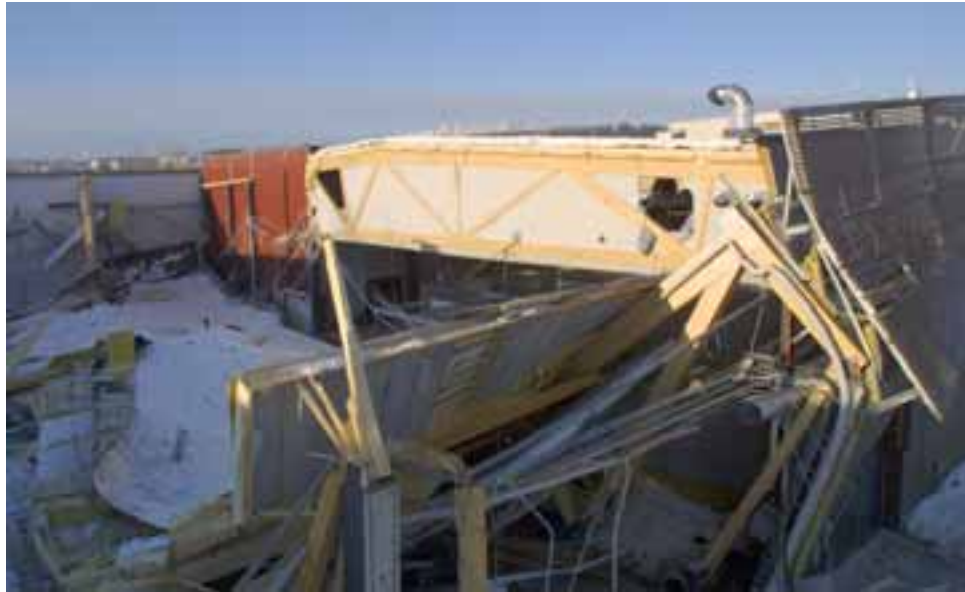
Kuvissa 13 ja 14 näkyy osa ristikoiden päistä ja pilareista onnettomuuden jälkeen. Kuvassa 13 näkyy hyvin ristikkoparin 32 tila. Kyseinen ristikko petti silminnäkijöiden mukaan ensimmäisenä.

*Kuva 13. Etualalla ristikkoparin 33 tukena ollut teräsbetonipilari. Seuraavana oikealla on sortunut ristikkolinja 32, jonka ristikkoparin päät ovat edelleen osittain pilarin päällä. Kuvassa edelleen ylhäällä oleva lyhyempi ristikko on ristikko 31. (Kuva: Poliisin arkisto)*

*Figure 13. In front, reinforced concrete pillar supporting truss pair 33. Closest to the right, the collapsed truss line 32 with the truss pair ends being still partly on the pillar. Moreover in the photo, the shorter truss higher up being truss 31.*

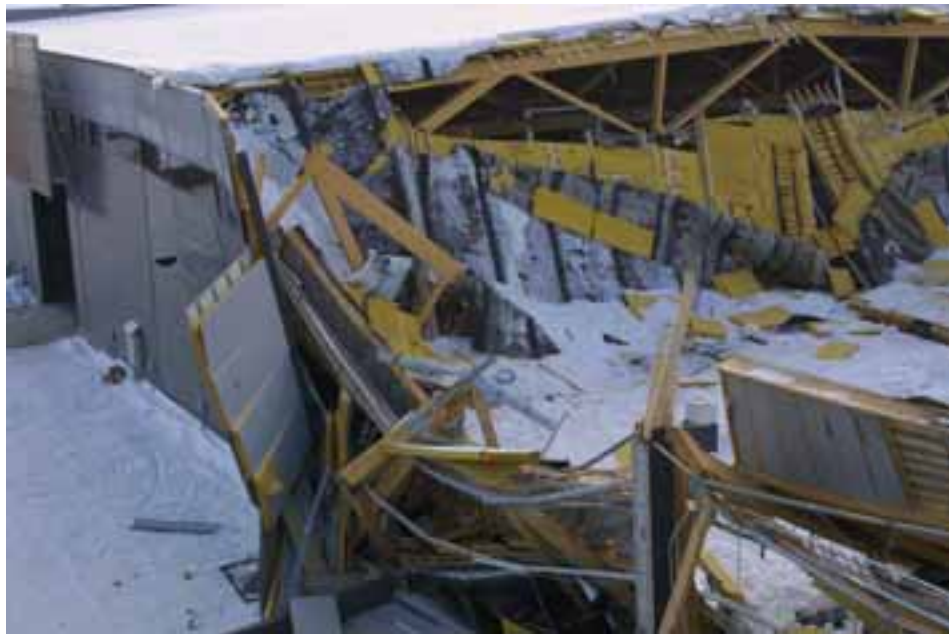
*Kuva 14. Kuvan alareunassa ristikkoparin 34 tukipilari kaatuneena. Kuvan etualalla näkyy ristikkoparin 33 ulkoseinän puoleinen pilari. Taka-alalla on ristikkoparin 35 pilarissa edelleen kiinni oleva osa sekä ylös jäänyt ristikkopari 36. (Kuva: Poliisin arkisto)*

*Figure 14. At the bottom of the photo, the buttress of truss pair 34 having turned over. In front, the exterior wall pillar of truss pair 33. In the background, a part still fastened in the pillar of truss pair 35, and truss pair 36 that did not collapse.*

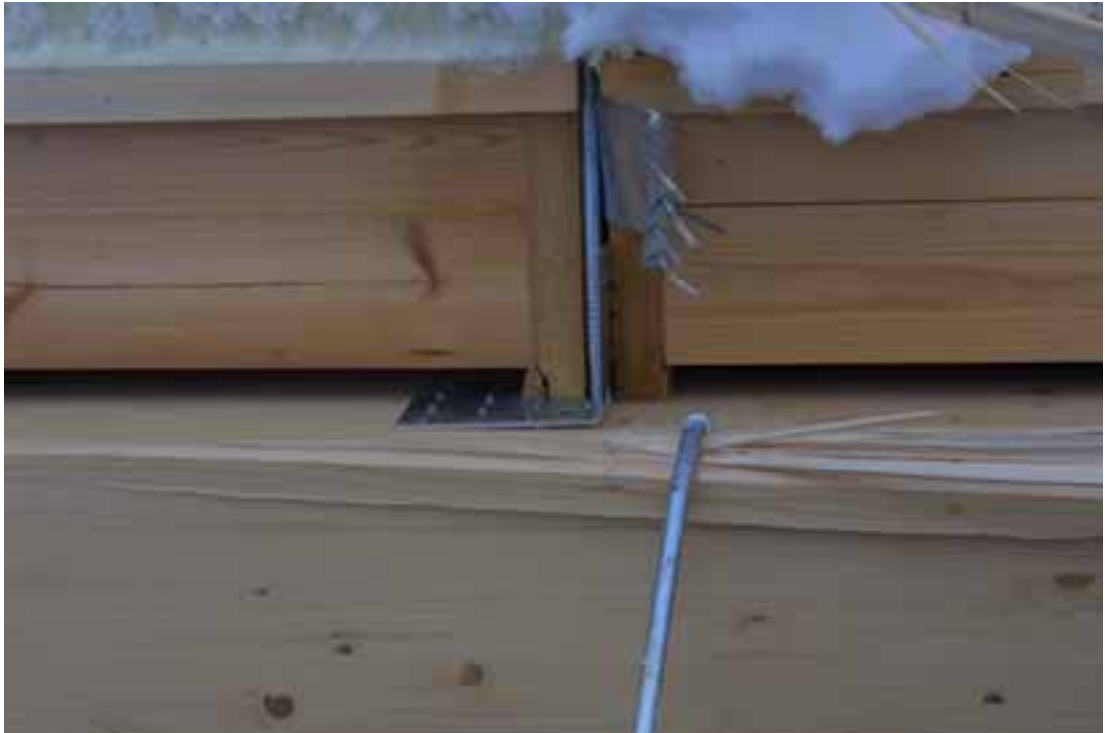
Hankalinta kattoelementtien kiinnitys oli ollut ristikkolinjalla 31, jossa lyhyemmän jännevälän vuoksi oli vain yksi ristikko. Kun kattoelementtien jatkoskohta tuli vain yhden ristikon päälle, ei kiinnittämiseen ollut yhtä paljoa tilaa kuin ristikkoparin kohdalla. Lisäksi hankaluuksia aiheutti se, että hallin kapeammassa osassa käytettiin 12 mm kapeampi-paarteista kattoelementtiä, jolloin elementin leveydessä oli 24 mm ero ristikon eri puolilla. Elementit oli tällä kohtaa kiinnitetty samoilla asennuskulmilla, mutta yhtä asennuskulmaa oli käytetty kahden elementin kiinnittämiseen. Räystäään lähellä elementtien leveysero oli kertaunut jo niin paljon, että kiinnittäminen pitkittäissuunnassa ei suorilla naulauslevyillä onnistunut ollenkaan. Naulauslevyjä oli jo lähellä harjaakin jouduttu taivuttamaan, jolloin levyillä ei ollut suunniteltua vetokapasiteettia. Hankaluuksia tuli myös siitä, kun elementit jäivät ristikon yläpaarten kapeuden vuoksi vain vähän yläpaarten päälle. Siitä kohdasta elementit olivatkin luiskahtaneet kattovaurion sattuessa pois ristikon päältä.

*Kuva 15. Ristikön 31 yläpaarteen päälle tulevat kattoelementit olivat hiukan eri levyisiä, joten niiden kiinnitys tuotti ongelmia. Kuvaussuunnan puoleinen kattoelementti on pudonnut kattovaurion yhteydessä pois ristikön päältä. (Kuva: Poliisin arkisto)*

*Figure 15. The roof elements mounted on the top beam of truss 31 featured slightly varying widths, and therefore their fastening had been somewhat problematic. In connection with the collapse, the roof element shown in the shooting direction dropped off the truss.*

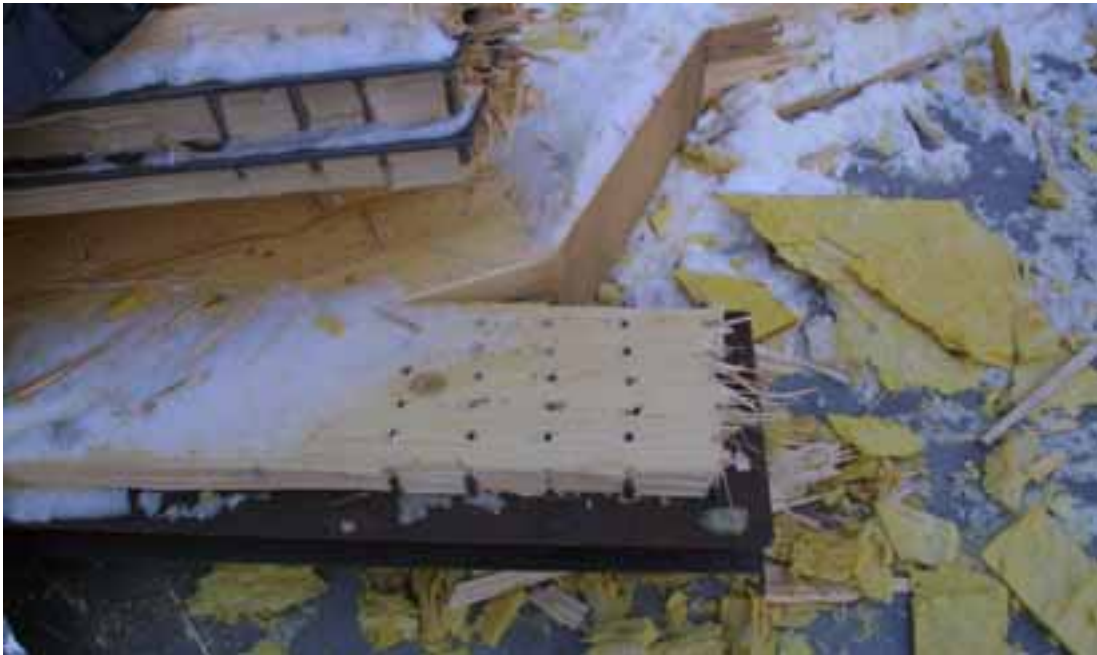
Lohkeamismurrolla ymmärretään puun murtumista liitosalueelta siten, että puusta murtuu pala liitinalueen ulkoreunoja pitkin (kuva 17). Tällaista murtumistapaa ei ollut otettu suunnitteluajankohtana voimassa olevissa normeissa huomioon.

Kuva 17. Tappivaarnaliitos, joka on murtunut lohkeamalla puuosasta uloimman tappirivin kohdalta. (Kuva: Poliisin arkisto)

Figure 17. Dowel joint displaying a cleavage fracture in a timber part in the outer dowel row.

11. Lohkeamismurtumisella tarkoitetaan vetoliitoksen sellaista vaurioitumistapaa, jossa puu lohkeaa tappivaarna-alueen uloimpia tappirivejä myöden. Paikkatutkinnassa kyseinen vaurioitumistapa havaittiin useassa liitoksessa.

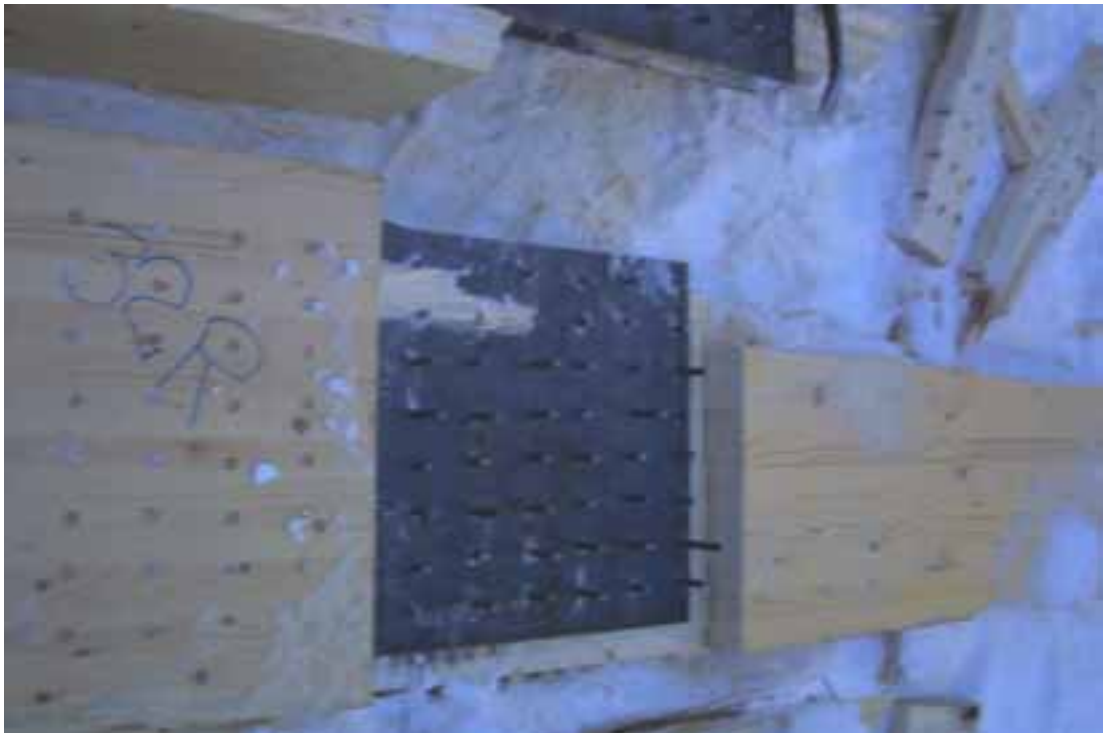
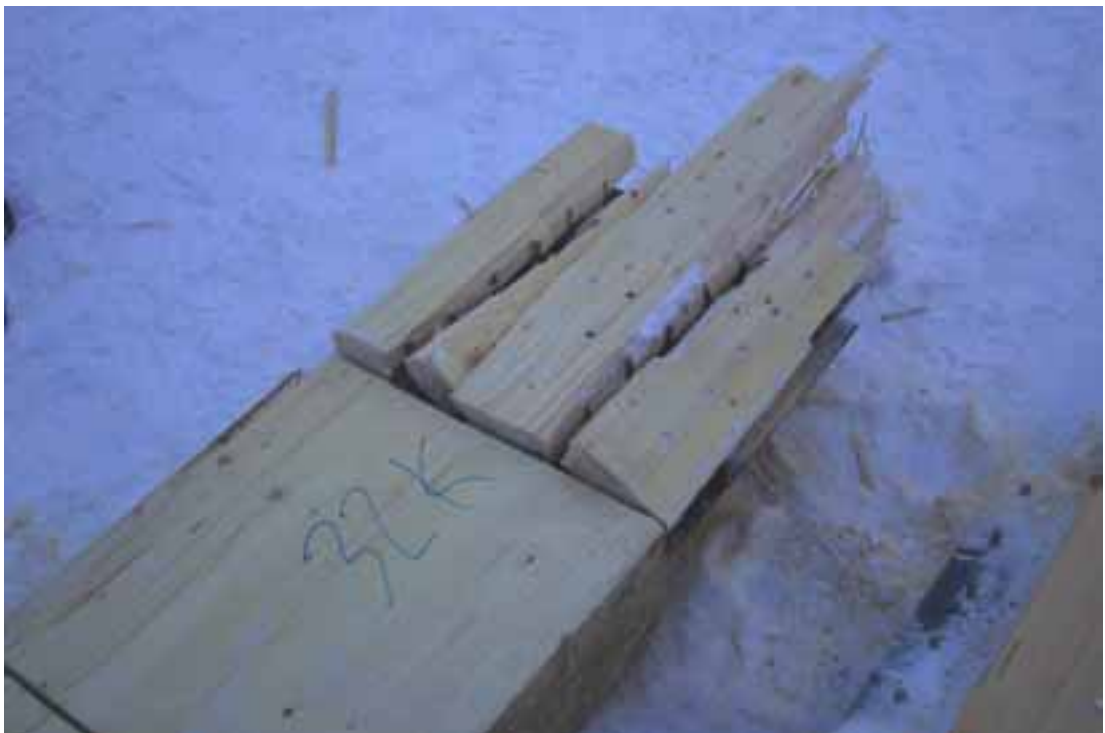
*Kuva 20. Ristikkoparin 32 alapaarteen jatkokset, jotka oli tehty työmaalla. Liitokset eivät olleet pettäneet onnettomuudessa. Alemmassa kuvassa puu on rikkoutunut ristikon lattialle putoamisen seurauksena. (Kuva: Poliisin arkisto)*

*Figure 20. Tie beam of truss pair 32, with its splices made at the site. The joints did not collapse in the incident. As resulting from the falling down of the truss on the floor, the wooden part had broken.*

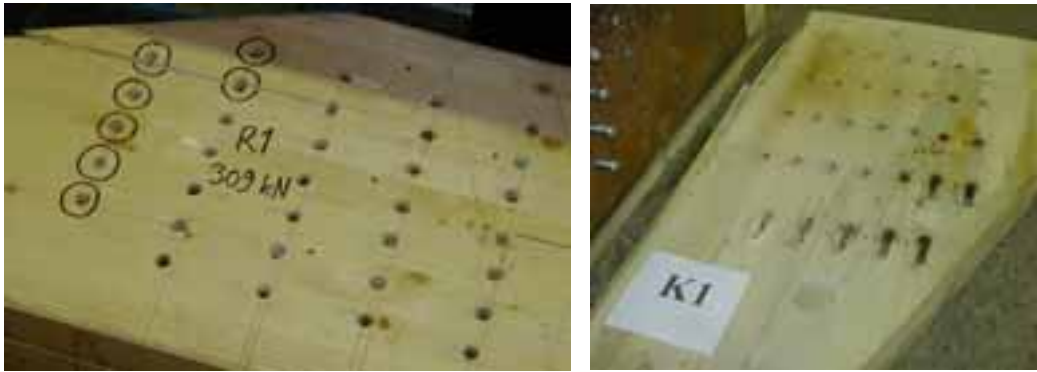
Kuva L8. Vetokokeiden murtotavat.

Taulukossa L2 on esitetty saadut koetulokset. Murtotavat ilmenevät kuvasta L8. Koekappale R1 murtui siten, että siihen tuli halkeama peräkkäisten pulttien välille ja koekappale K1 murtui siten, että vaarnatapid painuivat puuhun toisella reunalla, koska liitos oli työvirheen vuoksi epäkeskeinen.
