## **LIITE 6**

## Happilinjän pääsulkuventtiilin virtauskokeet

Tilaaja: Onnettomuustutkintakeskus

| Toimeksiantaja/rahoittaja ja tilaus pvm/nro<br><b>Onnettomuustutkintakeskus 4.5.2004</b> | | Raportin numero<br><b>TUO57-044604</b> | | |

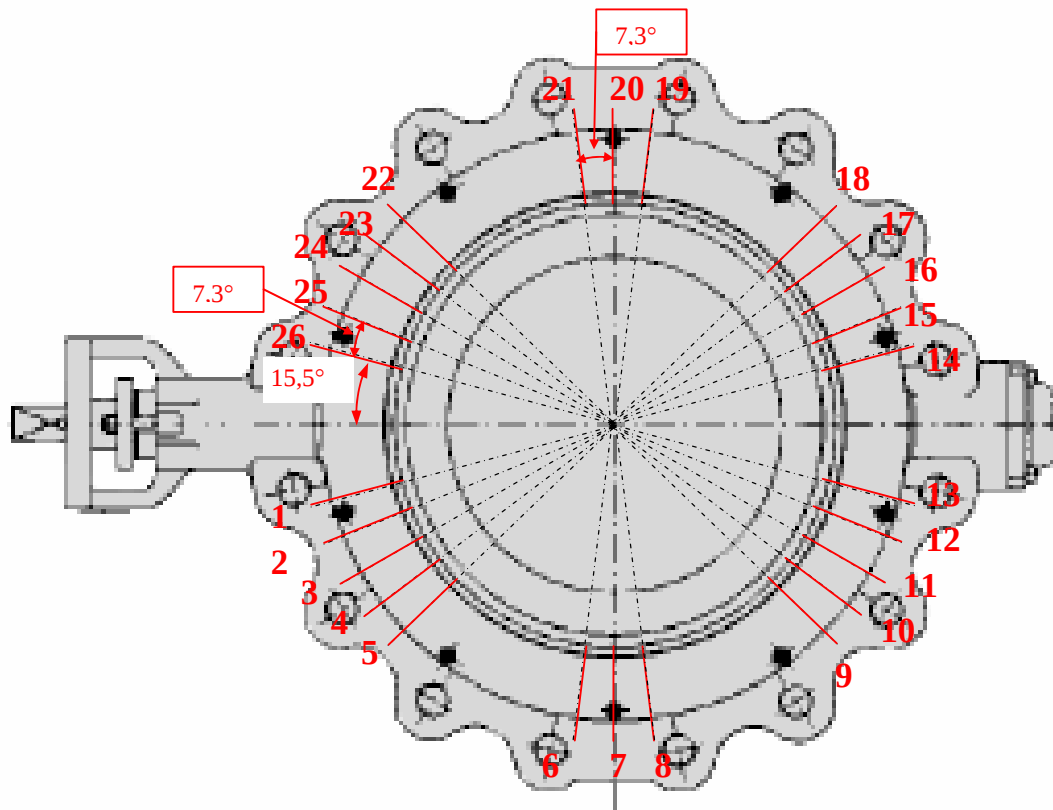
Kuva 8 Termoelementtien paikat alhaalta päin (tulovirtauksen puolelta) katsottuna. Venttiililautasen alareuna kääntyi tulovirtaukseen päin (kohti katsojaa), jolloin keskilinjan alapuoliset termoelementit ovat ikään kuin virtauksen alapuolella venttiililautaseen nähden. Termoelementit 1,3,6,7,8,9,11,13,14,15,16,17,19 ja 25 vioittuivat venttiilin asennuksen yhteydessä.

Ennen kokeita todettiin, että osa termoelementtien johdoista oli vaurioitunut venttiilin asennuksen yhteydessä. Ehjiä termoelementtejä todettiin kuitenkin olevan riittävän kattavasti tiivisteiden lämpötilojen määrittämiseksi eri puolilla tiivistettä.

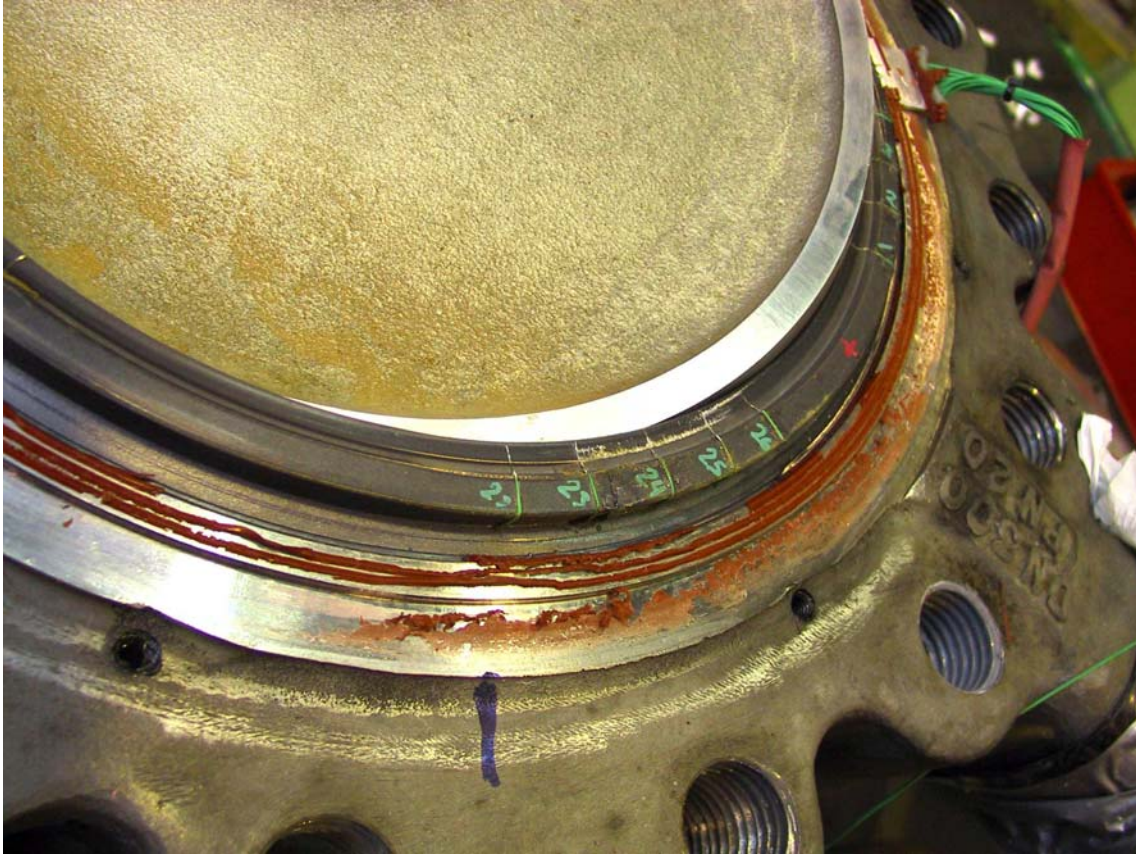
Kuva 10 Termoelementit 22 - 26 tiivisteessä. Tiivisteen kiinnitysrengas on irrotettu kokeiden jälkeen.

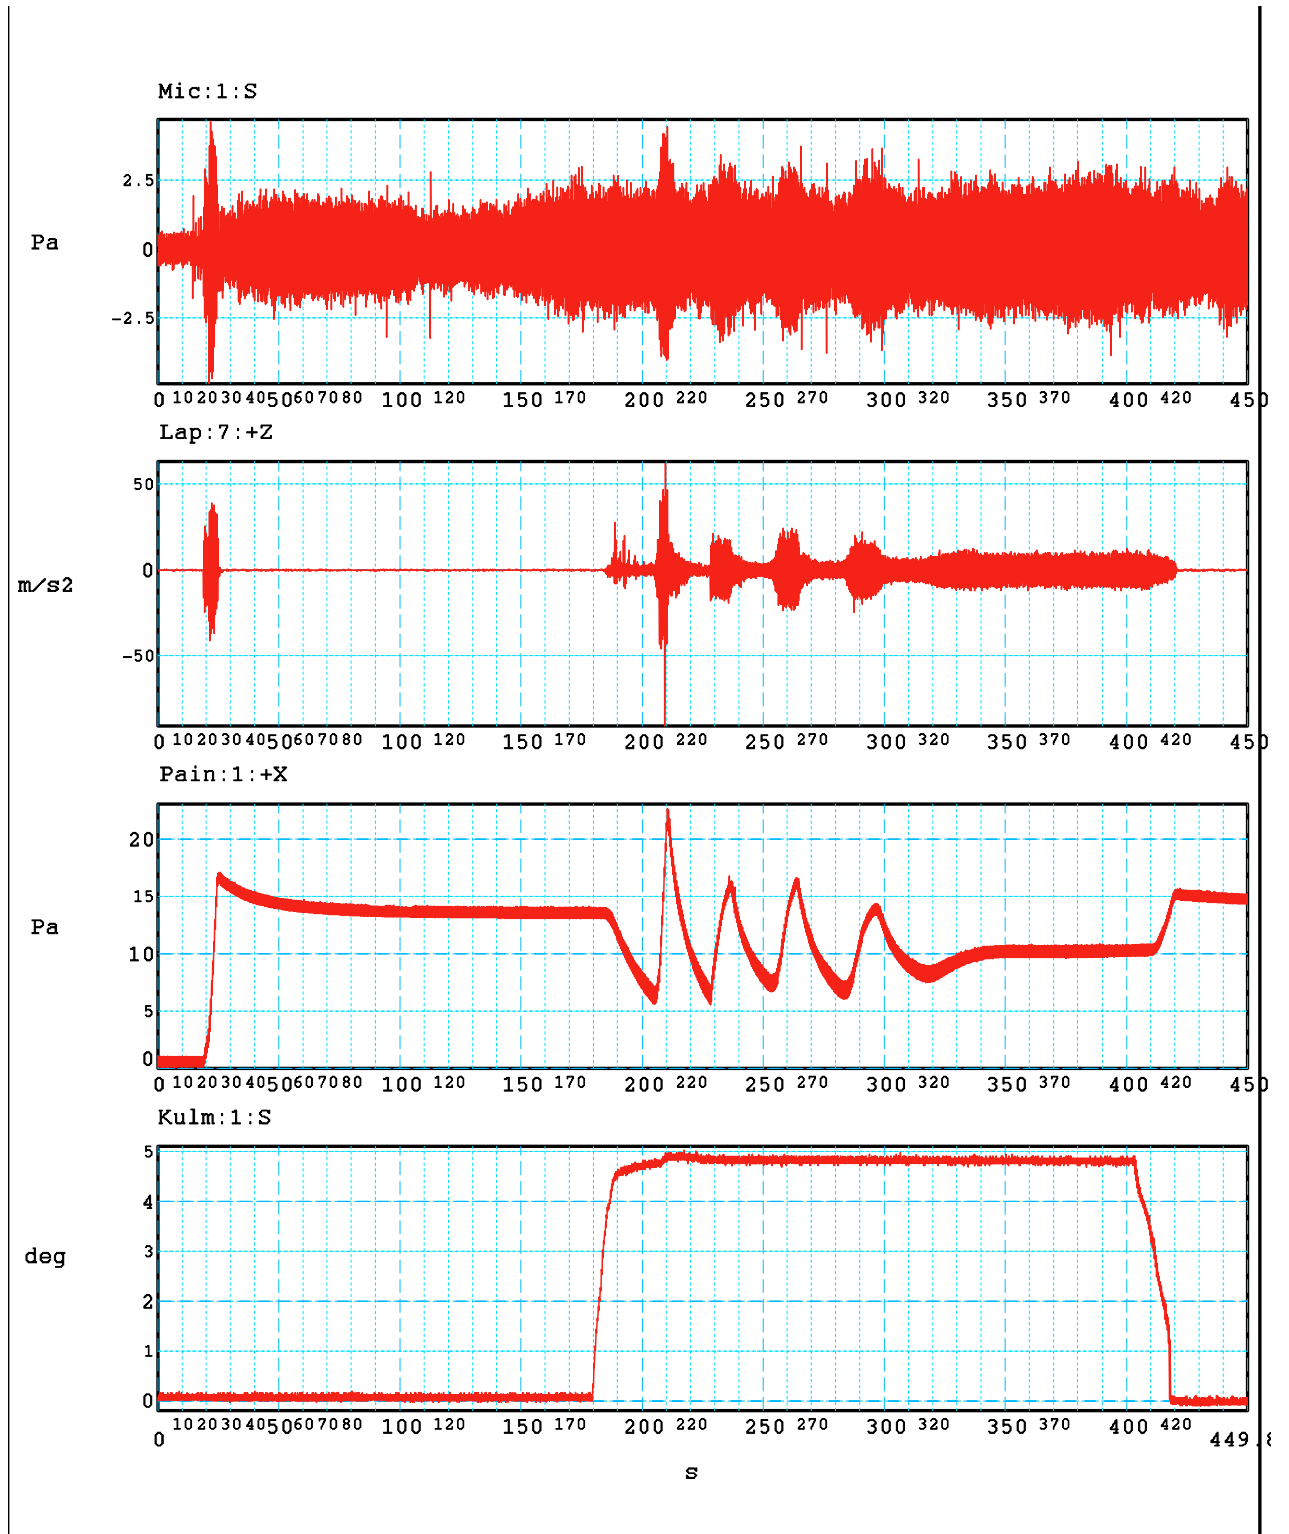
Ensimmäisen kokeen kuvasta 11 havaitaan, että venttiili on alkanut päästämään ilmaa lävitseen noin  $4,5^\circ$  avautumiskulmalla. Tämän jälkeen säätöventtiili on pyrkinyt pitämään paineen vakiona, mutta paine on heilahdellut huomattavasti säädön puutteista johtuen kunnes on saavuttanut vakiotilan. Samaa säädön aiheuttamaa heilahtelua on havaittavissa myös muiden kokeiden painesignaaleissa.

Kuva 11 Ajo 1, aikahistoriat. Ylimpänä mikrofonin signaali, sen alla venttiililautasen kiihtyvyys (7Z), paine ennen tutkittavaa venttiiliä ja venttiilin kulma-asento asteina.

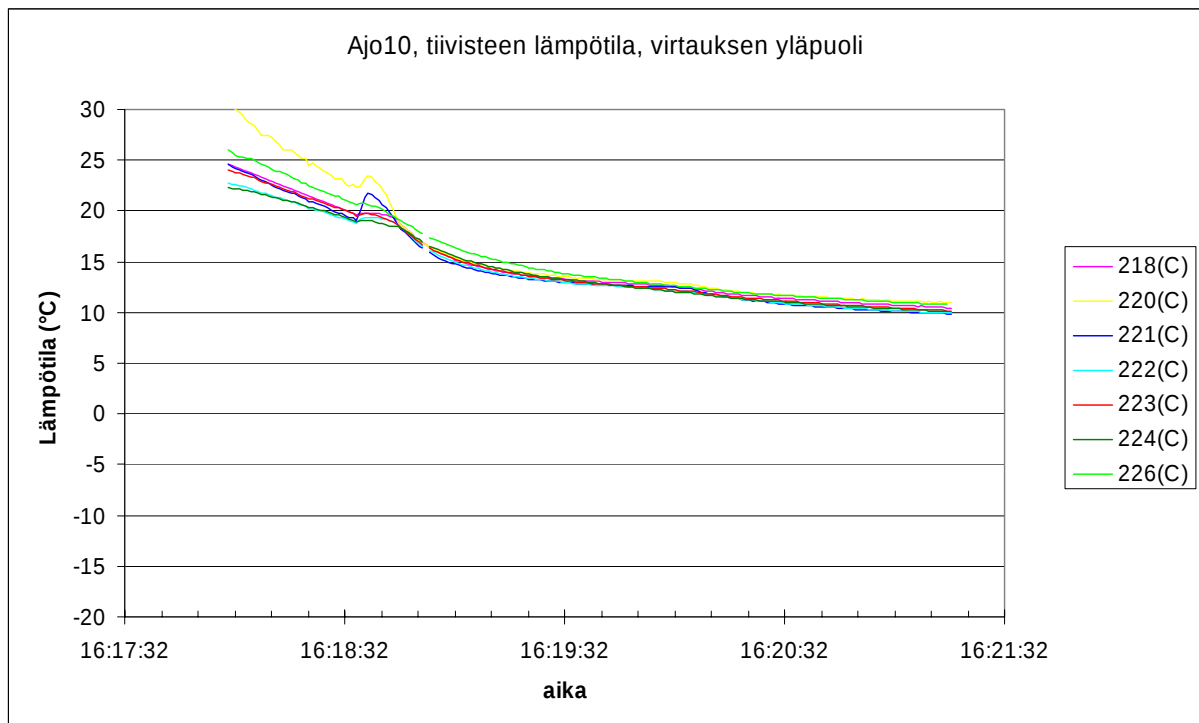
Kokeen "Ajo10" lämpötilojen signaaleista (Kuva 18) nähdään, että ennen varsinaisen mittauksen alkamista lämpötilat olivat käyneet hieman korkeammalla kuin muissa kokeissa. Tämä johtuu todennäköisesti siitä, että ennen mittauksen aloittamista paine nostettiin 40 bar:iin melko nopeasti tutkittavan venttiilin takana sen ollessa vielä kiinni, jolloin lämpötilat myös nousivat paineen mukana kuten muidenkin kokeiden aikana. Lämpötilat laskivat tämän kokeen aikana kuitenkin lähes ympäristön lämpötilan tasalle.

Kuva 18 Ajo 10, virtauksen yläpuolisten termoelementtien lämpötilojen aikahistoriat. Kuvaajien otsikot viittaavat termoelementtien numeroihin (esim. 218 viittaa numeroon 18).

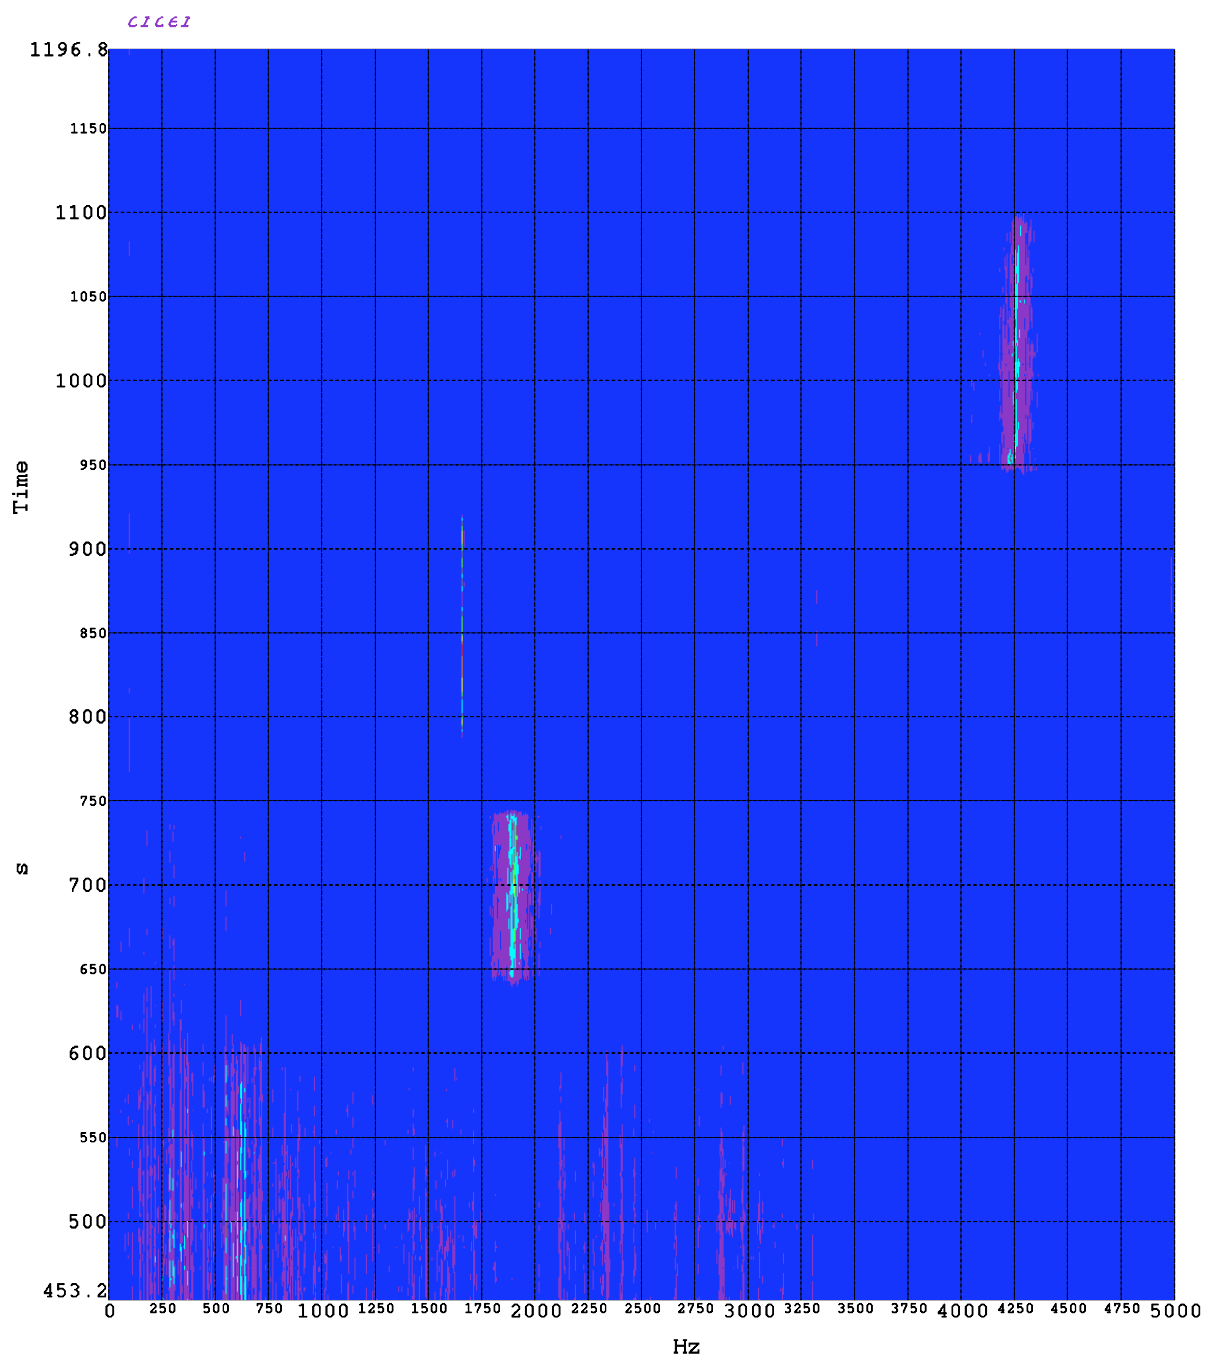
Kokeen "Ajo6" aikana testattava venttiili saatiin värähtelemään siten, että mikrofonin signaalissa ja myös kiihtyvyyssignaaleissa havaittiin selviä resonansseja. Nämä kohdat on merkitty nuolilla kuvaan 15. Signaalien taajuussisällön selvittämiseksi aikahistorioista laskettiin spektrikarttoja. Spektrikartoista nähdään signaalin taajuussisällön kehittyminen ajan funktiona. Kuvassa 19 näkyy äänenpaineen signaalin spektrikartta tämän kokeen ajalta. Kuvassa pystyakselina on aika ja vaaka-akselina taajuus. Kuvasta on selvästi havaittavissa kolme resonanssialuetta 650-750 s, 800-900 s ja 950-1100 s välisillä ajanjaksoilla. Taajuudet ovat noin 1900 Hz, 1660 Hz ja 4250 Hz.

Kuva 19 Mikrofonin signaalin spektrikartta kokeessa "Ajo 6".

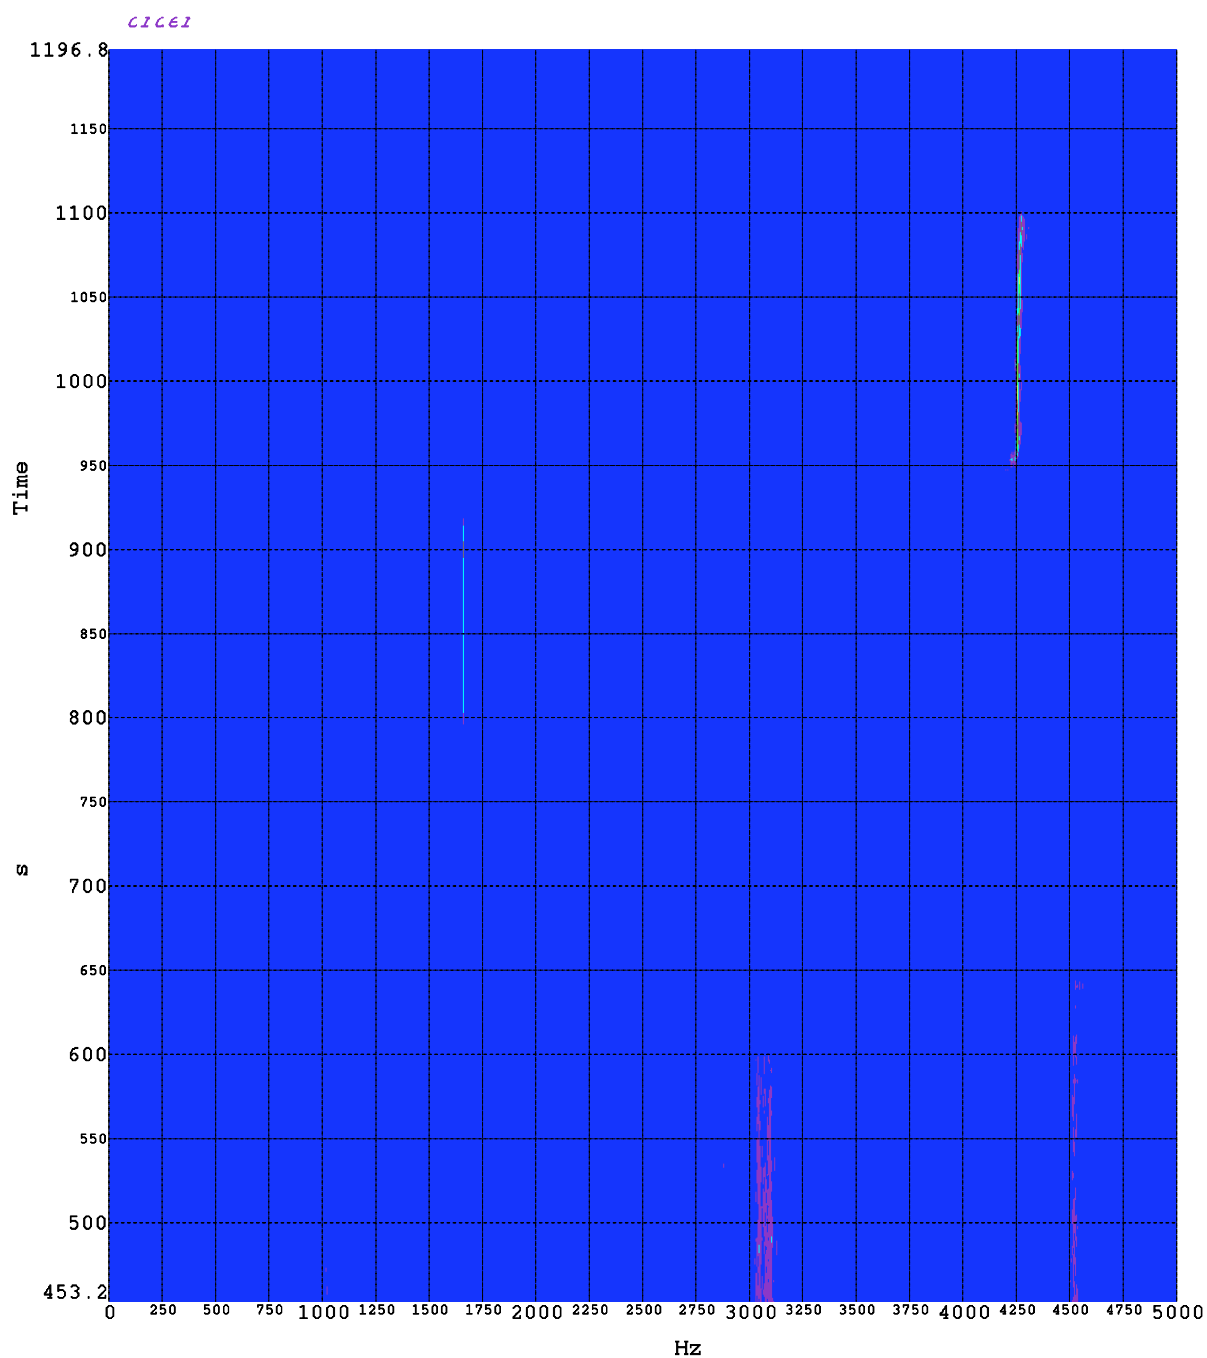
Kuvassa 20 on vastaava spektrikartta venttiililautasen kiihtyvyydestä. Kuvassa nähdään kaksi erittäin kapeata resonanssialuetta samoilla ajankohdilla ja samoilla taajuuksilla. Sen sijaan ensimmäistä resonanssia 650-750 s välisellä alueella ei ole havaittavissa, jolloin tätä voidaan pitää jonkun muun kuin tutkittavaan venttiiliin liittyvänä resonanssina.

Kuva 20 Venttiililautasen kiihtyvyyden signaalin spektrikartta kokeessa "Ajo 6".

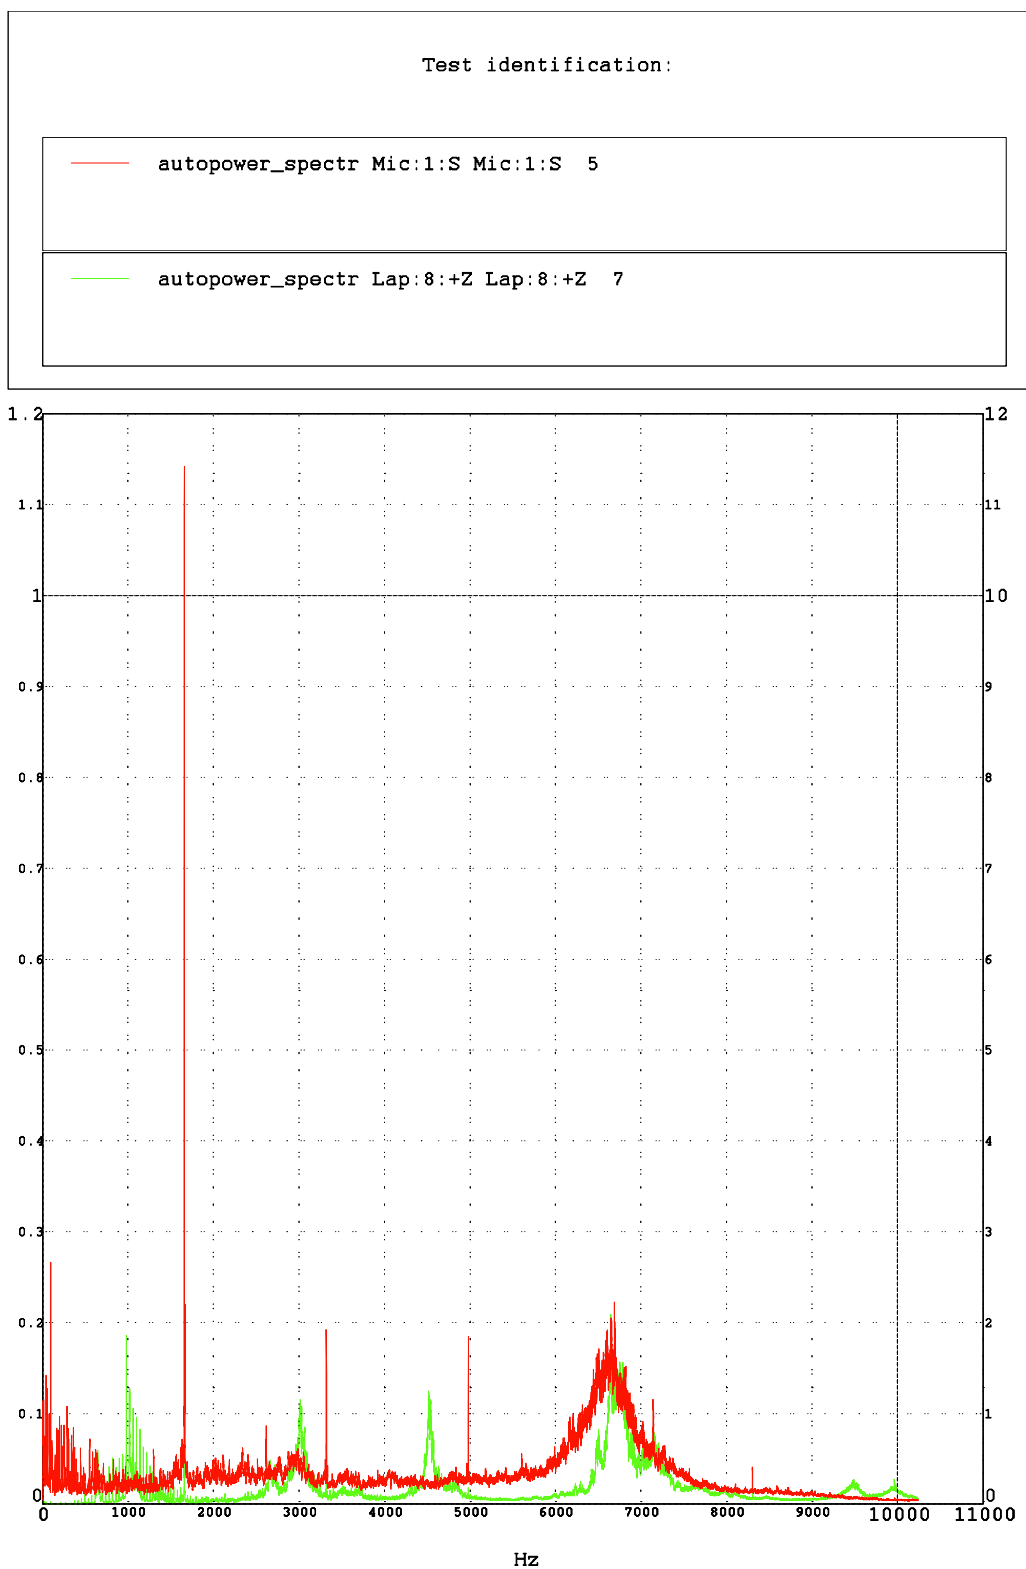
Toisen resonanssin kohdalta, jossa paine oli noin 11,7 bar, laskettiin spektri myös keskiarvostamalla noin 100 s. ajalta. Keskiarvostettu autospektri äänenpaineelle ja venttiililautasen kiihtyvyydelle on esitetty kuvassa 21. Venttiilin rungon mittapisteiden kiihtyvyyksiä tarkastelemalla havaittiin, että venttiilin rungossa oli yhtä suuri kiihtyvyydestaso tällä taajuudella venttiililautasen pinnan normaalin suuntaan kuin venttiililautasessakin. Tämä resonanssi ei siis ole pelkästään venttiililautasen resonanssi, vaan siinä on mukana erittäin vahvasti myös koko venttiilin runko. Kuvassa 22 on esitetty venttiililautasen ja venttiilin rungon signaalien autospektrit integroituna siirtymiksi. Tästä nähdään, että siirtymät tällä taajuudella ovat erittäin pieniä (noin 0,08  $\mu\text{m}$ ).

Kuva 21 Ajo 6, paine ~11,7 bar. Mittapisteen 8 kiihtyvyyden amplitudi 1660 Hz kohdalla on noin  $8 \text{ ms}^{-2}$  (ei näy resonanssiinkin kapeuden vuoksi mikrofonin autospektrin alta).

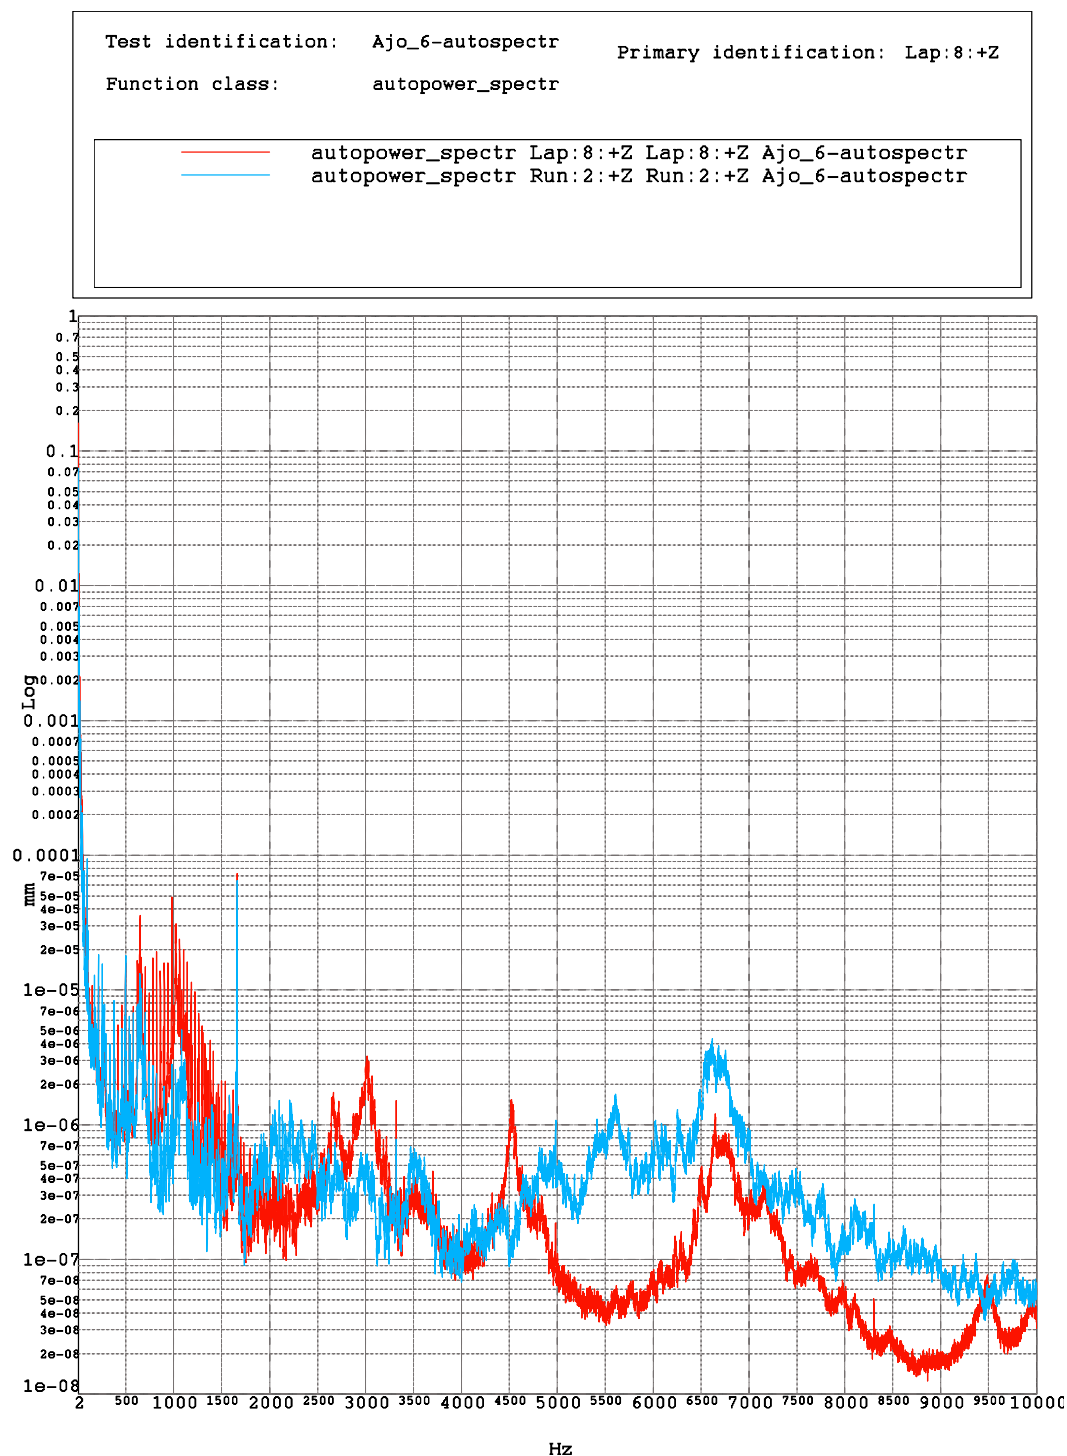
Kuva 22 Ajo 6, paine ~11,7 bar. Venttiililautasen ja venttiilin rungon siirtymien autospektrit.

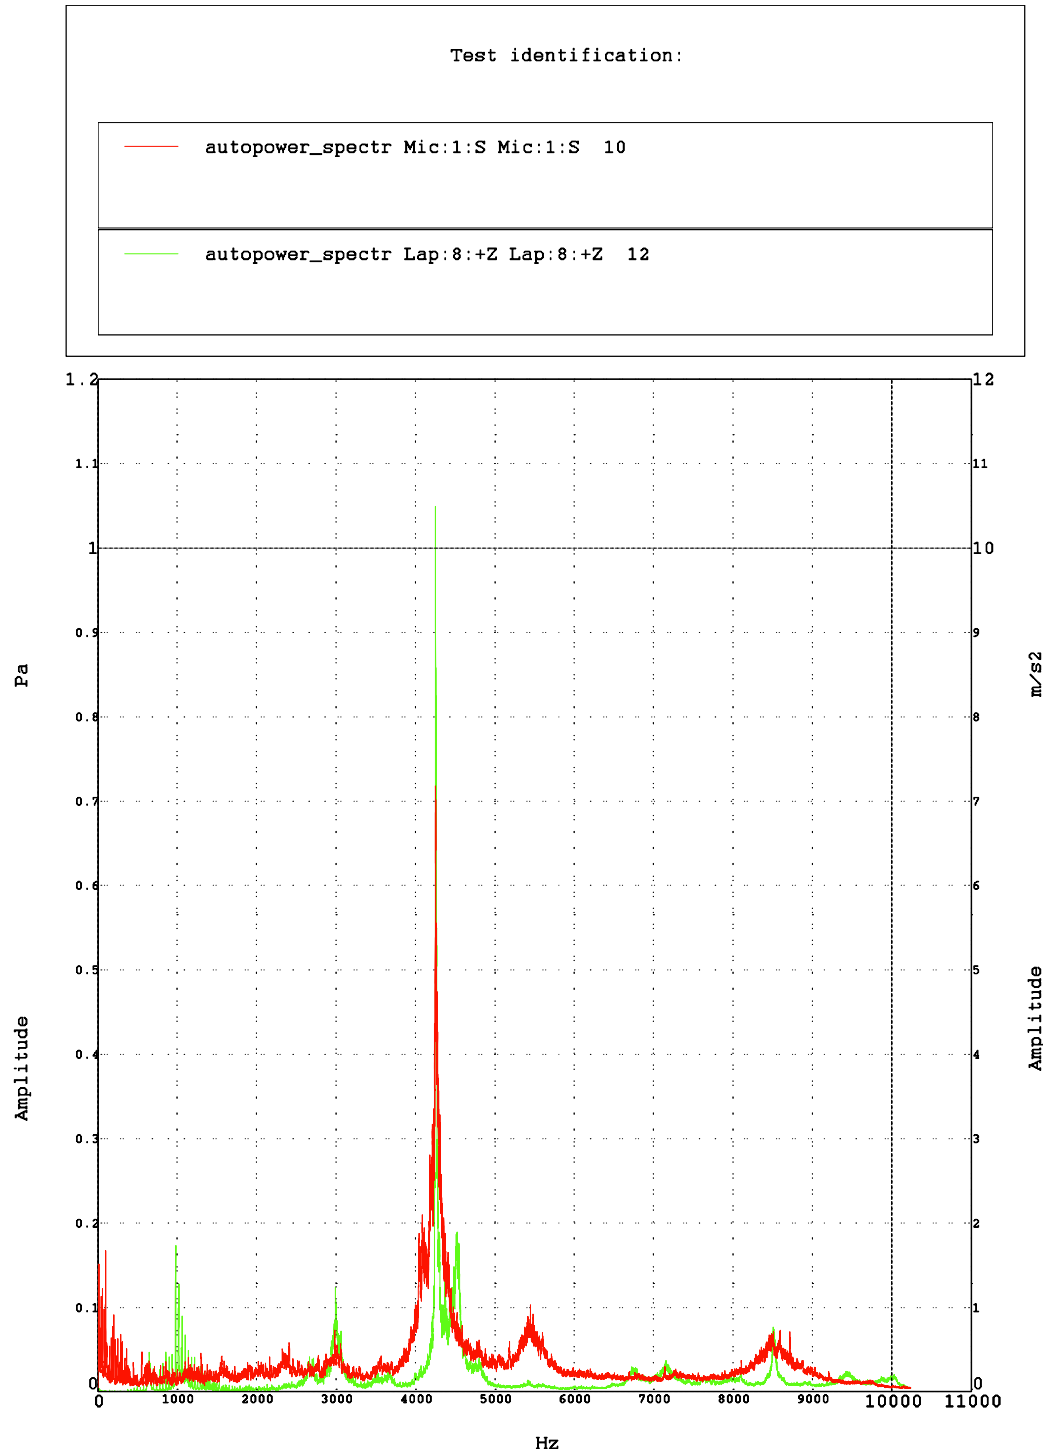
Kokeen "Ajo6" kolmannen resonanssin kohdan keskiarvostetut autospektrit on esitetty kuvassa 23. Tässä resonanssissa (4250 Hz) venttiilin runko ei ollut läheskään yhtä voimakkaasti mukana. Siirtymät ovat kuitenkin vielä pienempiä tällä taajuudella kuin toisen resonanssin tapauksessa.

Kuva 23 Ajo 6, paine ~8,4 bar. Mittapisteen 8 kiihtyvyyden ja äänenpaineen autospektrit.

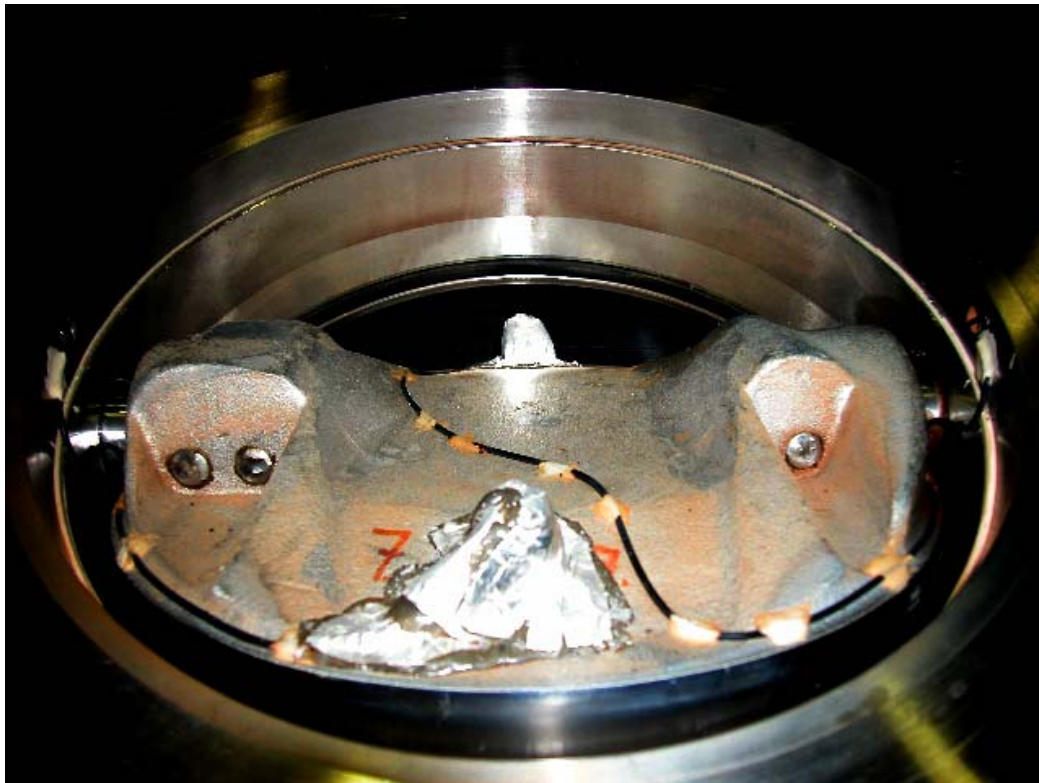
Kokeiden aikana havaittiin, että virtaavan ilman mukana tuli säiliöstä jonkin verran likaa (pölyä). Osa tästä liasta näkyi myös tutkittavan venttiilin alavirran puoleisella pinnalla (ks. Kuva 27). Tällä ei ollut kuitenkaan mitään vaikutusta mittauksien onnistumisen kannalta.

Kuva 27 Venttiililautasen alavirran puoli puhalluskokeen jälkeen.
