Tutkintaselostus

B 2/2004 Y

Linja-auton suistuminen tieltä ja ajautuminen jokeen Hali- kossa 22.12.2004

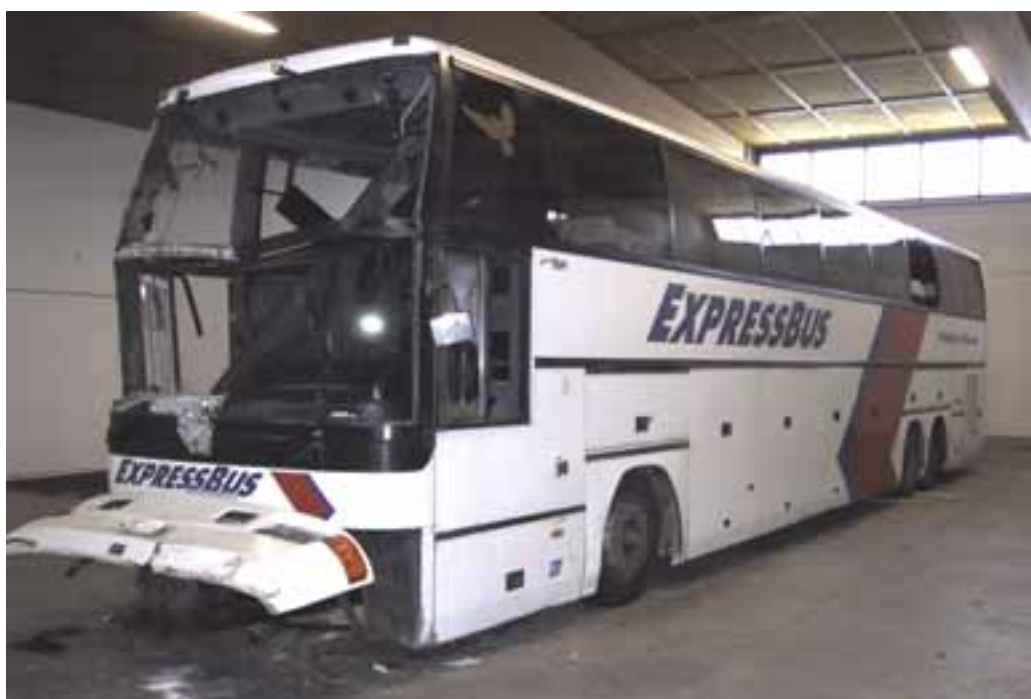
Kuva 1. Onnettomuusauto.

Figure 1. Accident vehicle.

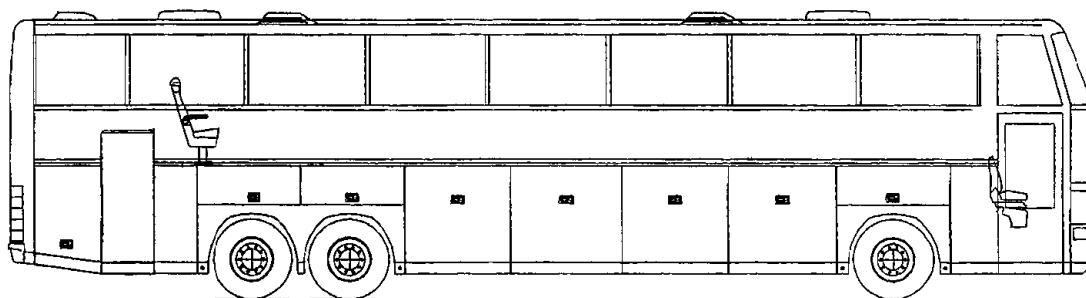
Kuva 2. Piirroksesta poiketen onnettomuusauton katolla oli ilmastointilaitte.

Figure 2. As distinct from the drawing, the roof of the coach was fitted with an air conditioning unit.

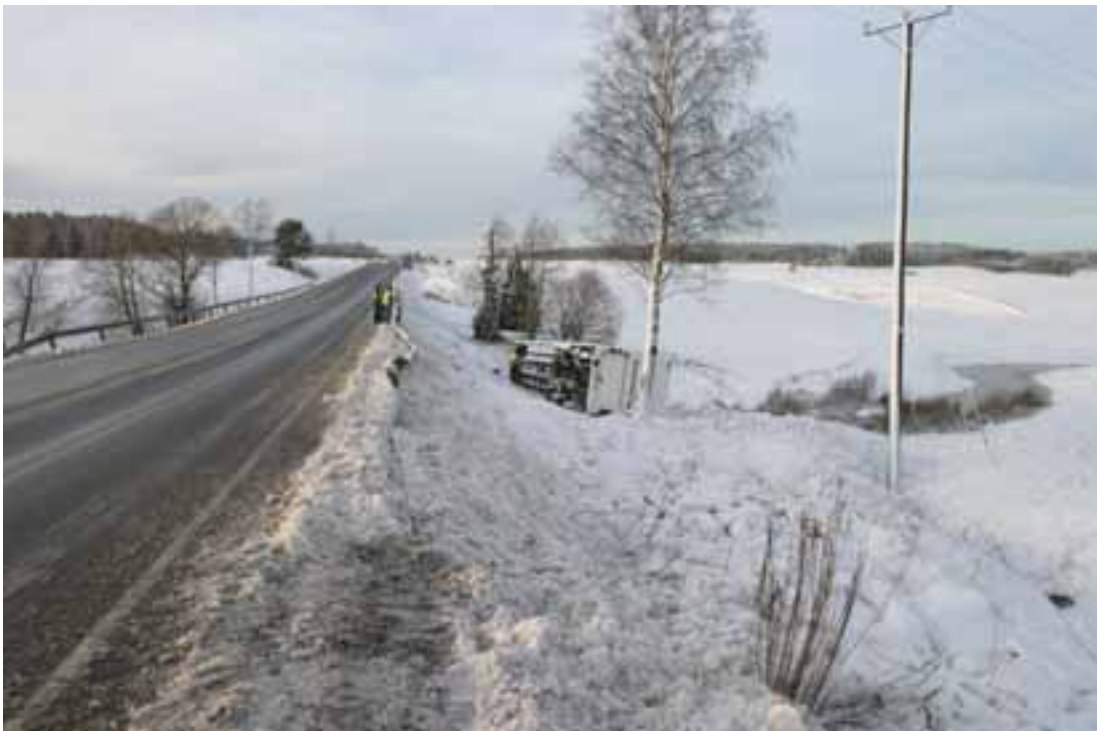
Kuva 4. Kuva linja-auton tulosuunnasta onnettomuutta seuraavana päivänä. Linja-auto vedettiin pelastustöiden yhteydessä pois joesta jo yöllä.

Figure 4. Photo taken on the day following the accident showing the direction of approach of the vehicle. The coach was hauled from the river during the night in connection with rescue operations.

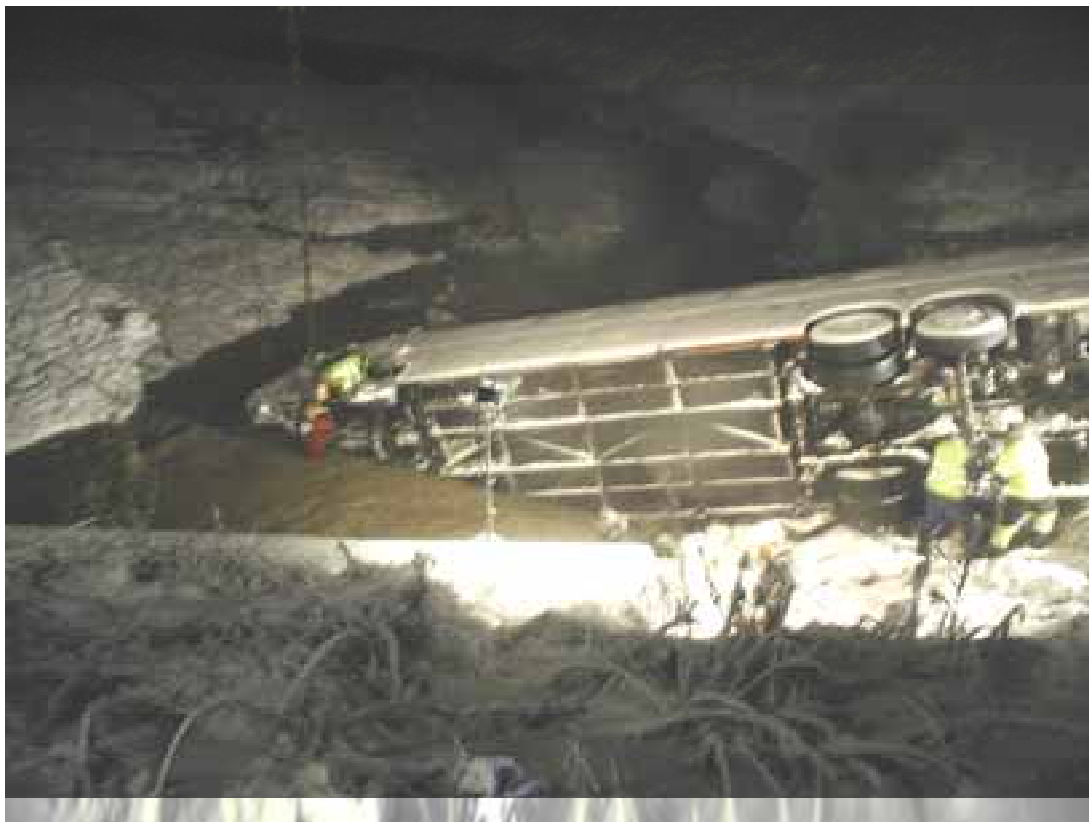
Kuva 5. Linja-auton etuosa ajautui jokeen. Auto patosi jokea niin, että vesi ulottui auton sisällä lähes sen puoliväliin saakka. Kuva on otettu tien reunalta.

Bild 5. Bussens främre del hamnade i en å. Bussen dämde upp än så att vattnet inne i bussen nådde nästan mitten av bussen. Bilden är tagen vid vägkanten.

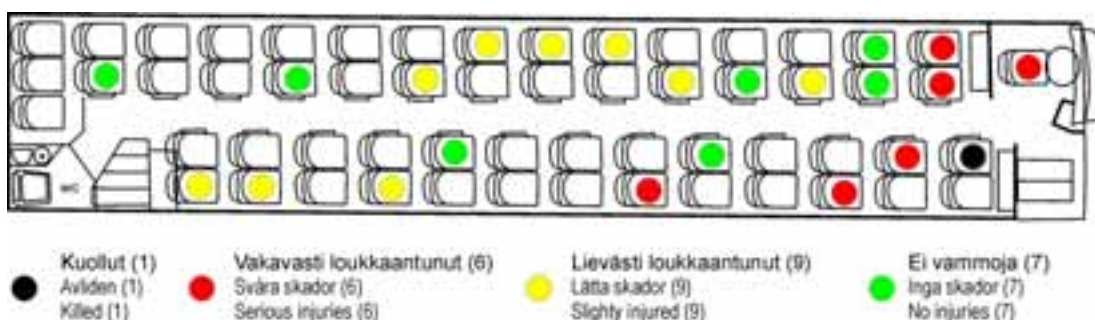
Kuva 6. Uhrien istumapaikat linja-autossa.

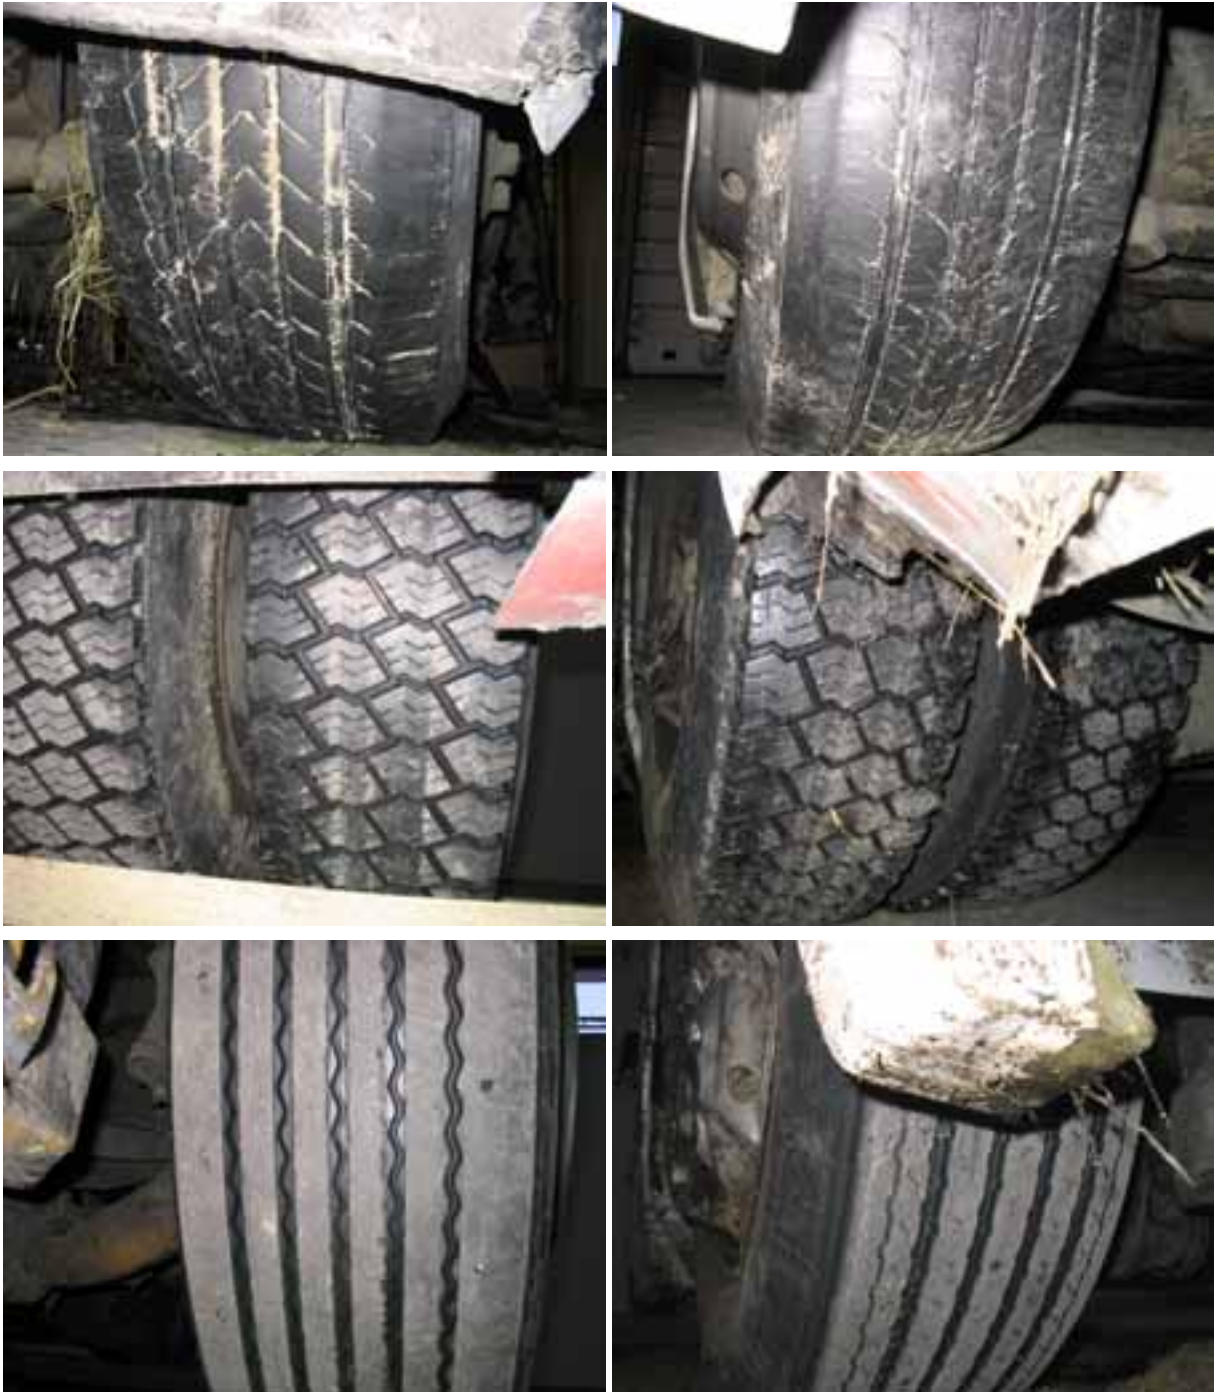
Kuva 7. Ylimpänä vasemmalla etuakselin vasen rengas ja oikealla oikea eturengas. Toisella rivillä on vastaavalla tavalla vetävän akselin ja alimpana takimmaisen akselin renkaat. Eturenkaat olivat kuluneimmat joskin selvästi lain vaatiman 1,6 mm täyttävät.

Figure 7. Top left: left-hand wheel of front axle. Top right: right-hand front wheel. Middle left and right: drive axle wheels. Bottom left and right: rear axle wheels. The front tyres were the most worn, but were nevertheless within the legal limit of 1.6 mm.

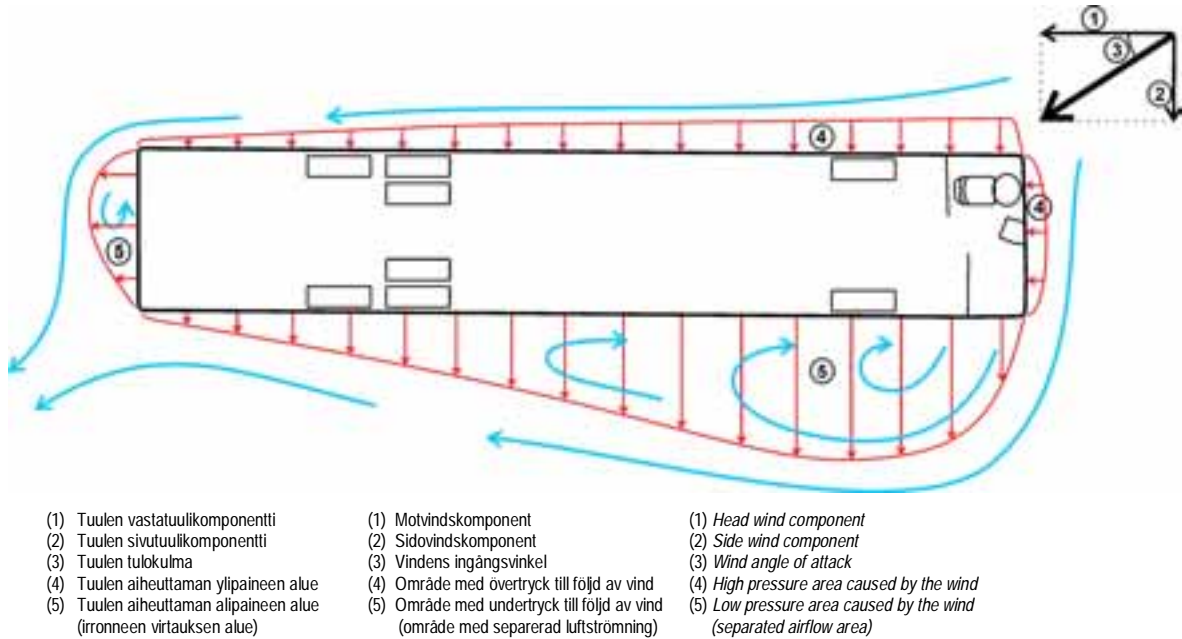
Sivutuuleessa ilma virtaa sivuttain auton katon yli aiheuttaen katolle heikon alipaineen, joka pyrkii nostamaan autoa ylöspäin. Tämän voiman suuruuteen vaikuttaa ajonopeus, sivutuulen nopeus, auton katon pinta-ala, auton maavara sekä katon ja seinien sekä tuulilasin välisten kulmien pyöristys. Autoa ylöspäin nostava voima pienentää pyöriin

kohdistuvaa tukivoimaa ja pienentää siten myös kitkavoimaa. Nostava voima on auton etuosassa hieman suurempi, koska myös auton tuulilasien yli virtaava ilma aiheuttaa alipainetta auton katon etuosaan. Nostovaikutus on ruotsalaisen tutkimuksen (kohta 2.8.2) mukaan suurimmillaan noin 5 % auton massasta etupyörillä ja noin 2 % takapyörillä.

Kuva 8. Ilmavirtauksen vaikutukset linja-autoon ylhäältä katsottuna.

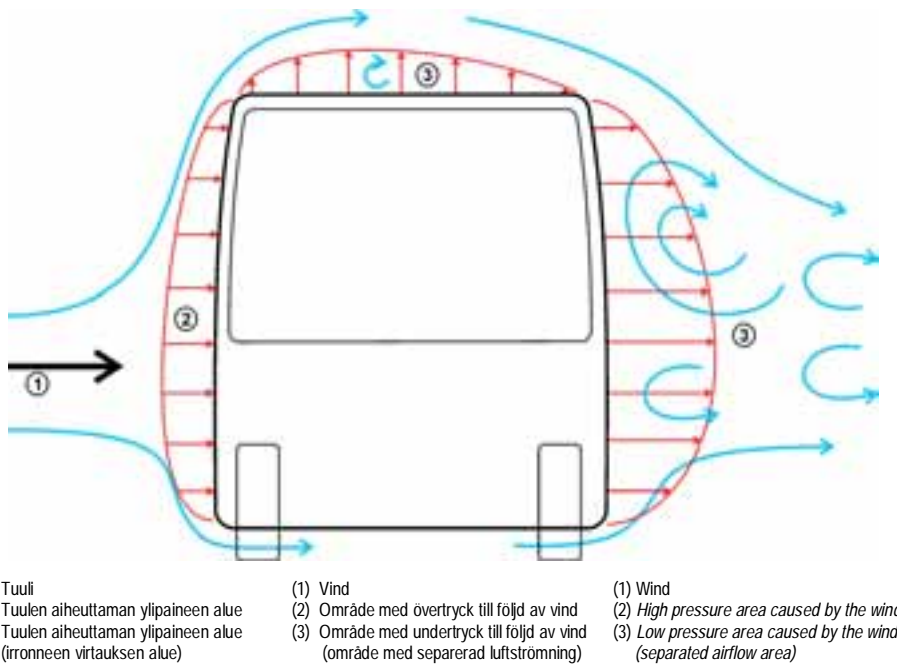
Kuva 9. Ilmavirtauksen vaikutukset linja-autoon takaa katsottuna.

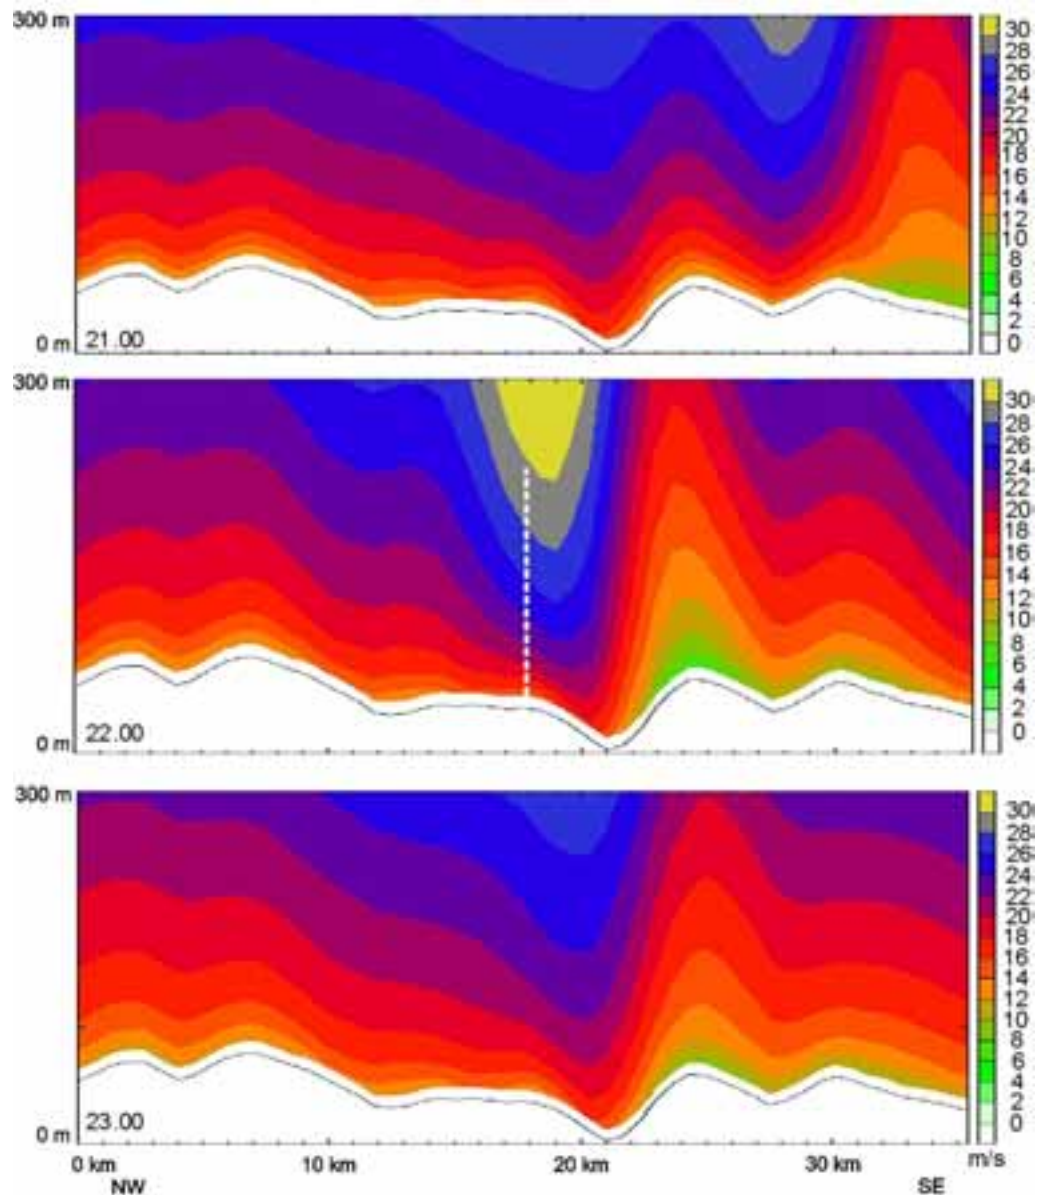
Kuva 10. Tuulimallin näkemys myrskyn voimasta kello 21–23. Kuvassa on näkymä mereltä maalle niin, että matalin kohta kuvaa meren lahtea. Tuuli oli ympäristöä selvästi voimakkaampaa onnettomuuspaikalla, joka on merkitty katkoviivalla lahden vasemmalle puolelle. Tuulen nopeus on kasvanut onnettomuuspaikalla pystysuunnassa 0,12 m/s metriä kohti, mikä tarkoittaa ankaraa turbulenssia (Lee et al. 1979).

Bild 10. Stormens styrka enligt vindmodellen klockan 21–23. Bilden visar en vy från havet in mot land så att den lägsta punkten beskriver en havsvik. Vinden vid olycksplatsen var betydligt starkare än i omgivningen, vilket är markerat med en streckad linje längs vikens vänstra sida. Vindhastigheten har ökat vid olycksplatsen i lodrät riktning med 0,12 m/s per meter, vilket betyder kraftig turbulens (Lee et al. 1979).

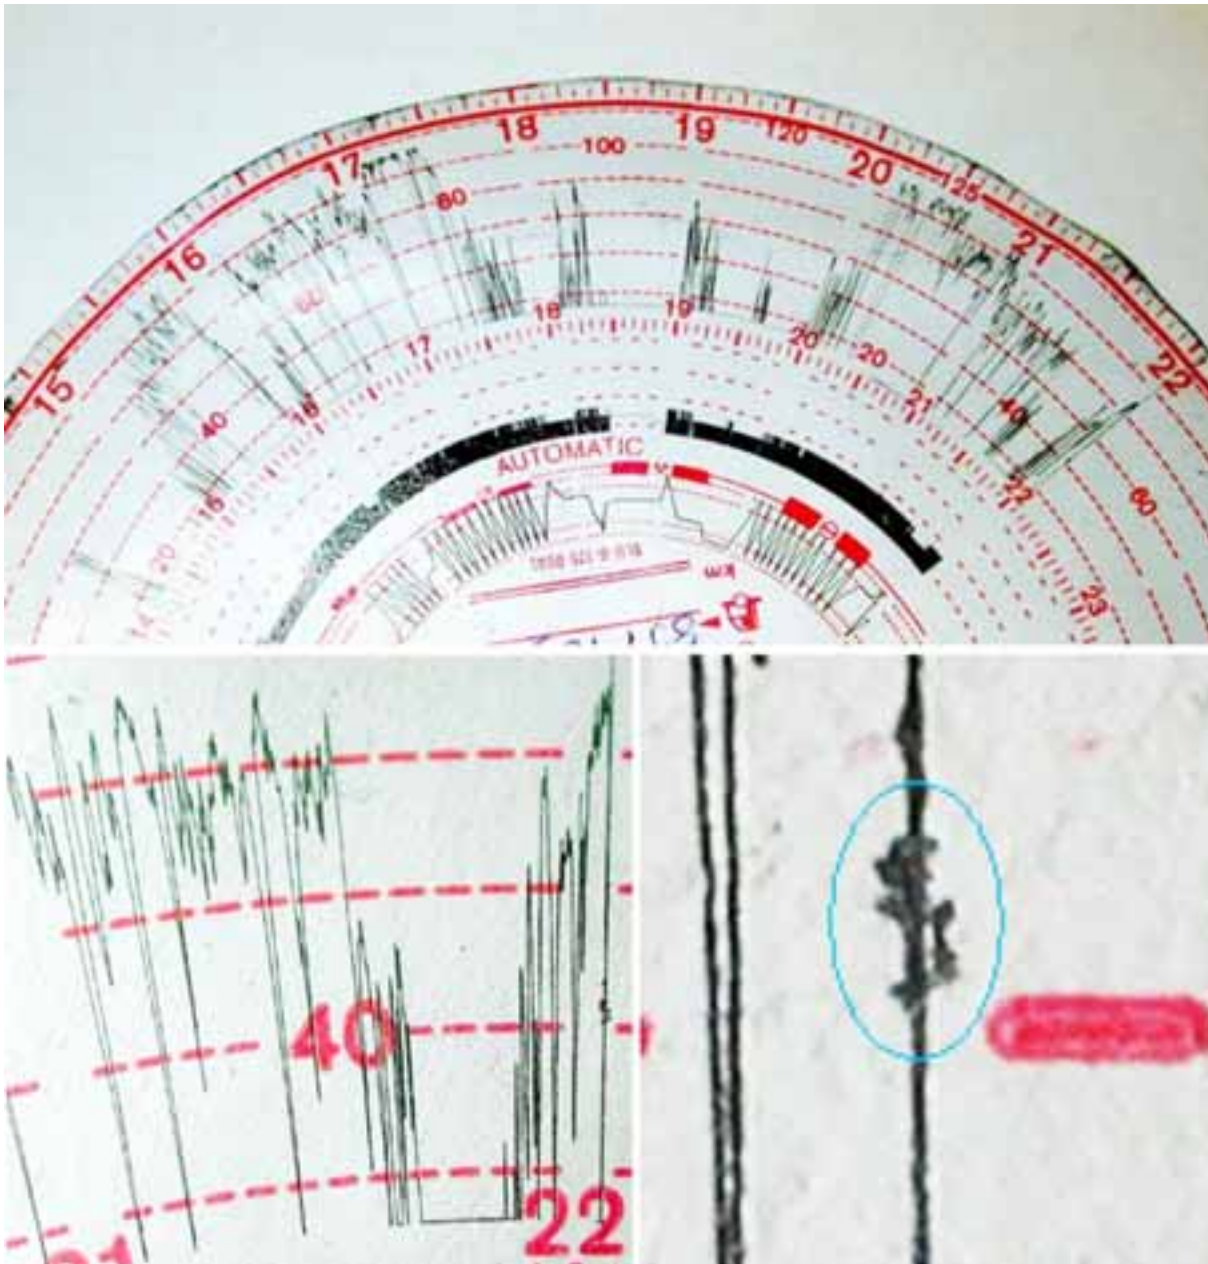
Viimeisistä piirtojäljistä ennen onnettomuutta saa vaikutelman, että autoa olisi jarrutettu noin 13 sekuntia ja 190 metriä ennen kiekkoon piirtynyttä törmäysjälkeä. Kuljettajan ja matkustajien kertoman sekä onnettomuuspaikan jälkien perusteella jarrutusta ei kuitenkaan tapahtunut. Tutkinnassa saatujen tietojen mukaan kuljettaja yritti ohjata autoa takaisin ajokaistalle jarruttaen ainoastaan moottorijarrutuksella. Se ei kuitenkaan voi hidastaa vauhtia piirtojäljen osoittamalla tavalla. Maastoon jääneiden jälkien perusteella linja-auton oikeat pyörät suistuivat tieltä 67 metriä ennen jokea, joten tieltä suistuminenkaan ei selitä hidastumista, joka piirturin kiekon mukaan alkoi 190 metriä ennen pysähtymistä.

Piirtojäljen viime hetkien tulkintaan vaikuttaa piirturin epätarkkuuden lisäksi se, että piirturi mittaa nopeuden auton voimansiirrosta ja rekisteröi siten vetävien pyörien nopeutta. Siten tulkinnassa on otettava huomioon, että piirturin ilmaisema nopeus linja-auton suistuttua tieltä ja etenkin kaatumisen jälkeen todennäköisesti poikkeaa todellisesta nopeudesta. On myös mahdollista, että pyörät ovat pyörineet kaatumisen ja pysähtymisen jälkeen vielä jonkin aikaa. Onnettomuudesta jäänyt jälki piirturin kiekkoon on mahdollisesti tullut piirturin tärähdettyä joko linja-auton törmätessä kaiteeseen, sen kaatuessa tai törmäyksessä joen pohjaan tai vastarantaan.

Kuva 11. Linja-auton ajopiirturikiekon kaikki nopeuspiirtojääljet, suurennos viimeisen tunnin ajoista ennen onnettomuutta sekä onnettomuudessa tullut piirtojäälki.

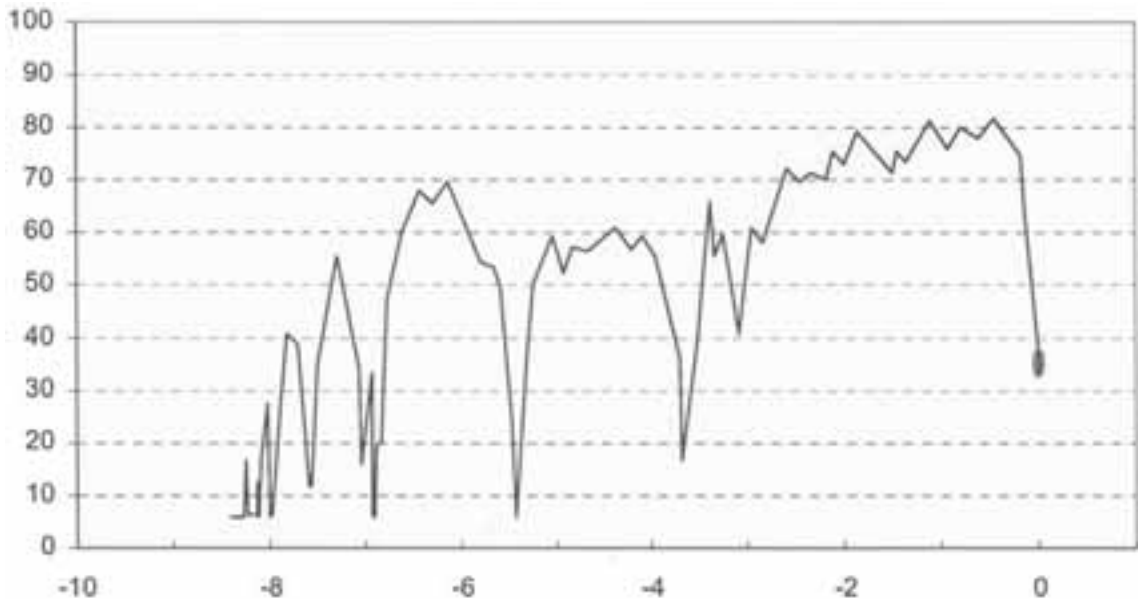
Kuva 12. Piirturikiekon perusteella tehty kuvaaja linja-auton nopeudesta [km/h] Salosta eteenpäin. Vaaka-akselilla on etäisyys onnettomuuspaikasta kilometreinä.

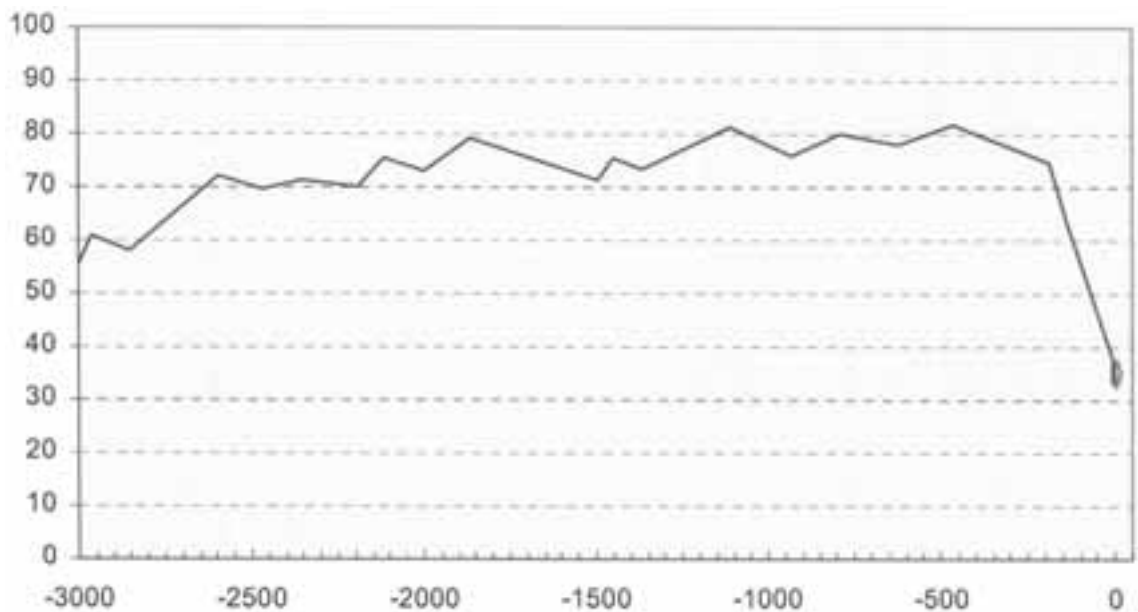
Kuva 13. Linja-auton nopeus [km/h] kolmen kilometrin matkalta ennen onnettomuutta. Vaaka-akselilla on etäisyys onnettomuuspaikasta metreinä.

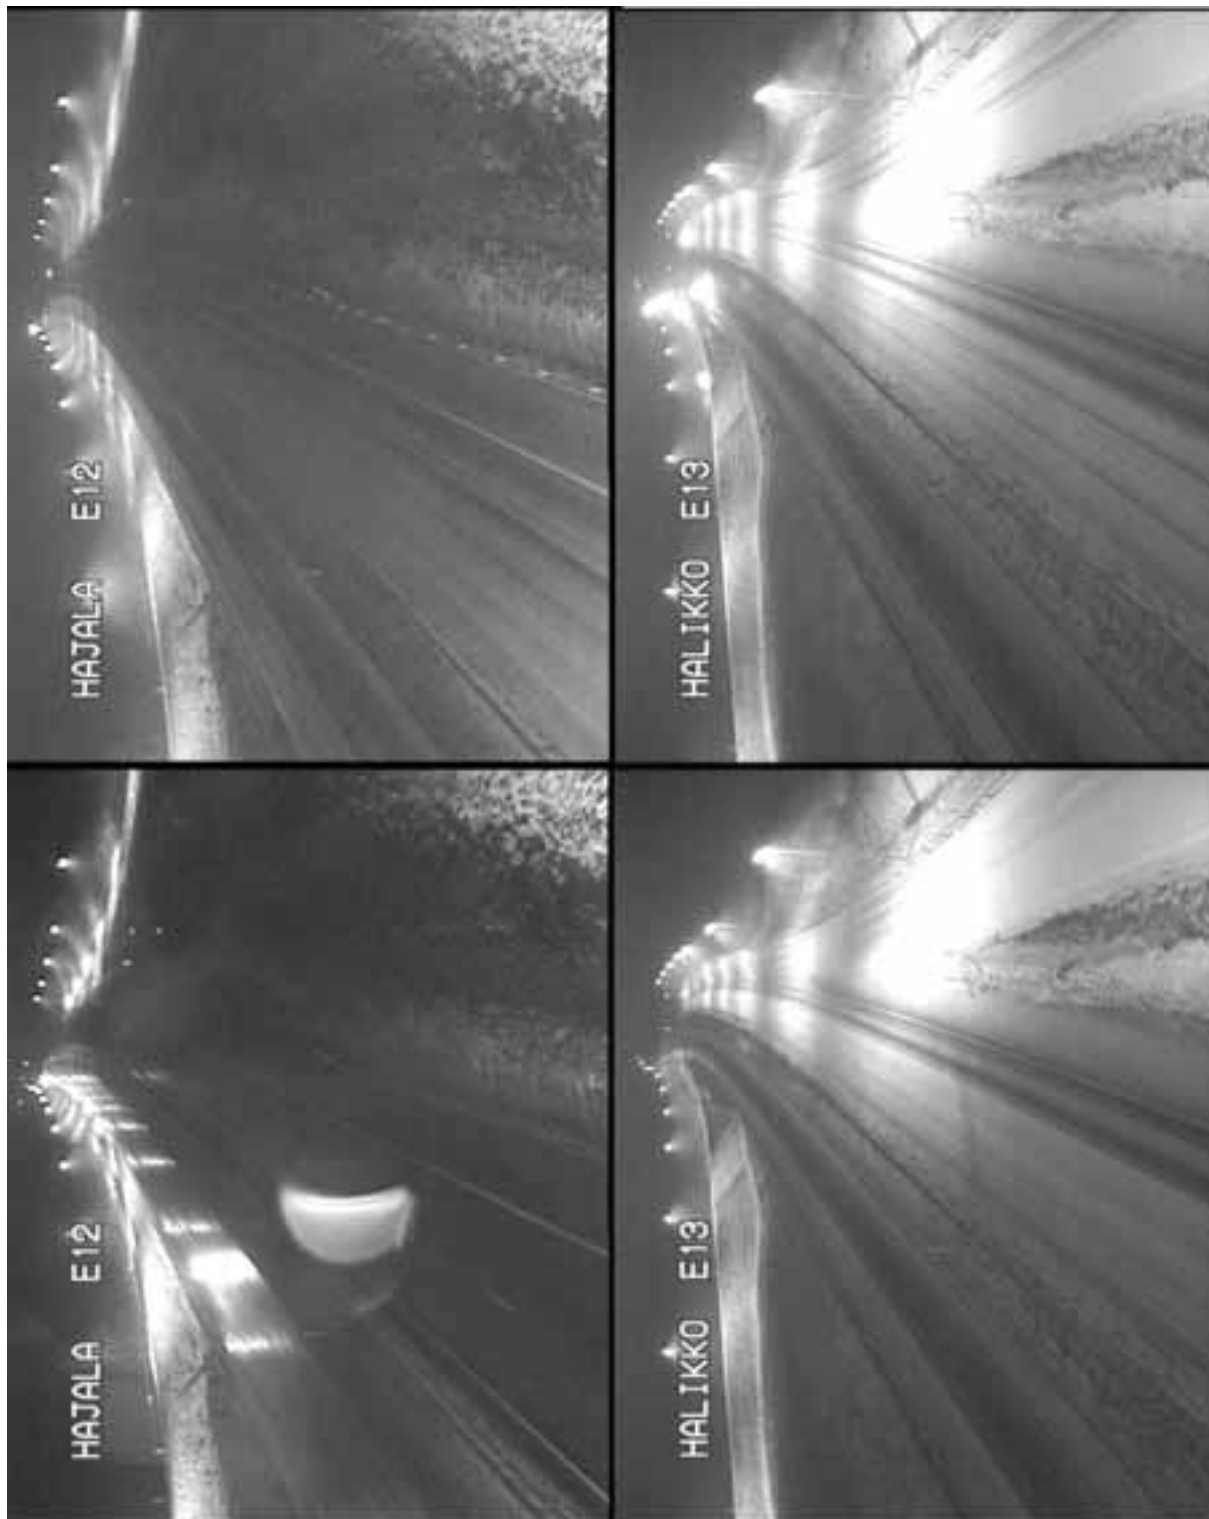
Hajalan kelikameran kuvien perusteella ajokeli muuttui sateen vuoksi märästä lumiseksi ja loskaiseksi kuvausajankohtien kello 21.36 ja 21.54 välisenä aikana. Halikon kelikameran ottamien kuvien mukaan ensimmäisenä kuvausajankohtana kello 21.25 tie oli jo luminen tai loskainen ja sade jatkui edelleen toisena kuvausajankohtana kello 21.45.

Kuva 14. Kelikameroiden kuvat onnettomuuspäivänä ykköstieltä Hajalasta kello 21.35 ja 21.54 sekä Halikosta kello 21.25 ja 21.45. Onnettomuus tapahtui kello 22.05.

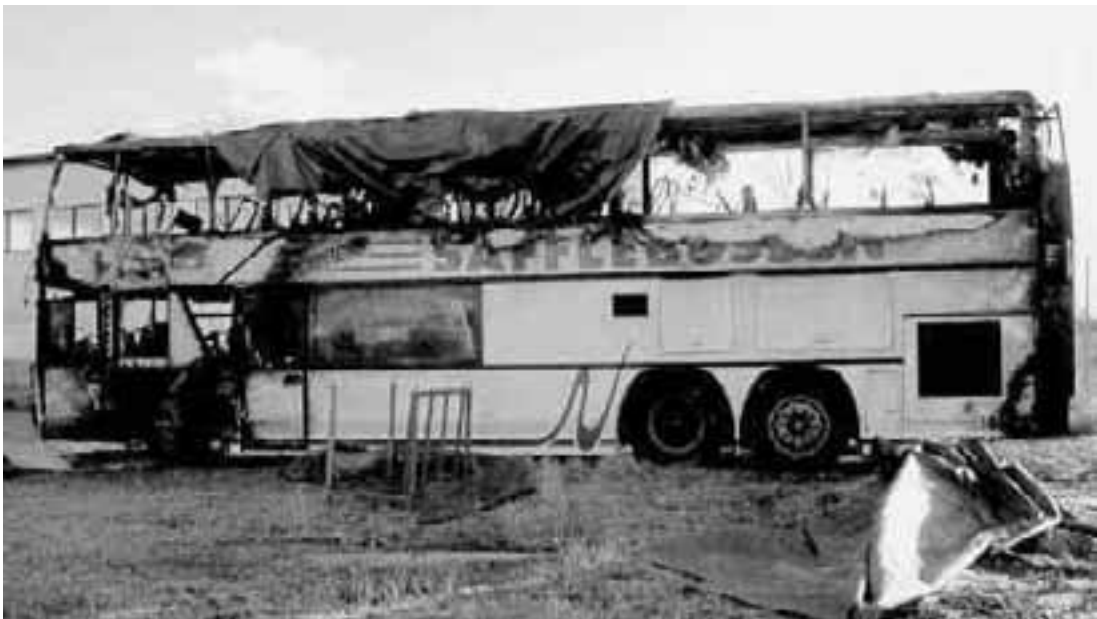
Kuva 15. Ruotsin Fjärdhundrassa vuonna 1998 vastaavalla tavalla sattuneessa onnettomuudessa moottori syttyi palamaan, mikä vaikeutti huomattavasti pelastautumista.
