LAUSUNNOT JA KOMMENTIT

Asia Lausunto tutkintaselostusluonnoksesta B 2/2004 Y Linja-auton suistuminen tieltä ja ajautuminen jokeen Halikossa 22.12.2004

TUTKINTASELOSTUS B 2/2004 Y LINJA-AUTON SUISTUMINEN TIELTÄ JA AJAUTUMINEN JOKEEN HALIKOSSA 22.12.2004

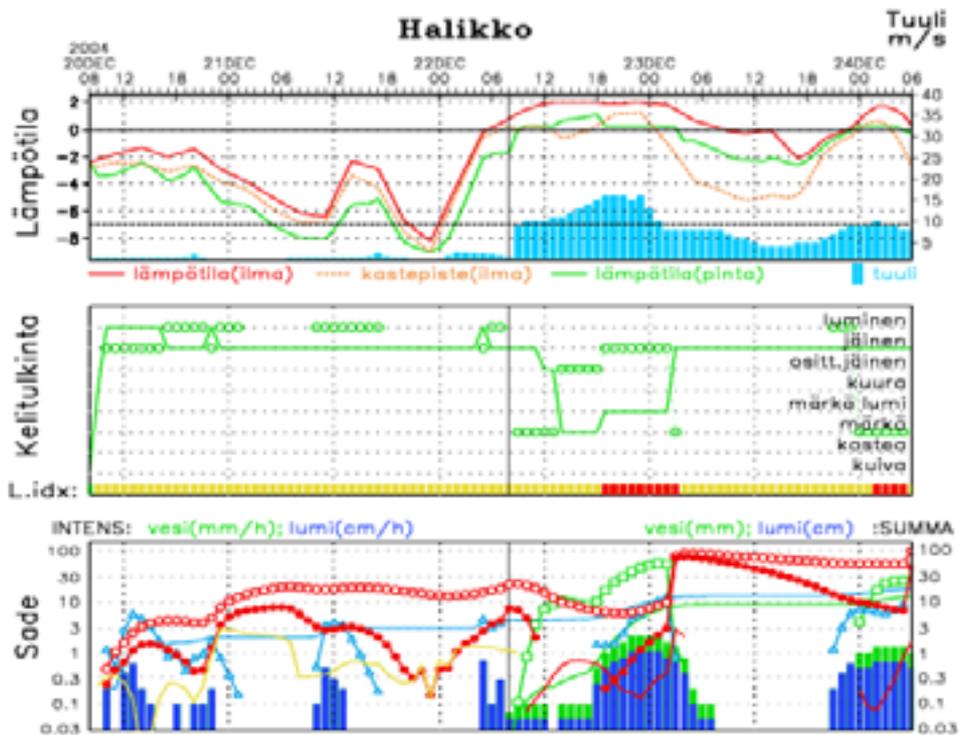
Kuva 3. Kuvassa on tiemallin ajon 06 utc 22.12.2004 tulokset Halikkoon. Harmaan poikkipalkin vasemmalla puolella ovat havainnot ja oikealla puolella ennuste. Nähdään, että tuulihavainnot yläkuvassa ovat noin 5 m/s pienemmät kuin mallin antama tuulen ennuste. Onnettomuushetkelle tiemalli on ennustanut 15-16 m/s tuulia, tienpinnan lämpötilaksi 0°C, sateeksi märkää lumisadetta ja tienpinnan jäiseksi. Kelitulkinta on erittäin huono kello 21 SA lähtien.

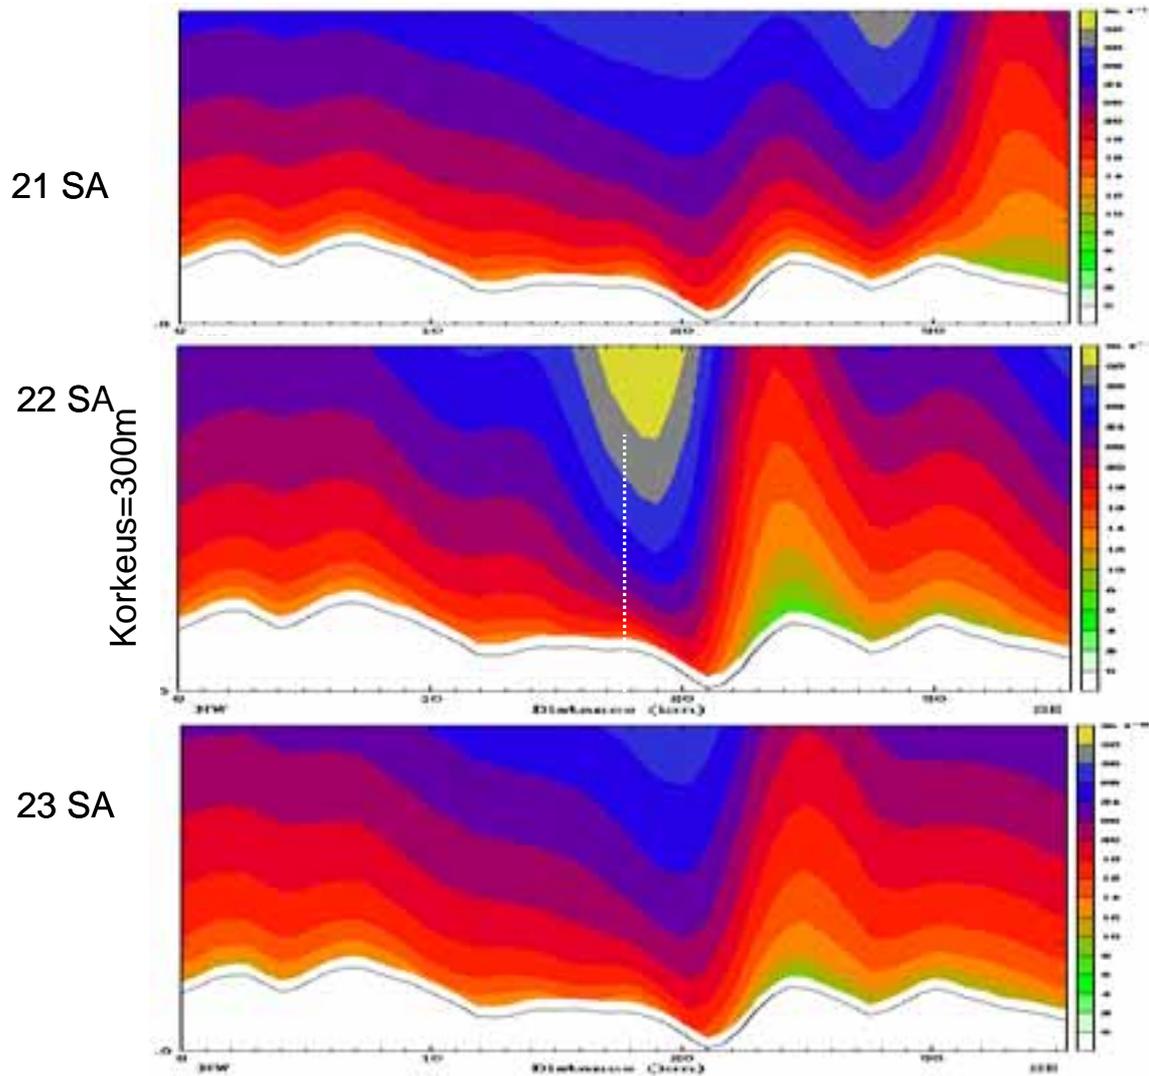
Kuva 6. Tuulimallin näkemys Rafaelin päivän myrskyn voimasta illalla kello 21–23 Suomen aikaa. Kuvassa on näkymä mereltä maalle, niin, että matalin kohta kuvaa meren lahtea. Nähdään, että lahden vasemmalla puolella, missä onnettomuus sattui hyvin kapealla alueella, tuuli oli ympäristöä selvästi voimakkaampaa. Harmaa väri kuvaa tuulen nopeutta 29–30 m/s ja oranssinpunainen nopeutta 14–16 m/s. Tuulen nopeus on onnettomuuspaikalla (valkoinen katkoviiva) kasvanut pystysuunnassa 0,12 m/s metriä kohti, mikä tarkoittaa ankaraa turbulenssia (Lee et al. 1979).

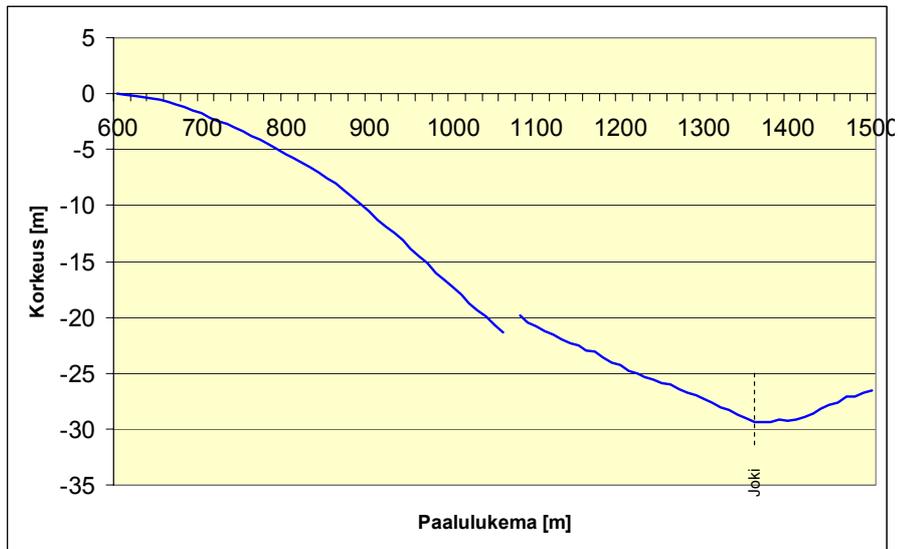
Paalun 1070 kohdalla oleva notkelma on vaikuttanut mittauksen herkkään kaltevuusmittariin, minkä ansiosta kyseisen paalun kohdalle ei ole saatu lukemaa lainkaan ja paalun 1080 lukema on selkeästi väärä. Väärä lukema paalulla 1080 näkyy selkeästi diagrammiesityksessä pituuskaltevuuksien numeroarvoista (ks. kuva 3). Kuvassa 4 pystygeometrian lievä muutos erotuu alamäestä.

Kuva 2. Tien 110 tieosan 26 pystygeometria onnettomuuskohteella PTM-datan pituuskaltevuuden mukaan. Lievä notkelma on aiheuttanut herkälle kaltevuusmittarille katkoksen.

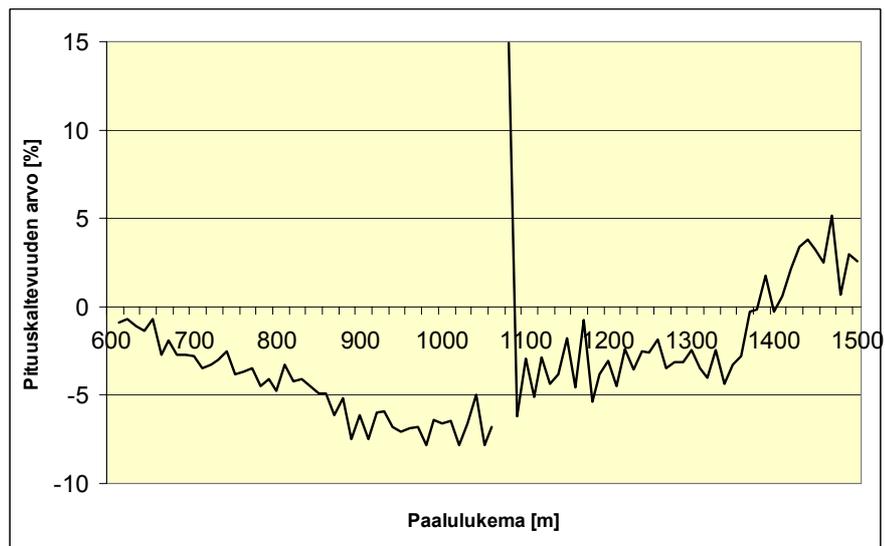
Kuva 3. Pituuskaltevuuden numeroarvot PTM-mittauksen mukaan. Pystygeometrian lievän muutoksen vaikutus näkyy kohdassa 1080 m. Pituuskaltevuus 15 % ei pidä paikkaansa.

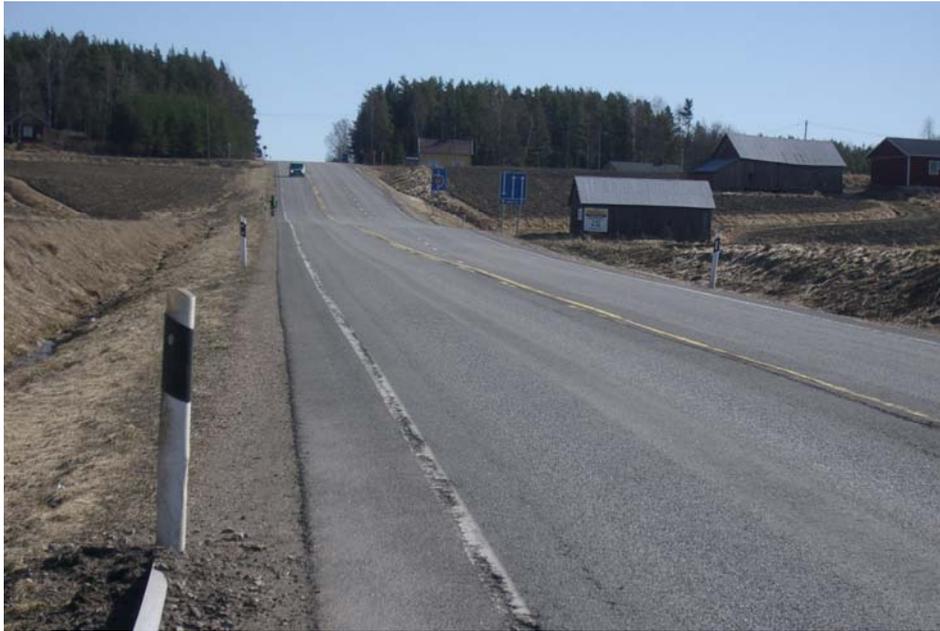
Kuva 4. Pystygeometrian lievä muutoskohta alamäessä onnettomuuskohteella.

Vauriokartoituksen yhteydessä havaittiin, että mahdollisesti etelä / lounaisuutuuli on voimakkaampi (subjektiivinen arvio) vasta mäen alaosasta alkaen, sillä ylempänä rinteessä vasemmalla puolella olevat rakennukset (vrt. kuva 4) ja niiden takana oleva metsä antanevat jonkin verran suojaa.

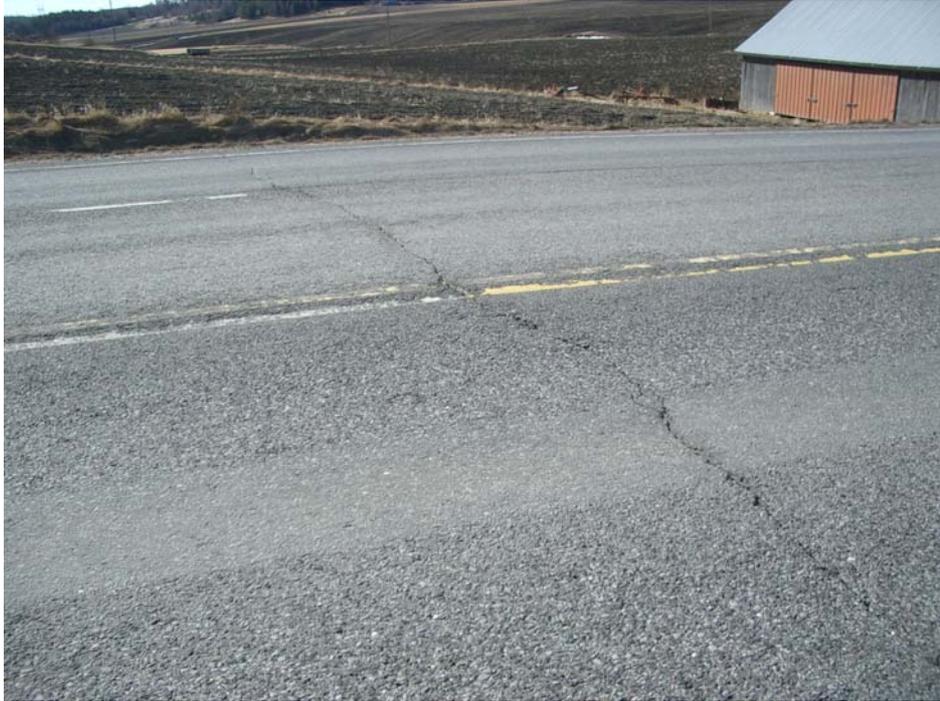
Liitteessä 7 on esitetty 12.4.2005 tehdyn vaurioinventoinnin tulokset. Vauriot on luetteloitu liitteessä kaistoittain. Kohteen vauriot ovat lähinnä pieniä poikki- tai pituushalkeamia sekä paikoitellen pieniä reikiä. Pituushalkeamat ovat kaistojen välissä olevia kapeita saumahalkeamia. Kuvassa 6 on tyypillinen esimerkki poikkihalkeamasta.

Kuva 6. Poikkihalkeama.

Kohteen pintavauriot ovat vähäisiä, eivätkä ole vaikuttaneet onnettomuustilanteeseen.

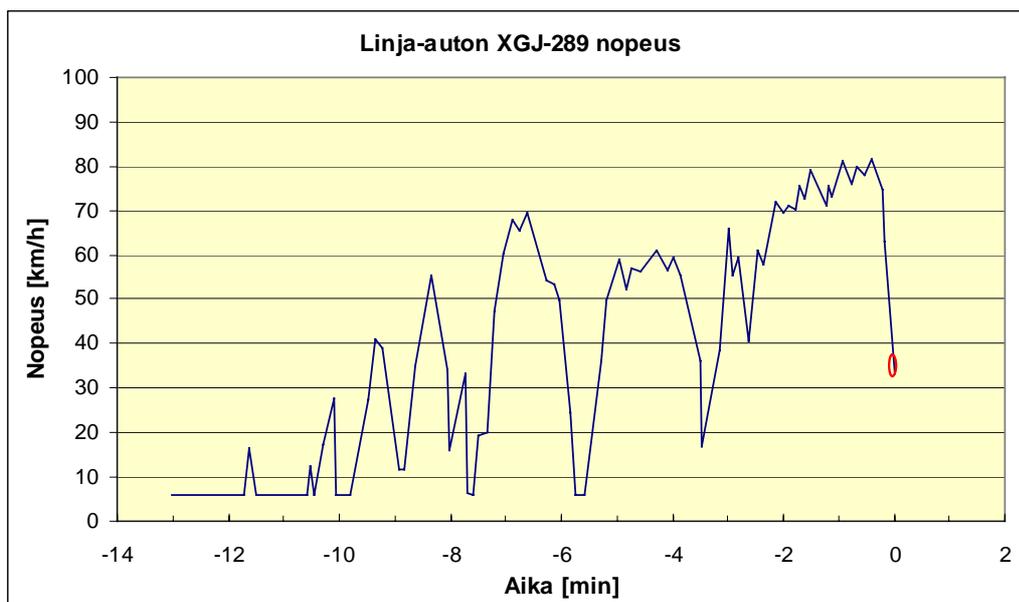
Matka liikkeellelähöpaikasta törmäyspaikkaan oli noin 8,4 kilometriä. Ajonopeudet tämän viimeisen törmäystä edeltäneen ajorupeaman aikana on esitetty ajan ja matkan funktiona kuvissa 3 ja 4. Nopeus oli suurimmillaan 81–82 km/h 25–55 sekuntia ja 450–1150 metriä ennen törmäystä.

Kuva 3. Linja-auton nopeus viimeisen törmäystä edeltäneen ajorupeaman aikana ajan funktiona. Kuvaaja päättyy kiekolla näkyvään törmäysjälkeen.

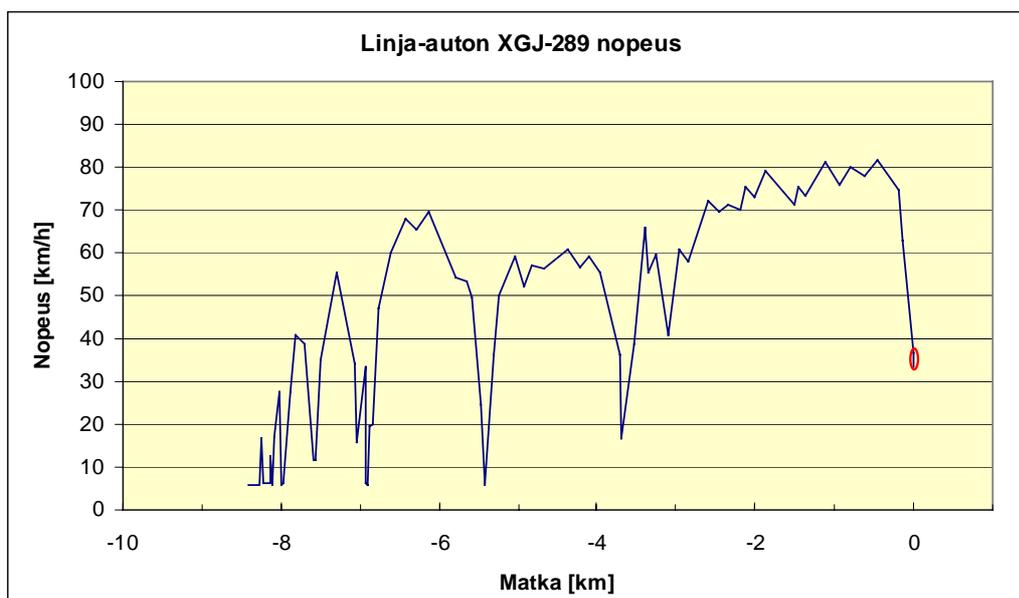
Kuva 4. Linja-auton nopeus viimeisen törmäystä edeltäneen ajorupeaman aikana matkan funktiona. Kuvaaja päättyy kiekolla näkyvään törmäysjälkeen.

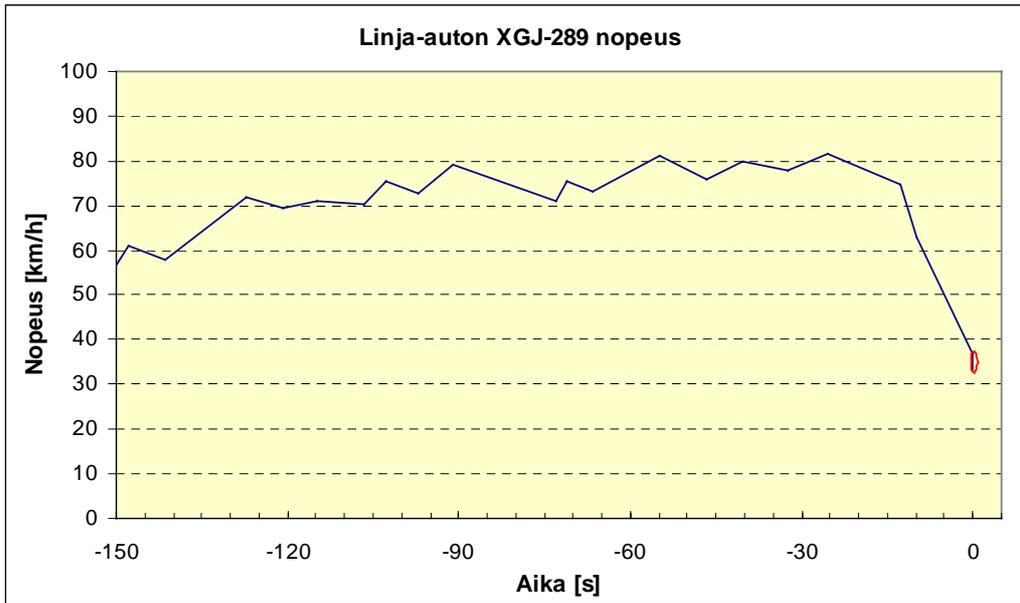
Linja-auton nopeus oli kahden viimeisen törmäystä edeltäneen minuutin aikana ja 2,5 kilometrin matkalla aluksi 70–82 km/h, kunnes auton nopeus alkoi hidastua 75 km/h nopeudesta 13 sekuntia ja 190 metriä ennen törmäystä (kuvat 5 ja 6). Kohdassa, jossa linja-auto suistui tieltä, eli noin 60 metriä ennen pysähtymispaikkaa, sen nopeus oli noin 45–50 km/h (kuva 6).

Kuva 5. Linja-auton nopeus viimeisen törmäystä edeltäneen kahden minuutin aikana. Kuvaaja päättyy kiekolla näkyvään törmäysjälkeen.

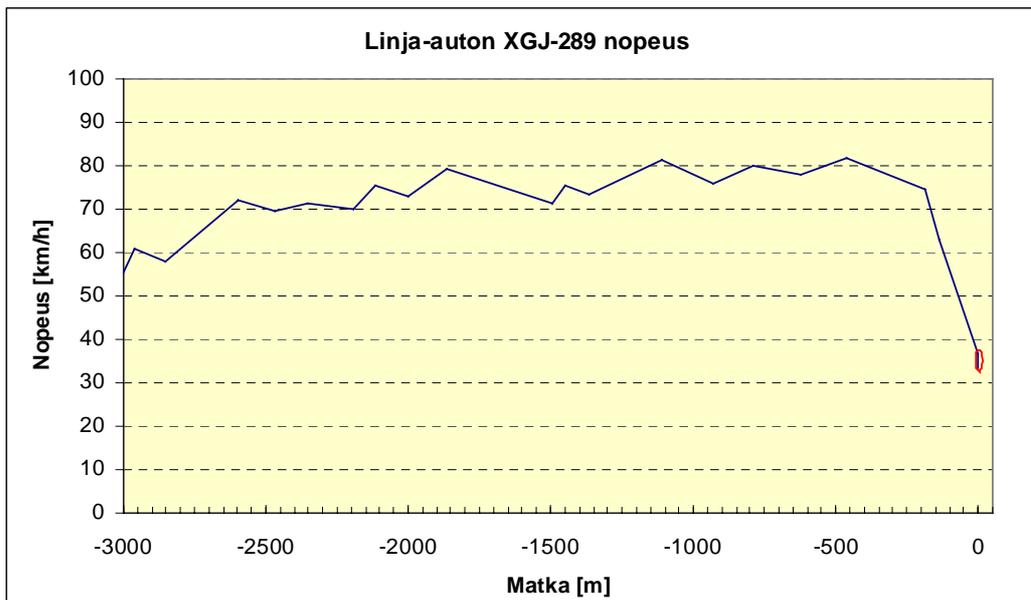
Kuva 6. Linja-auton nopeus viimeisen törmäystä edeltäneen kolmen kilometrin matkalla. Kuvaaja päättyy kiekolla näkyvään törmäysjälkeen.

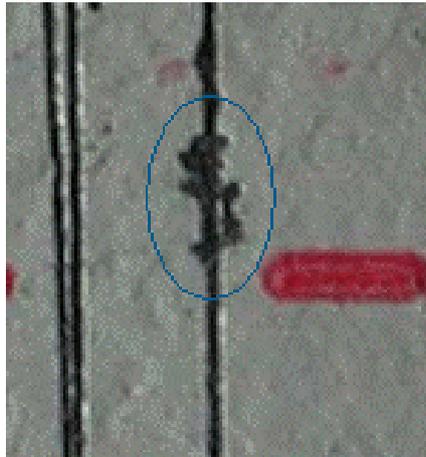
Ajopiirturiekolla näkyy nopeudella 33–37 km/h syntynyt törmäysjälki (kuva 7). Nopeus oli alenemassa ennen törmäystä.

Törmäys aiheutti nopeuspiirtoon aivan asteikon ala- ja ylärajoille ulottuvat piikit (kuva 2), jotka eivät siis kuvaa todellisia nopeuksia. Törmäyksessä piirturin kello pysähtyi.

Kuva 7. Törmäysjälki linja-auton ajopiirturikiekolla.
