Tutkintaselostus

B 1/2005 Y

Kauppakeskuksen katon sortumisvaara Kuopiossa 18.3.2005

Onnettomuustutkintakeskus
Centralen för undersökning av olyckor
Accident Investigation Board

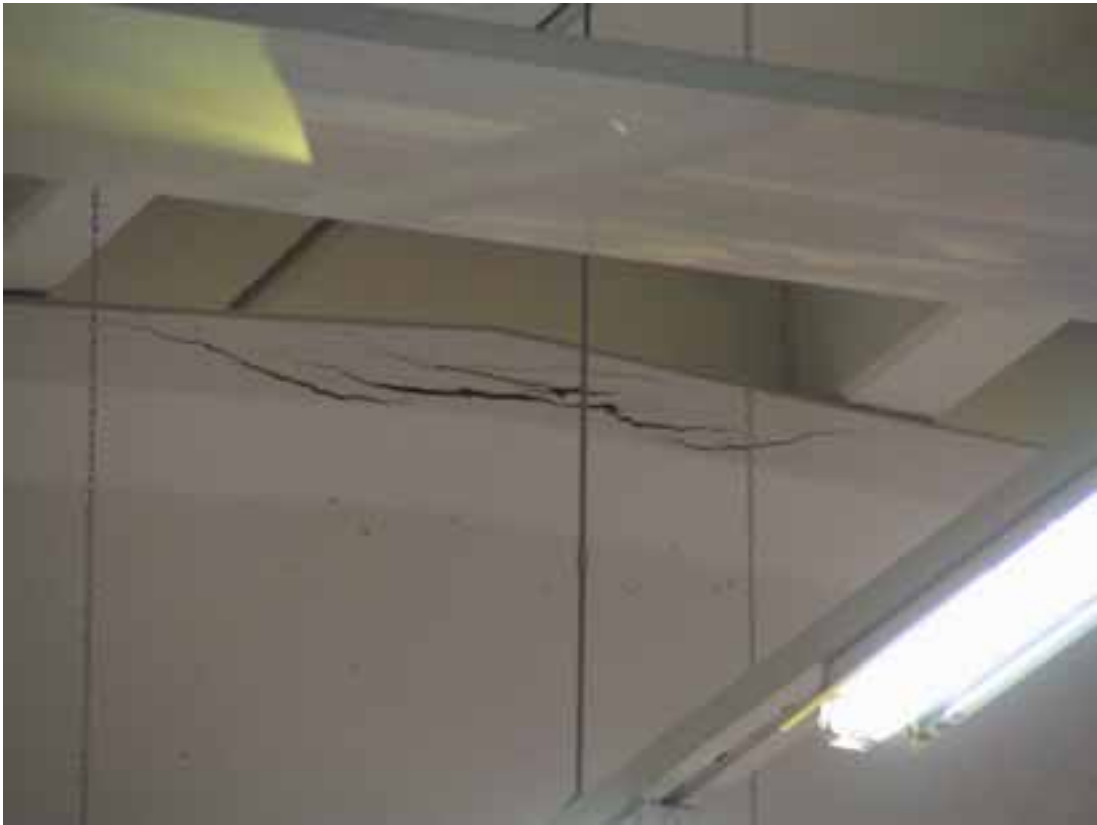
Kuva 2. Kuva palkin harjalla olevista halkeamista.

Figure2. View of cracks on top of the beam.

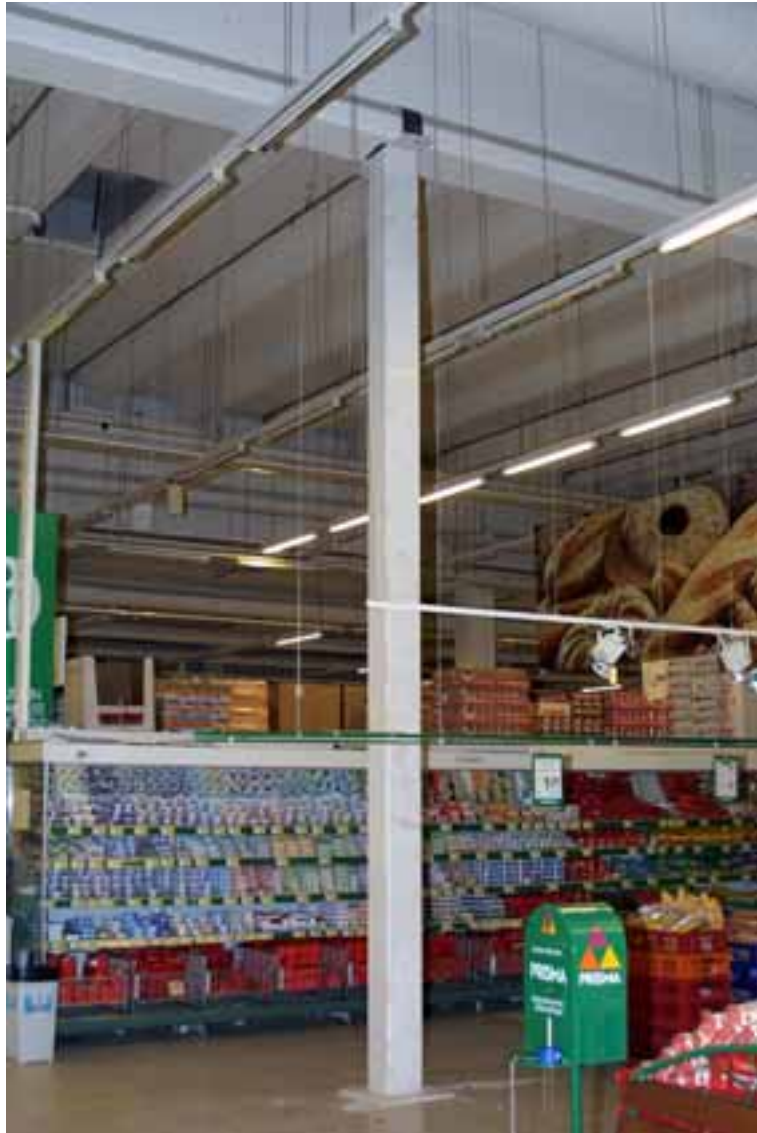
Kuva 3. Kuva kattopalkin väliaikaisesta tuennasta.

Figure 3 Photograph of the temporary roof beam supports.

Vaurioituneet kuusi palkkia saatiin tuettua viikonlopun aikana. Rakennustarkastaja antoi luvan kauppakeskuksen avaamiseen maanantaina ja se avattiin tiistaiamuna 22.3.2005 kello 9.00.

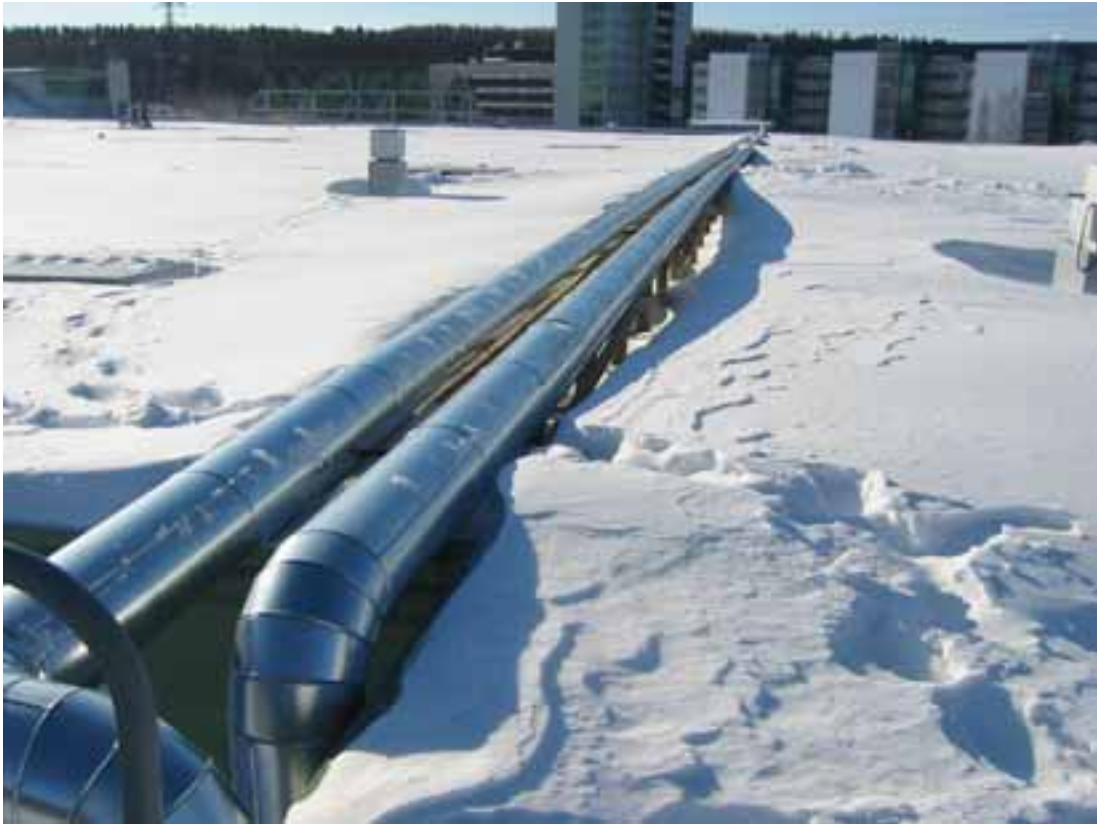
Kuva 8. Kauppakeskuksen katolle rakennettu glykoliputkisto.

Kauppakeskuksen katolle rakennettu glykoliputkisto lisää kuormaa yhdelle vaurioituneista palkkilinjoista. Kuorman lisäys ei vaikuta merkittävästi rakenteiden kokonaisvarmuustasoon, eikä käyttörajatilaominaisuuksiin (liite 1).

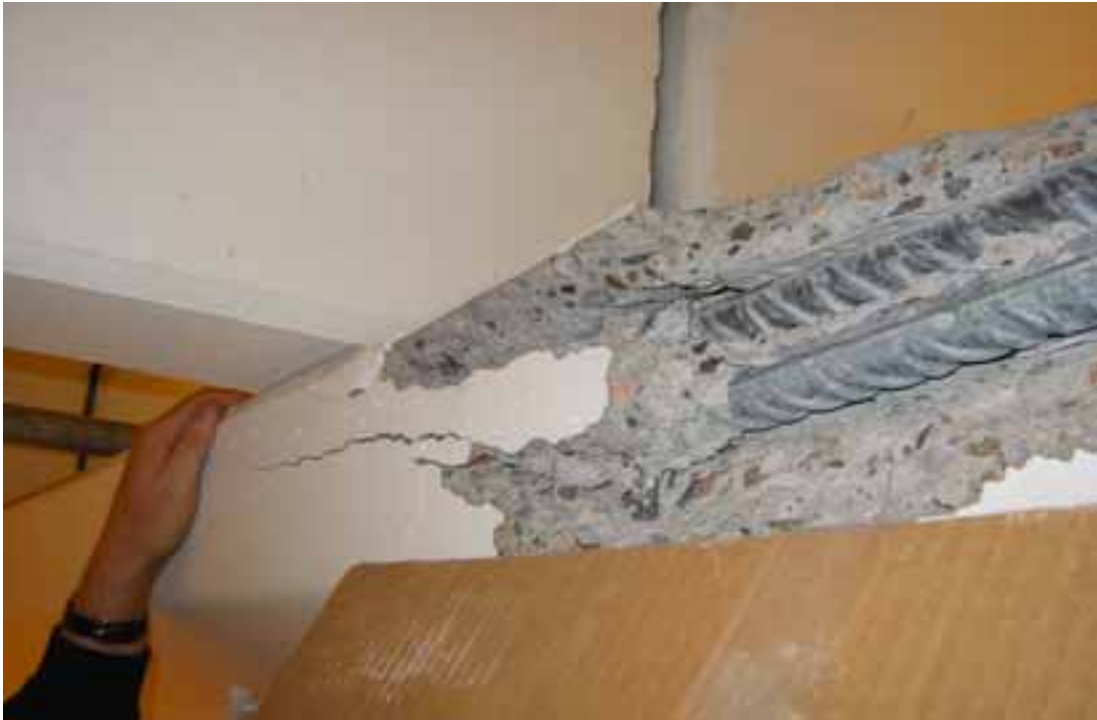
Kuva 9. Palkin raudoitus edestä katsottuna harjan vasemmalla puolella.

Figure 9. Beam reinforcement on the left-hand side of the ridge, viewed from the front.

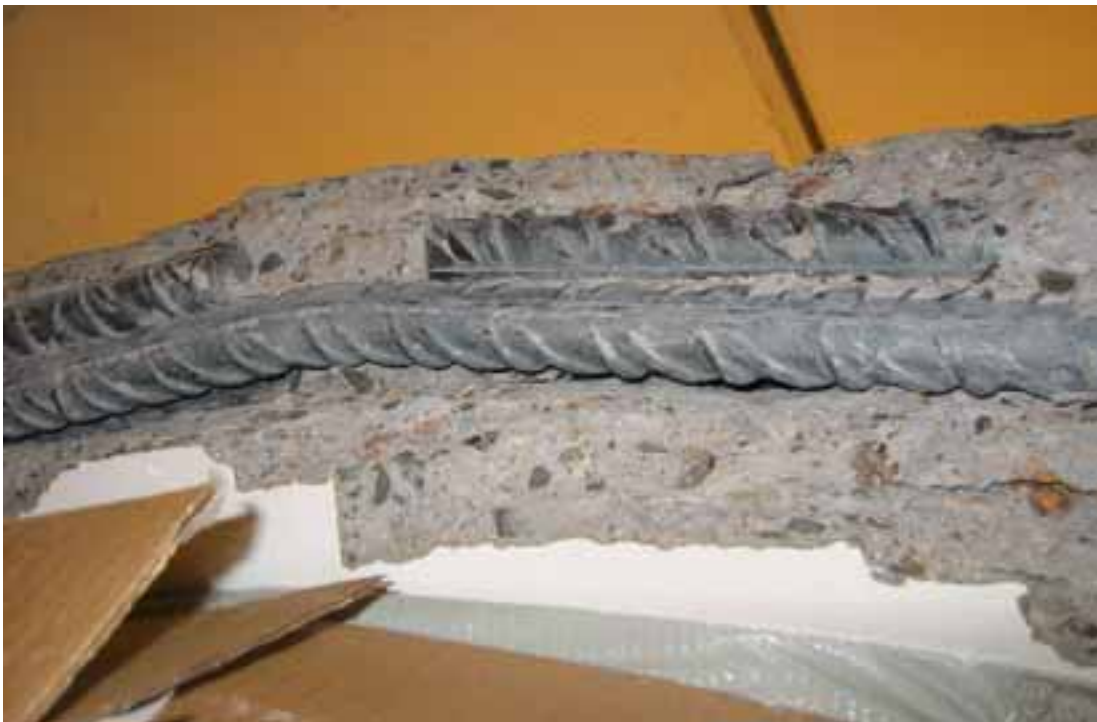
Kuva 10. Palkin raudoitus harjalla.

Figure 10. Beam reinforcement at the ridge.

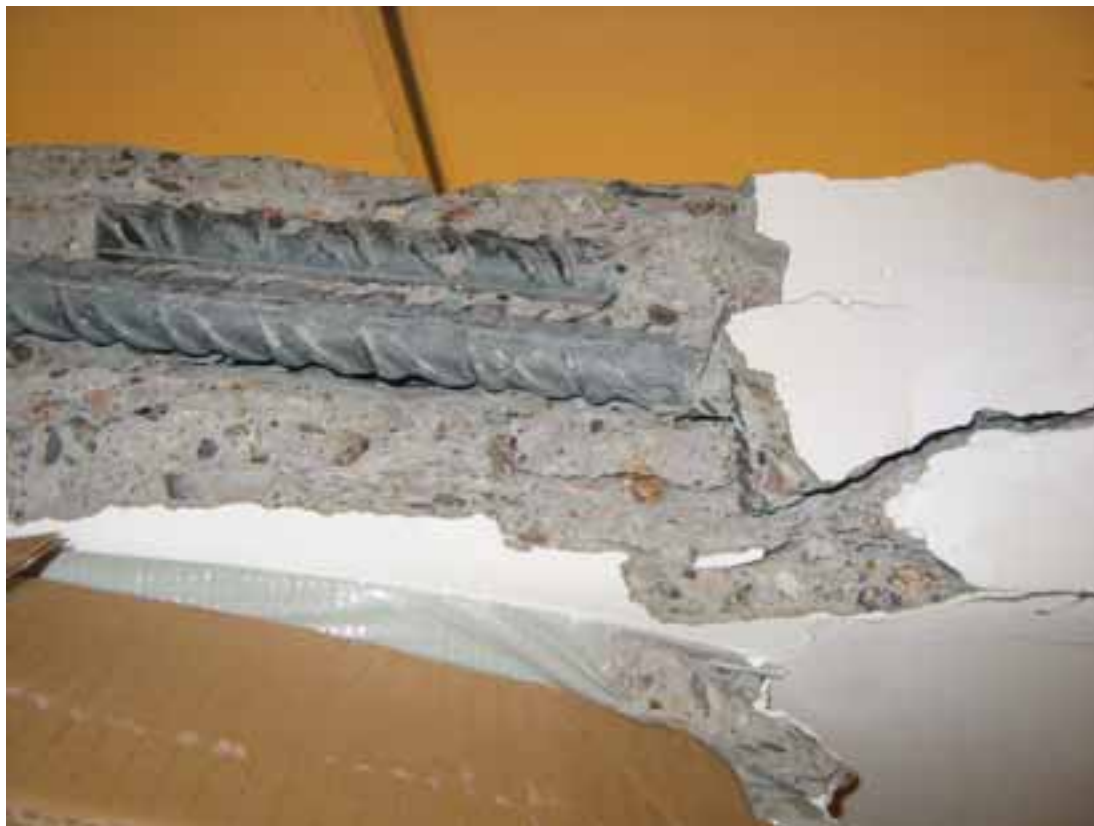
Kuva 11. Palkin raudoitus edestä katsottuna harjan oikealla puolella.

Ylälaipan hattuhakojen riittävyttä harjakohdan ulkopuolella ei ole todettu. Erityisesti vauriokuva 11 osoittaa, että ainakin järeillä teräksillä käytetyntyyppisen hattuhaan ankkurointi on lisäksi puutteellinen. Jos nämä puutteet esiintyvät myös mitoituksellisesti määräävässä kohdassa jännevälin kolmannespisteessä, tulee ylälaipan kulmien lohkeilu huomioida myös tässä kohtaa.

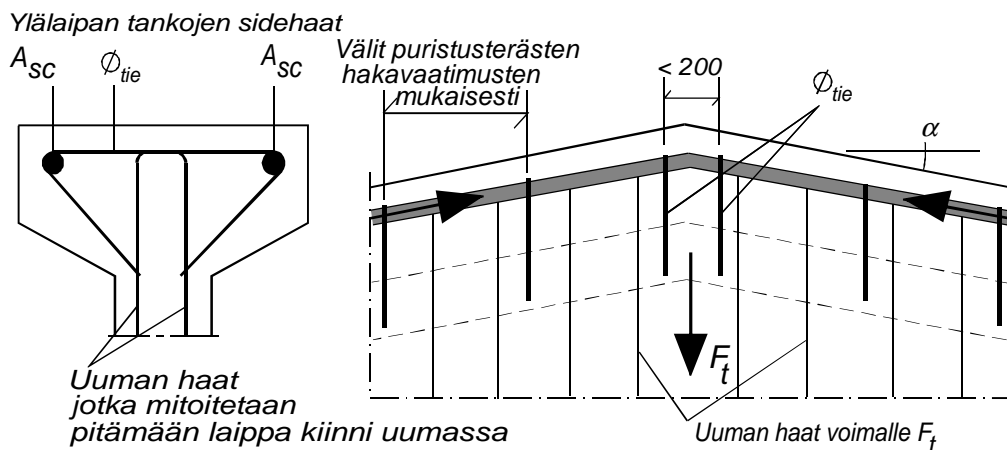
Kuva A.2

missä A_{sc} = sidottavan tangon poikkileikkauksen ala (kuva A.2). Kaava edellyttää, että sidehaan lujuus on vähintään sama kuin sidottavalla tangolla. Tarkasteltavassa tapauksessa tangoille $\varnothing 25$ tarvitaan haat $\varnothing_{tie} \geq 6,4$ mm \Rightarrow hakojen pitää olla vähintään $\varnothing 8$.

Puristuslaipan tankojen A_{sc} suunnan muutoksesta aiheutuvien voimien hallitsemiseen tarvittavat haat \varnothing_{tie}

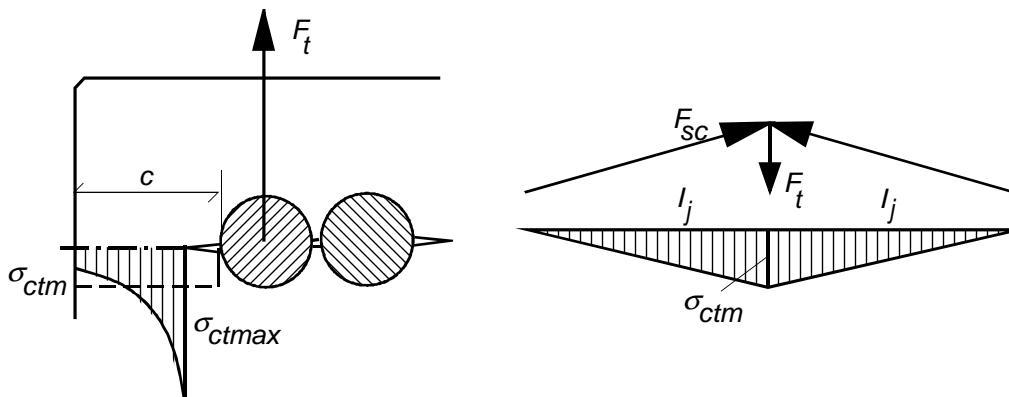
Kuva A.3

Tangon suunnan muutoksesta aiheutuu pituudelle $l_j = 750$ mm poikittaisia vetojännityksiä σ_{ct} , jotka voivat vähitellen aiheuttaa betonin lohkeamisen.
