# Järvenpään romahtaneen urheiluhallin kattoteräsrakenteiden hitsausliitosten tutkinta

Kirjoittajat: Pekka Nevasmaa

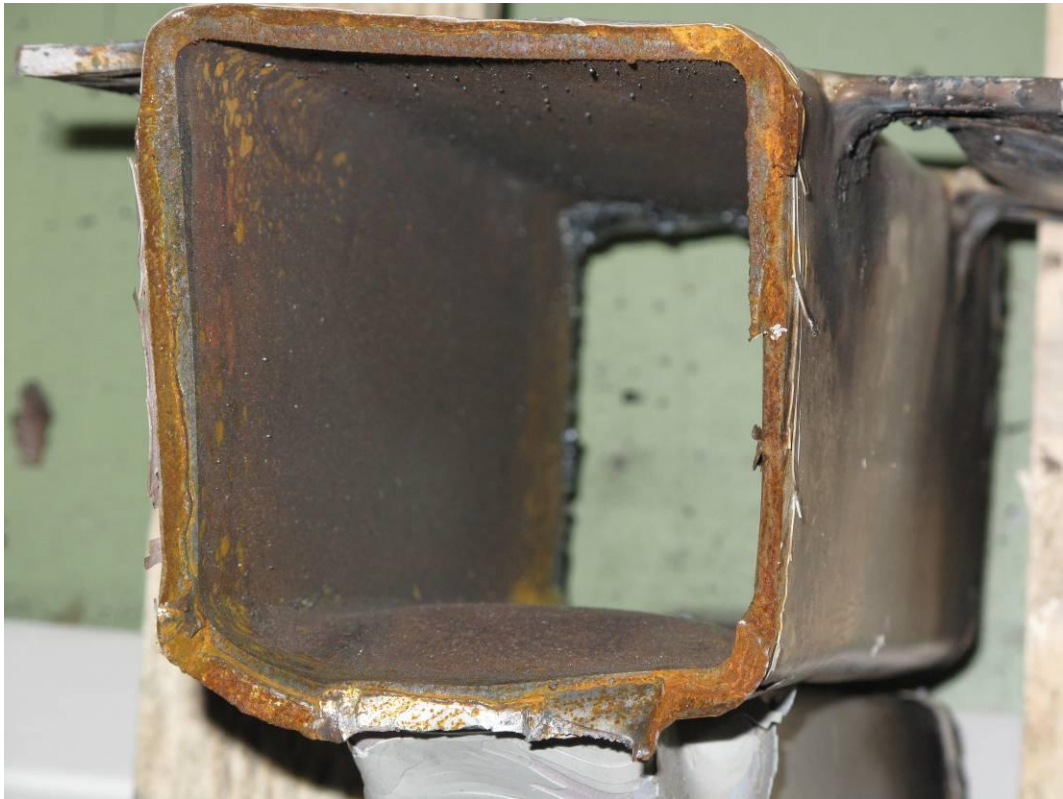
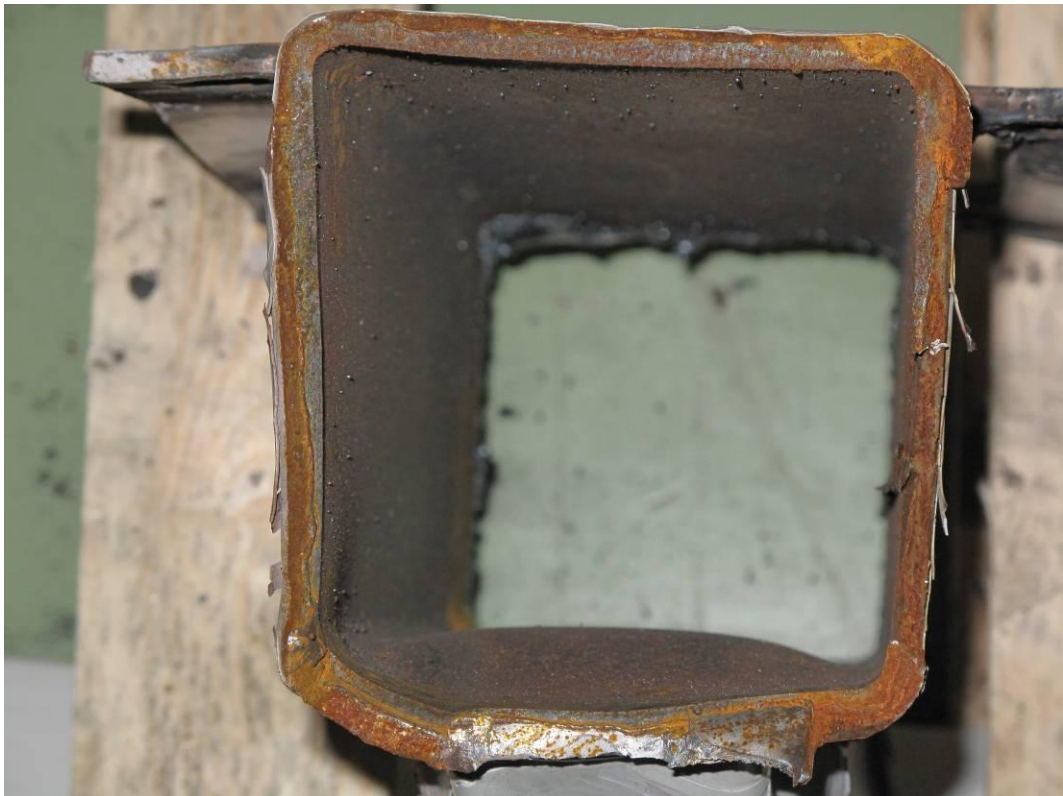
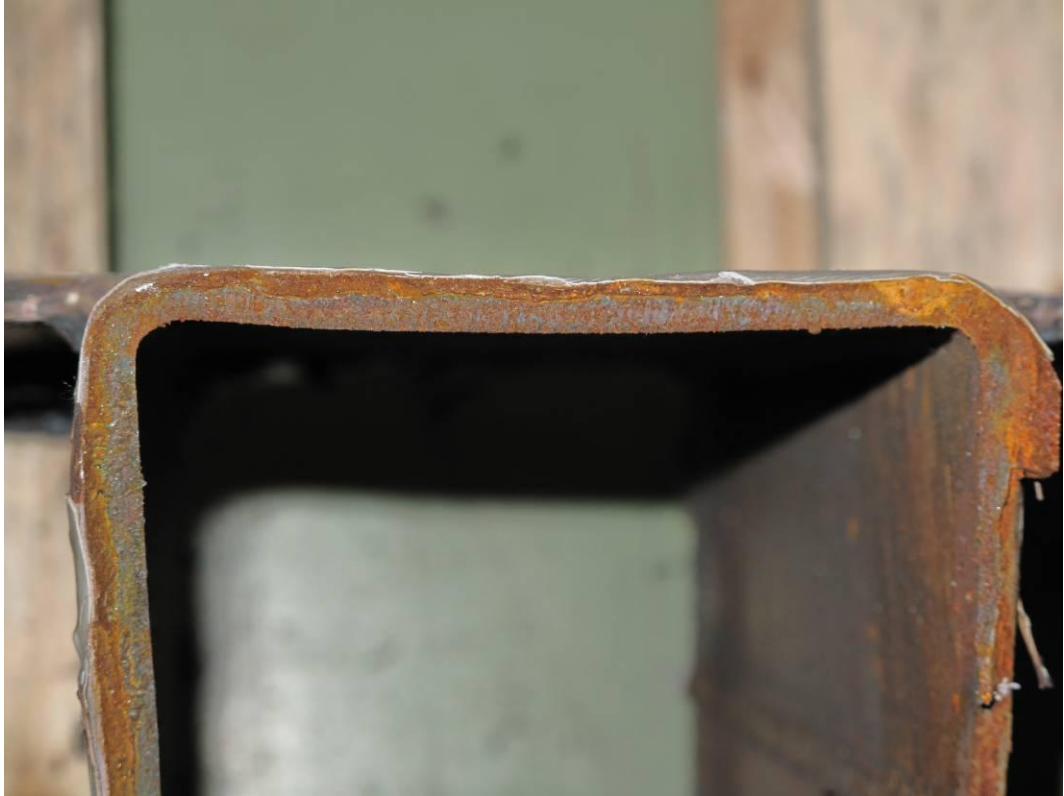
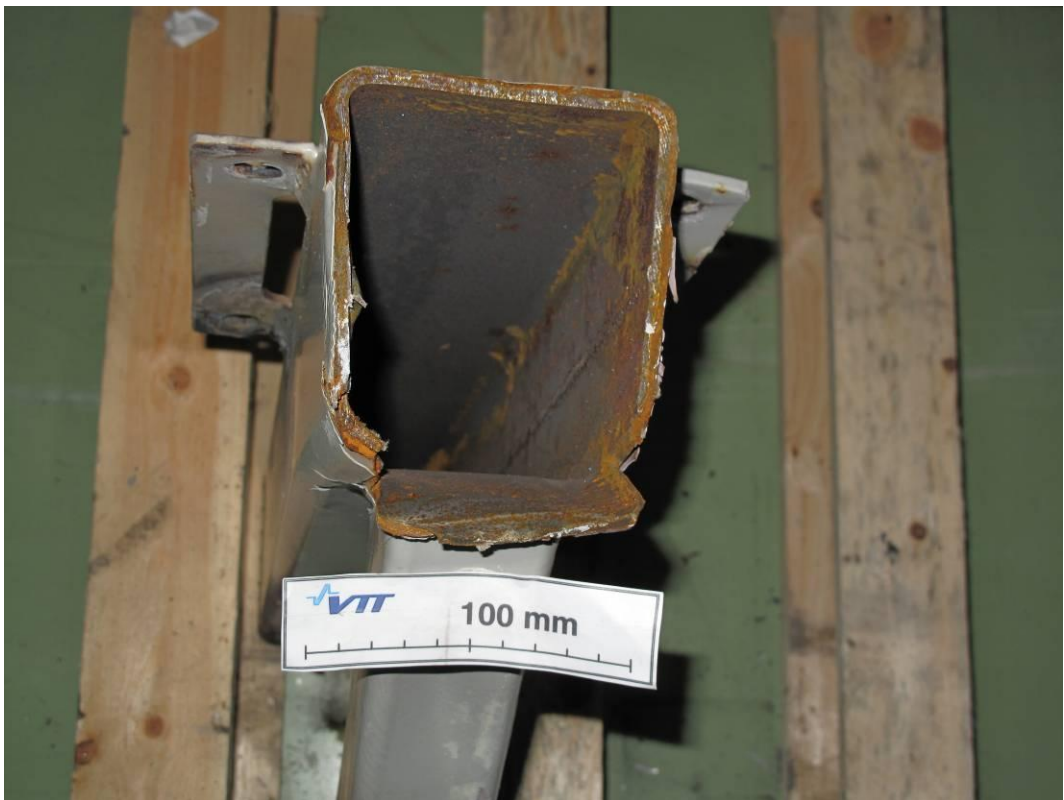
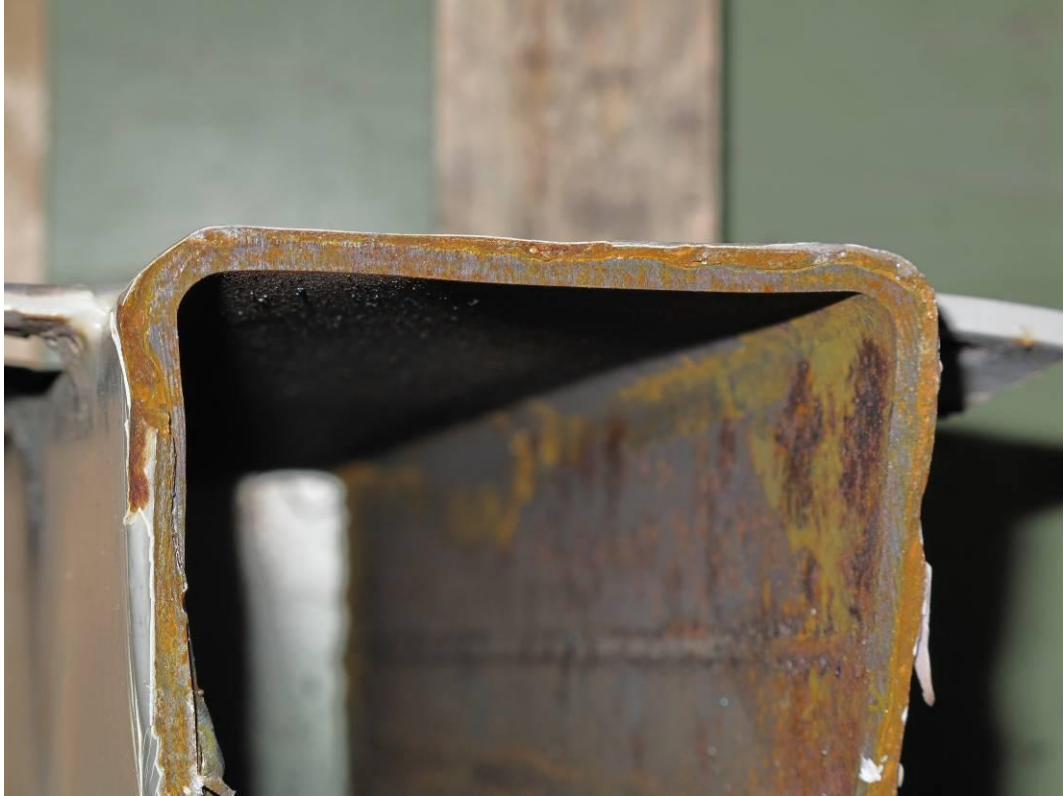
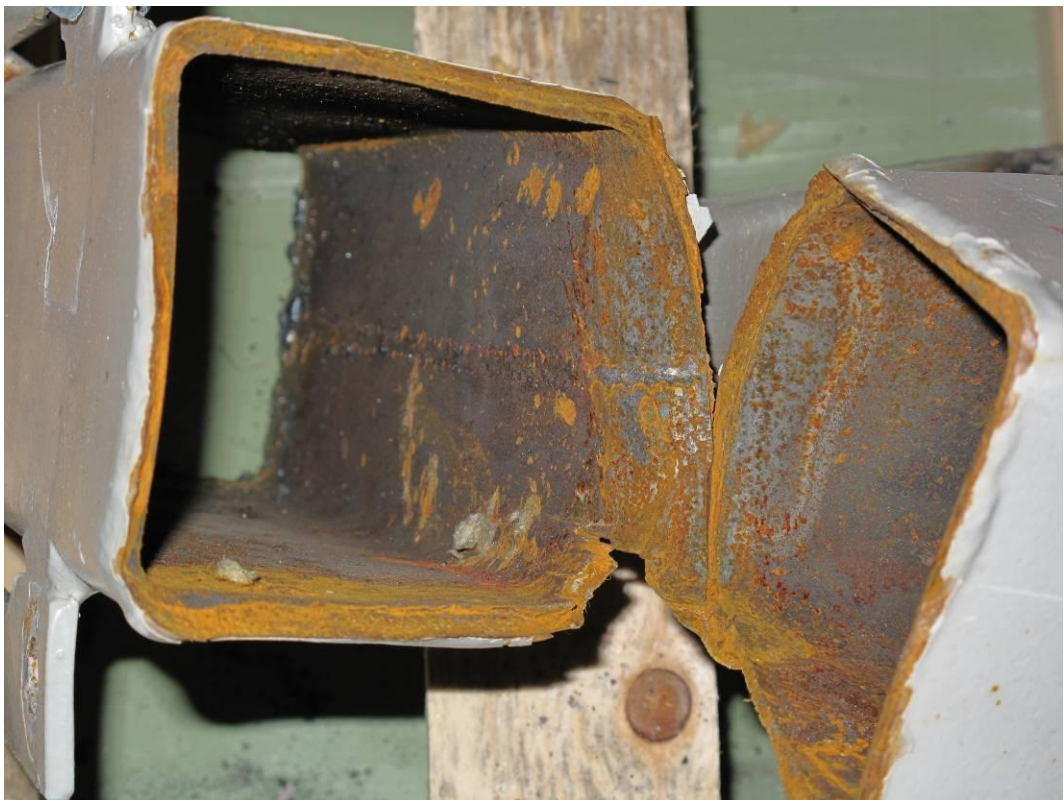
Silmämääräinen tarkastelu osoitti kategoriaan (i) kuuluvan eheän päittäishitsatun jatkoliitoksen (Liite 2: Kuva 1) hitsauksessa käytetyn juuritukea; neljästä erillisestä lattaraudan palasta heftaamalla konstruoitu juurituki oli selvästi nähtävissä putkipalkin sisäpuolella, kts. Liite 2: Kuvat 2 ja 3. Tässä tapauksessa juurituen käyttö on ollut keskeinen eheän, täystunkeumahitsin mahdollistava tekijä. Edellen havaittiin, että yhdessäkään kategoriaan (ii) kuuluvan vaurioituneen päittäishitsatun jatkoliitoksen tapauksessa ei ollut käytetty minkäänlaista juuritukea. kts Liite 1: Kuvat 1–9.

## Puutteellinen päittäisliitoshitsi ilman juuritukea

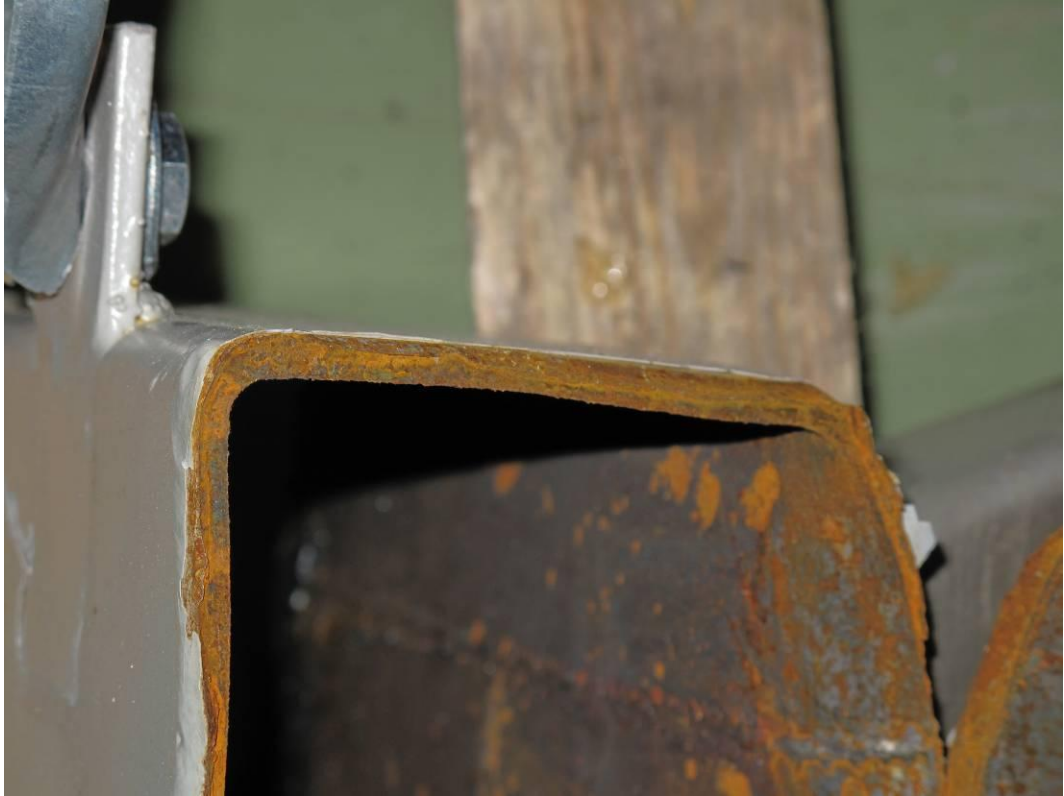
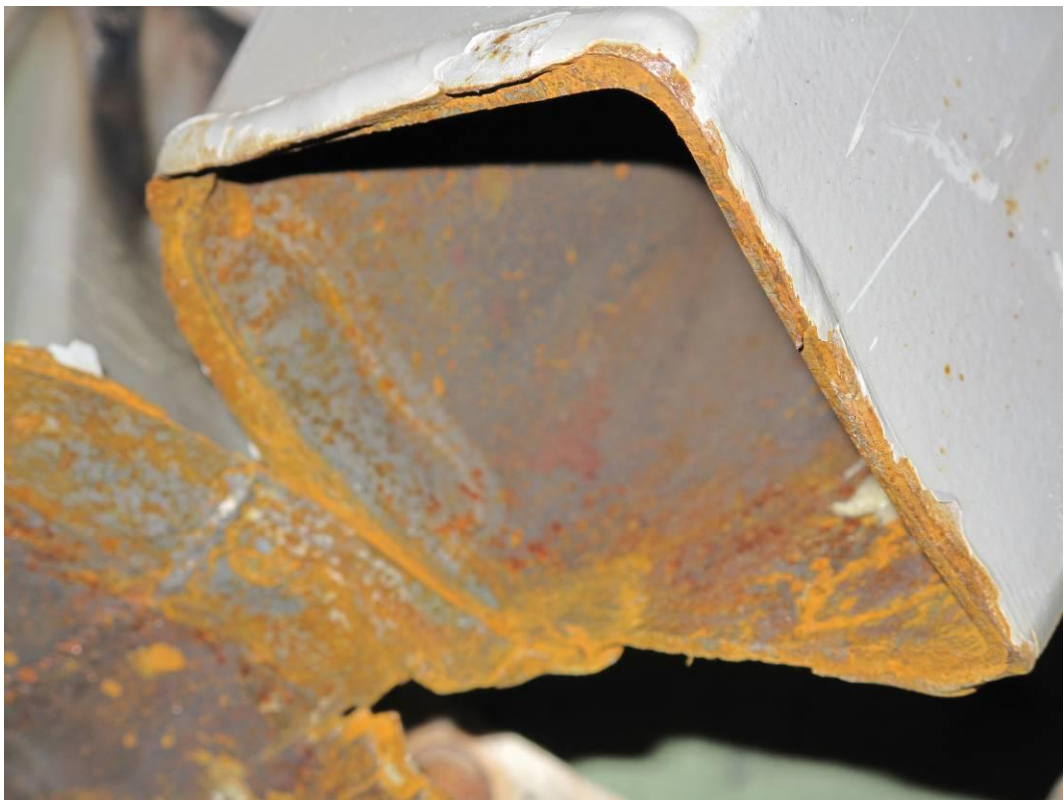
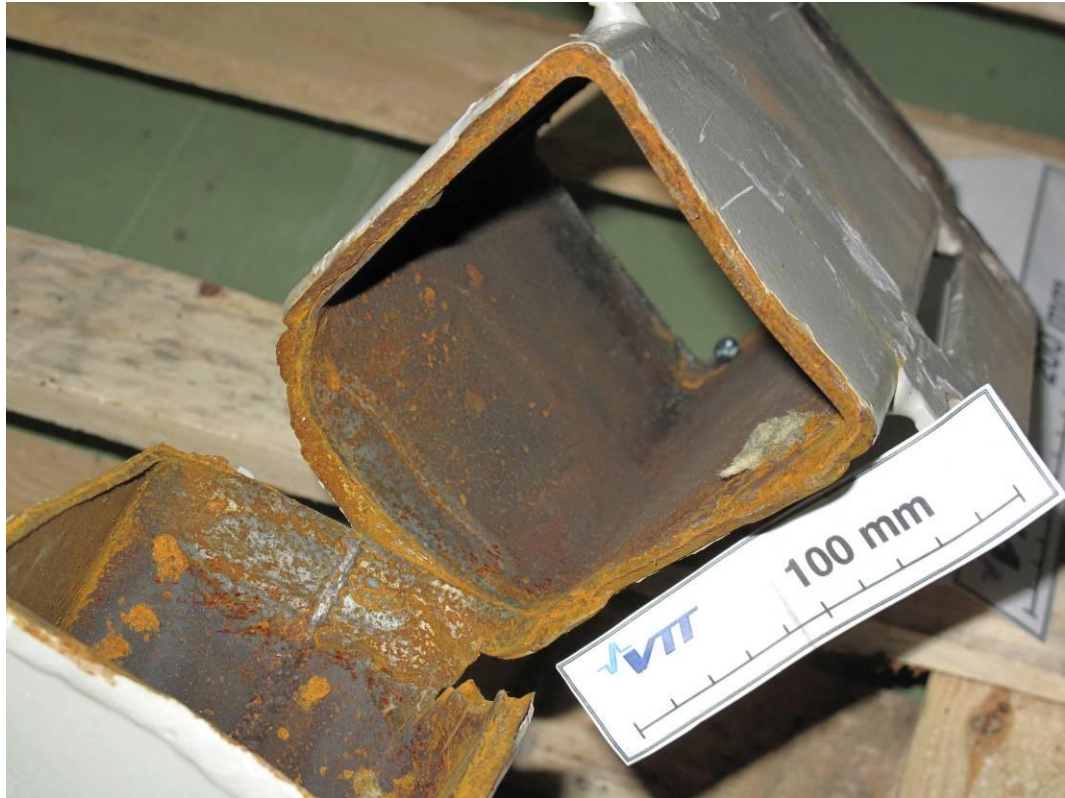
Murtopintatarkastelut vahvistivat silmämääräisessä tarkastelussa tehdyt havainnot siitä, että kategoriaan (ii) kuuluvien vaurioituneiden jatkoliitosten päittäishitsit oli hitsattu ilman kunnollista railonvalmistusta. Tämän seurauksena kaikissa tutkituissa kappaleissa havaittiin systemaattisesti railokylkien puutteellista sulamista ja hitsin vajaata tunkeumaa, mikä päittäishitsin tapauksessa merkitsee vajaata hitsautumissyvyyttä. Tunkeuman havaittiin olevan lähes kauttaaltaan puutteellinen ja suurelta osin se voitiin todeta täysin olemattomaksi, kts Liite 1: Kuvat 1–9. Pahimmillaan hitsiä oli ainoastaan ohut alle 1 mm paksuinen kerros hitsauskohdassa putkipalkin pinnalla, joilloin putken liitospinnat olivat jääneet käytännössä kokonaan sulamatta, kts Liite 1: Kuvat 7–9.

Edellen voidaan todeta, että mikäli tutkitun kaltaisille päittäishitsausliitoksille olisi tehty esimerkiksi SFS EN ISO 15614-1 mukainen hitsauksen menetelmäkoee, käytetyn railonvalmistuksen ongelmat hitsin laatuun ja eheyteen olisi voitu ennalta havaita. Tällöin railogeometriian detaljeja olisi voitu - ja olisi pitänyt - muuttaa nykyisestä.

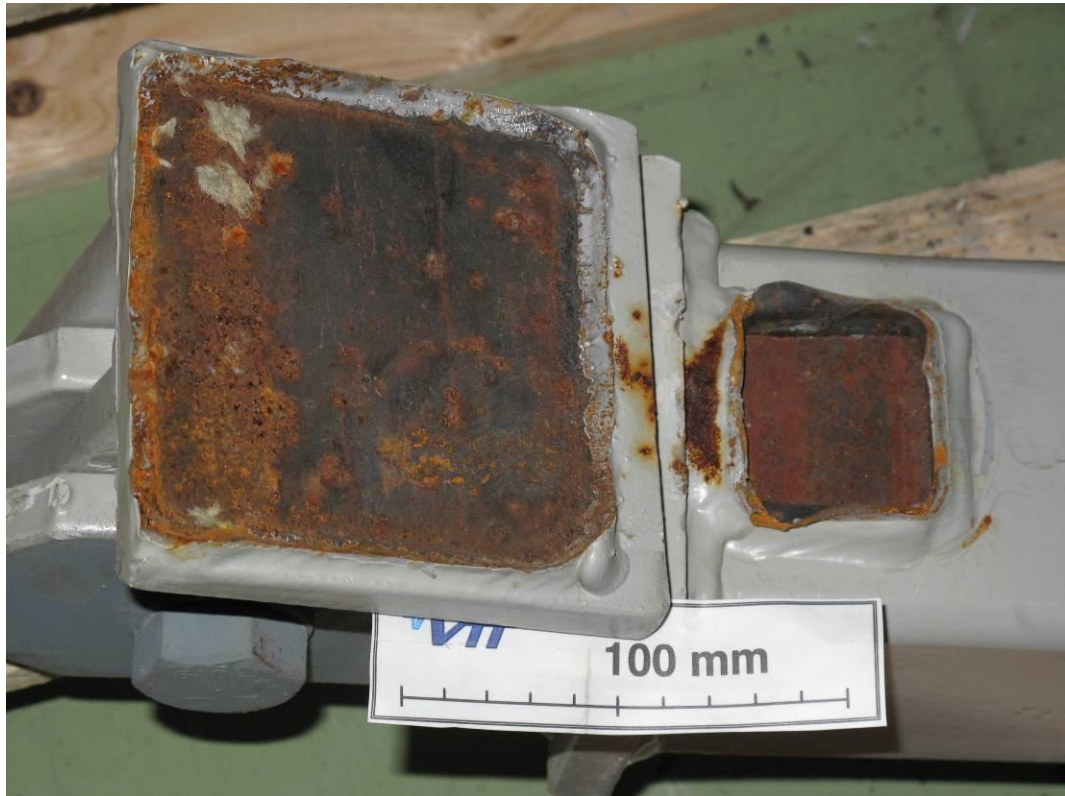
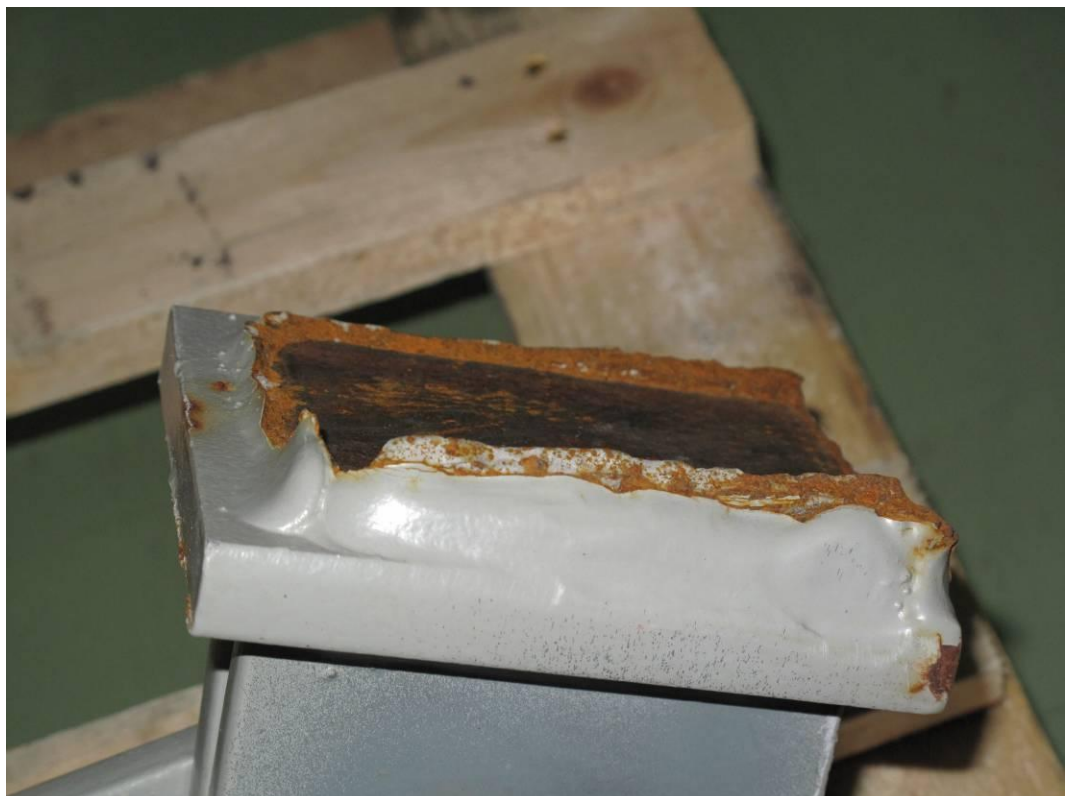
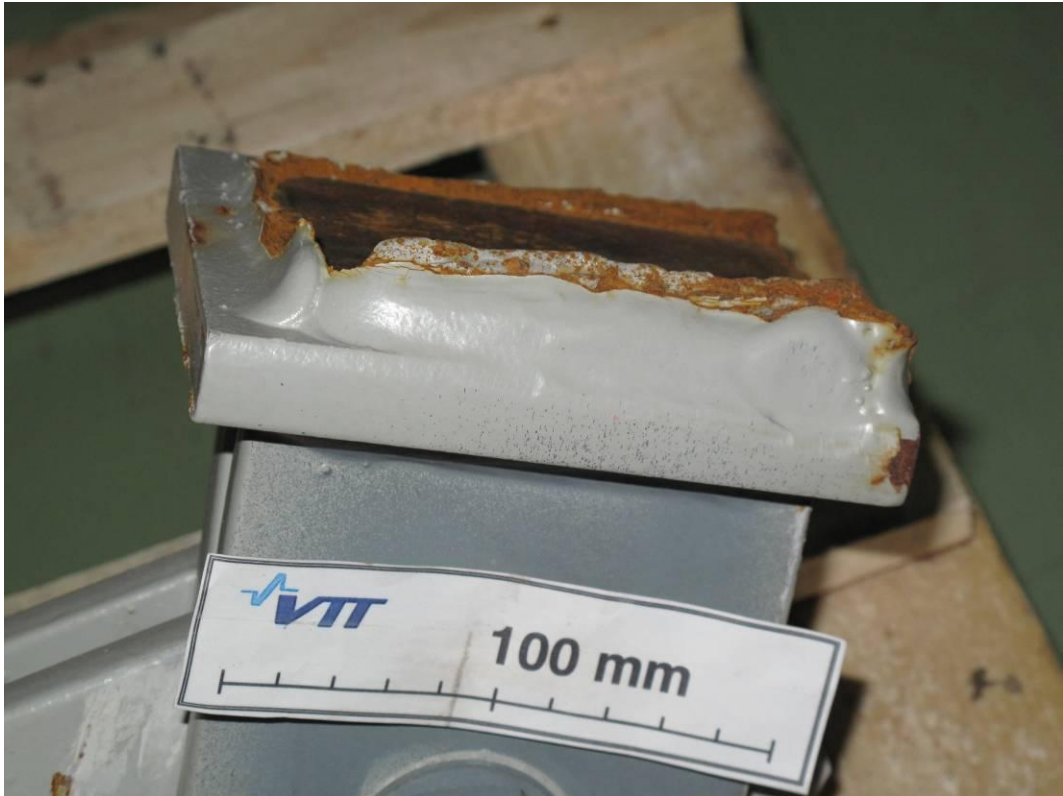
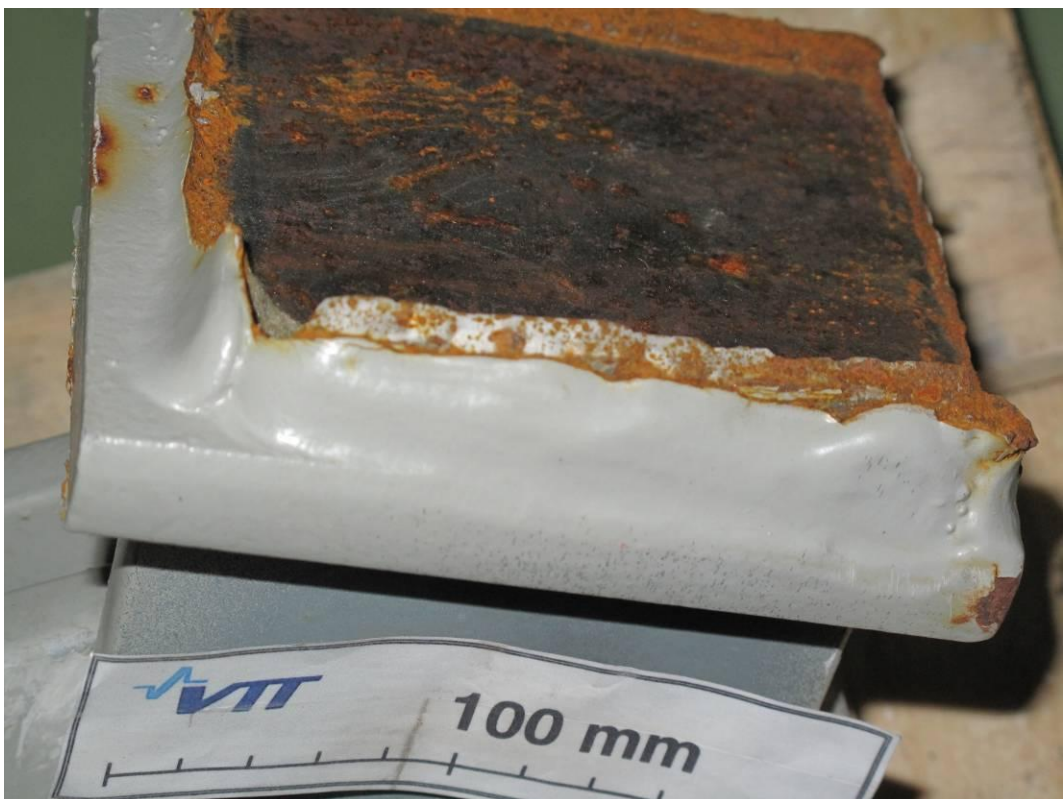
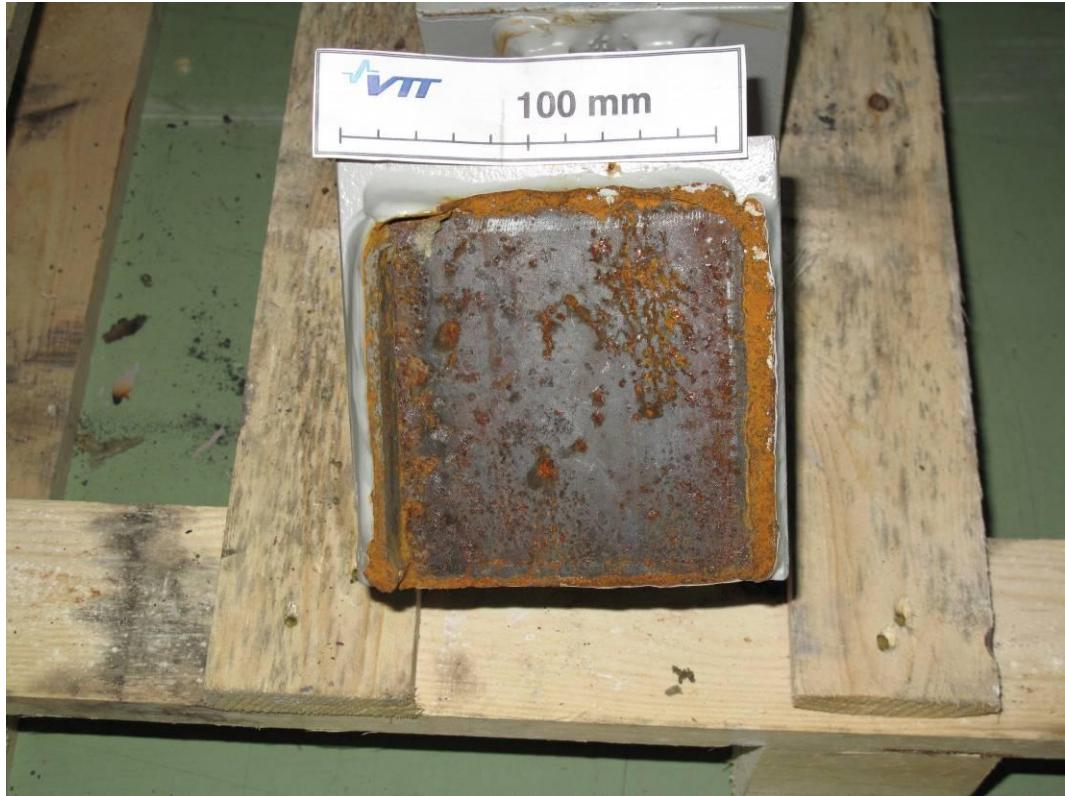
Silmämääräinen tarkastelu ja murtopintatarkastelut osoittivat täysin murtuneiden, kategoriaan (iii) kuuluvien pienahitsattujen sormi/nivelliitosten ja diagonaaliitosten murtumien edenneen osin hitsiaineessa, osin hitsin reunaviivaa pitkin hitsin ja perusaineen liittymäkohdassa, kts Liite 3: Kuvat 1–5. Murtopinnat olivat pahoin kontaminoituneet, mutta niiden olemus (so. vähäinen plastinen deformaatio murtopinnoilla), samoin kuin pienahitsien ulkonäkö, indikoivat hitsausvirheisiin: laatu, joka helposti tällaisessa ‘vaikeassa’ liitostyypissä johtaa hitsausvirheisiin: vajaan tunkeumaan, puutteelliseen sulamiseen ja liitosvirheisiin.

## Viallinen pienahitsi - vajaa tunkeuma ja liitosvirhe

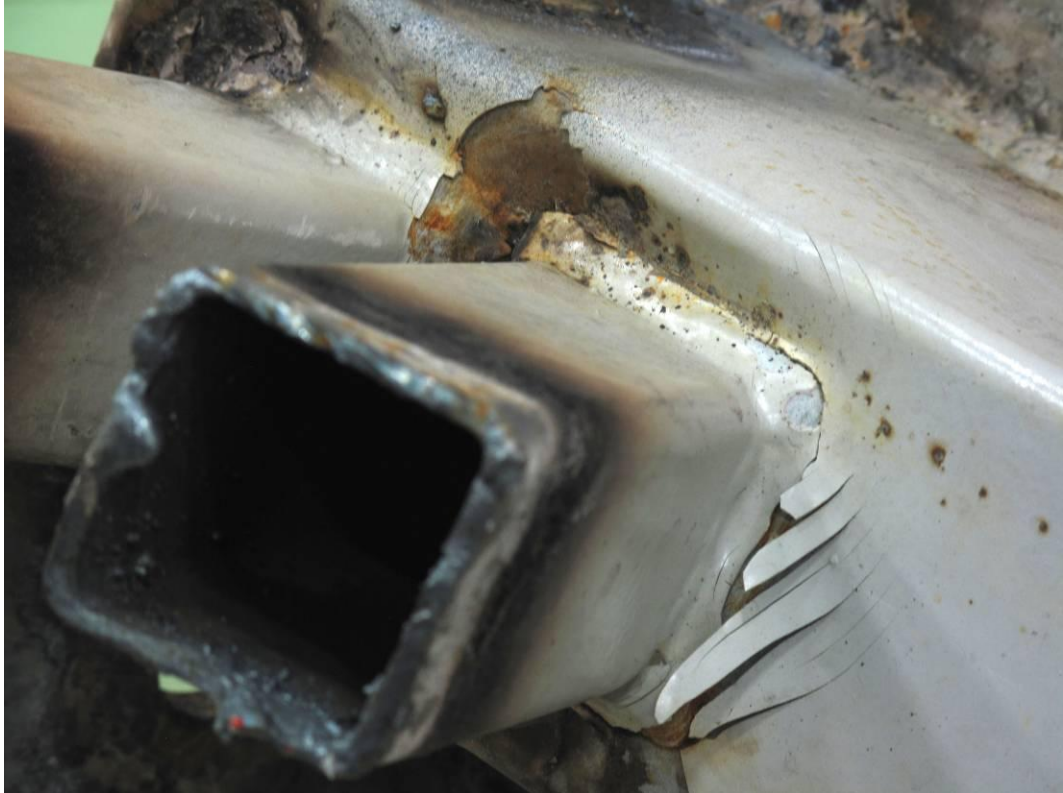
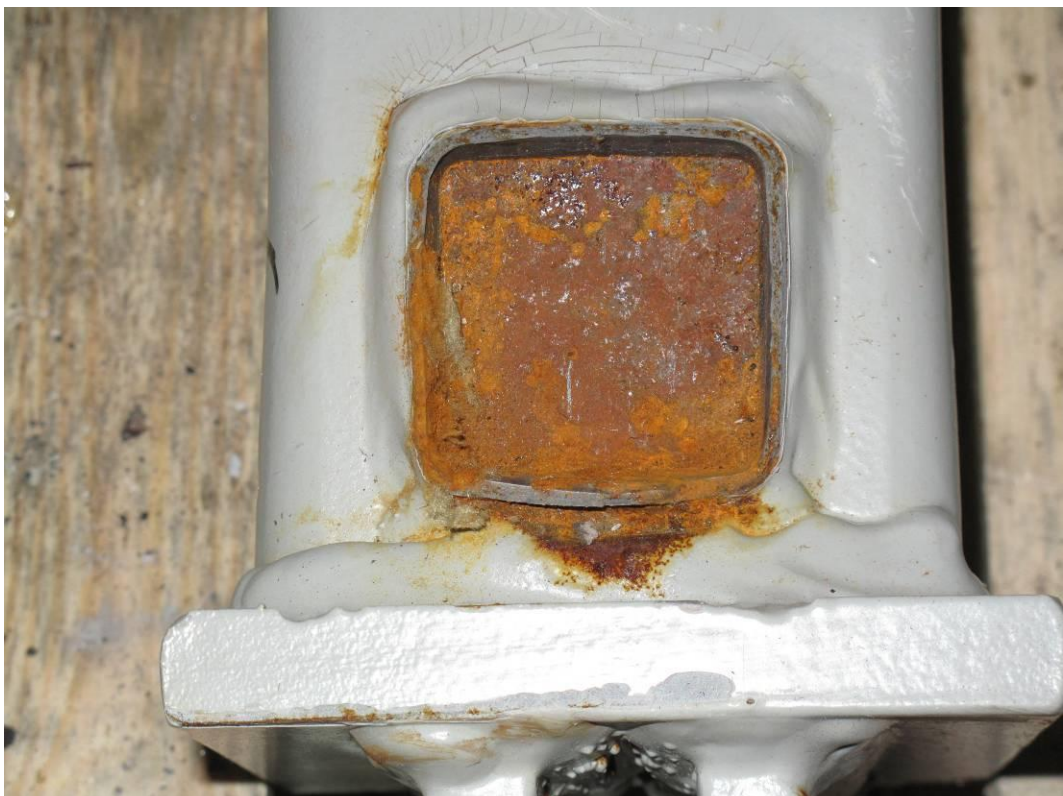
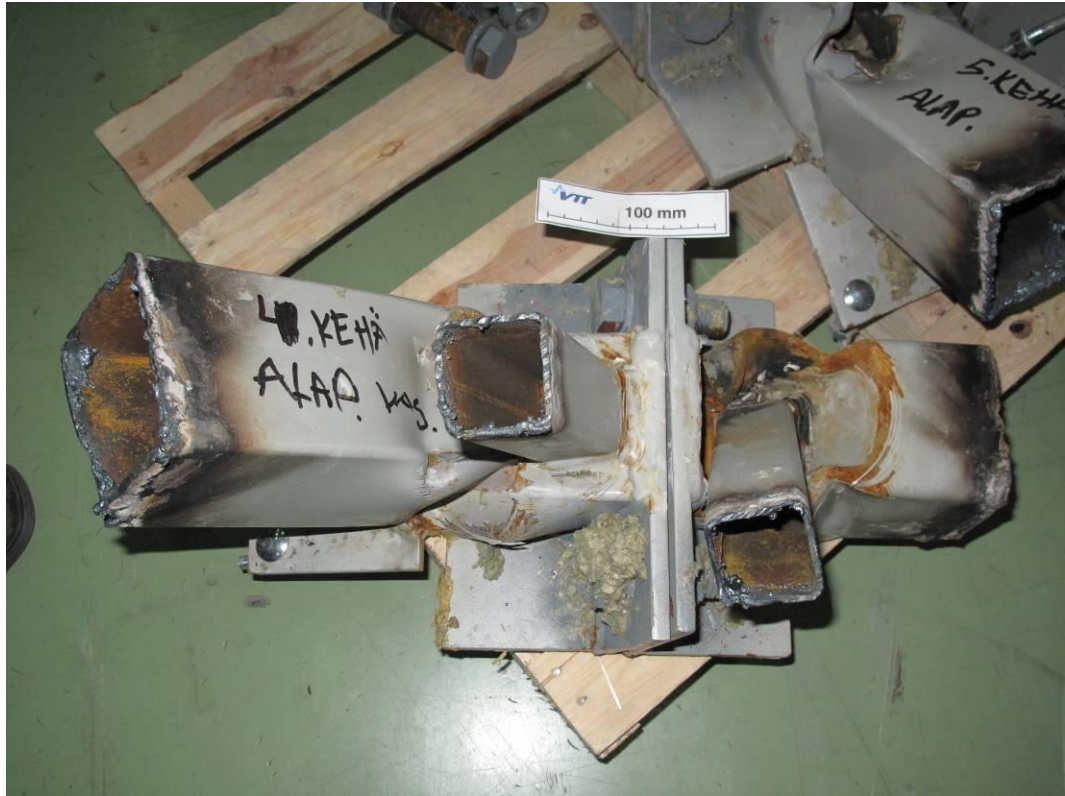
Silmämääräinen tarkastelu osoitti lievästi vaurioituneiden, kategoriaan (iv) kuuluvien pienahitsattujen diagonaaliitosten paikallisesti deformoituneen plastisesti, deformaation keskittyessä voimakkaasti putkipalkkiin hitsin läheisyyteen, kts Liite 4: Kuvat 1–3. Näissä tapauksissa havaittiin maalin halkeilleen putkipalkissa hitsin läheisyydessä, sekä hitsin reunaviivan paikallista säröilyä, ilman että hitsi kuitenkaan oli täysin murtunut (sitä kuin kohdan (iii) tapauksissa), kts Liite 4: Kuva 1. Nämä havainnot indikoivat hitsausliitoksen hyvää kuormankantokykyä, jolloin hitsausvirheiden laatu on mitä ilmeisimmin ollut jonkin verran parempi kuin kategorian (iii) tapauksissa.

Pienahitsattujen sormi/nivelliitosten ja diagonaaliliitosten osalta havaittiin osan eritoten diagonaaliliitosten pienahitseistä kykenevän kantamaan hyvin ulkoista kuormitusta. Tämä ilmeni siitä, että palkin puolella hitsin läheisyydessä oli tapahtunut paikallista plastista deformaatiota, ilman että hitsi oli murtunut ja repeytynyt irti (yksittäisiä säröjä lukuunottamatta). Näissä ko. tapauksissa voidaan katsoa pienahitsien toimineen 'voimahitseinä' jopa paremmin kuin em. jatkoliitosten päittäishitsit. Varsinkin pienahitsatuissa sormi/nivelliitoksissa ilmeni kuitenkin putkipalkin irtirepeytymiseen johtaneita murtumia, jotka olivat edenneet osin hitsiaineessa, osin pitkin hitsin ja perusaineen rajaviivaa. Ko. rakenneosat ovat kiistatta hitsausteknisesti haastavia: hitsipalot jäävät pakostakin lyhyiksi ja liitos itsessään on rakennegeometriastaan johtuen hyvin jäykkä (rajoittaen mahdollisuuksia plastiseen deformaatioon) - tällaisessa tilanteessa hitsausvirheiden vaikutus korostuu ulkoisen kuormituksen kasvaessa (so. lumikuorma). Mikroskopia-tarkastelu satunnaisesti valitusta pienahitsistä paljasti n. 3 mm pituisen liitosvirheen juuren puolella, toisella railokyljellä. Tällaista sinällään vakavaa 'toispuoleista' liitosvirhettä voidaan pitää pienahitsille verrattain tyypillisenä vikana, jonka syntymistodennäköisyys korostuu hankalissa hitsausolosuhteissa.

## Kuormankantokykyinen pienahitsi - deformaatio perusaineessa

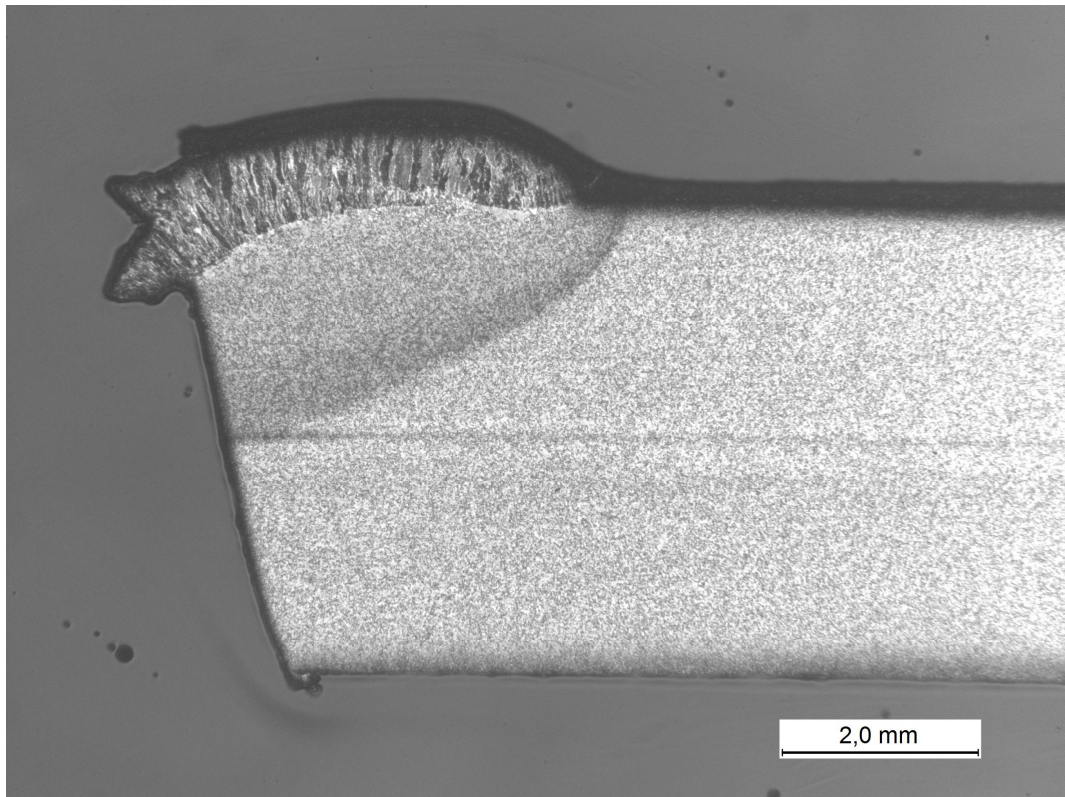
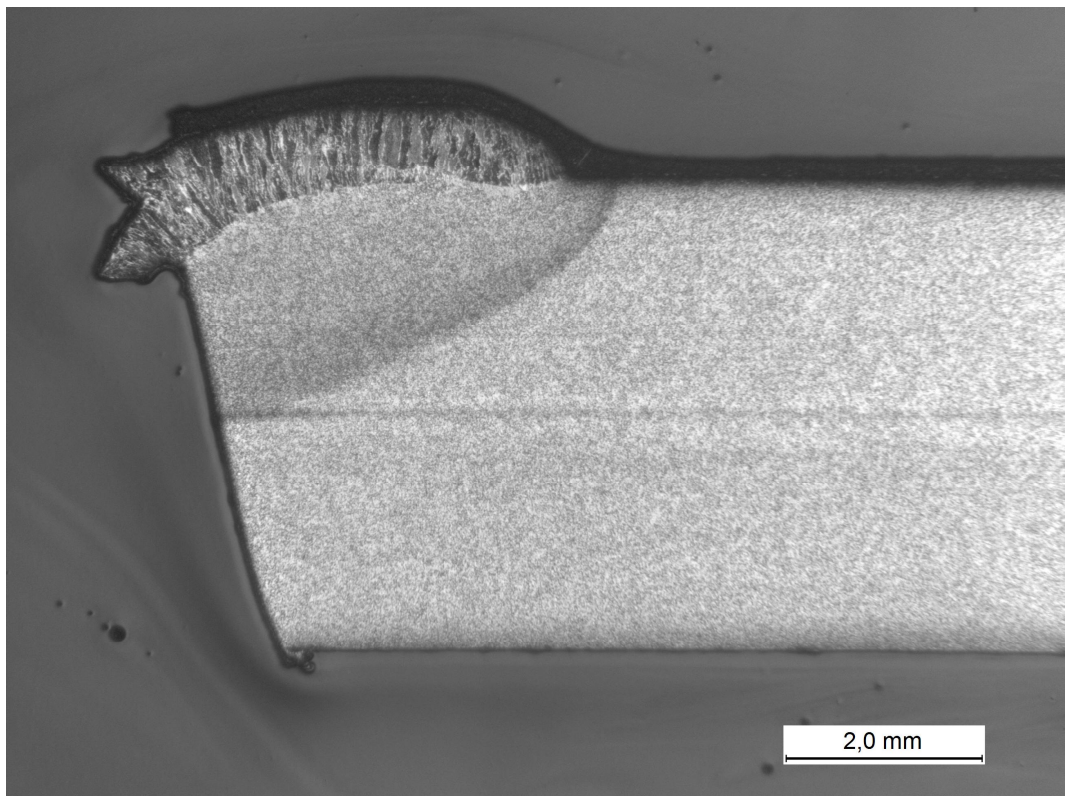
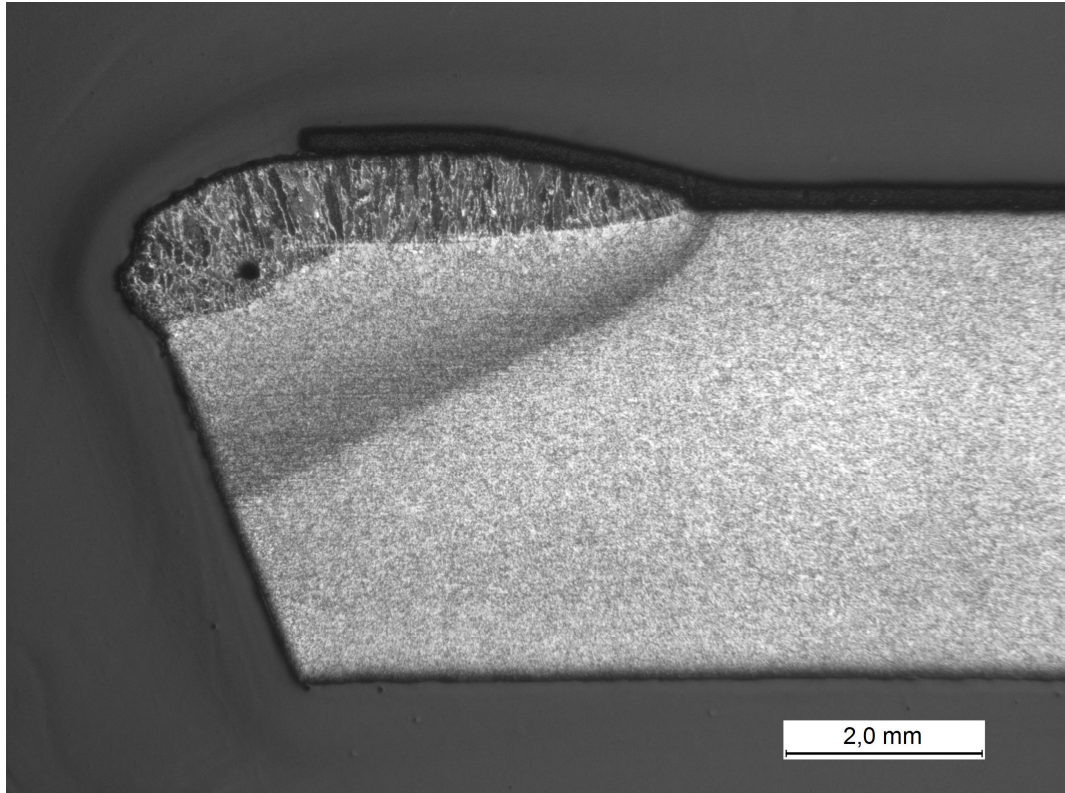
Mikroskopiatarokastelut vahvistivat kategoriaan (ii) kuuluvien vaurioituneiden päittäishitsattujen jatkoliitosten puutteellisen railonvalmistuksen, olemattoman tunkeuman, viistetyin pinnan puutteellisen sulamisen ja vajaan hitsautumissyvyyden. Hitsiainetta oli ainoastaan n. 1 mm paksuinen kerros hitsauskohdassa, minkä seurauksena puutteellisesti viistetyt liitospinnat olivat jääneet käytännössä kokonaan sulamatta. Lisäksi havaittiin hitsien olevan tehtyihin vähäisiinkin viisteisiin nähden sijoittelultaan epäkeskeisiä, mikä edelleen on pahentanut vajaan hitsautumissyvyyden ongelmaa, kts Liite 5: Kuvat 1–3.

Päittäishitsattujen putkipalkkien jatkohitsausliitosten osalta sekä hitsauksen suunnittelua että hitsaavaa valmistusta voidaan pitää puutteellisena, mikä on johtanut havaittuihin hitsausvirheisiin. Päittäishitsattavaksi tarkoitettujen liitosten railonvalmistus oli vaillinainen, eikä tutkituissa tapauksissa, yhtä lukuunottamatta, ollut käytetty lainkaan juuritukea. Tällöin eheän liitoksen onnistumiseen ei hitsaavassa valmistuksessa enää välttämättä ole edes käytännön edellytyksiä: mikäli ilmarako liitettävien palkkien välillä on liian pieni, jää sulaminen puutteelliseksi ja tunkeuma vajaaksi (kuten tässä oli asian laita) - jos taas ilmarako on liian suuri, hitsisula valahtaa helposti kokonaan läpi, eikä ehyttä liitosta muodostu lainkaan. Ilman viistettyä railoa ja juuripintaa, tai asianmukaisen juurituen käyttöä, ei yhdeltä puolen päittäishitsattavaksi tarkoitettua voimaliitosta tulisi lähtökohtaisesti suunnitella. Kuvatut puuteet ovat nyt tutkituissa tapauksissa johtaneet puutteelliseen sulamiseen, täysin riittämättömään tunkeumaan (pahimmillaan alle 1 mm) ja täten vajaaseen hitsautumissyvyyteen juuressa. Mainittakoon, ettei esimerkiksi hitsiluokkastandardi SFS EN ISO 5817 salli hitsiluokissa B (vaativa) ja C (hyvä) päittäishitsille lainkaan vajaata hitsautumissyvyyttä (virhe no 4021). Täten nyt tutkittujen vaurioituneiden päittäishitsien ei voida sanoa edustavan nk. 'hyvää konepajakäytäntöä'.

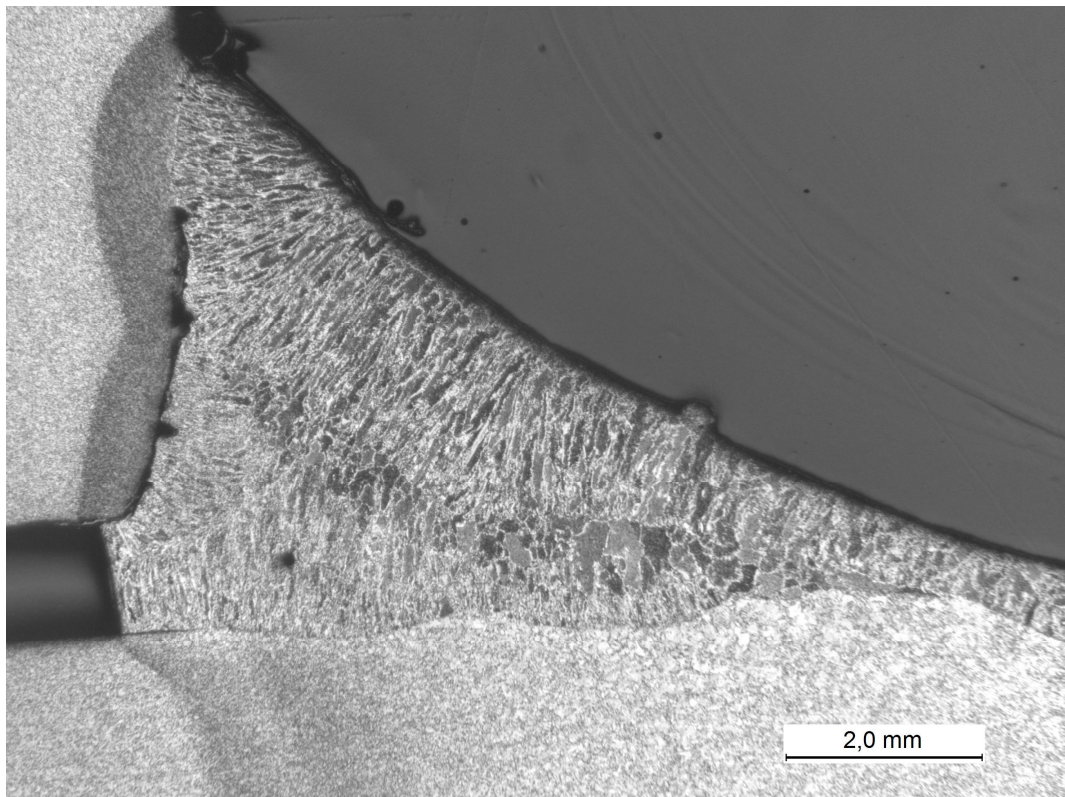
*Kuva 4.*

Kategoriaan (iv) kuuluvien osittain vaurioituneiden pienahitsien osalta paljasti satunnaisesti valitun pienahitsiliitoksen mikroskopiatarokastelu n. 3 mm pituisen liitosvirheen hitsin juuren puolella, toisella railokyljellä, kts Liite 5: Kuva 4. Tutkitussa tapauksessa hitsin a-mitta oli n. 4 mm. Tämä osoittaa, etteivät ulkonäöltään kategoriaa (iii) laadukkaammat, sinällään juoheat kategorian (iv) pienahitsit kuitenkaan olleet sisäisesti virheettömiä.

Hitsaavan valmistuksen laatu ei täten kaikkien tutkittujen pienahitsien osalta ole ollut asianmukaista. Hitsiluokkastandardi SFS EN ISO 5817 ei salli liitosvirhettä (virhe no 401) missään hitsiluokassa, eikä myöskään juuren puoleista liitosvirhettä

(virhe no 4013) hitsiluokissa B (vaativa) ja C (hyvä). Edes hitsiluokassa D ei juuren puoleinen liitosvirhe saa ylittää kokoa  $0,4 \times a$ -mitta. Ko. pienahitsin a-mitta oli n. 4 mm; näin ollen ei tässä tutkittu po. pienahitsi täytä minkään hitsiluokan vaatimuksia.

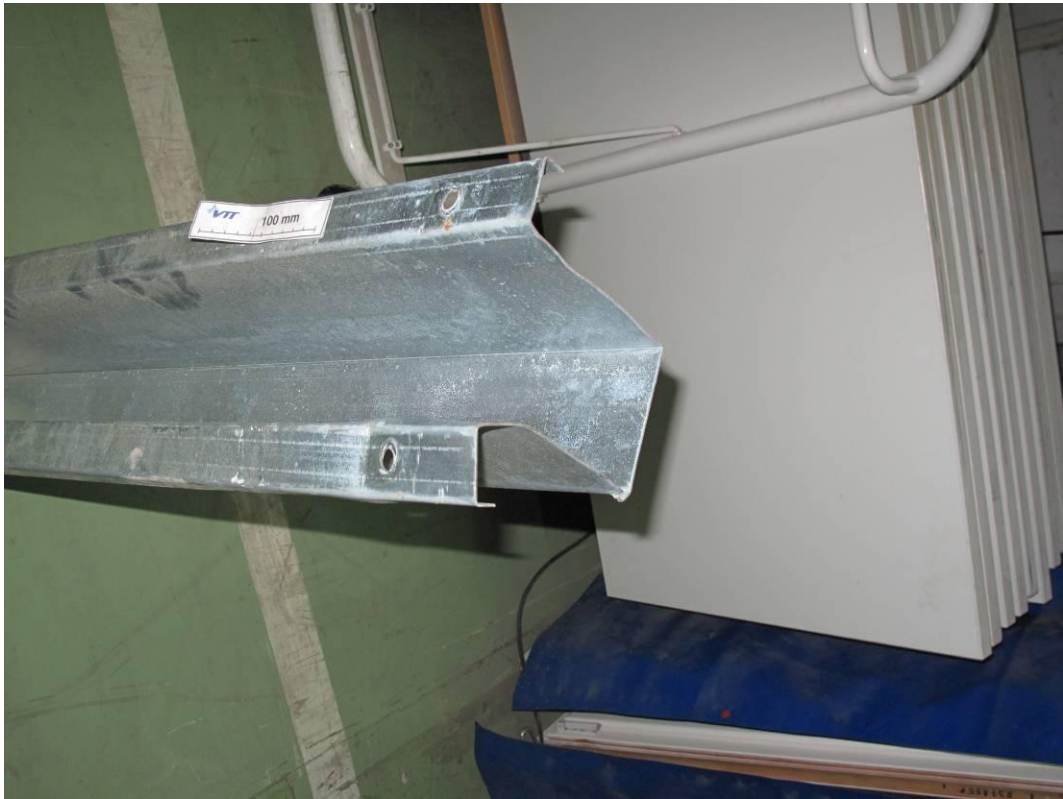
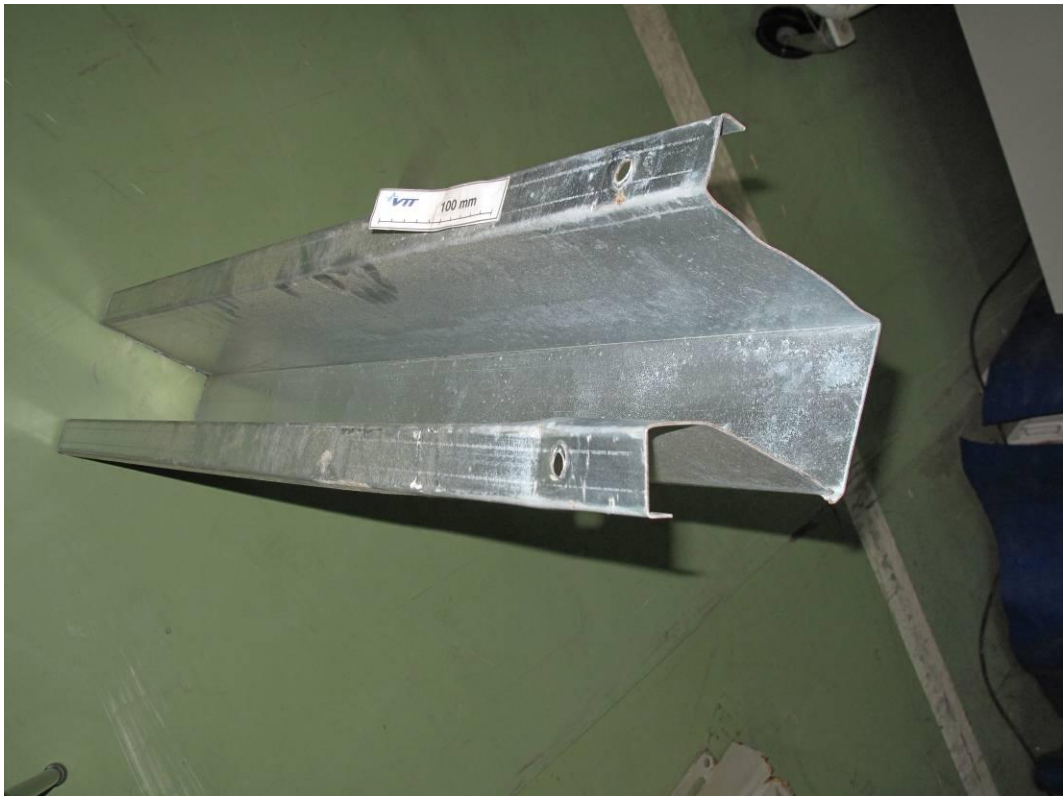
Hattuorren (ohutlevyorren) teräsmateriaalista tehtiin standardin EN ISO 6892-1 mukaiset vetokokeet irrottamalla materiaalista kaksi lattavetokoesauvaa (mittapituuden nimellimitat: 1,5 x 20 mm). Vetokokeiden tulokset on esitetty Taulukossa 1. Tutkittu hattuorsi on esitetty Liitteessä 6: Kuvat 1–2.

Nähdään tutkitun teräksen myötölujuuden olevan n. 367 MPa ja murtolujuuden n. 480 MPa.
